## บทที่ 2

### ผลการดำเนินการตามมาตรการป้องกันและแก้ไขผลกระทบสิ่งแวดล้อม

โครงการโรงแรมบันยันทรี กระบี่ (ทับแขก) ตั้งอยู่เลขที่ 279 หมู่ที่ 3 ตำบลหนองทะเล อำเภอเมืองกระบี่ จังหวัดกระบี่ ปัจจุบันเปิดดำเนินการภายใต้ชื่อโรงแรมบันยันทรี กระบี่ โดยบริษัท อันตามัน รีสอร์ท แอสเสท จำกัด โครงการเป็นโครงการประกอบกิจการประเภทโรงแรม ประกอบด้วยอาคารทั้งสิ้น จำนวน 25 อาคาร มีห้องพักรวม ทั้งสิ้น 72 ห้องพัก (81 ห้องนอน) แบ่งเป็นอาคารห้องพัก 13 อาคาร และอาคารส่วนบริการ 12 อาคาร ตั้งอยู่บน ขนาดที่ดิน 26-0-90.1 ไร่ หรือ 41,960.40 ตารางเมตรทั้งนี้ โครงการเข้าข่ายที่จะต้องศึกษาและจัดทำรายงานการวิเคราะห์ผลกระทบสิ่งแวดล้อม ซึ่งโครงการได้ดำเนินการจัดทำรายงานฯ ส่งให้ สผ. พิจารณาจนได้รับความเห็นชอบ แล้วตาม หนังสือที่ ทส 1009.5/5261 ลงวันที่ 1 พฤษภาคม 2560 โดย หนังสือเห็นชอบได้กำหนดมาตรการป้องกัน และแก้ไขผลกระทบสิ่งแวดล้อมและมาตรการติดตามตรวจสอบผลกระทบสิ่งแวดล้อม เพื่อเป็นแนวทางให้โครงการปฏิบัติรวมไปถึงเสนอรายงานผลการปฏิบัติตามมาตรการฯ ต่อหน่วยงานอนุญาต และหน่วยงานที่เกี่ยวข้อง รวมทั้ง สำนักงานนโยบายและแผนทรัพยากรธรรมชาติและสิ่งแวดล้อม (สผ.) ทุก 6 เดือนนั้น

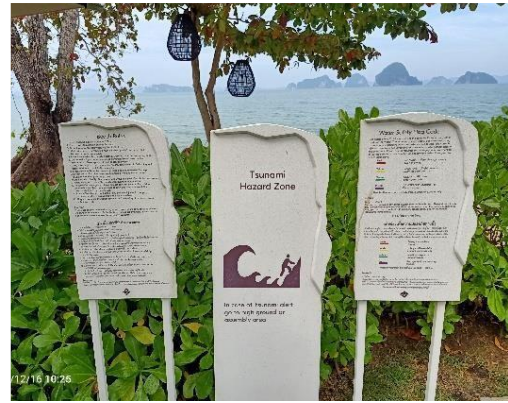
ป้ายบอกให้หนีภัยขึ้นที่สูง

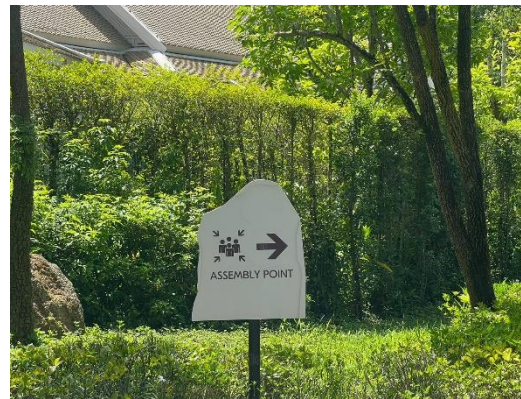
ป้ายบอกทางไปยังจุดรวมพล

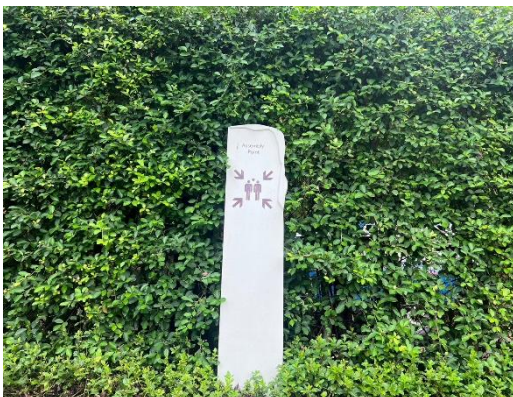
จุดรวมพล

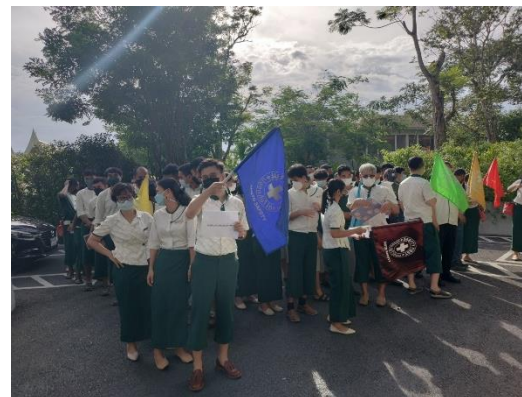
การซ้อมดับเพลิงประจำปี 2565

ภาพที่ 2-3 ป้ายบอกเส้นทางหนีภัย จุดรวมพล และซ้อมดับเพลิงประจำปี

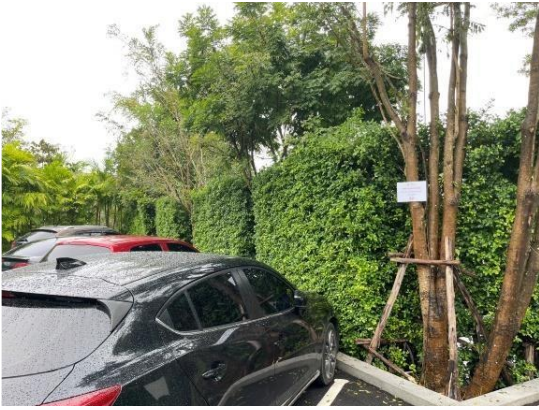
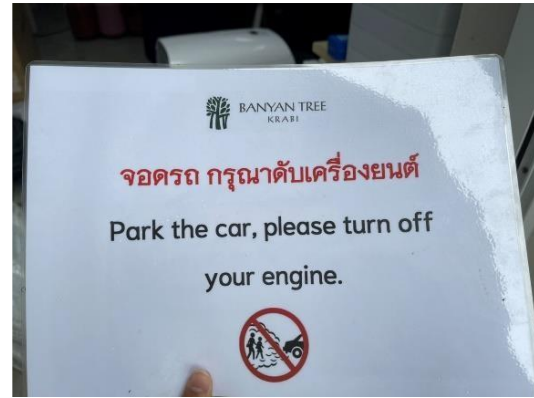
ภาพที่ 2-4 ป้ายจอดรถกรุณาดับเครื่องยนต์

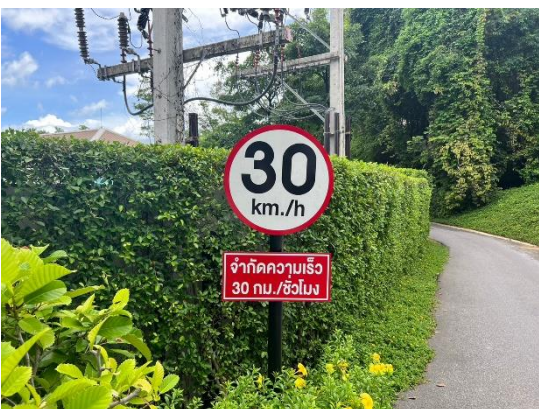
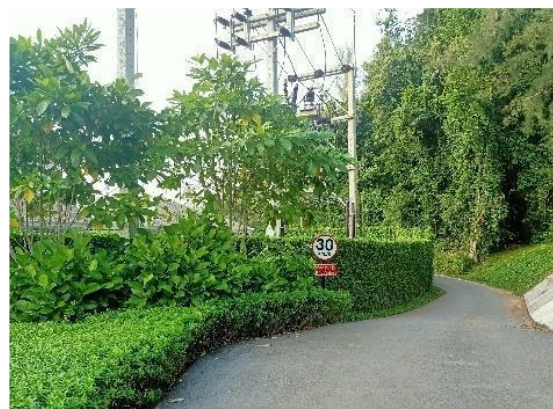
ป้ายจำกัดความเร็ว ไม่เกิน 30 กม./ชม. บริเวณถนนทางเข้าโครงการ

ภาพที่ 2-6 ป้ายจำกัดความเร็ว และเจ้าหน้าที่ทำความสะอาดถนน

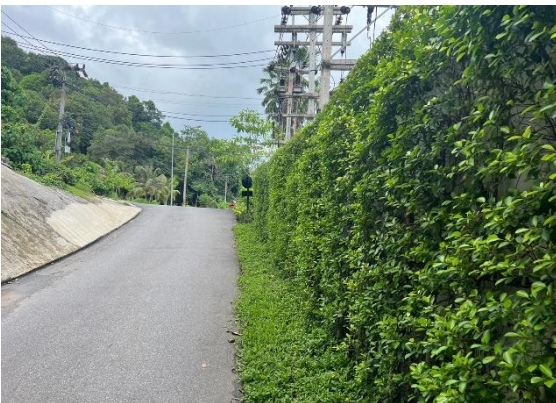
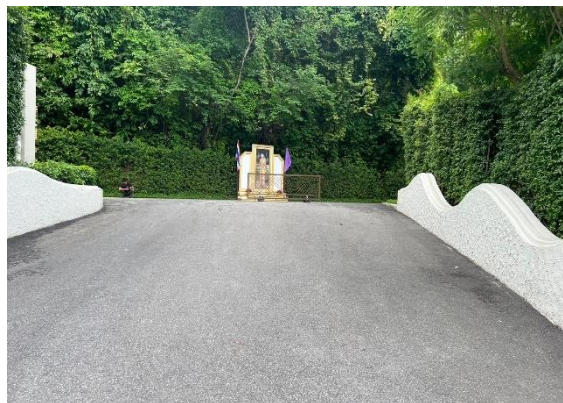
ภาพที่ 2-7 ลักษณะรั้วต้นไม้ตามแนวเขตที่ดิน

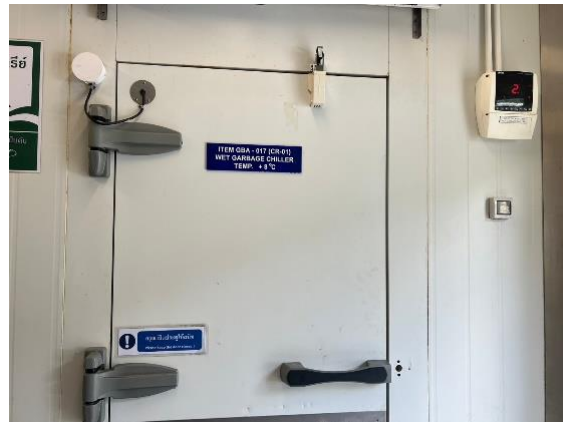
ห้องพัสดุเปียก (เป็นห้องเย็น)

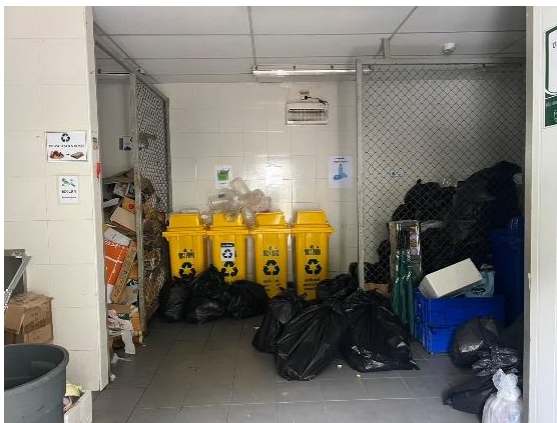
ห้องพัสดุรีไซเคิล

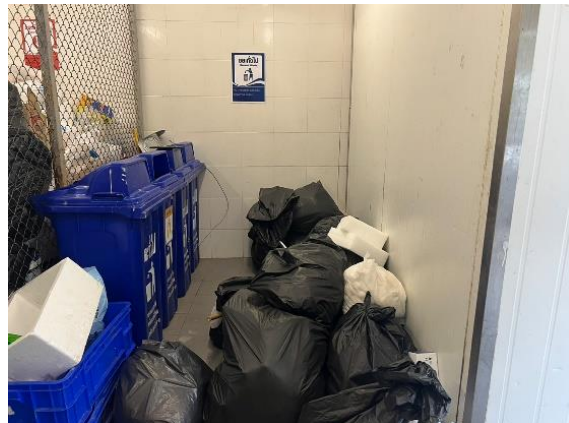
ห้องพัสดุทั่วไป

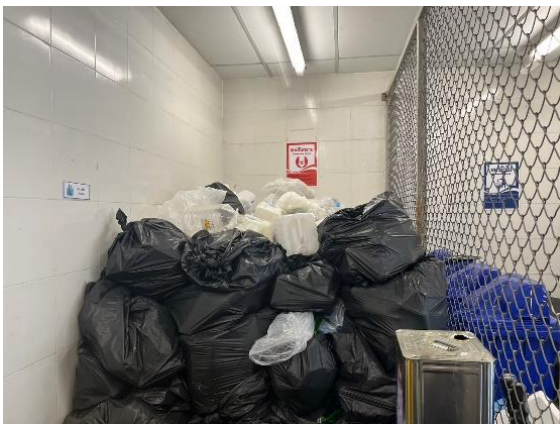
ห้องพัสดุรีไซเคิล

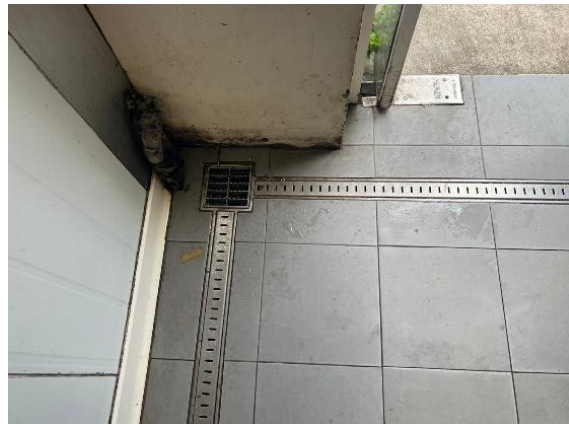
ท่อรับน้ำจากห้องพัสดุไปยังระบบบำบัดน้ำเสีย

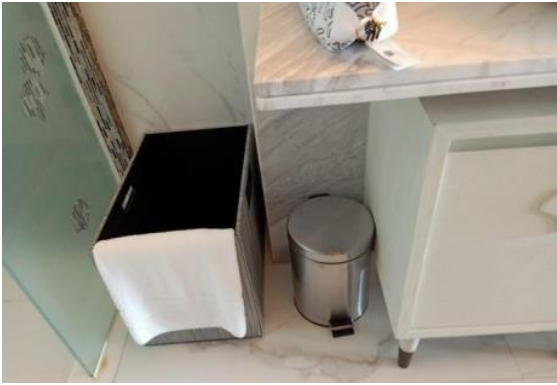
ห้องพักขยะในห้องพัก

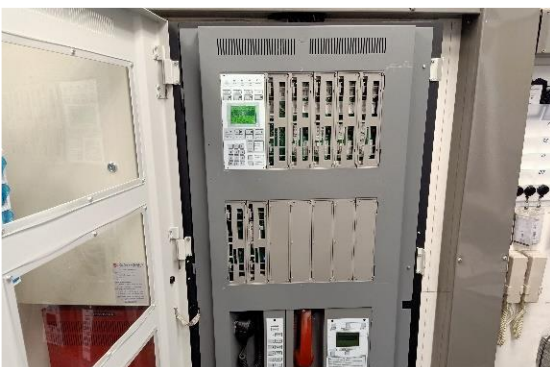
Fire Alarm Control

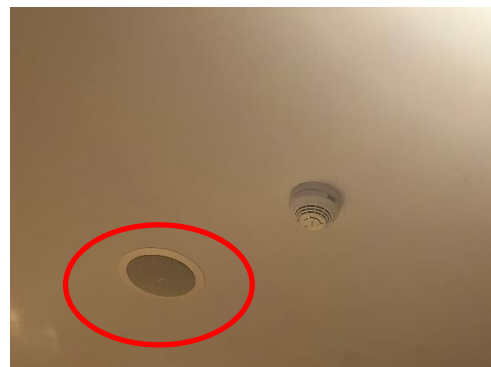
Fire Alarm Speaker

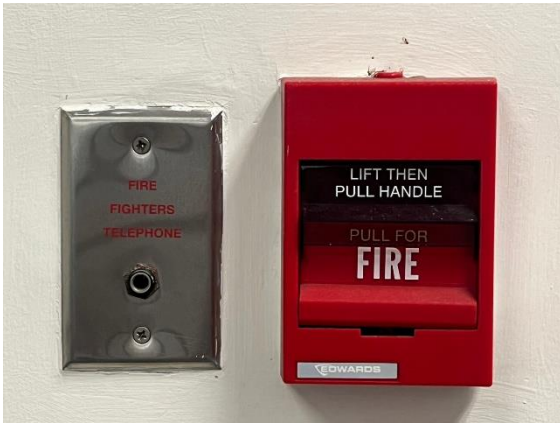
Telephone Jack และ Manual Station

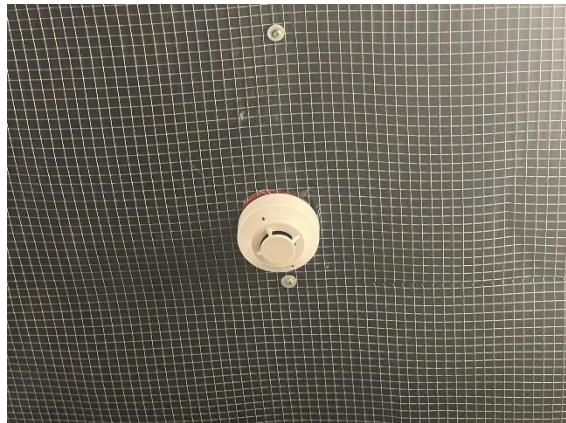
Smoke Detection Addressable

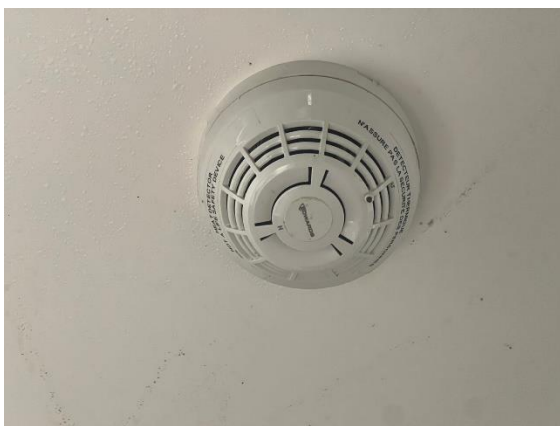
Rate of Rise Heat Detector

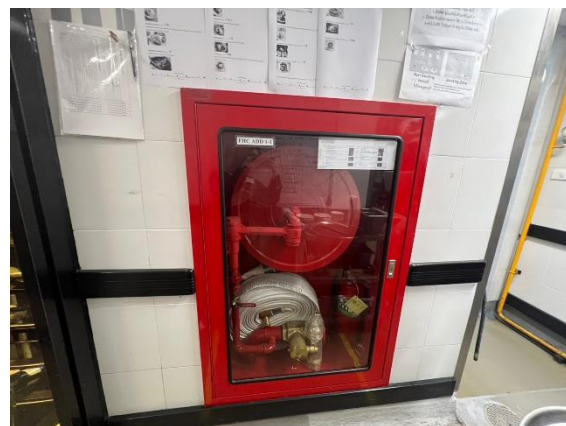
Fire Alarm Cabinet

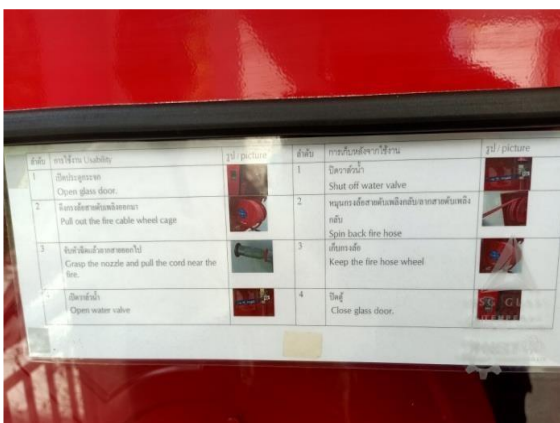
ป้ายแนะนำวิธีการใช้อุปกรณ์ดับเพลิง

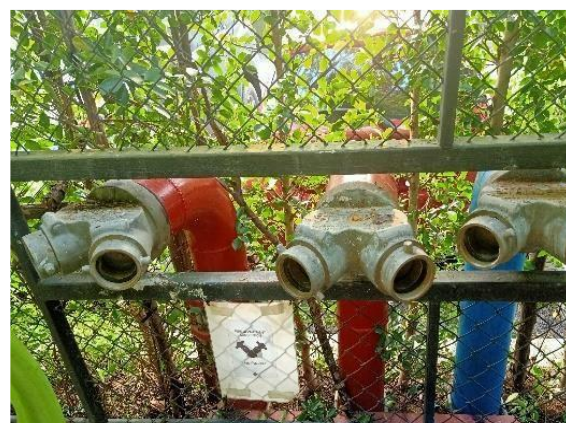
ท่อรับน้ำดับเพลิง

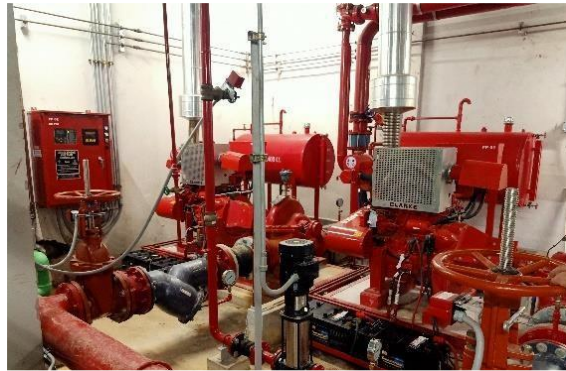
ปั๊มสูบน้ำดับเพลิง

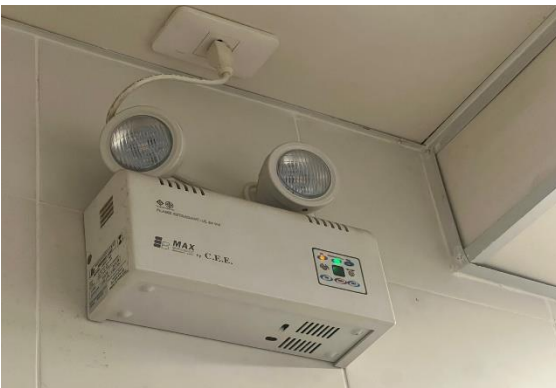
ไฟฟ้าส่องสว่างฉุกเฉิน

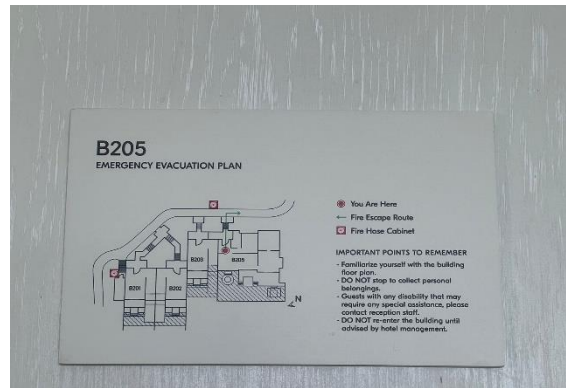
ผังเส้นทางหนีไฟภายในห้องพัก

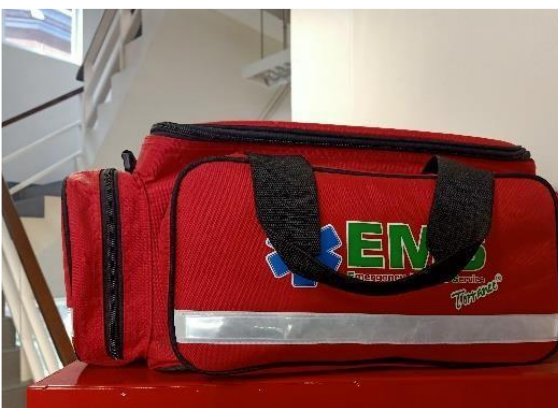
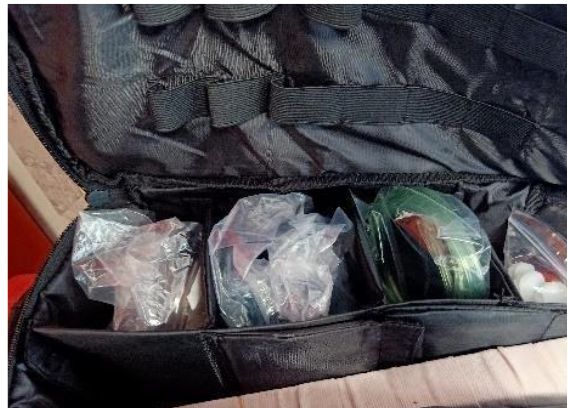
อุปกรณ์ปฐมพยาบาลเบื้องต้น

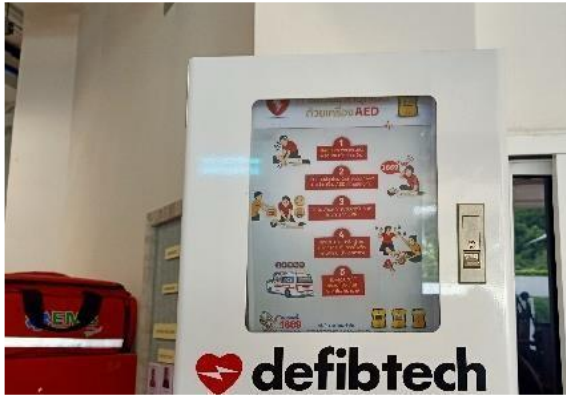
เครื่องกระตุ้นหัวใจ AED

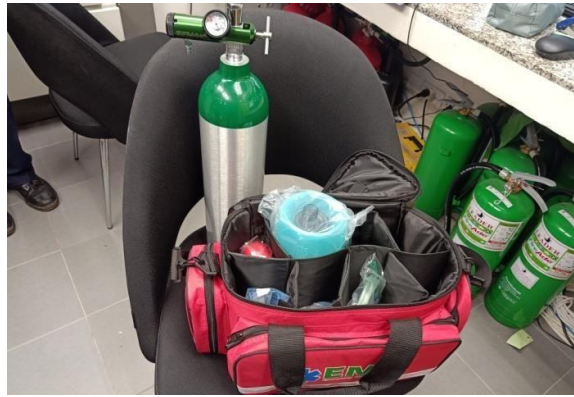
เครื่องช่วยหายใจ

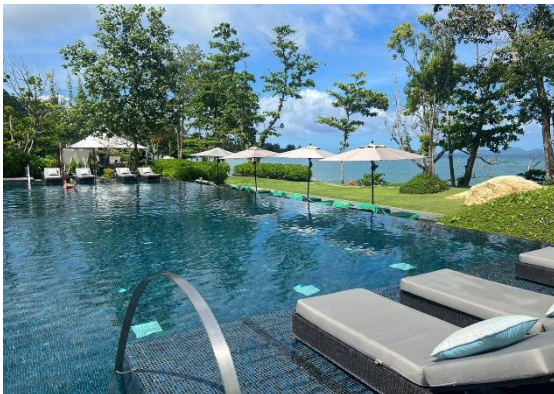
สระว่ายน้ำของโครงการ

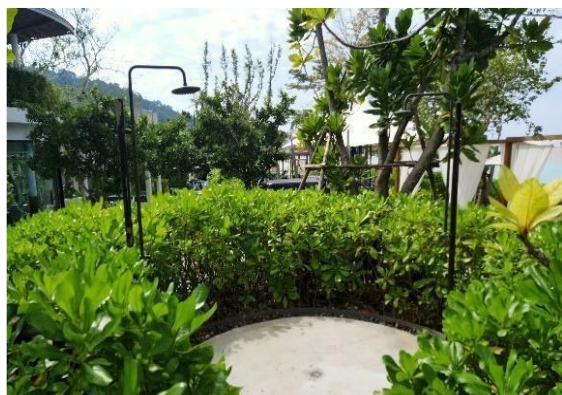
ที่ล้างตัวก่อนและหลังการใช้สระว่ายน้ำ

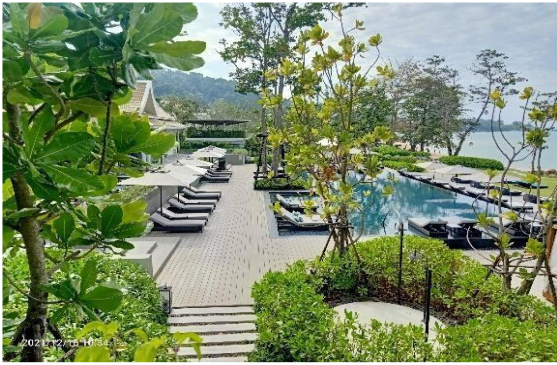
ทางเดินรอบๆ สระว่ายน้ำ

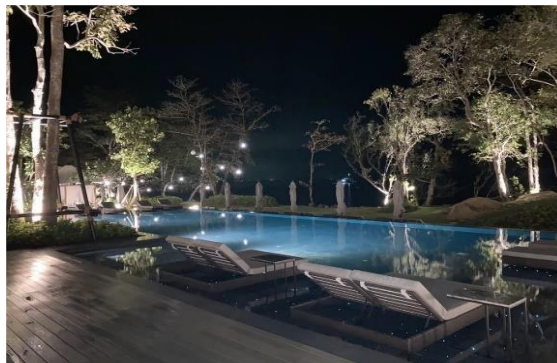
ไฟส่องสว่างบริเวณกลางคืน

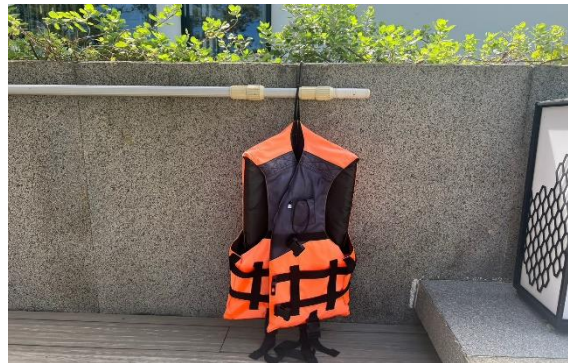
เสื้อชูชีพและไม้ช่วยชีวิต

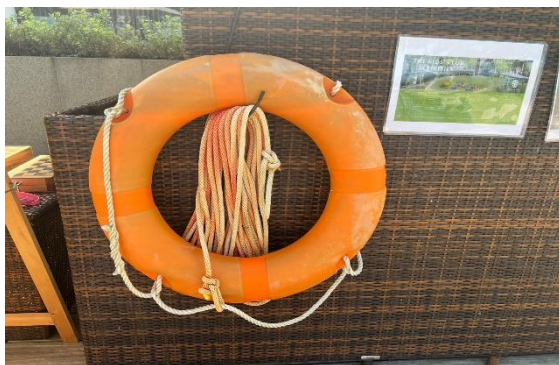
ห่วงชูชีพ

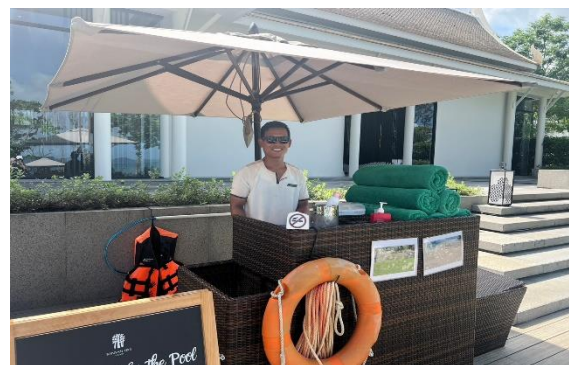
Life Guard ประจำสระว่ายน้ำ

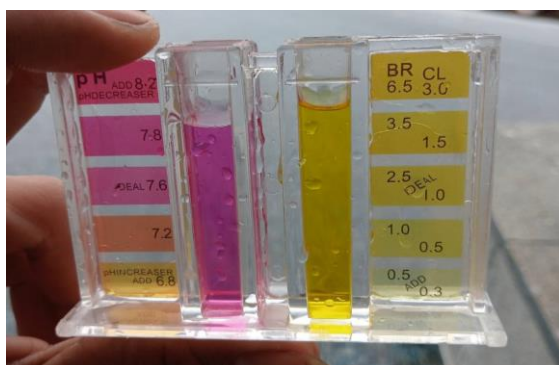
การวัดค่า pH และ  $\text{Cl}_2$

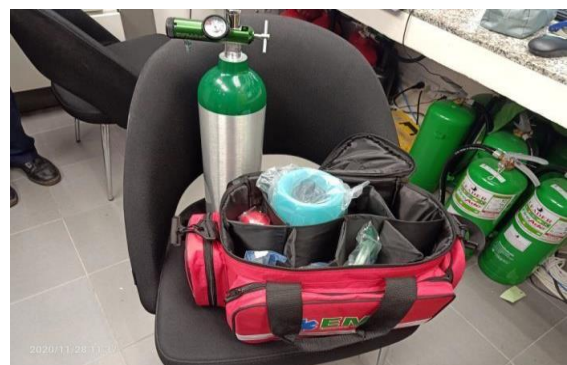
ชุดปฐมพยาบาลเบื้องต้นและเครื่องช่วยหายใจ

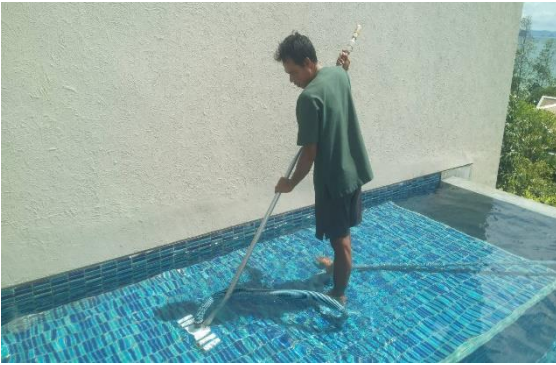
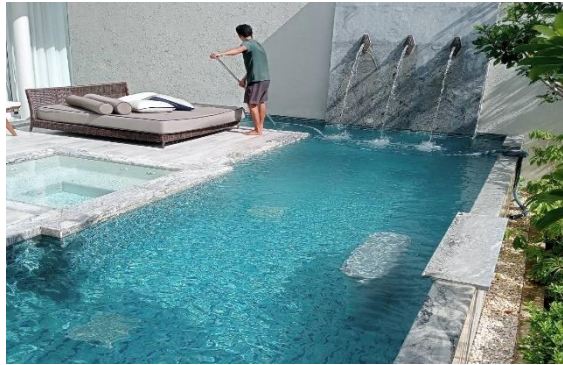
การทำความสะอาดสระว่ายน้ำ

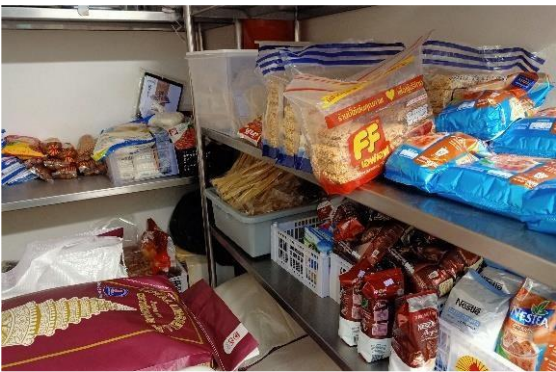
ใช้ผลิตภัณฑ์ที่ได้มาตรฐาน อย.

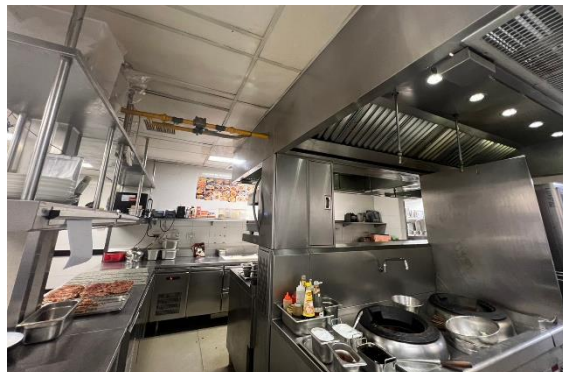
โต๊ะปรุงอาหารที่สูงกว่าพื้น 60 ซม.

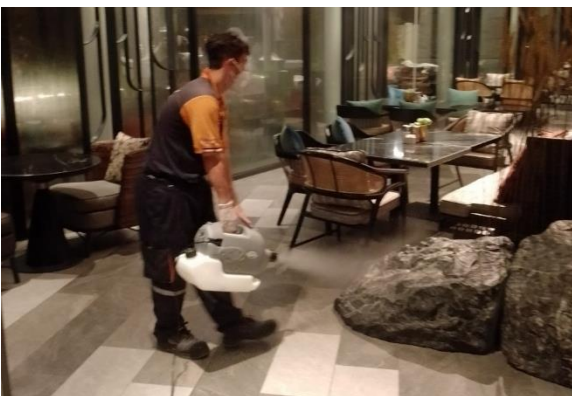
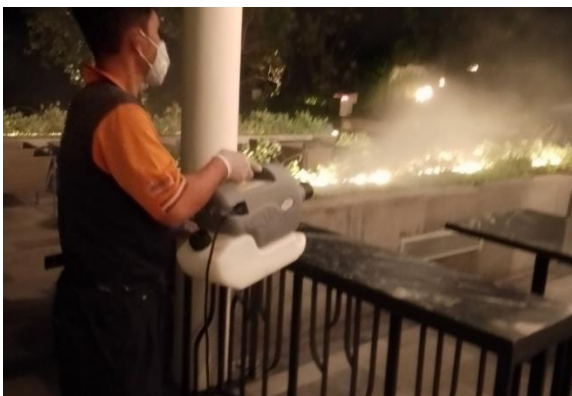
ภาพที่ 2-27 เจ้าหน้าที่ฉีดพ่นกำจัดยุง

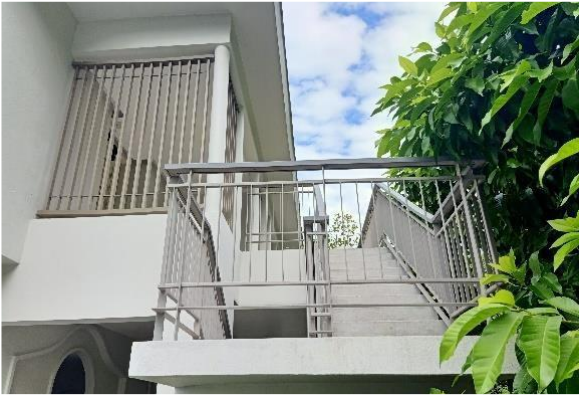
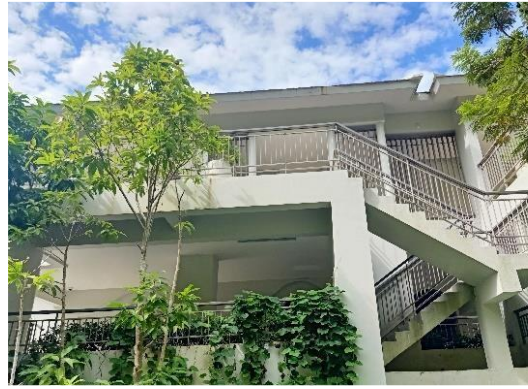
ภาพที่ 2-28 ระเบียงและราวกันตก

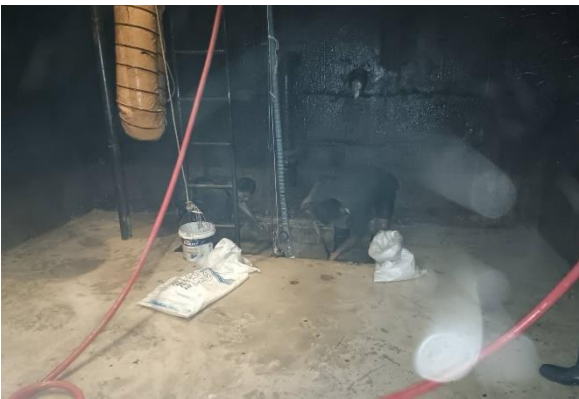
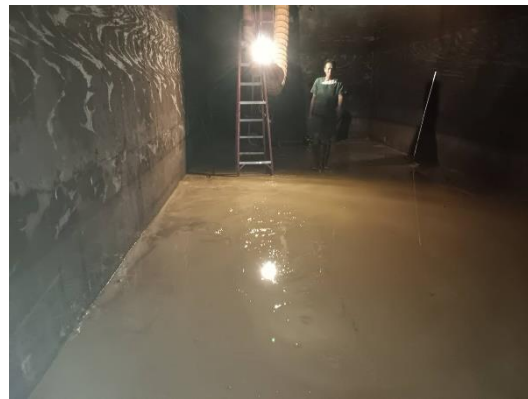
ภาพที่ 2-29 การล้างถังเก็บน้ำใช้
