รายงานผลการปฏิบัติตามมาตรการป้องกันและแก้ไขผลกระทบสิ่งแวดล้อม
และมาตรการติดตามตรวจสอบผลกระทบสิ่งแวดล้อม
(ระยะดำเนินการ)
ระหว่างเดือน มกราคม ถึง มิถุนายน พ.ศ. 2566

BEATNIQ
SUKHUMVIT 32

โครงการ BEATNIQ (ปิ่นนิก)

**รายงานผลการปฏิบัติตามมาตรการป้องกันและแก้ไขผลกระทบสิ่งแวดล้อม
และมาตรการติดตามตรวจสอบผลกระทบสิ่งแวดล้อม
โครงการ BEATNIQ (บีทีนิค)**

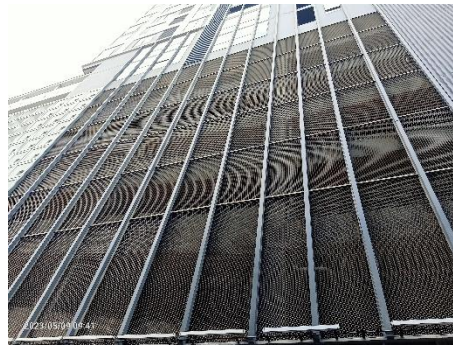
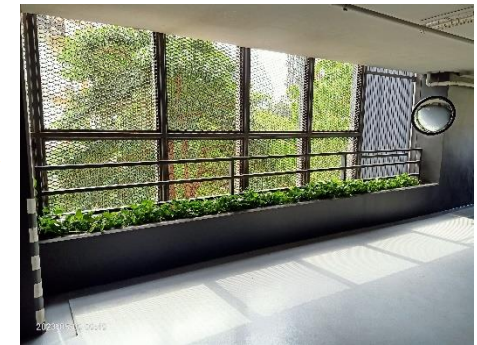
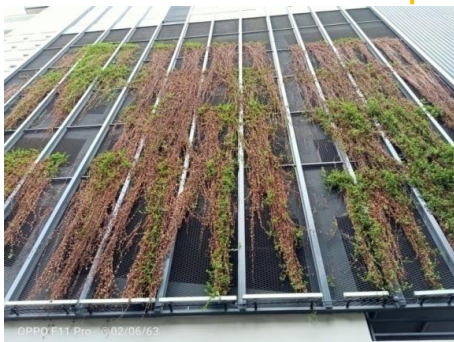
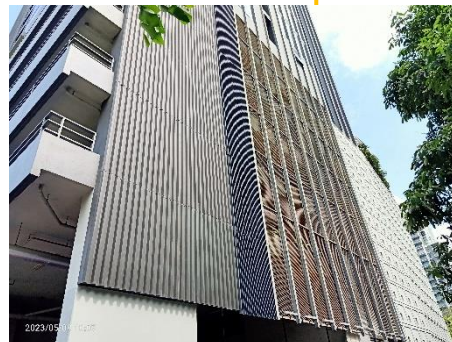
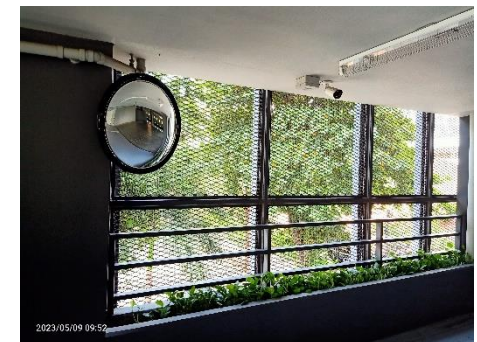
ภาพที่ 2-9 บริเวณแนวผนังอาคารจอดรถ ชั้นที่ 2-6 ที่ปลูกไม้เลื้อย

ภาพเมื่อ 2/6/63

ภาพเมื่อ 09/05/66

ปลูกพุ่มต่าง

ยังไม่ได้ทำการปลูก

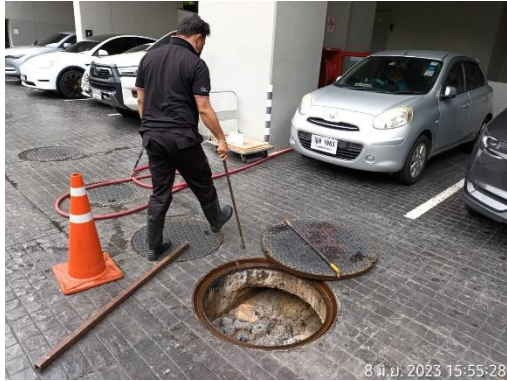
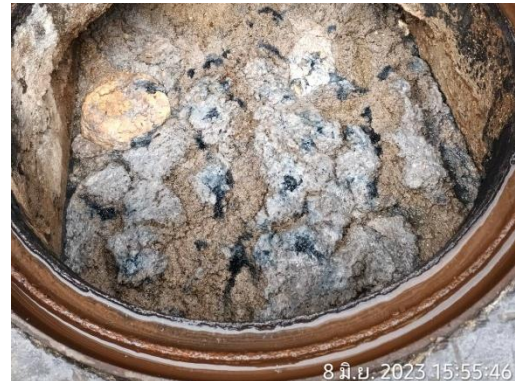
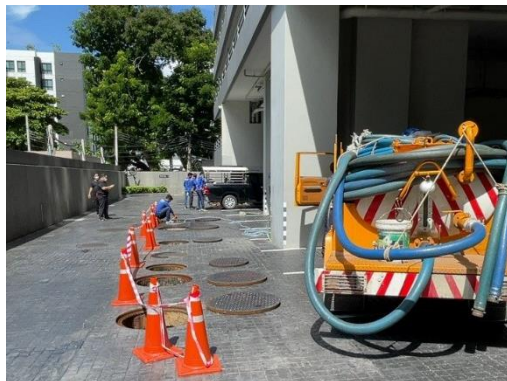
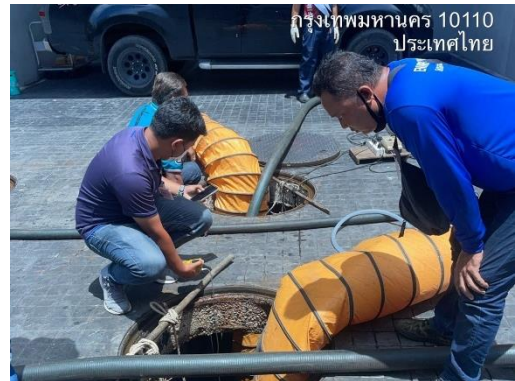
ให้รถเข้ามาสูบน้ำและตะกอนส่วนเกิน

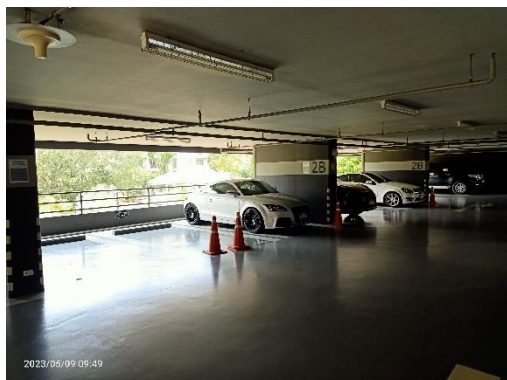
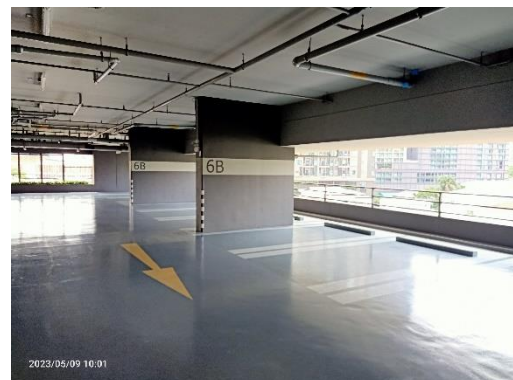
ที่จอดรถ 5 คัน ที่ขายพร้อมกับห้องพัก ระบุเลขห้อง

ที่จอดรถทั่วไปไม่มีการ ระบุเลขที่จอด

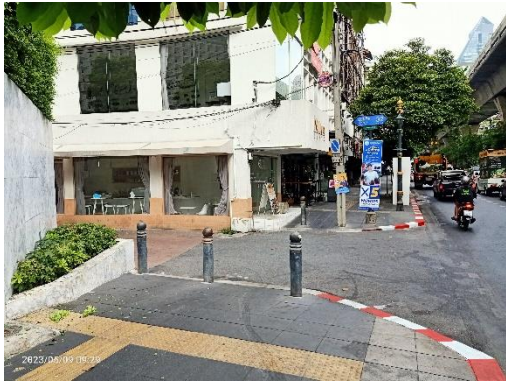
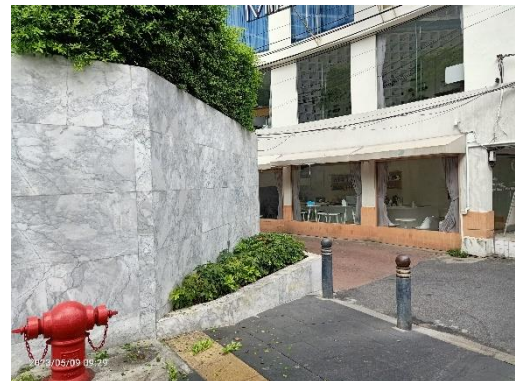
ปาดมูมแนวรั้ว บริเวณซอยสุขุมวิท 32

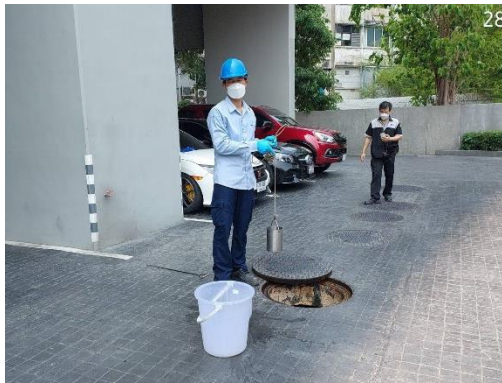
น้ำเข้าระบบที่ 1

จากการตรวจวัดในเดือน มกราคม - มิถุนายน 2566 พบว่าพารามิเตอร์ส่วนใหญ่อยู่ในเกณฑ์มาตรฐานตามประกาศกระทรวงทรัพยากรธรรมชาติและสิ่งแวดล้อม เรื่องกำหนดมาตรฐานควบคุมการระบายน้ำทิ้งจากอาคารบางประเภทและบางขนาด **ประเภท ข** ตีพิมพ์ในราชกิจจานุเบกษา เล่มที่ 122 ตอนที่ 125ง ลงวันที่ 29 ธันวาคม 2548 ยกเว้น BOD SS TKN Sulfide และ Settleable Solid

สาเหตุที่ระบบบำบัดน้ำเสียชุดที่ 2 พารามิเตอร์ส่วนใหญ่เกินมาตรฐาน เนื่องจาก มีคนใช้งานห้องน้ำที่น้ำเสียไหลมายังระบบบำบัดน้ำเสีย เป็นจำนวนมากกว่าที่ระบบออกแบบไว้ ซึ่งทางโครงการกำลังหามาตรการในการแก้ไขอยู่
