## บทที่ 2

### ผลการปฏิบัติตามมาตรการป้องกันและแก้ไขผลกระทบสิ่งแวดล้อม

โครงการ C EKKAMAI (ชื่อเดิมโครงการ THE CHOICE @ EKAMAI) ตั้งอยู่ถนนซอยสุขุมวิท 63 (ถนนเอกมัย) แขวงคลองตันเหนือ เขตวัฒนา กรุงเทพมหานคร เป็นอาคารอยู่อาศัยรวม สูง 44 ชั้น จำนวน 1 อาคาร และอาคารชุดเพื่อการพาณิชย์ สูง 2 ชั้น จำนวน 1 อาคาร มีห้องชุดพักอาศัย 729 ห้อง ห้องชุดเพื่อการพาณิชย์ (ร้านค้า) 7 ห้อง และที่จอดรถ 354 คัน พร้อมสิ่งอำนวยความสะดวกต่างๆ บนเนื้อที่ 3-3-0 ไร่ หรือ 6,000 ตร.ม. โครงการได้รับหนังสือเห็นชอบรายงาน EIA จากสำนักงานนโยบายและแผนทรัพยากรธรรมชาติและสิ่งแวดล้อมที่ ทส 1009.5/13344 ลงวันที่ 2 พฤศจิกายน พ.ศ. 2559 (ภาคผนวก ก) ทั้งนี้ตามหนังสือฉบับดังกล่าวได้กำหนดให้ทางโครงการต้องเสนอรายงานผลการปฏิบัติตามมาตรการป้องกันและแก้ไขผลกระทบสิ่งแวดล้อม และมาตรการตรวจสอบคุณภาพสิ่งแวดล้อมต่อหน่วยงานที่เกี่ยวข้องเพื่อพิจารณาทุก 6 เดือน

บัดนี้ ทางโครงการ C EKKAMAI ได้มอบหมายให้ บริษัท ศูนย์วิเคราะห์น้ำ จำกัด ดำเนินการติดตามตรวจสอบการปฏิบัติตามมาตรการป้องกันและแก้ไขผลกระทบสิ่งแวดล้อม โครงการ C EKKAMAI (ระยะดำเนินการ) ระหว่างเดือนมกราคม ถึง มิถุนายน พ.ศ. 2566 ตามที่กำหนดไว้ในรายงานการประเมินผลกระทบสิ่งแวดล้อม โดยเนื้อหาบทนี้จะเป็นการปฏิบัติตามมาตรการป้องกันและแก้ไขผลกระทบสิ่งแวดล้อม ซึ่งทางบริษัท ศูนย์วิเคราะห์น้ำ

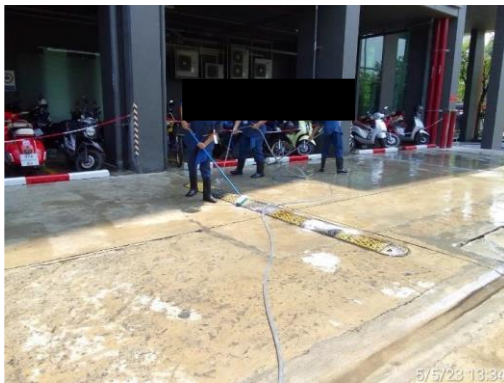
การฉีดล้างทำความสะอาดถนน

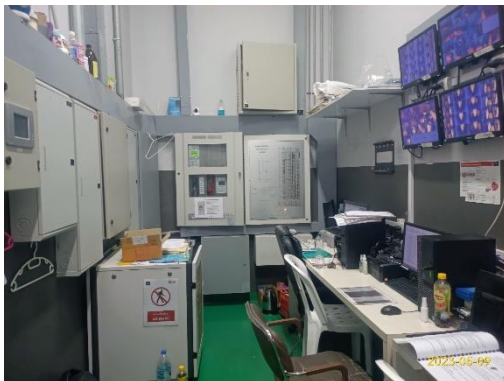
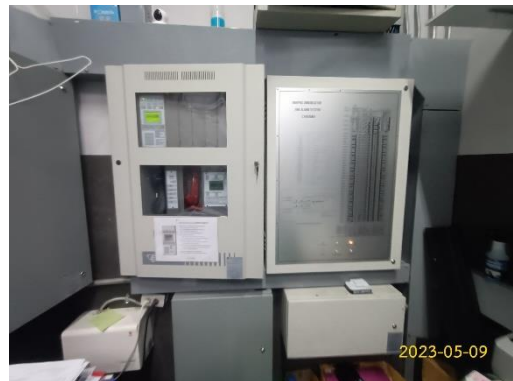
แผงควบคุมระบบแจ้งเหตุอัคคีภัย

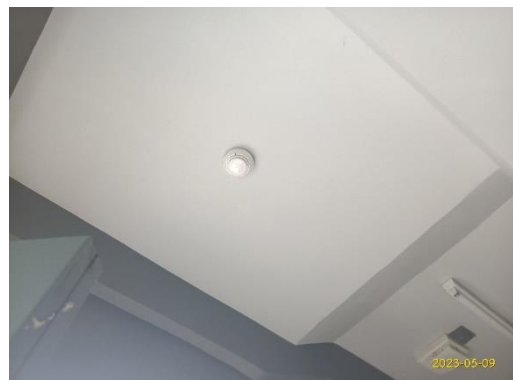
เครื่องตรวจจับควัน

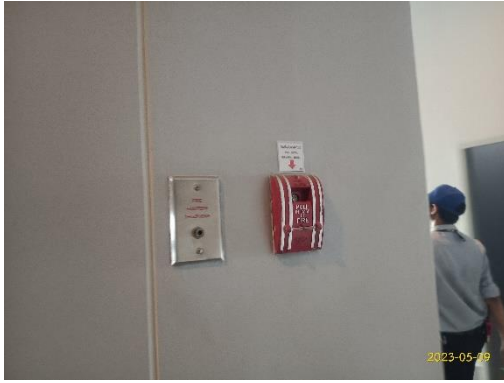
ปุ่มกดแจ้งสัญญาณอัคคีภัย

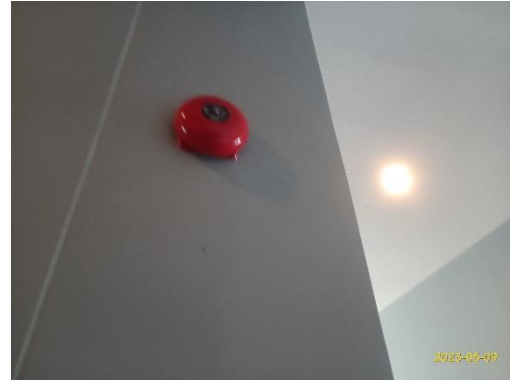
อุปกรณ์ส่งเสียงสัญญาณแจ้งเหตุ

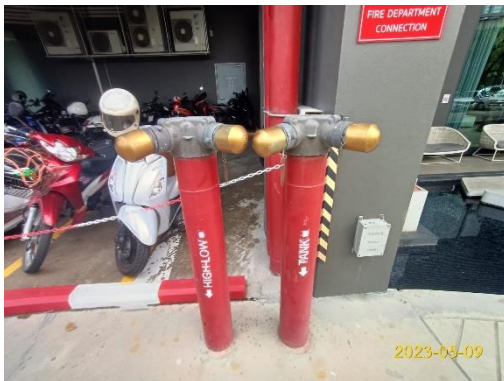
หัวรับน้ำดับเพลิง

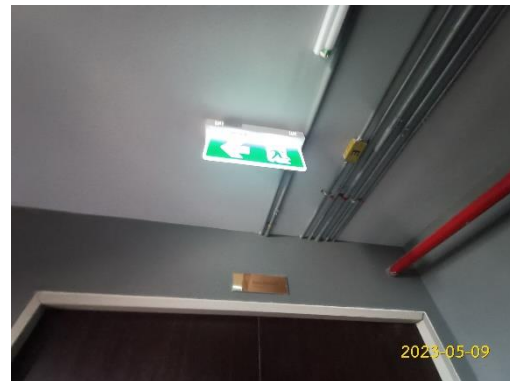
ป้ายบอกทางหนีไฟ

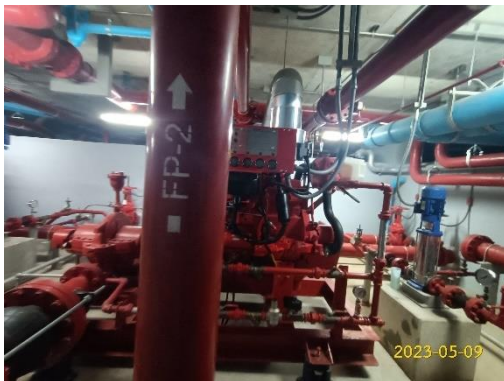
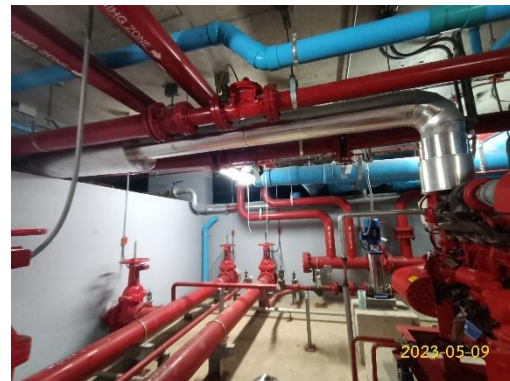
ระบบท่อน้ำดับเพลิงหรือท่อยื่น

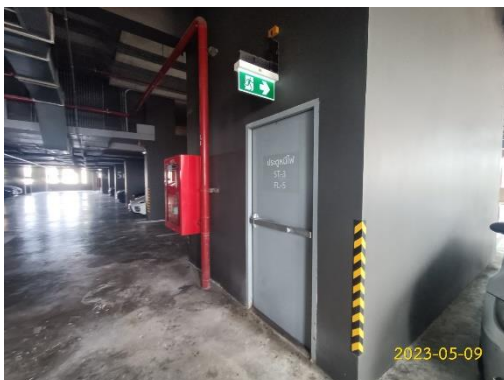
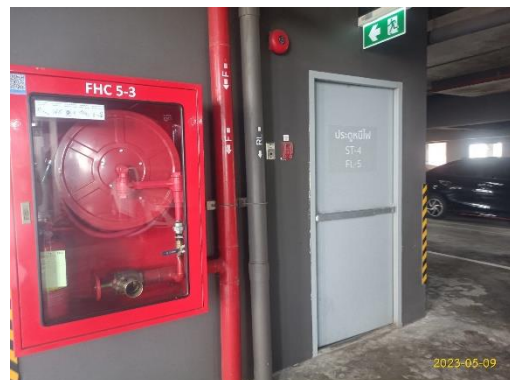
บันไดหนีไฟ พื้นที่จอดรถ

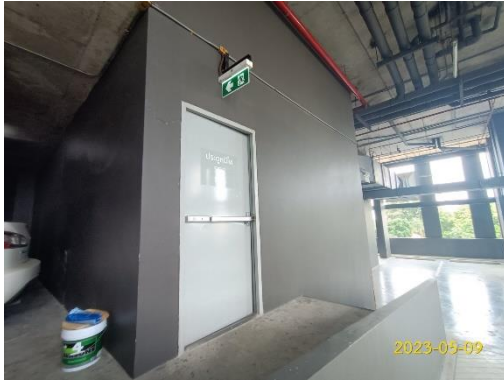
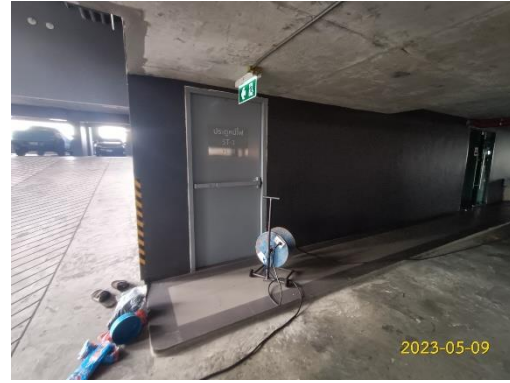
บันไดหนีไฟ พื้นที่จอดรถ (ต่อ)

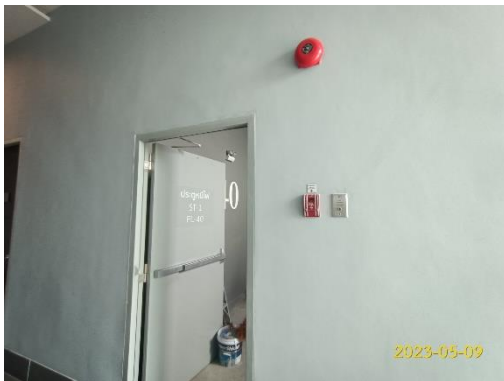
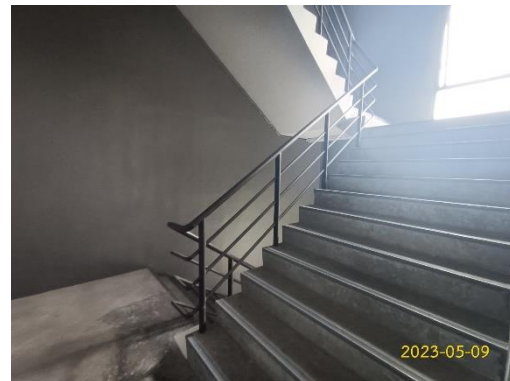
บันไดหนีไฟ ST1

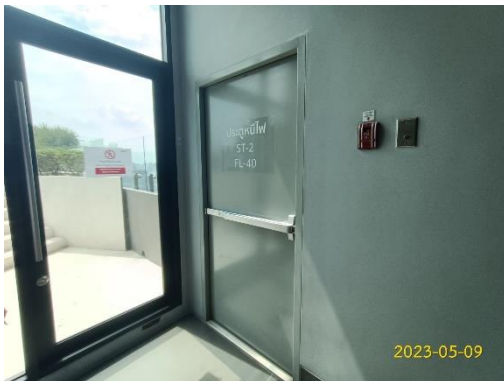
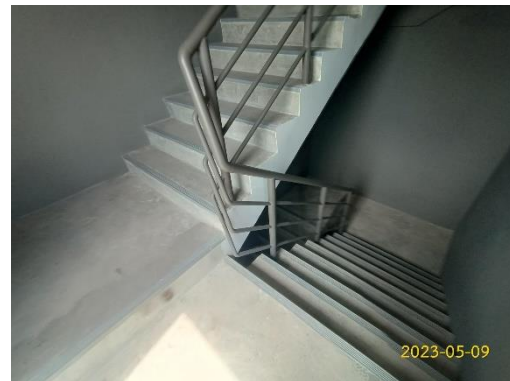
บันไดหนีไฟ ST2

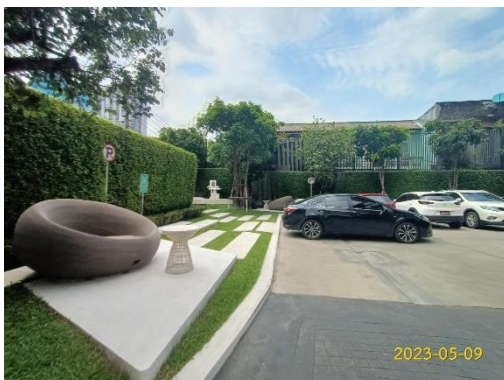
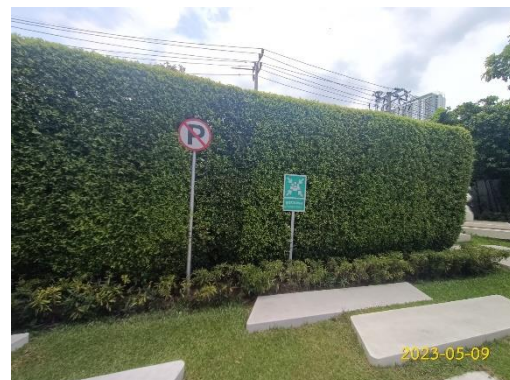
จุดรวมพล

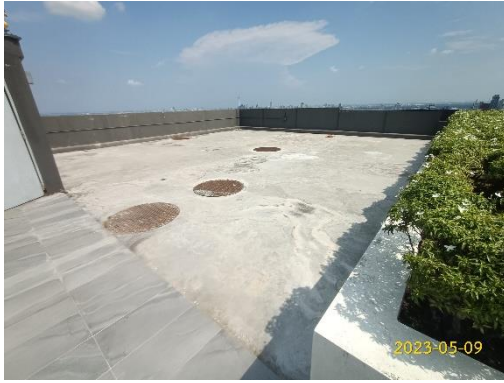
ลานหนีไฟทางอากาศ (ชั้นดาดฟ้า)

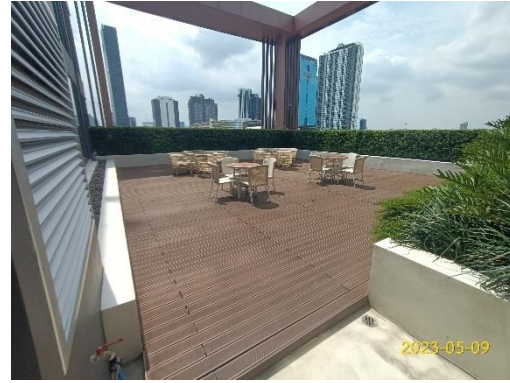
ลานหนีไฟทางอากาศ (ชั้น 6)

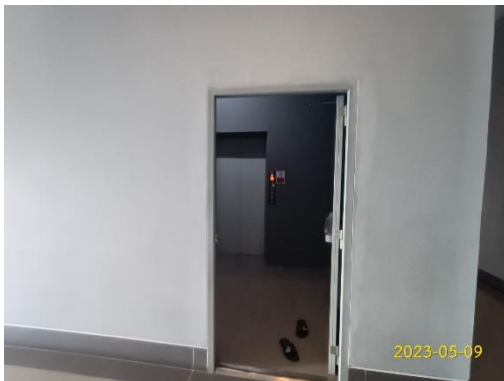
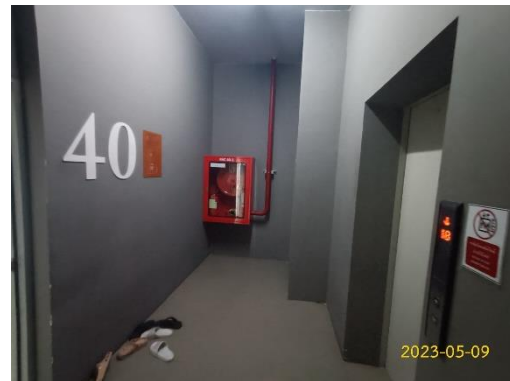
ลิฟต์ดับเพลิง

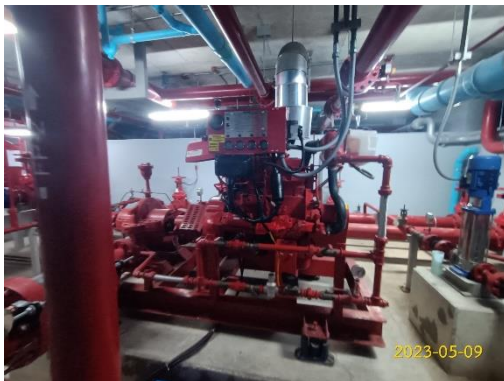
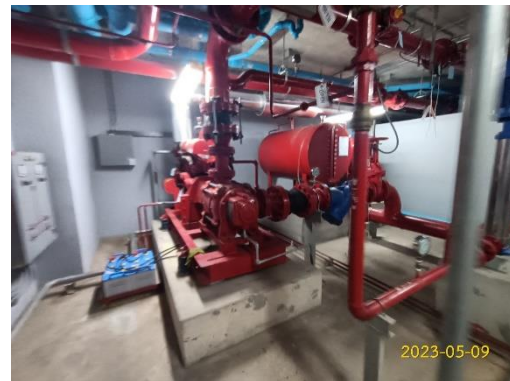
ระบบจ่ายน้ำดับเพลิง

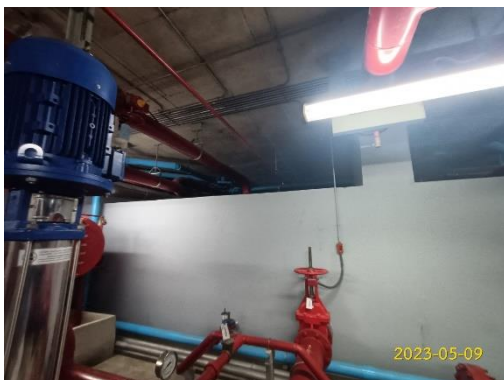
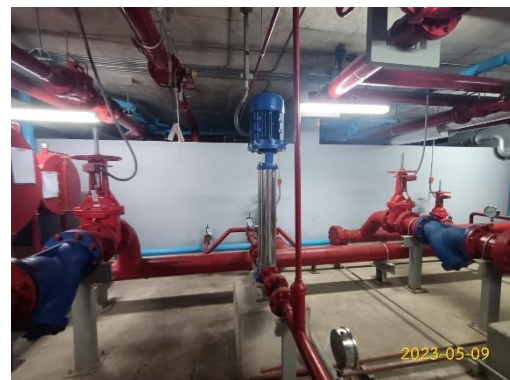
น้ำสำรองดับเพลิง

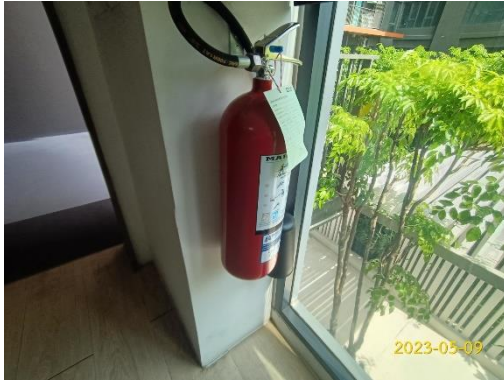
ถังดับเพลิง

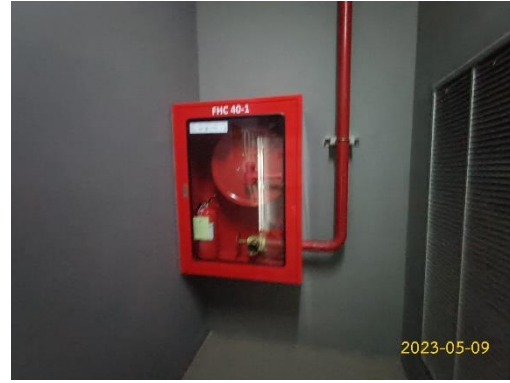
ตู้เก็บสายน้ำดับเพลิง

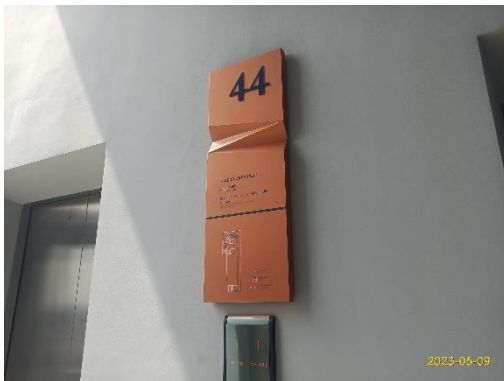
ผังการอพยพหนีไฟ

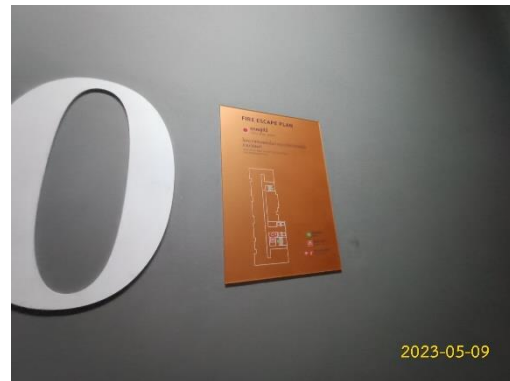
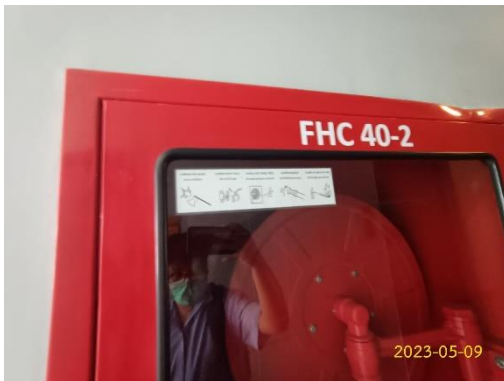
วิธีการใช้งานอุปกรณ์ดับเพลิง

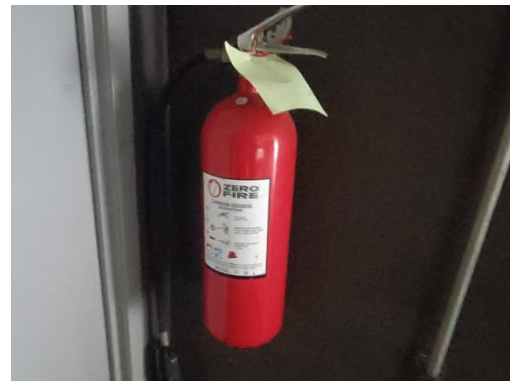
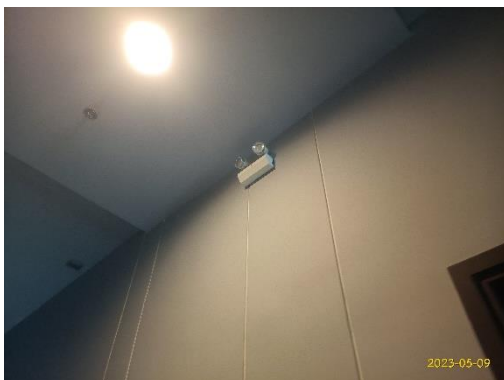
ไฟฟ้าฉุกเฉิน

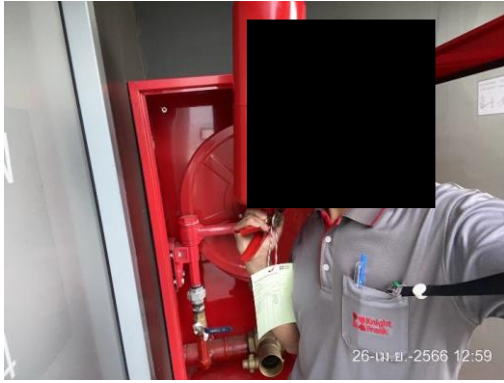
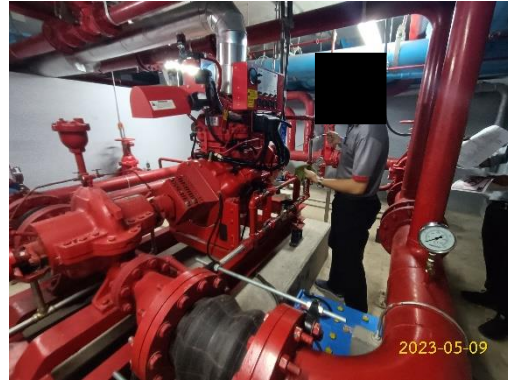
การตรวจสอบระบบป้องกันและระงับอัคคีภัย

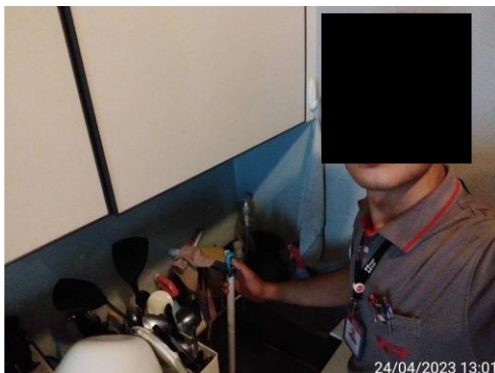
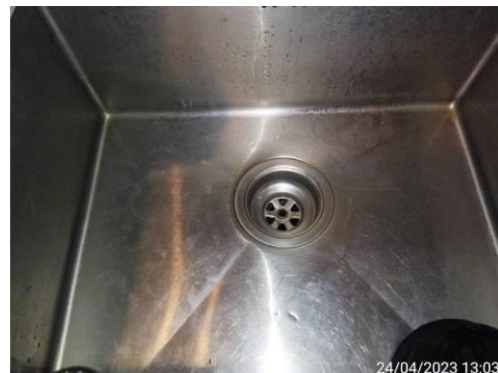
ทำความสะอาดท่อน้ำทิ้ง

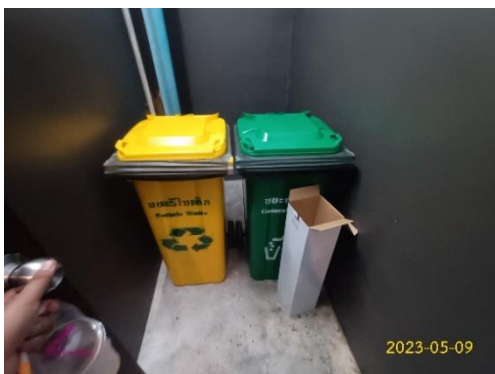
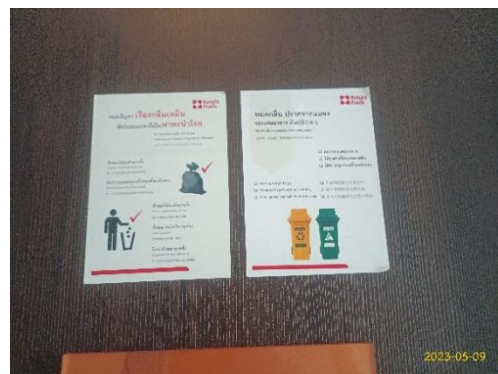
ถังรองรับมูลฝอยประจำชั้น

ป้ายประชาสัมพันธ์คัดแยกมูลฝอย

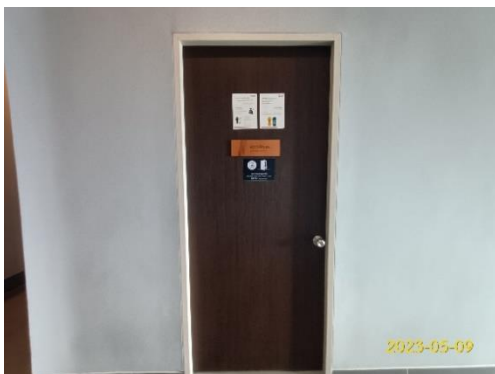
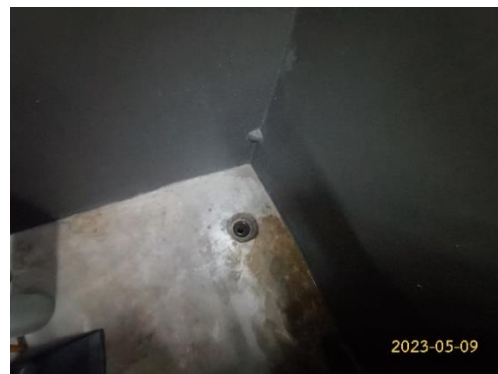
ประตูห้องพักมูลฝอยประจำชั้น

ท่อรวมรวมน้ำห้องพักขยะประจำชั้น

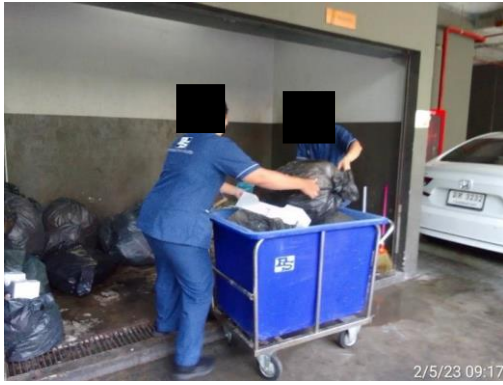
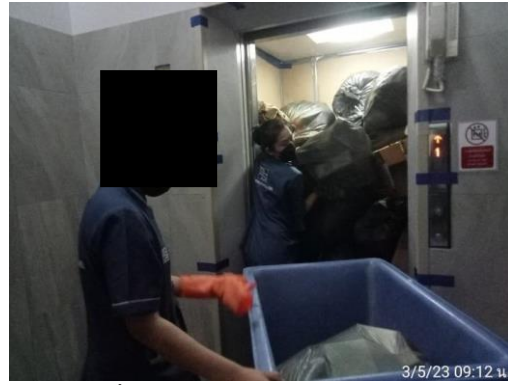
การเก็บขนมูลฝอยประจำชั้น

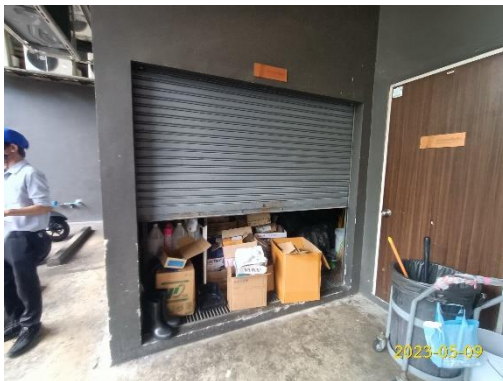
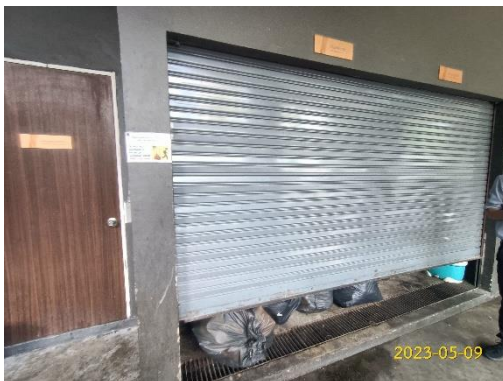
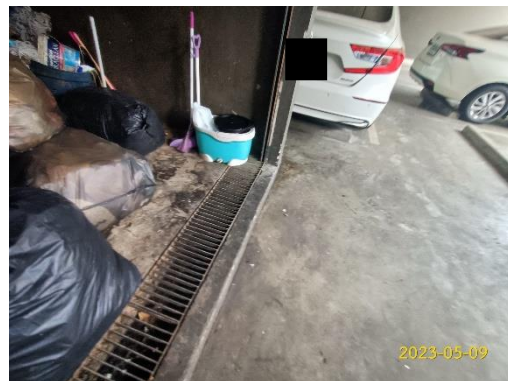
ห้องพักมูลฝอยรวม

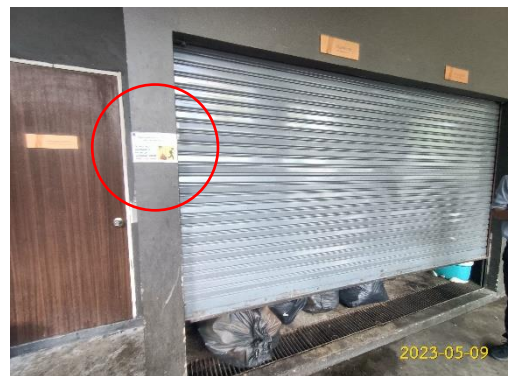
พื้นที่จอดรถเก็บขนมูลฝอย และแผ่นป้ายเตือนการกีดขวาง

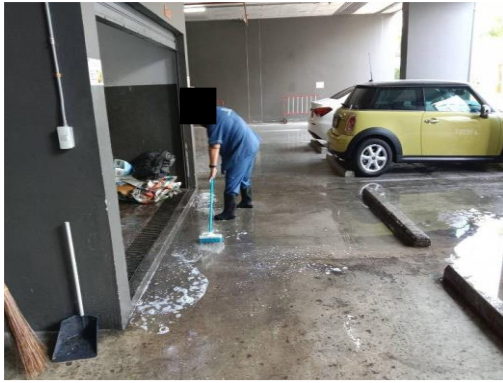
การทำความสะอาดห้องพักรถยนต์รวม

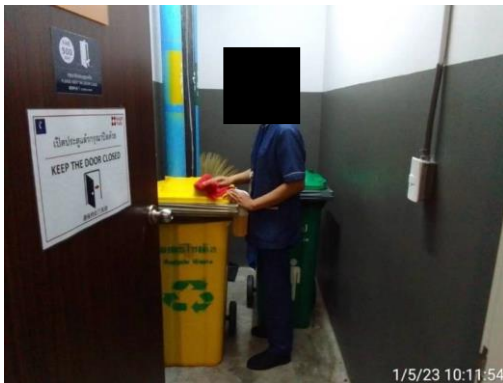
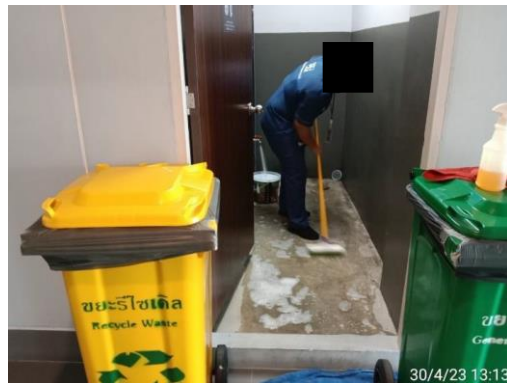
การทำความสะอาดห้องพักรถยนต์ประจำชั้น

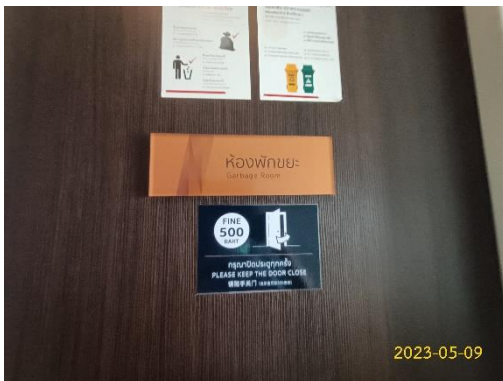
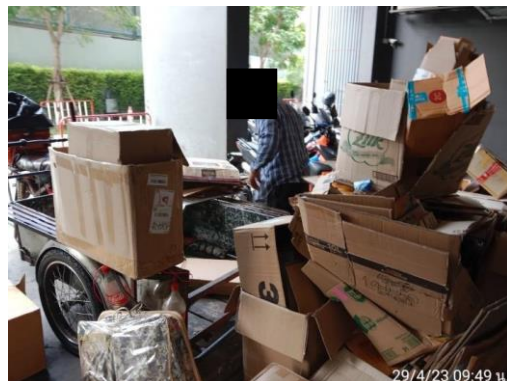
ป้ายปิดประตูห้องพักรถยนต์ประจำชั้น

การซื้อ-ขาย ขยะรีไซเคิล

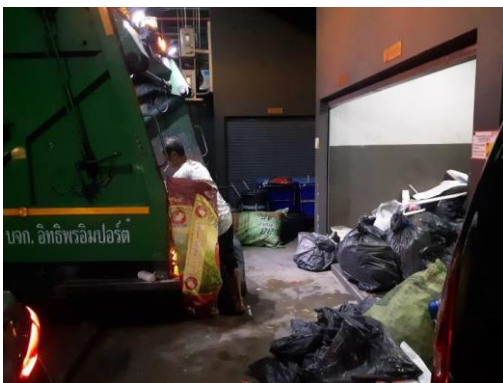
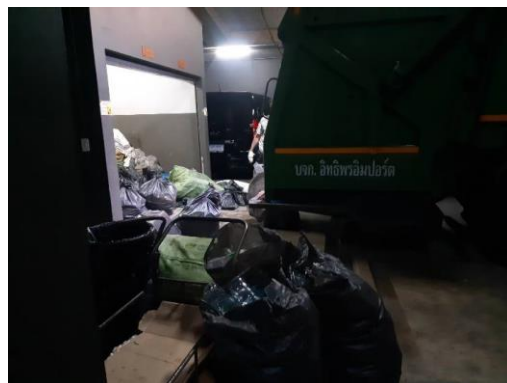
การเก็บขนมูลฝอยของสำนักงานเขต

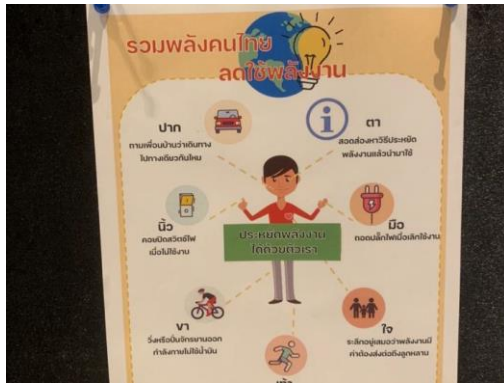
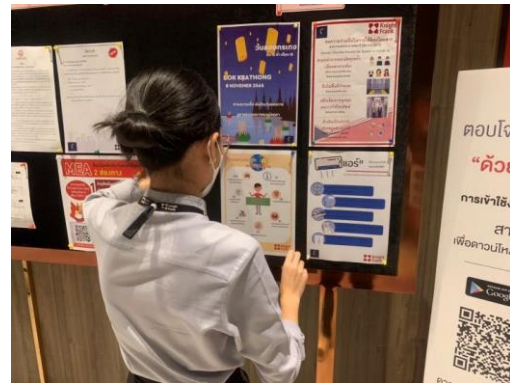
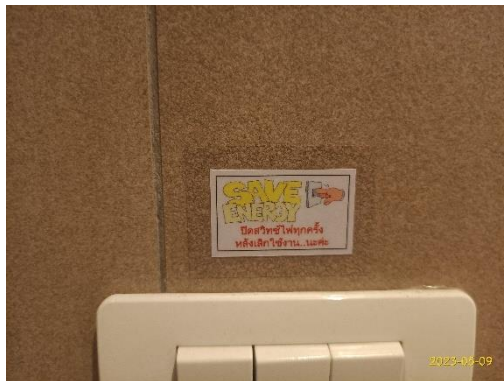
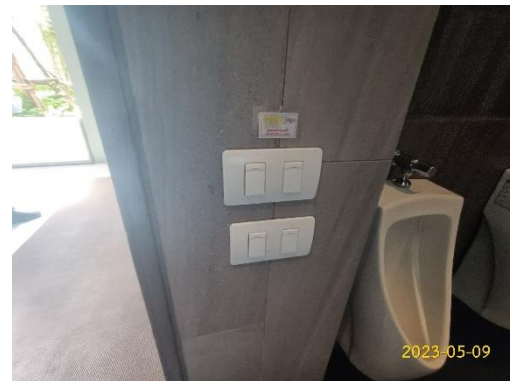
ป้ายรณรงค์ประหยัดไฟฟ้า และป้ายเตือนการใช้งาน

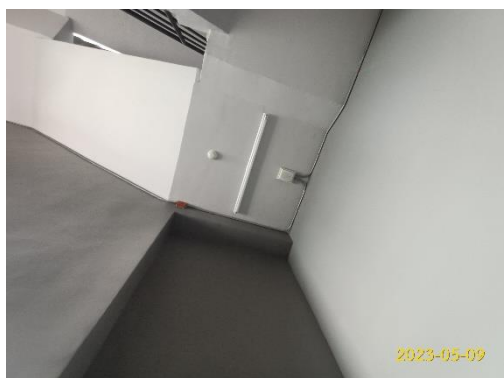
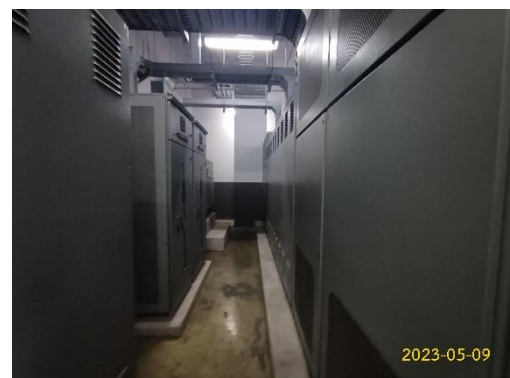
การเดินสายไฟฟ้าด้วยความเป็นระเบียบเรียบร้อย

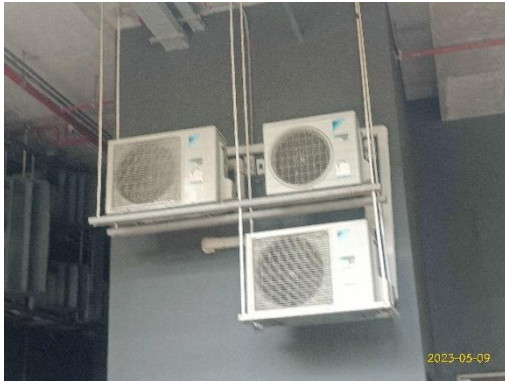
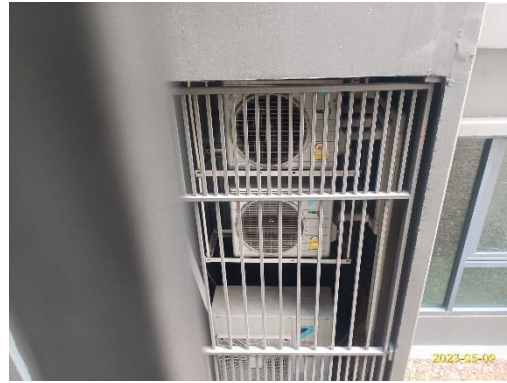
อุปกรณ์ไฟฟ้าประหยัดพลังงาน

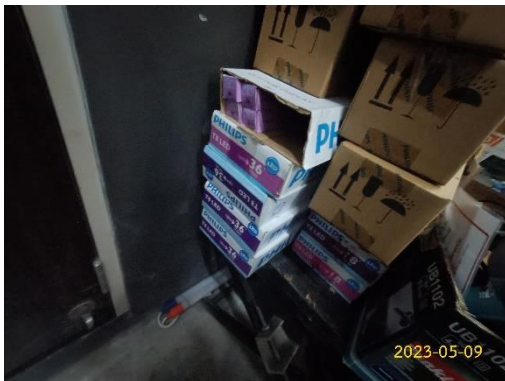
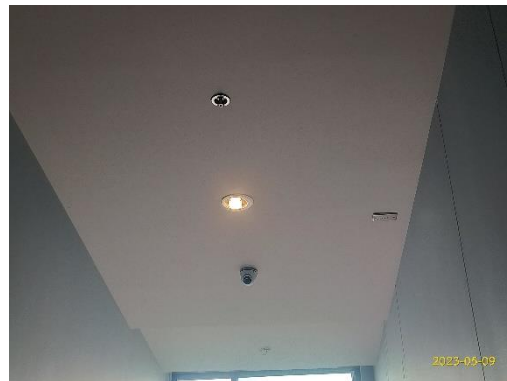
อุปกรณ์ให้แสงสว่างชนิดประหยัดพลังงาน (LED)

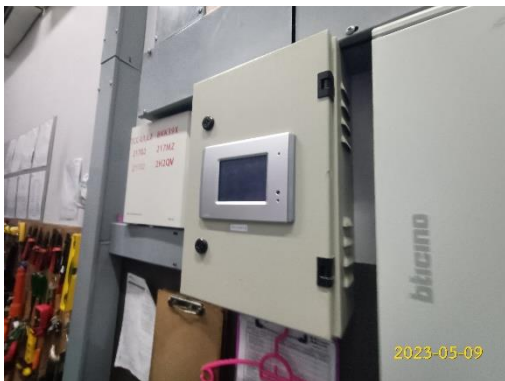
ระบบเปิด-ปิดไฟฟ้าส่องสว่าง

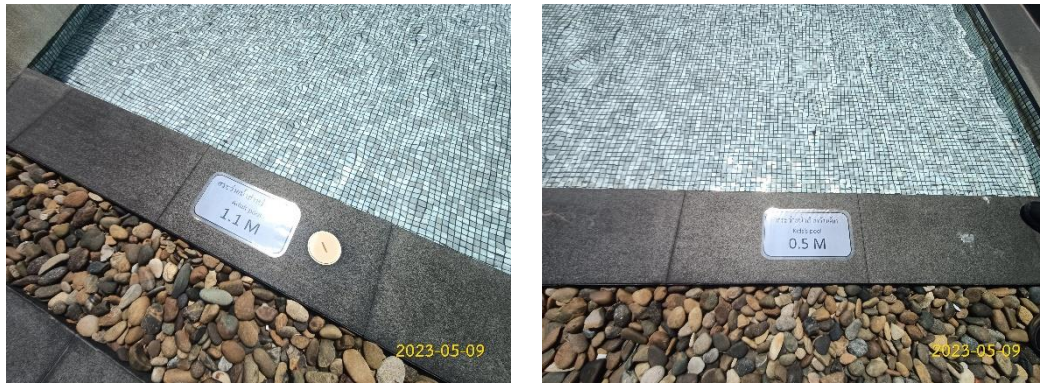
ภาพที่ 2.2-11 (ต่อ) การบริหารจัดการสระว่ายน้ำ

ป้าย “บอกความลึก” และป้าย “ประเภทรายน้ำ”

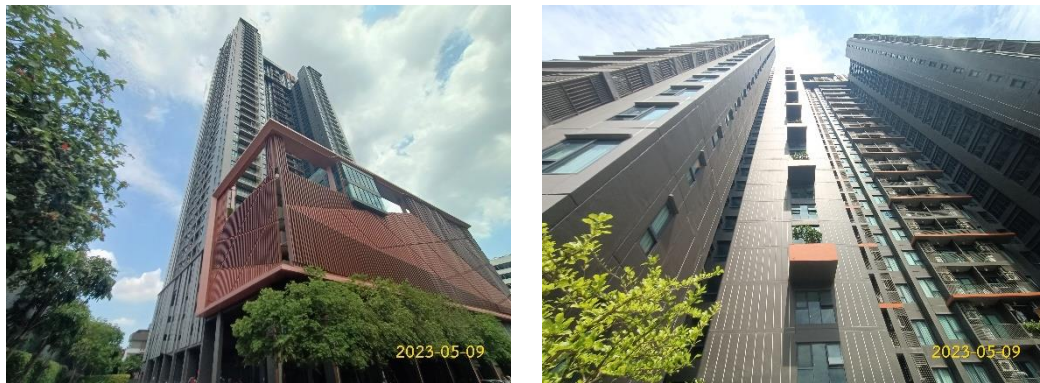
ภาพที่ 2.2-12 การบริหารจัดการด้านวิศวกรรมโครงสร้าง และสถาปัตยกรรม

สีอาคาร
