ผลการปฏิบัติตามมาตรการป้องกันและ  
แก้ไขผลกระทบสิ่งแวดล้อม

## บทที่ 2

บริษัท ทีซีซีซีแอล สุขุมวิท 24 จำกัด เป็นผู้พัฒนา โครงการดิเอ็มโพริโอ เพลส (ส่วนขยายระยะที่ 2) ปัจจุบันโครงการฯ ดำเนินการก่อสร้างแล้วเสร็จและได้มีการจัดตั้งนิติบุคคลอาคารชุดเข้ามาบริหารจัดการ โดยตัวโครงการเป็นอาคารชุดพักอาศัย จำนวน 3 หลัง ประกอบด้วยอาคาร A จำนวน 35 ชั้น อาคาร B จำนวน 42 ชั้น และอาคาร C จำนวน 12 ชั้น มีจำนวนห้องชุดพักอาศัยรวม 361 ห้อง และร้านค้า 7 ห้อง โดยโครงการได้รับหนังสือเห็นชอบรายงาน EIA จากสำนักงานนโยบายและแผนทรัพยากรธรรมชาติและสิ่งแวดล้อม ที่ ทส.1009.5/4519 ลงวันที่ 18 มิถุนายน 2552 หนังสือเห็นชอบได้กำหนดมาตรการป้องกันและแก้ไขผลกระทบสิ่งแวดล้อมและมาตรการติดตามตรวจสอบผลกระทบสิ่งแวดล้อม เพื่อเป็นแนวทางให้โครงการปฏิบัติ รวมไปถึงเสนอรายงานผลการปฏิบัติตามมาตรการฯ ต่อหน่วยงานอนุญาต และหน่วยงานที่เกี่ยวข้อง รวมทั้งสำนักงานนโยบายและแผนทรัพยากรธรรมชาติและสิ่งแวดล้อม (สผ.) ทุก 6 เดือนนั้น

ตารางที่ 2.2-1 มาตรการป้องกันและแก้ไขผลกระทบสิ่งแวดล้อม โครงการ ดิเอ็มโพริโอ เฟส 2 (ส่วนขยายระยะที่ 2) (ระยะดำเนินการ)

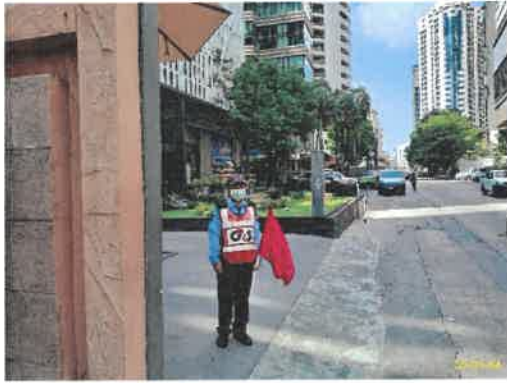
รปภ.ทางเข้า-ออกโครงการอาคาร A และ B

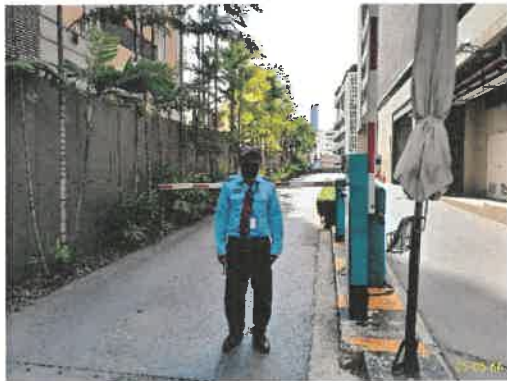
เจ้าหน้าที่ดูแลการแลกบัตร

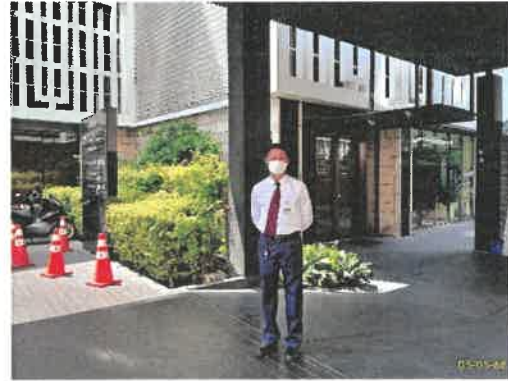
รปภ.ทางเข้า-ออกอาคาร และที่จอดรถอาคาร A และ B

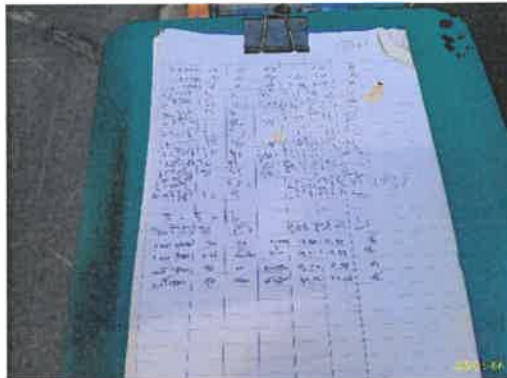
สมุดบันทึกเข้า-ออกโครงการ

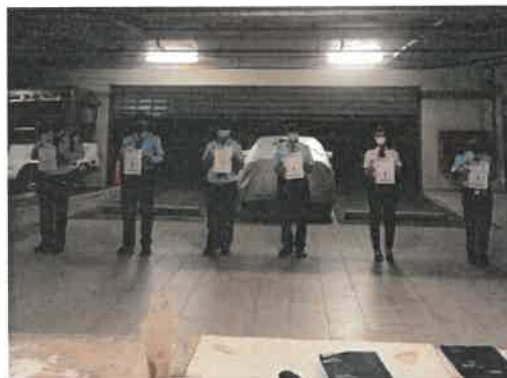
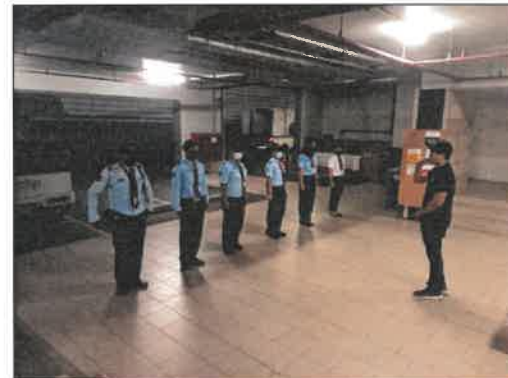
อบรม รปภ.

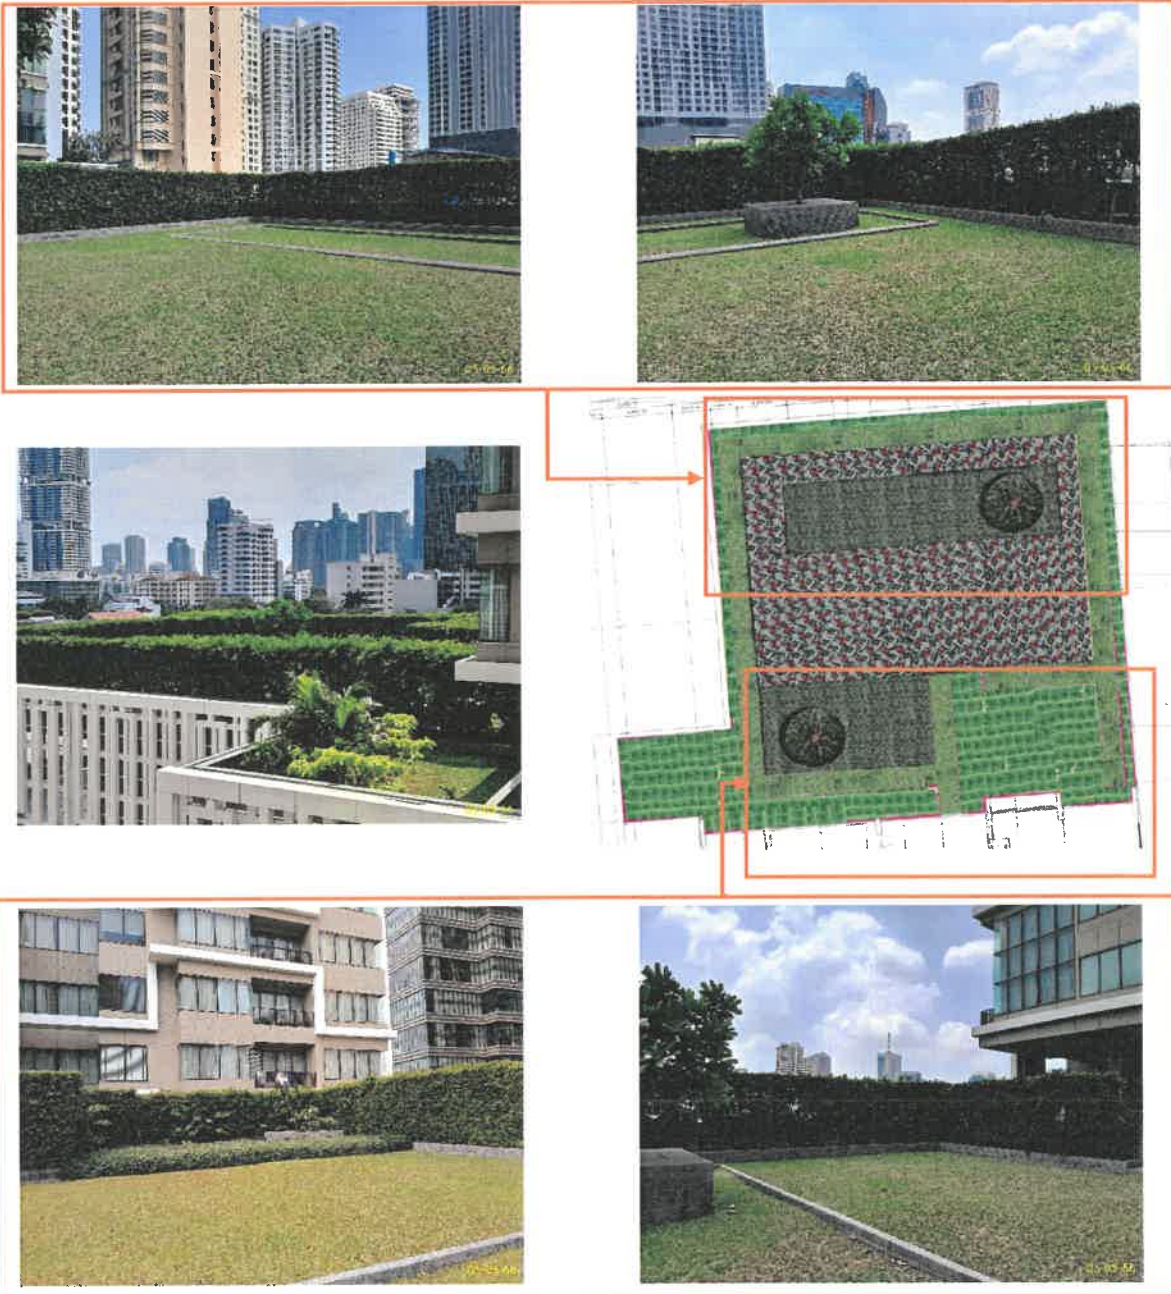
ชั้น 6 อาคาร B

ภาพที่ 2.2-4 (ต่อ) พื้นที่สีเขียวของโครงการ

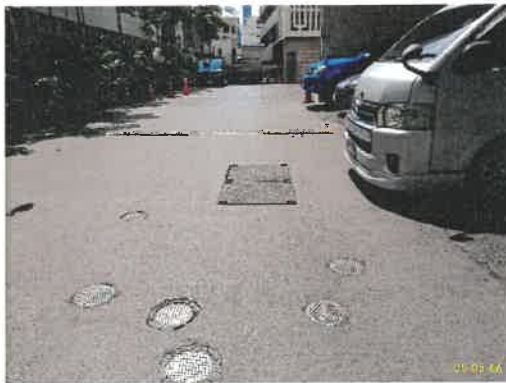
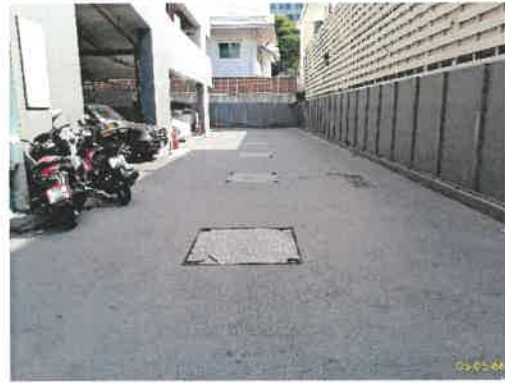
ระบบบำบัดน้ำเสียอาคาร A

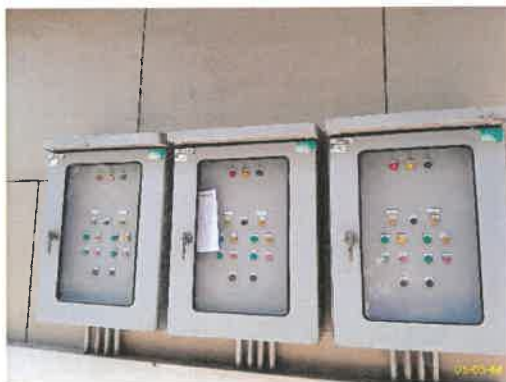
ตู้ควบคุมอาคาร A

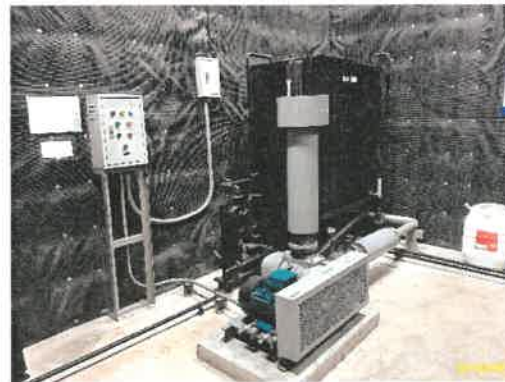
เครื่องเติมอากาศอาคาร A

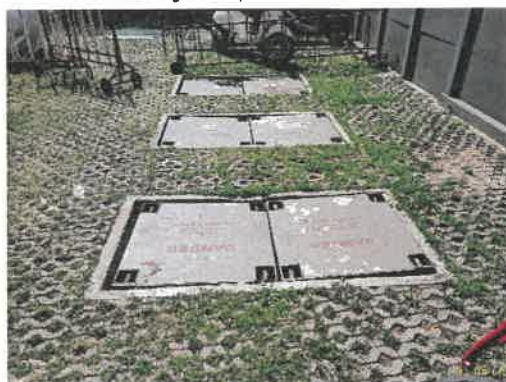
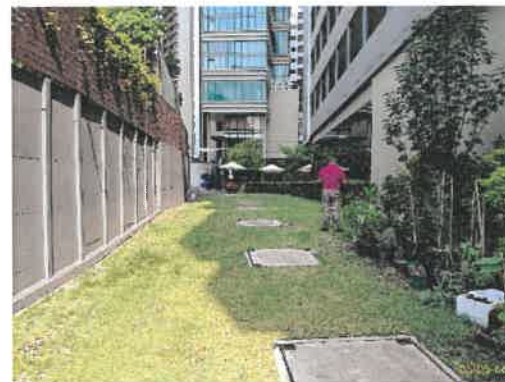
ระบบบำบัดน้ำเสียอาคาร B

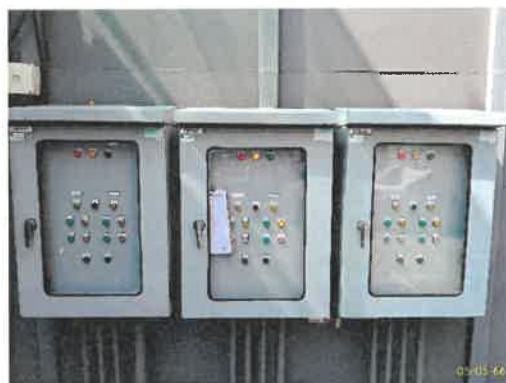
ตู้ควบคุมอาคาร B

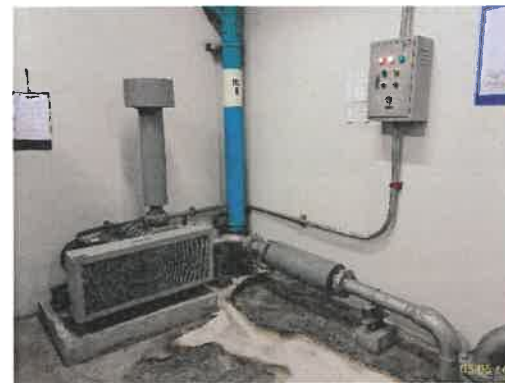
เครื่องเติมอากาศอาคาร B

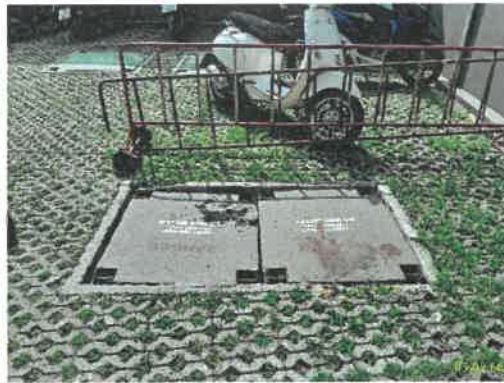
น้ำออกอาคาร A+B

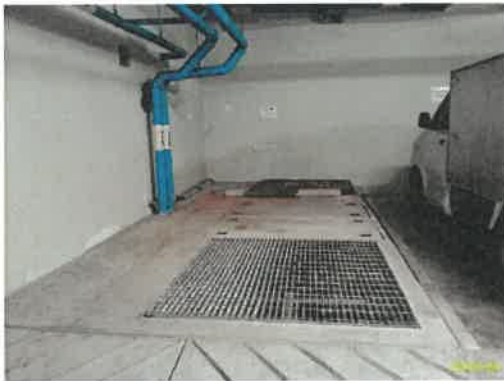
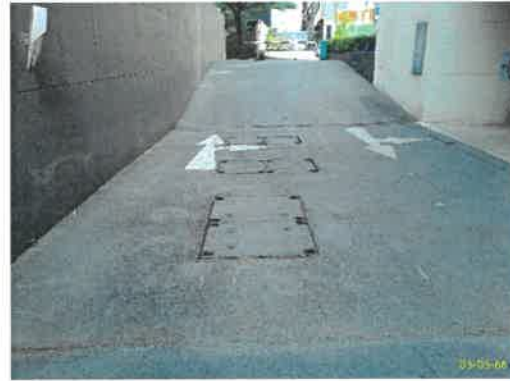
ระบบบำบัดน้ำเสียอาคาร C

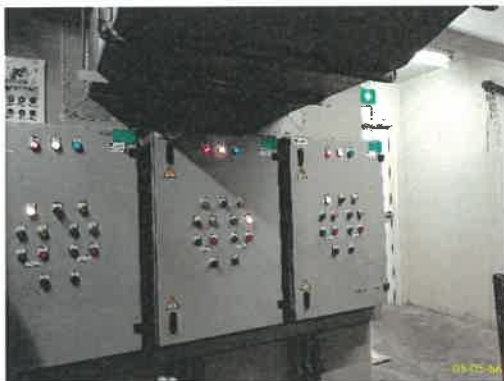
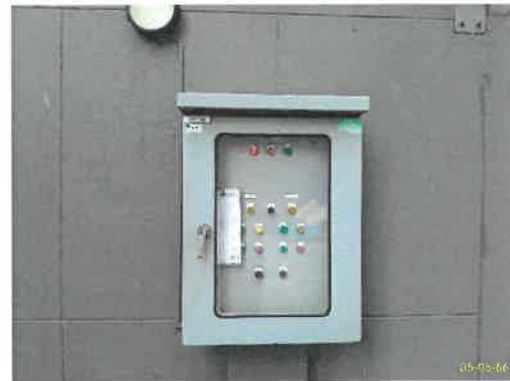
ตู้ควบคุมอาคาร C

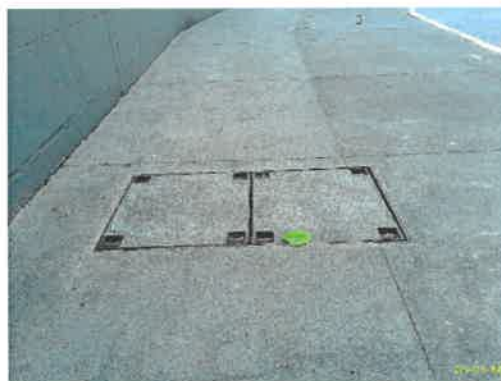
น้ำออกอาคาร C

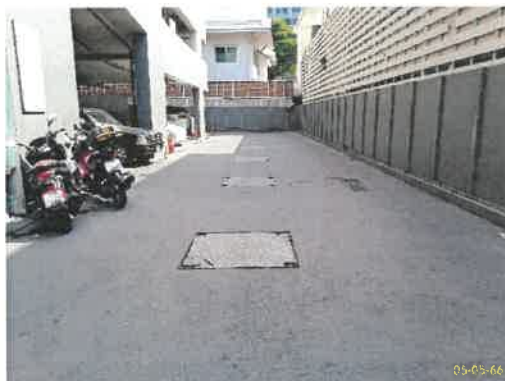
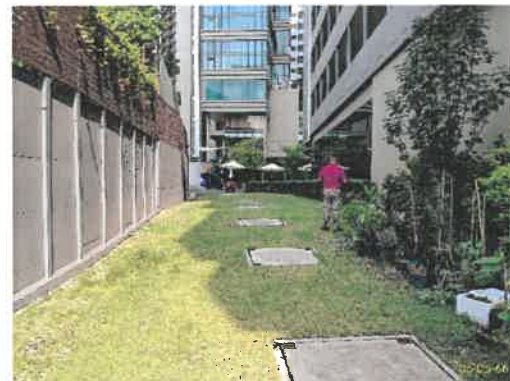
ภาพที่ 2.2-7 ถนนรอบโครงการ

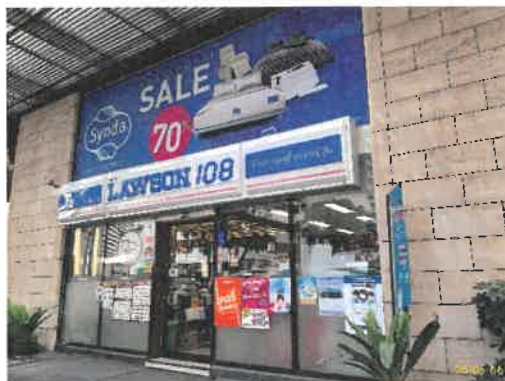
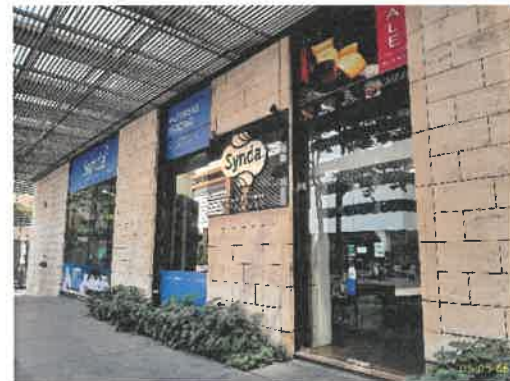
อาคาร A

ภาพที่ 2.2-8 ร้านค้าของโครงการ

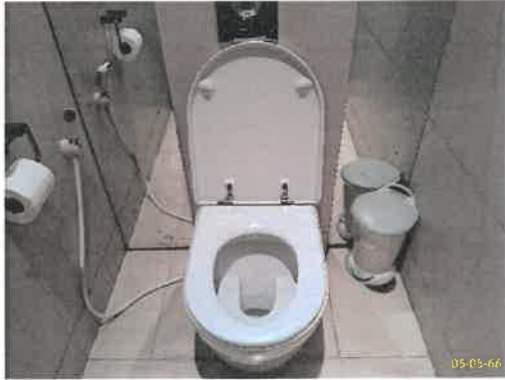
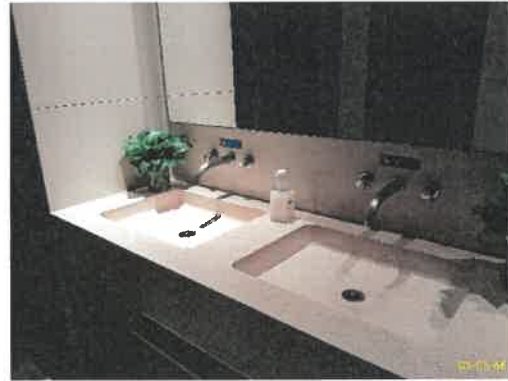
ภาพที่ 2.2-12 สุขภัณฑ์ในห้องน้ำ

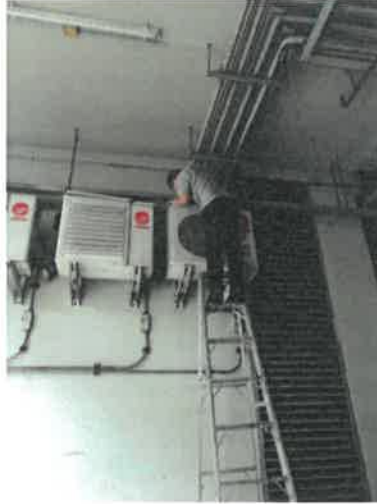
ล้างเครื่องปรับอากาศ
