ผลการปฏิบัติตามมาตรการป้องกันและ
แก้ไขผลกระทบสิ่งแวดล้อม

ตารางที่ 2.2-1 มาตรการป้องกันและแก้ไขผลกระทบสิ่งแวดล้อม โครงการ RUNESU THONGLOR 5 (ระยะดำเนินการ)

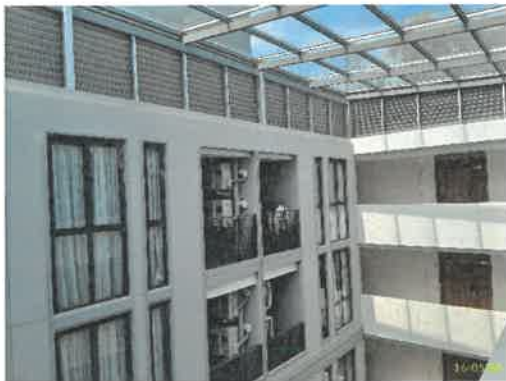
กำแพงกันตกห้องพักอาศัย

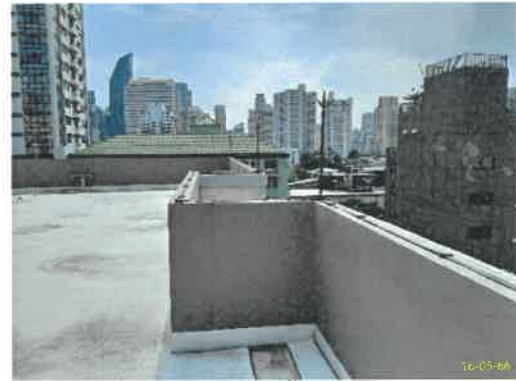
กำแพงกันตกชั้นดาดฟ้า

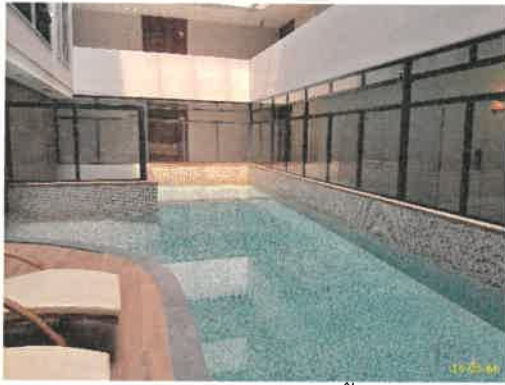
โครงสร้างสระว่ายน้ำ

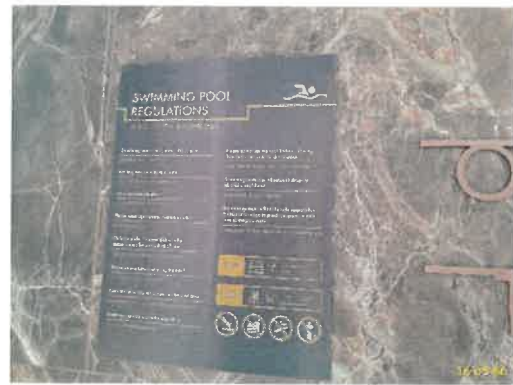
ข้อปฏิบัติผู้ใช้สระว่ายน้ำ

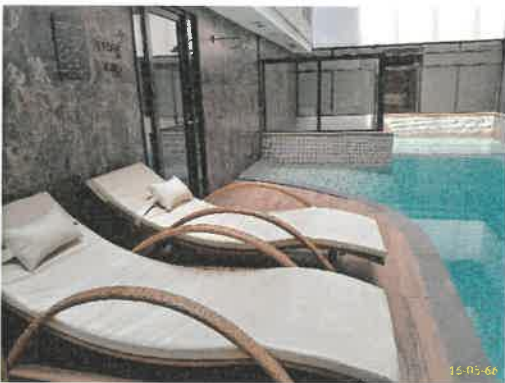
ทางเดินรอบสระว่ายน้ำ

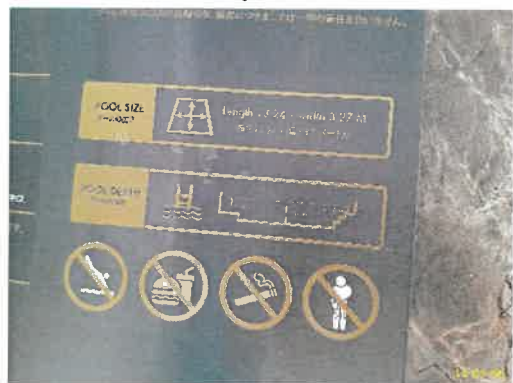
ป้ายความปลอดภัยสระว่ายน้ำ

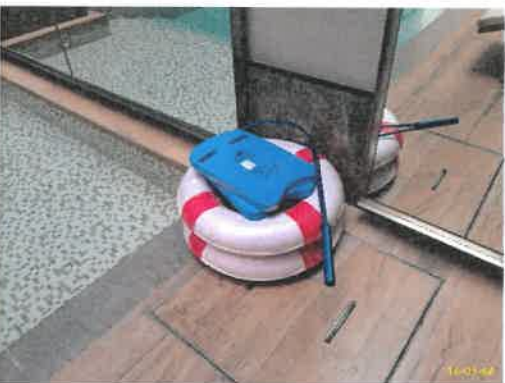
อุปกรณ์ช่วยชีวิต

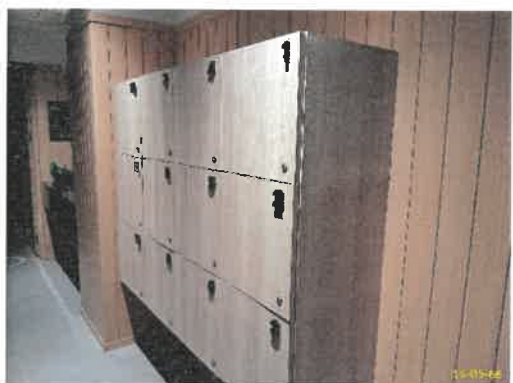
ตู้เก็บของ

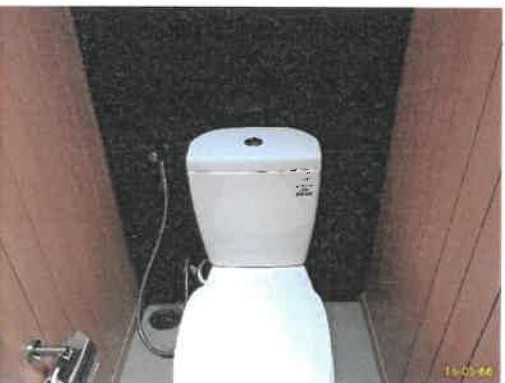
ห้องน้ำ

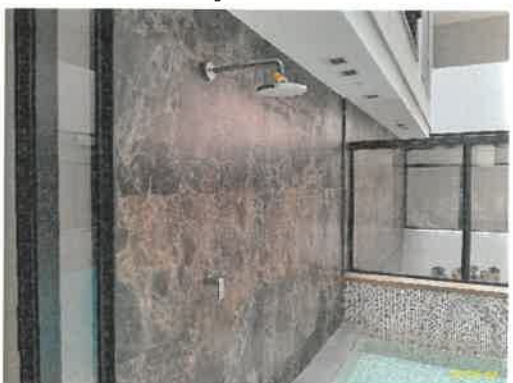
ที่ล้างตัว

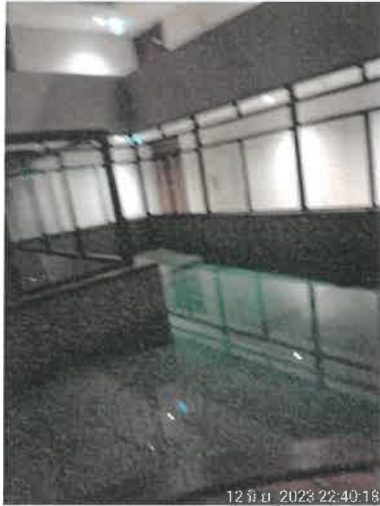
แสงสว่างสระว่ายน้ำ

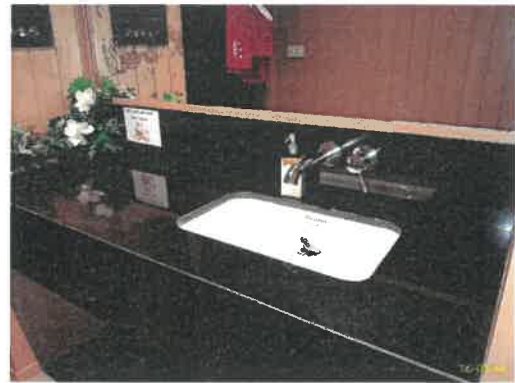
อ่างล้างมือ

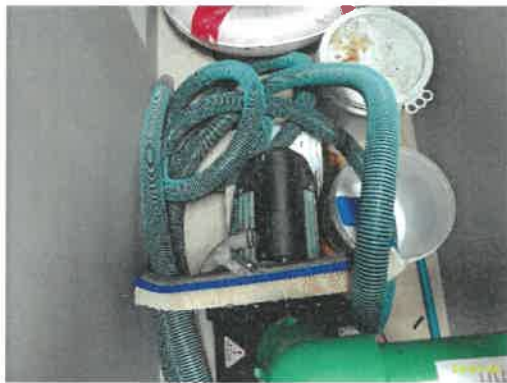
อุปกรณ์ทำความสะอาด

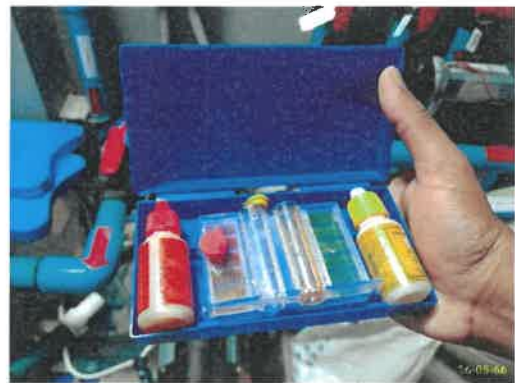
อุปกรณ์ตรวจวัดค่าน้ำ

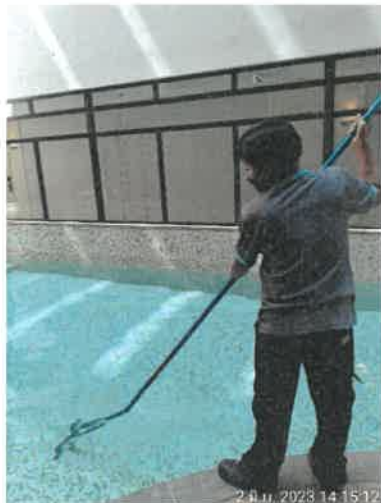
ทำความสะอาด

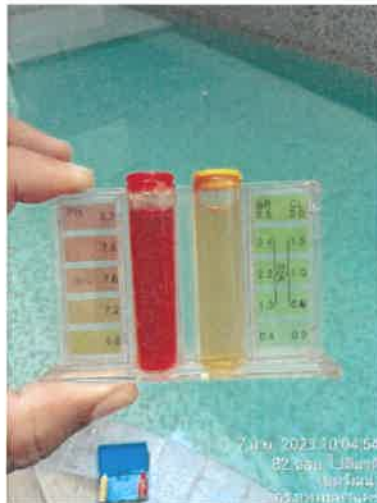
ตรวจวัด pH, Cl_2

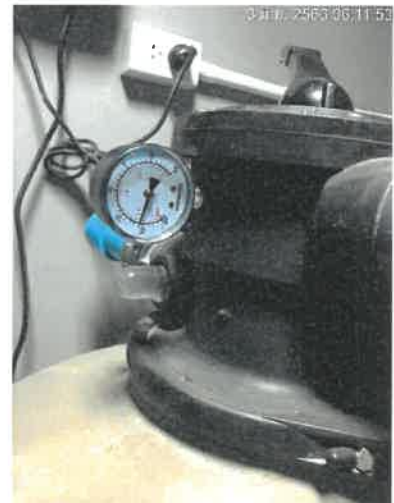
ล้างเครื่องกรอง
