## บทที่ 2

### ผลการปฏิบัติตามมาตรการป้องกันและแก้ไขผลกระทบสิ่งแวดล้อม

โครงการ SERRANO CONDOMINIUM ตั้งอยู่ที่ถนนพระราม 2 ซอย 54 แขวงสามตำบล เขตบางขุนเทียน กรุงเทพมหานคร ดำเนินการโดยบริษัท อินสไปร์เอสเตท จำกัด ประกอบด้วย อาคารชุดสูง 8 ชั้น จำนวน 2 อาคาร และอาคารสโมสร สูง 3 ชั้น จำนวน 1 อาคาร มีจำนวนห้องชุดรวมทั้งสิ้น 459 ห้อง พร้อมสิ่งอำนวยความสะดวกและบริการ เช่น สระว่ายน้ำ ห้องออกกำลังกาย สวนหย่อม และที่จอดรถยนต์ เป็นต้น โดยโครงการได้รับหนังสือเห็นชอบรายงาน EIA จากสำนักงานนโยบายและแผนทรัพยากรธรรมชาติและสิ่งแวดล้อมที่ ทส 1009.5/1461 ลงวันที่ 12 กุมภาพันธ์ พ.ศ. 2557 (ภาคผนวก ก) ทั้งนี้ตามหนังสือฉบับดังกล่าวได้กำหนดให้ทางโครงการต้องเสนอรายงานผลการปฏิบัติตามมาตรการป้องกันและแก้ไขผลกระทบสิ่งแวดล้อม และมาตรการตรวจสอบคุณภาพสิ่งแวดล้อมต่อหน่วยงานที่เกี่ยวข้องเพื่อพิจารณาทุก 6 เดือน

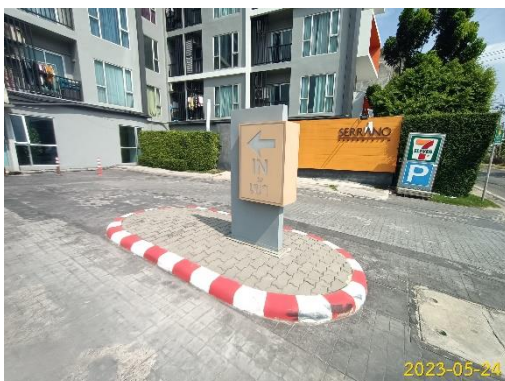
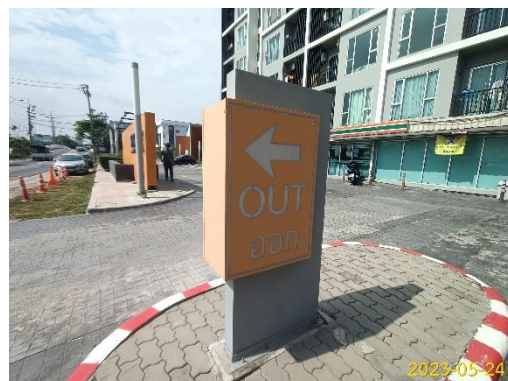
ป้ายเตือนรถเข้า-ออกอาคาร ในบริเวณทางแยก

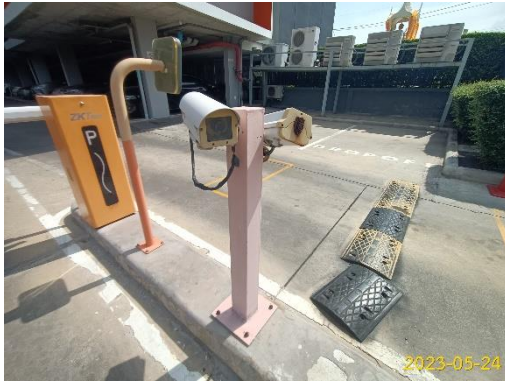
กล้องวงจรปิด (CCTV)

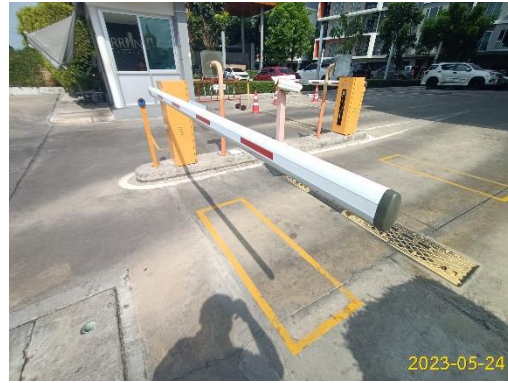
ระบบไม้กั้นอัตโนมัติ

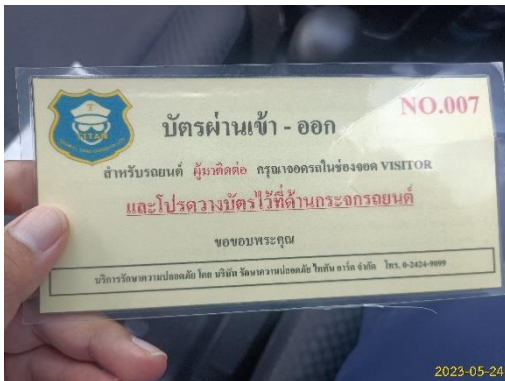
แลกบัตรกับเจ้าหน้าที่รักษาความปลอดภัย

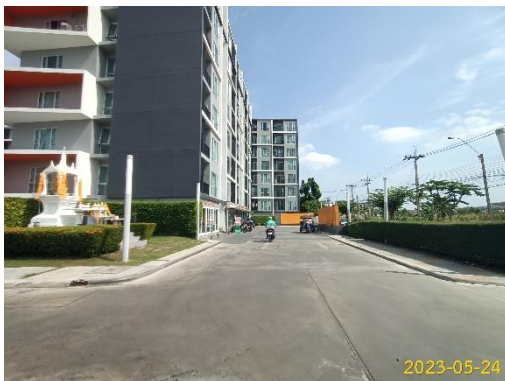
ถนนการจราจร (พร้อมระบายน้ำ)

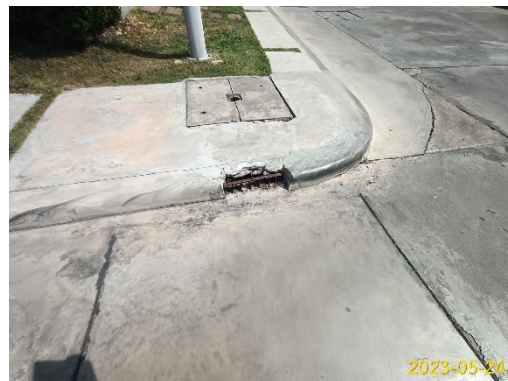
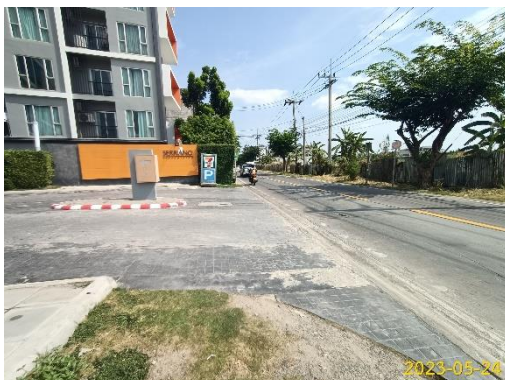
ถนนทางเข้า-ออกโครงการ

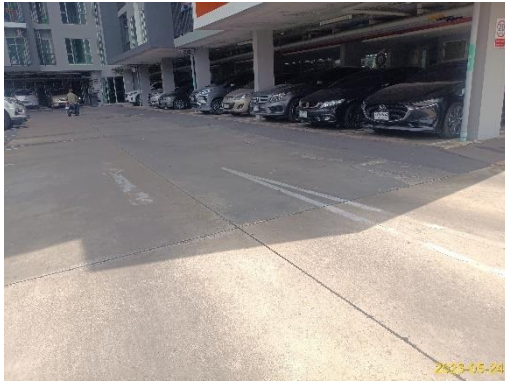
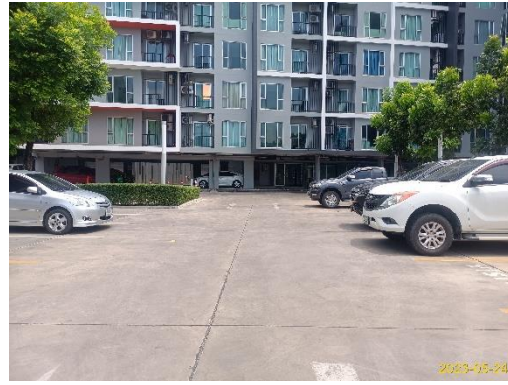
ถนนภายในโครงการ

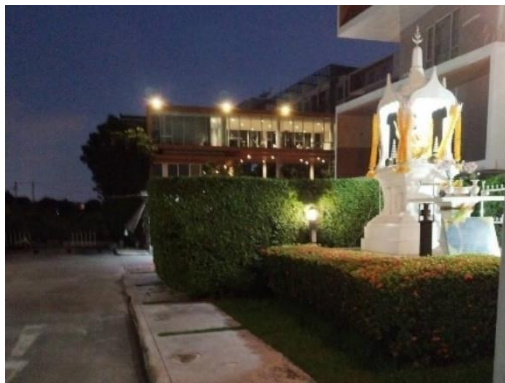
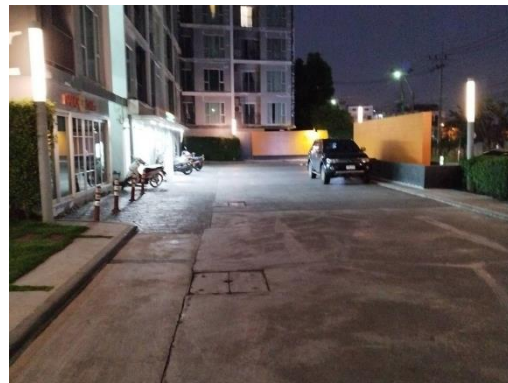
ไฟฟ้าส่องสว่างด้านหน้าโครงการ

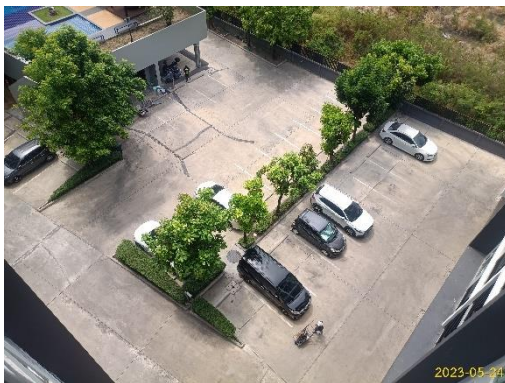
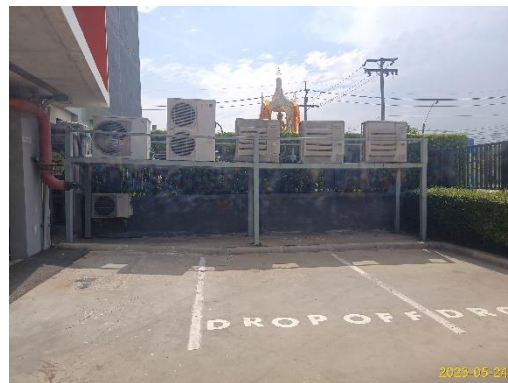
ที่จอดรถ

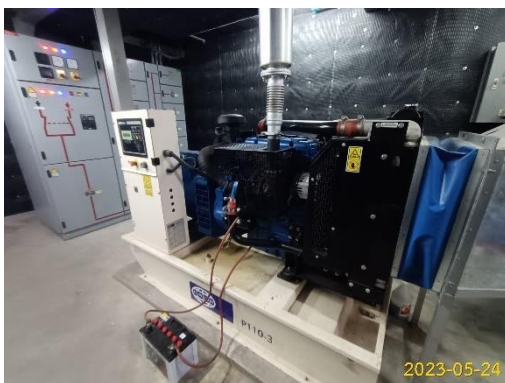
เครื่องกำเนิดไฟฟ้าสำรองประจำอาคาร A

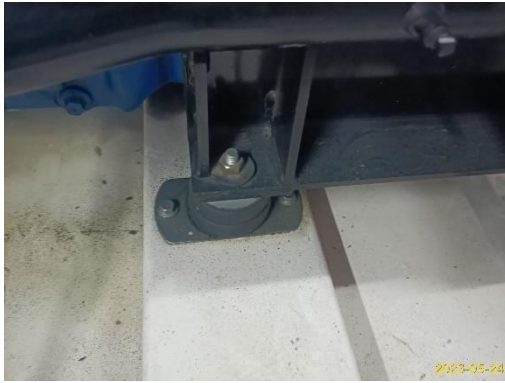
การป้องกันเสียง แรงสั่นสะเทือน และระบบกำจัดไอเสีย

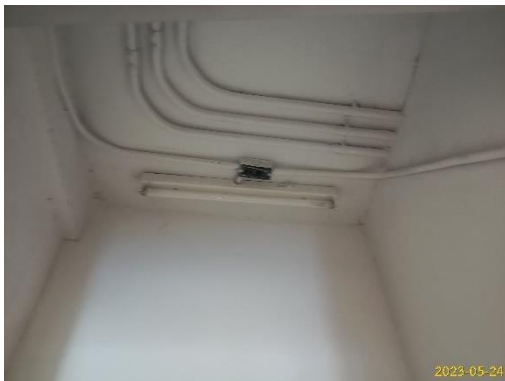
เดินสายไฟฟ้าด้วยความเป็นระเบียบ

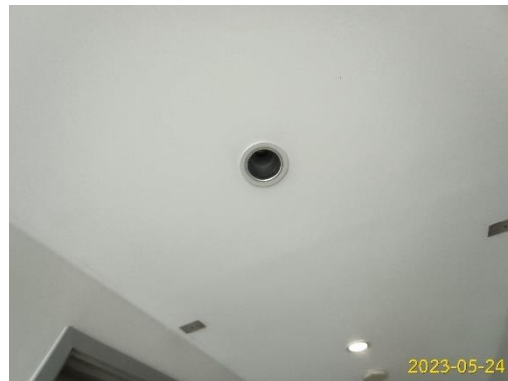
โคมไฟที่มีแผ่นสะท้อนแสง

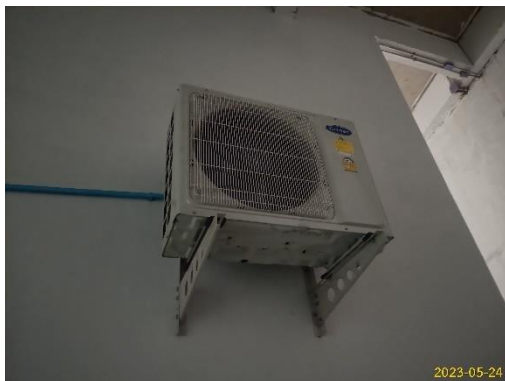
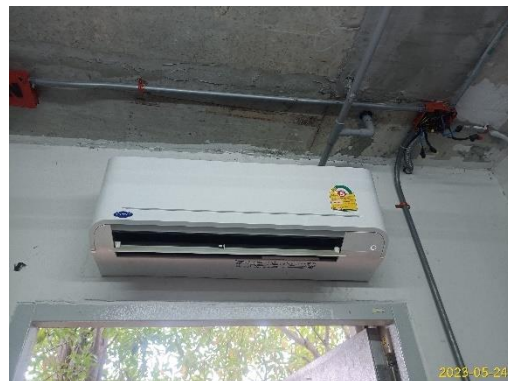
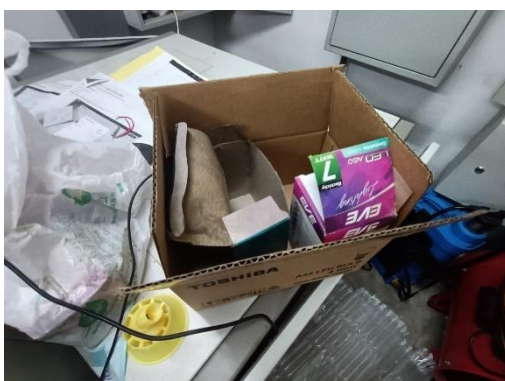
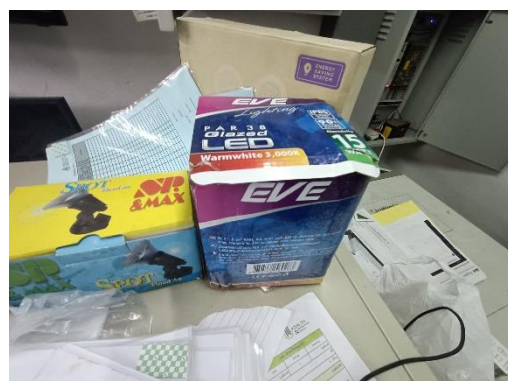
อุปกรณ์ไฟฟ้า และหลอดไฟส่องสว่างชนิดประหยัดพลังงาน

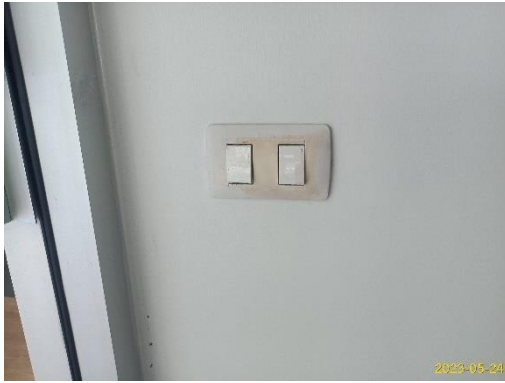
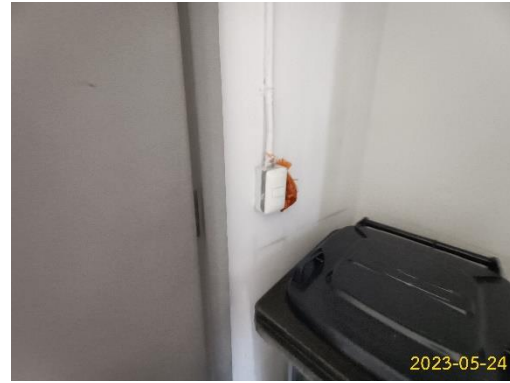
สวิตช์ไฟแยก

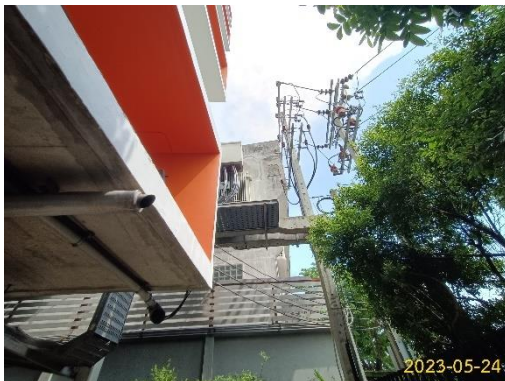
หม้อแปลงไฟฟ้าประจำอาคาร A

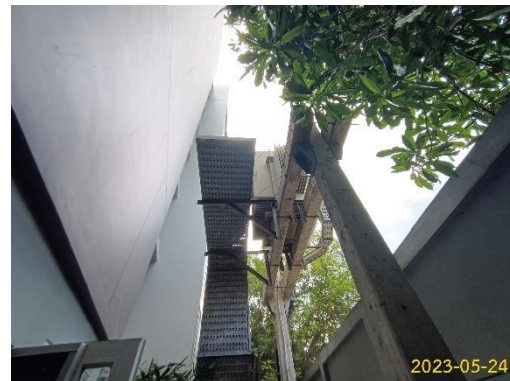
หม้อแปลงไฟฟ้าประจำอาคาร B

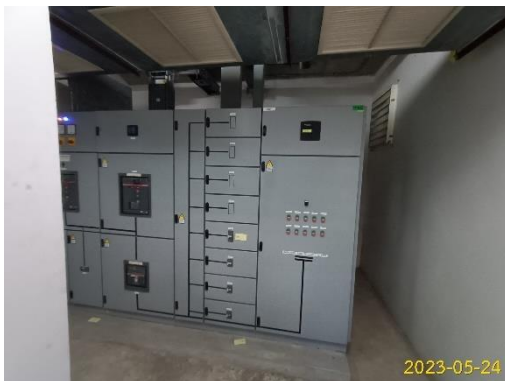
ระบบจ่ายไฟฟ้าประจำอาคาร A

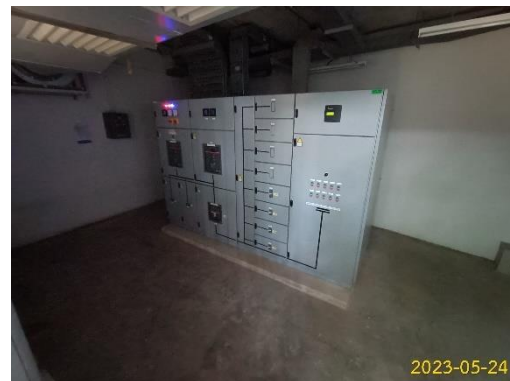
ระบบจ่ายไฟฟ้าประจำอาคาร B

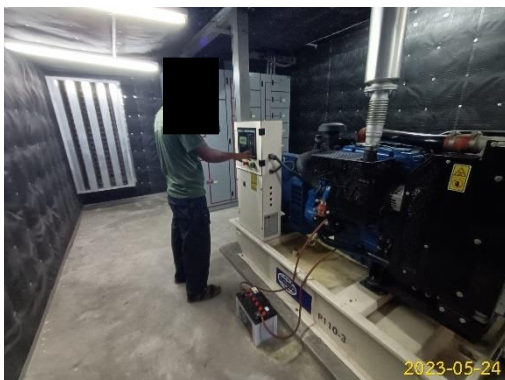
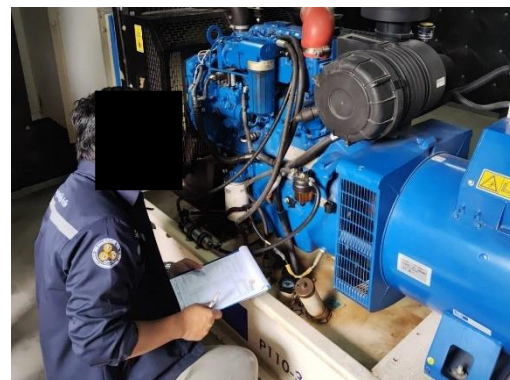
การตรวจสอบอุปกรณ์เครื่องกำเนิดไฟฟ้า

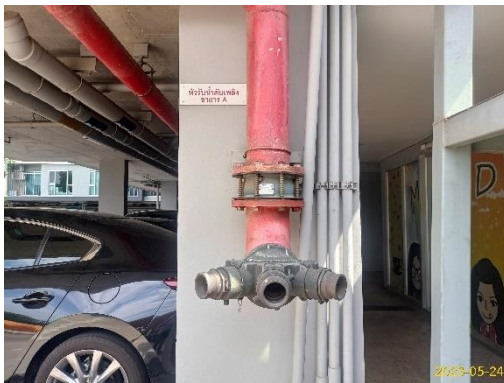
หัวรับน้ำดับเพลิงนอกอาคาร A

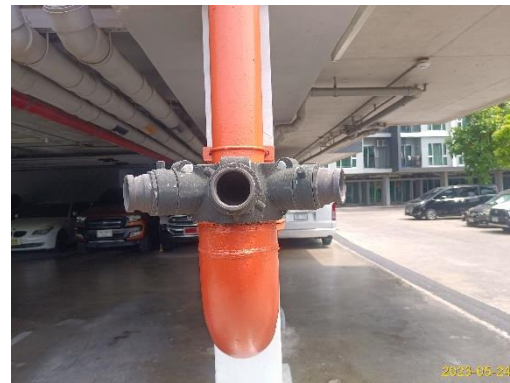
หัวรับน้ำดับเพลิงนอกอาคาร B

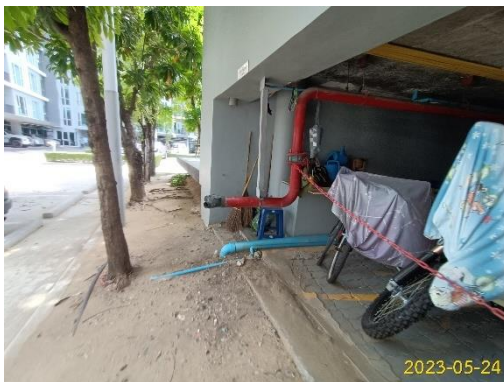
หัวรับน้ำดับเพลิงนอกอาคารสโมสร

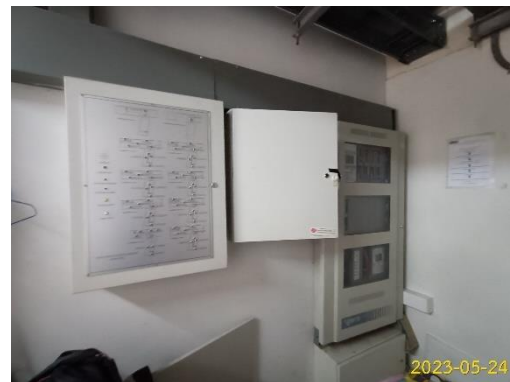
แผงควบคุม (Fire Alarm Control Panel)

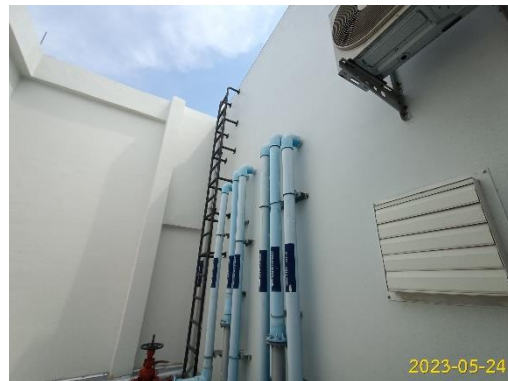
ระบบปั้มน้ำชั้นดาดฟ้าอาคาร B

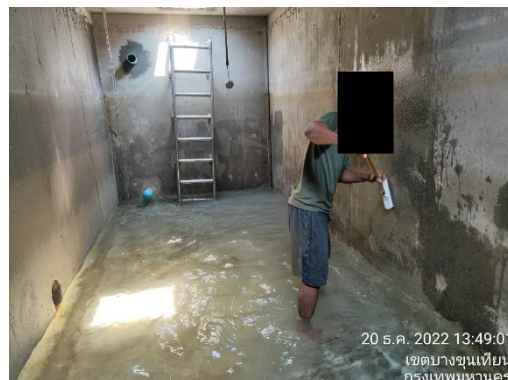
ภาพที่ 2.2-10 การบริหารจัดการระบบน้ำใช้

ล้างทำความสะอาดถังเก็บน้ำสำรอง

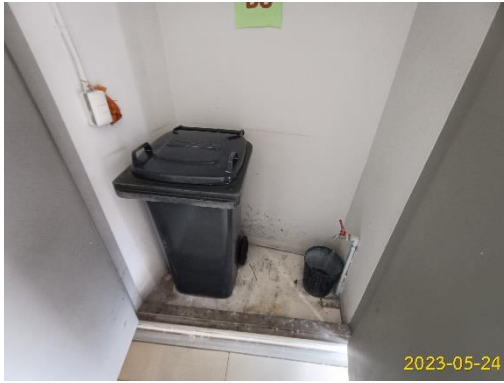
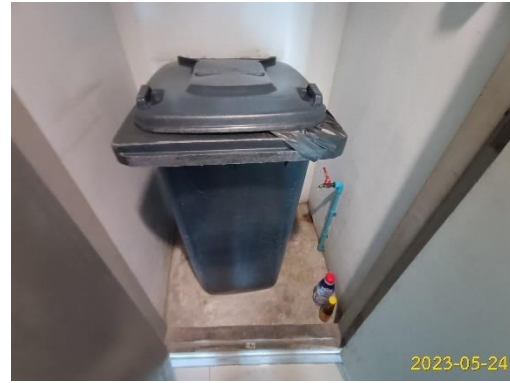
ภาพที่ 2.2-11 การบริหารจัดการขยะมูลฝอย

ถังขยะห้องพักขยะประจำชั้น

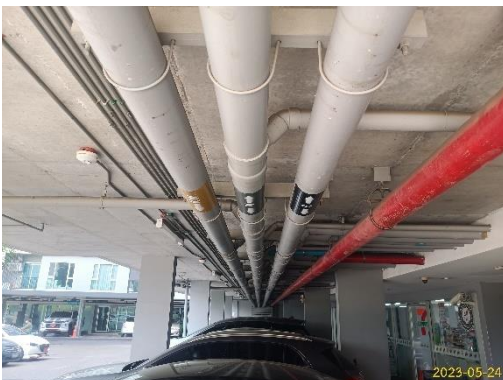
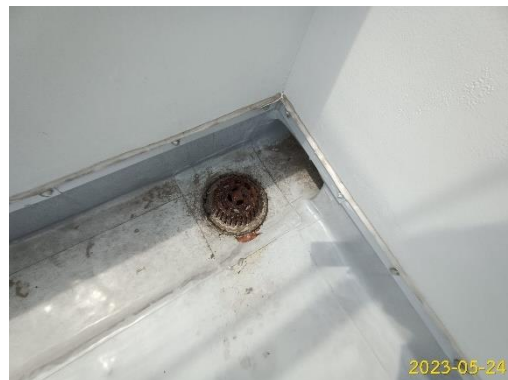
ภาพที่ 2.2-12 การบริหารจัดการระบบระบายน้ำ

การระบายน้ำในแนวดิ่ง

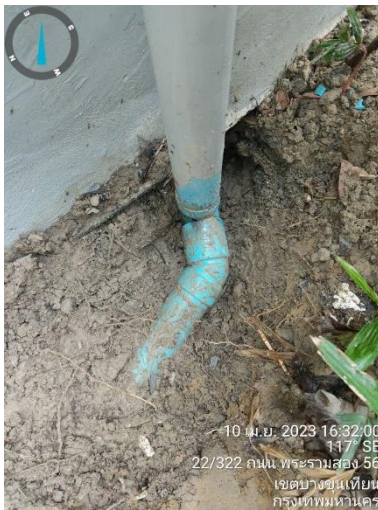
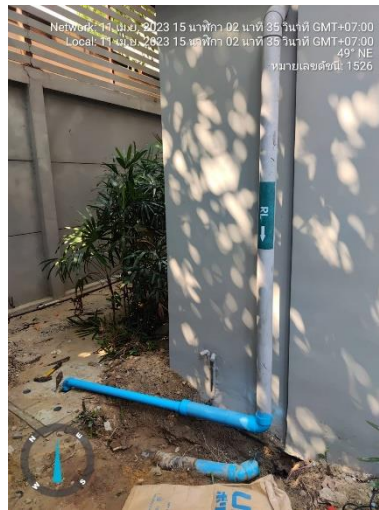
ภาพที่ 2.2-12 (ต่อ) การบริหารจัดการระบบระบายน้ำ

การซ่อมแซมท่อระบายน้ำ
