ผลการปฏิบัติตามมาตรการป้องกันและ  
แก้ไขผลกระทบสิ่งแวดล้อม

### ผลการปฏิบัติตามมาตรการป้องกันและแก้ไขผลกระทบสิ่งแวดล้อม

ตารางที่ 2.2-1 มาตรการป้องกันและแก้ไขผลกระทบสิ่งแวดล้อมโครงการ แอชตัน ซีลอม (ระยะดำเนินการ)

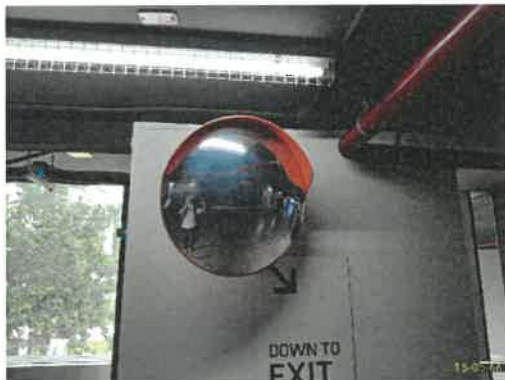
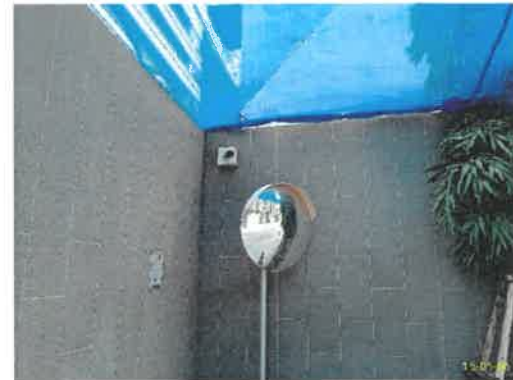
กระจกนูนโค้ง

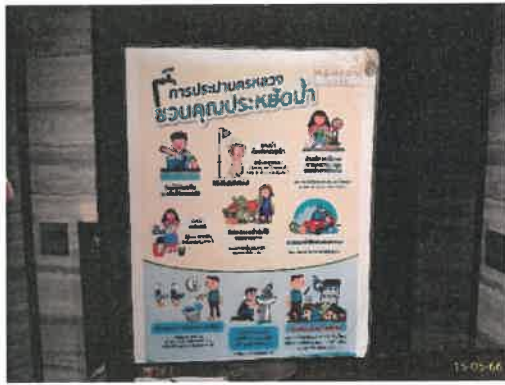
ประหยัดน้ำ

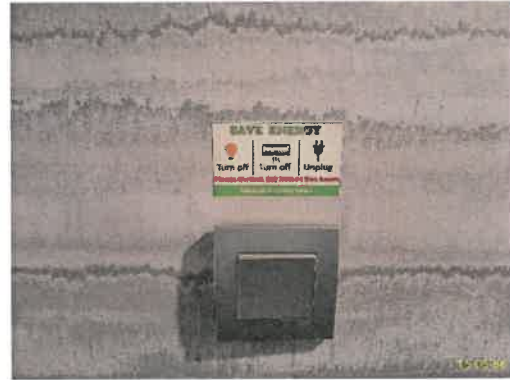
ประหยัดไฟ

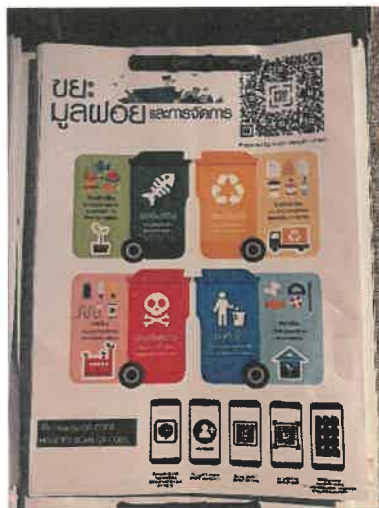
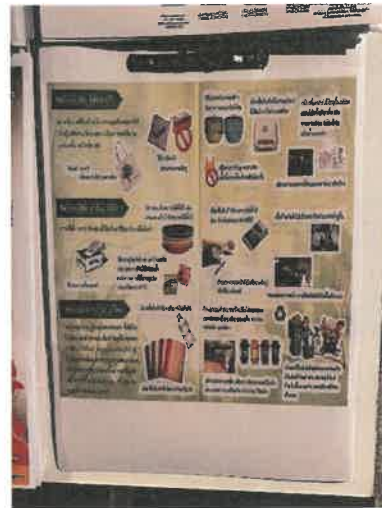
คัดแยกขยะ และลดปริมาณขยะ

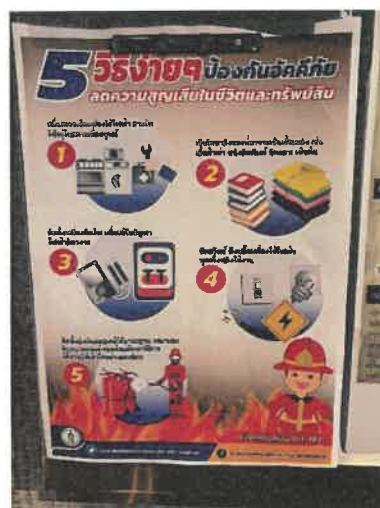
ป้องกันอัคคีภัย

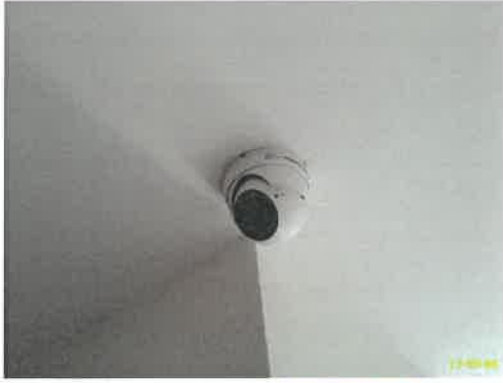
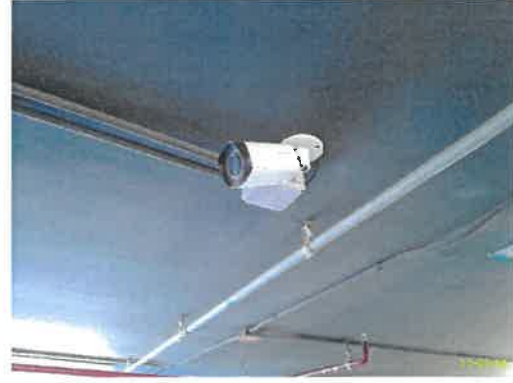
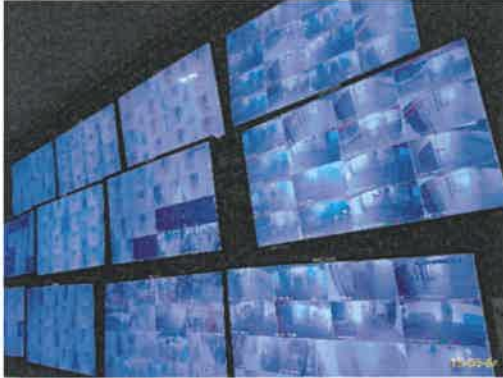
กล้องวงจรปิด

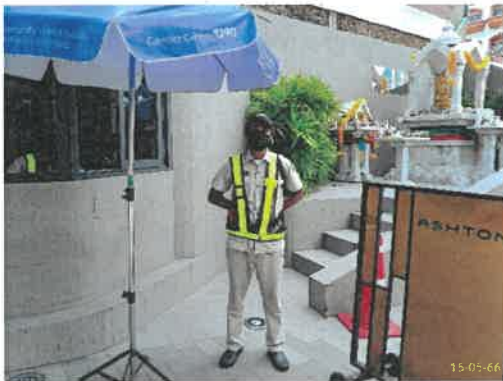
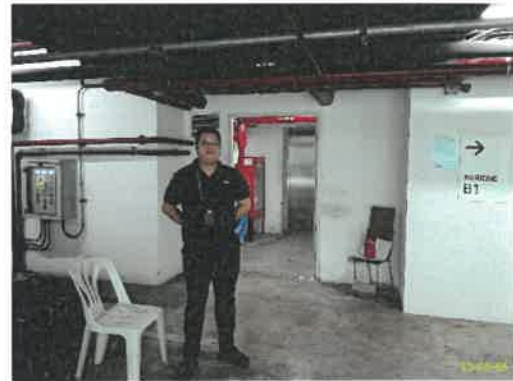
รปภ.ทางเข้า-ออกโครงการ

รปภ.ดูแลผู้รับเหมา

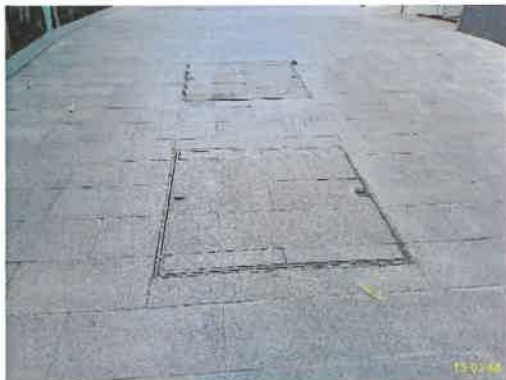
น้ำเข้าระบบบำบัด

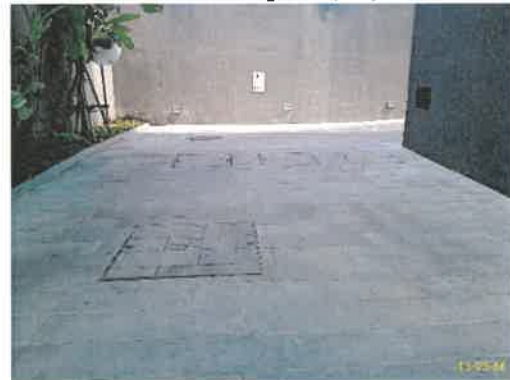
น้ำออกระบบบำบัด

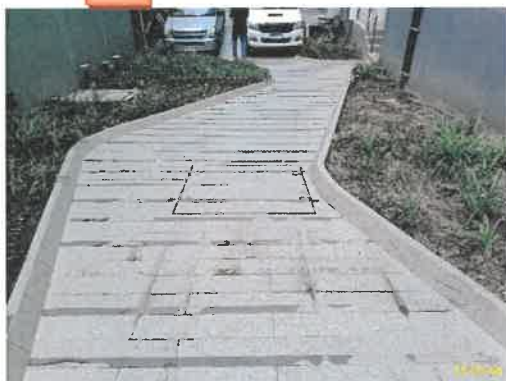
บ่อเติมอากาศ

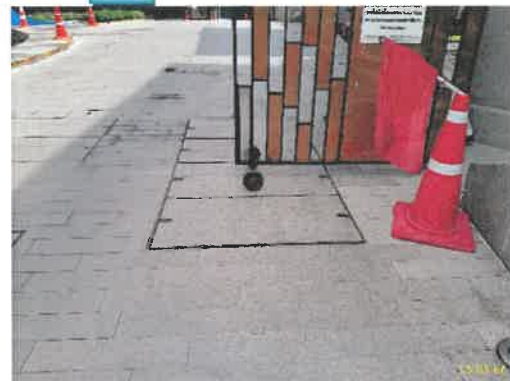
บ่อสุดท้ายก่อนปล่อยออกโครงการ

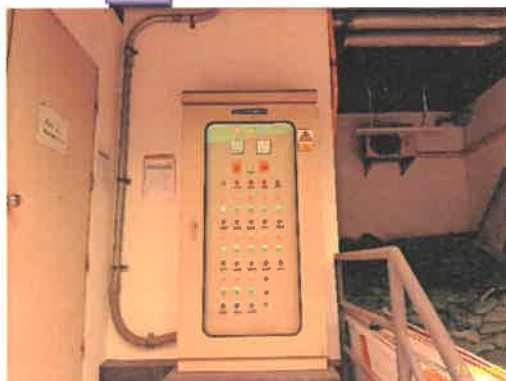
ตู้ควบคุมระบบบำบัดน้ำเสีย

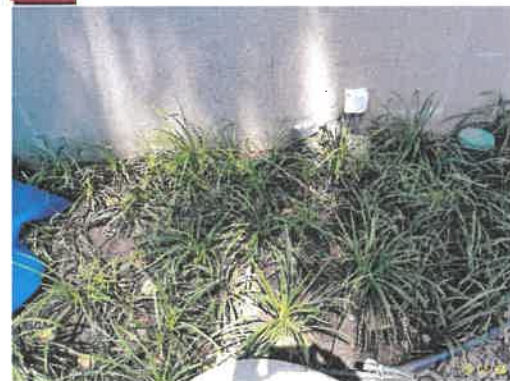
บ่อดินกำจัดก๊าซมีเทน

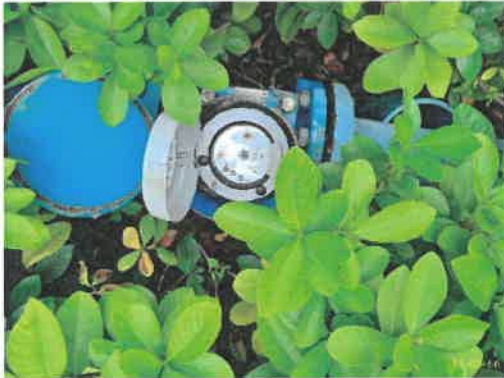
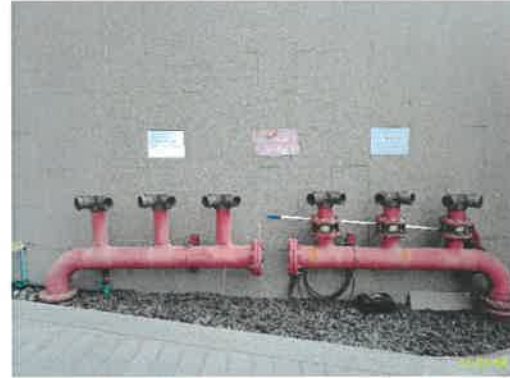
จุดเชื่อมต่อท่อประปาของการประปานครหลวง

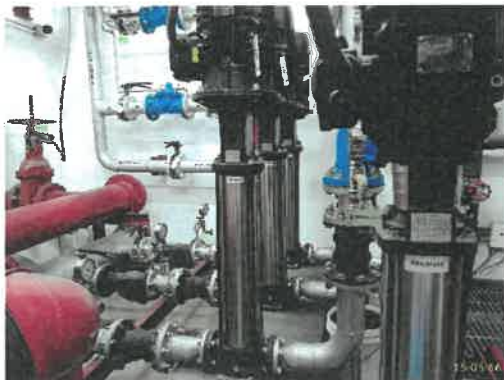
ภาพที่ 2.2-10 ระบบน้ำใช้

ชั้นใต้ดิน

ปั๊ม และถังสำรองเพื่อการอุปโภค-บริโภค

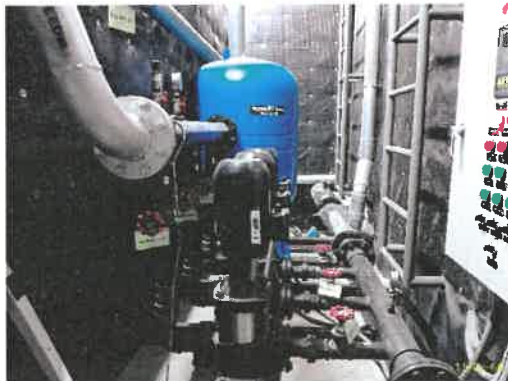
ชั้นดาดฟ้า

ปั๊ม และถังสำรองเพื่อการอุปโภค-บริโภค (ต่อ)

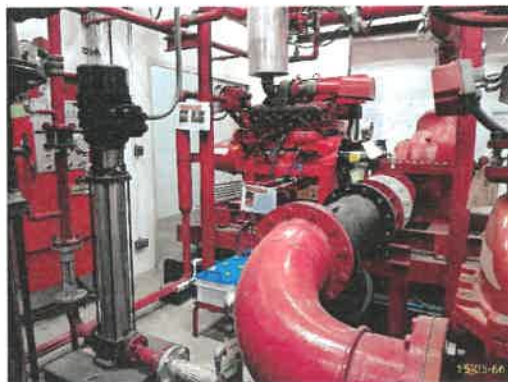
ชั้นใต้ดิน

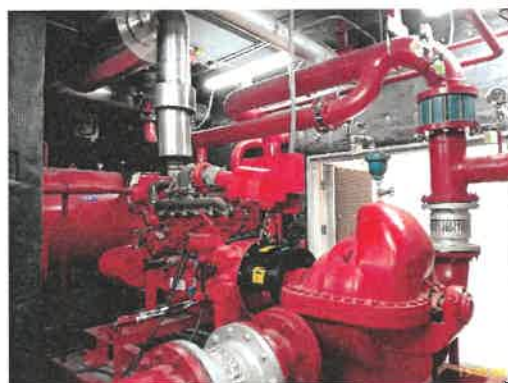
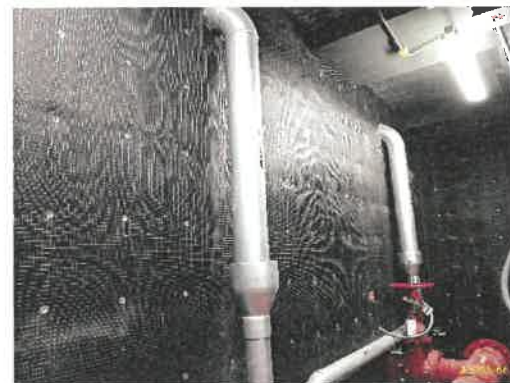
ภาพที่ 2.2-10 (ต่อ) ระบบน้ำใช้

ชั้นที่ 34

ปั๊ม และถังเก็บน้ำสำรองเพื่อการดับเพลิง

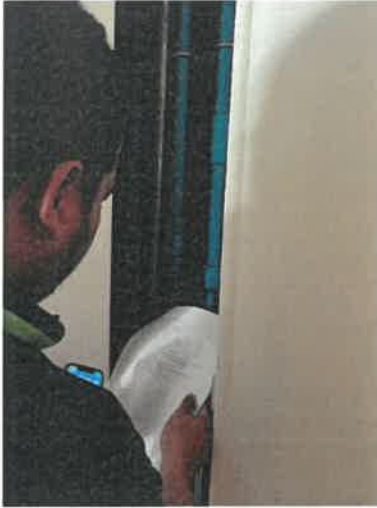
เส้นท่อประปา

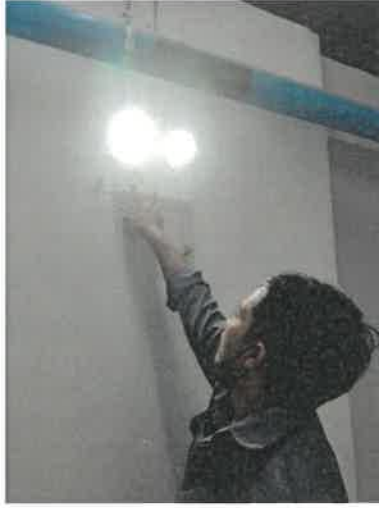
ไฟฉุกเฉิน

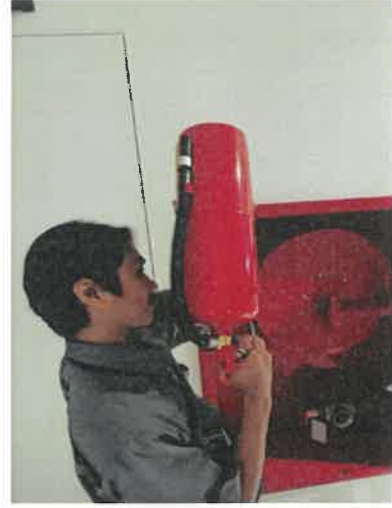
ถังดับเพลิง

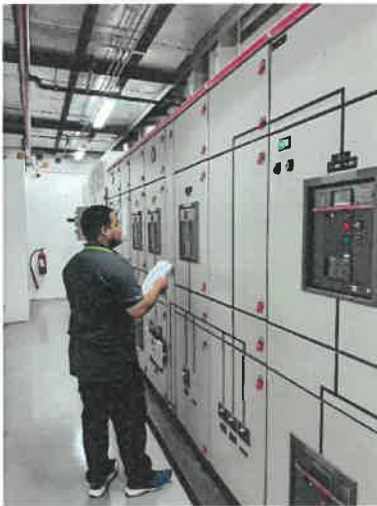
MDB

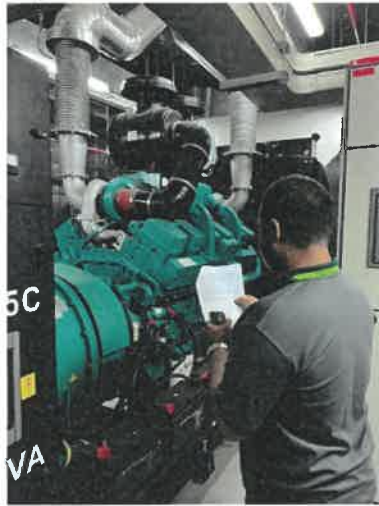
Generator

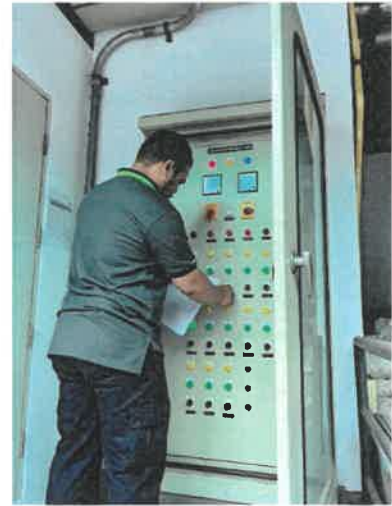
ระบบบำบัดน้ำเสีย

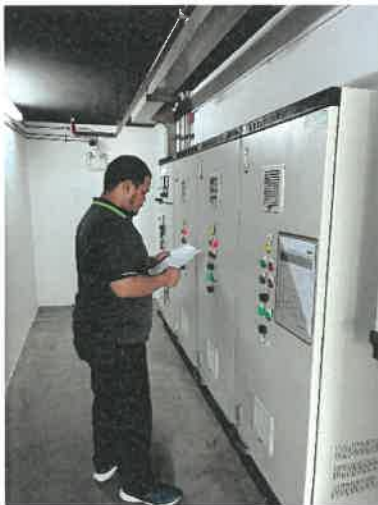
ระบายอากาศ

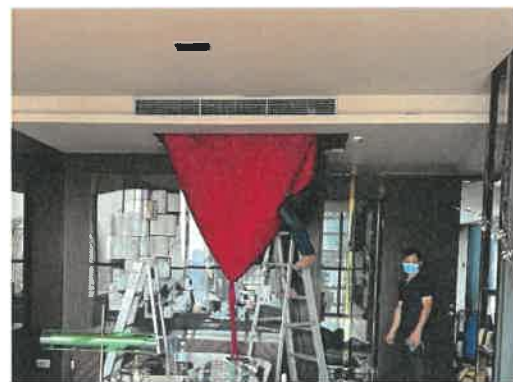
ภาพที่ 2.2-11 ตรวจสอบระบบสาธารณูปโภค

เครื่องปรับอากาศ

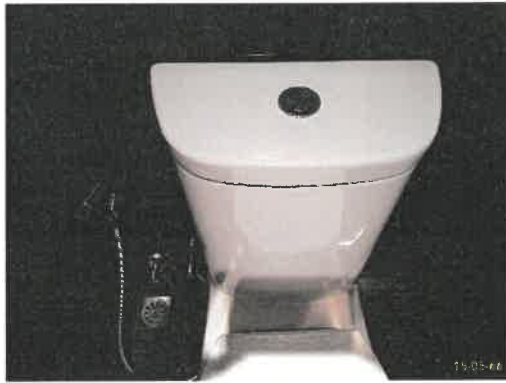
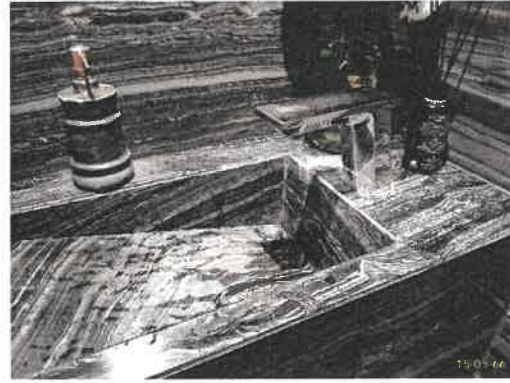
ภาพที่ 2.2-12 สุขภัณฑ์ประหยัดน้ำ

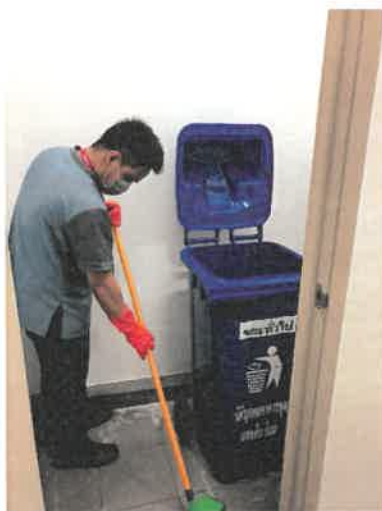
ห้องพักมูลฝอยประจำชั้น

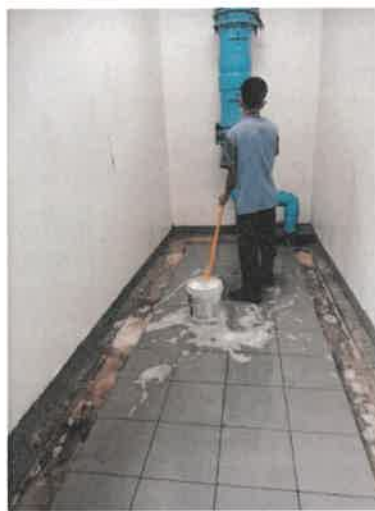
ห้องพักมูลฝอยรวม

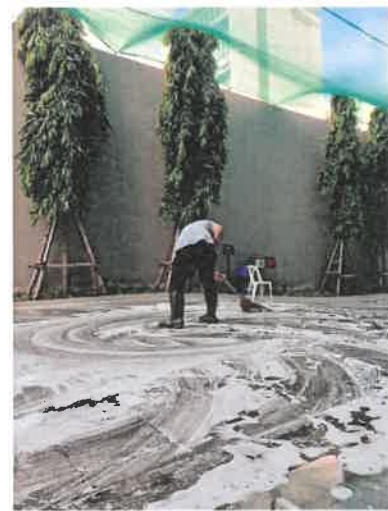
ภาพที่ 2.2-13 เจ้าหน้าที่ทำความสะอาด

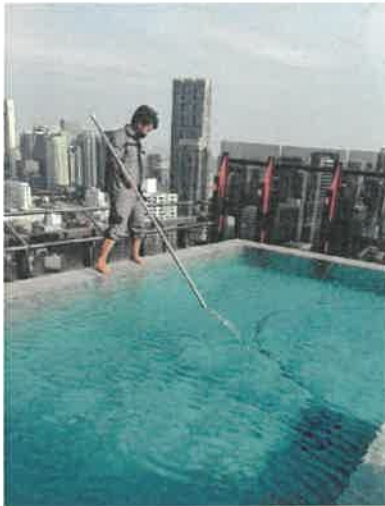
ทำความสะอาดสระว่ายน้ำ

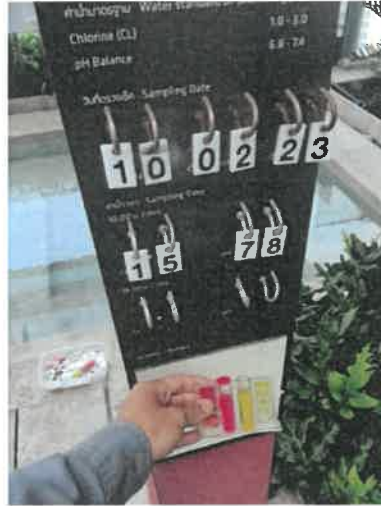
ตรวจสอบคุณภาพน้ำสระว่ายน้ำ  
ภาพที่ 2.2-14 ดูแลสระว่ายน้ำ

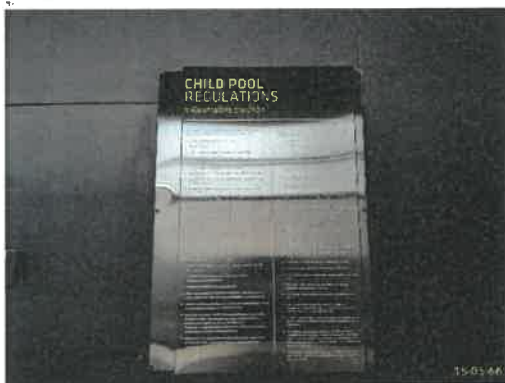
กฎข้อปฏิบัติผู้ใช้

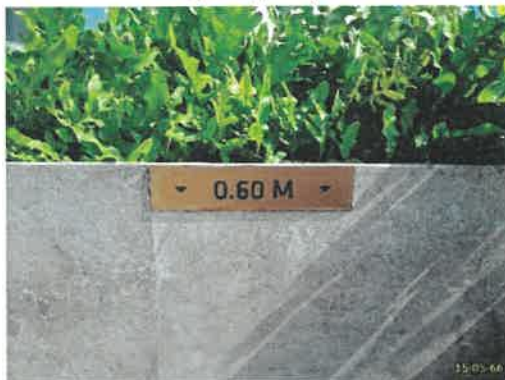
ป้ายบอกระดับความลึก

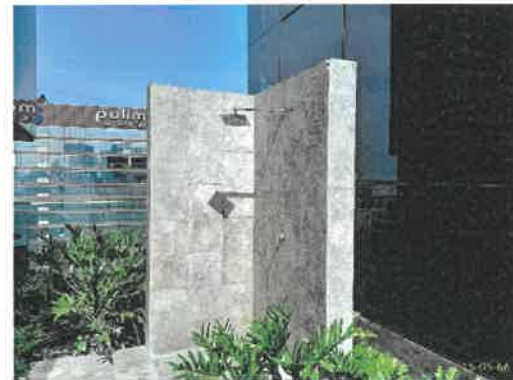
ภาพที่ 2.2-15 สระว่ายน้ำ

ที่ล้างตัว

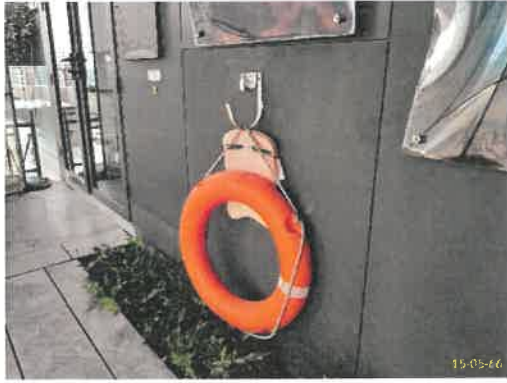
ห่วงชูชีพ และโฟมช่วยชีวิต

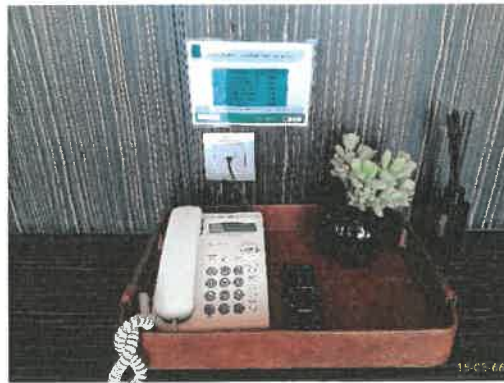
โทรศัพท์ และเบอร์โทรกรณีฉุกเฉิน

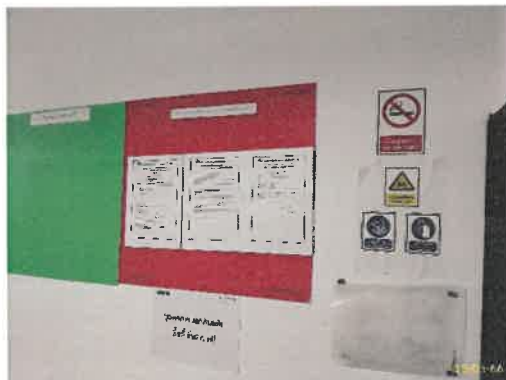
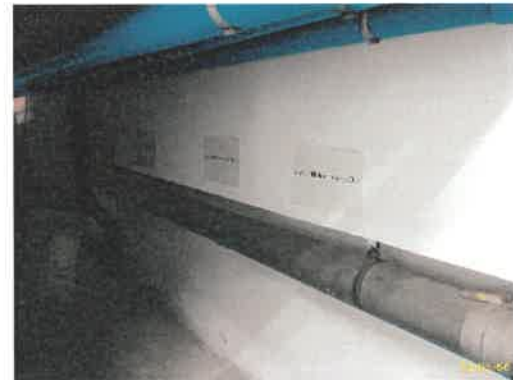
ภาพที่ 2.2-15 (ต่อ) สระว่ายน้ำ

ที่เก็บสารเคมี

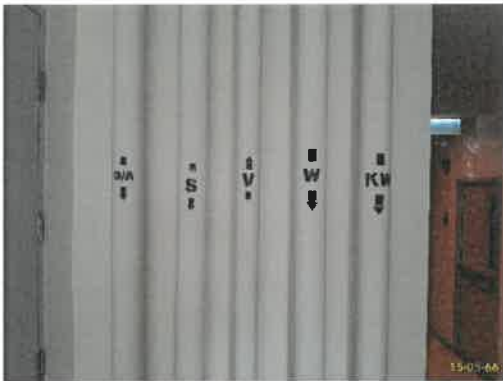
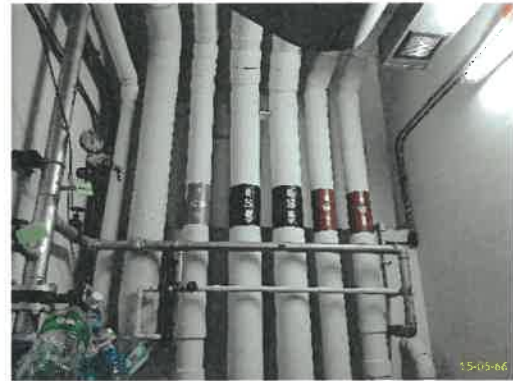
ระบบระบายน้ำภายในอาคาร

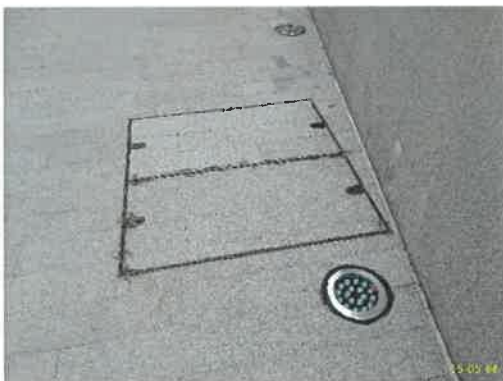
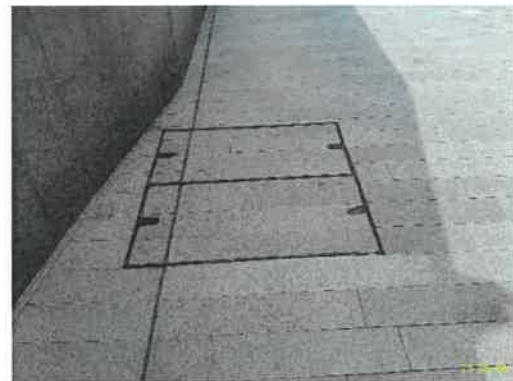
ระบบระบายน้ำฝน

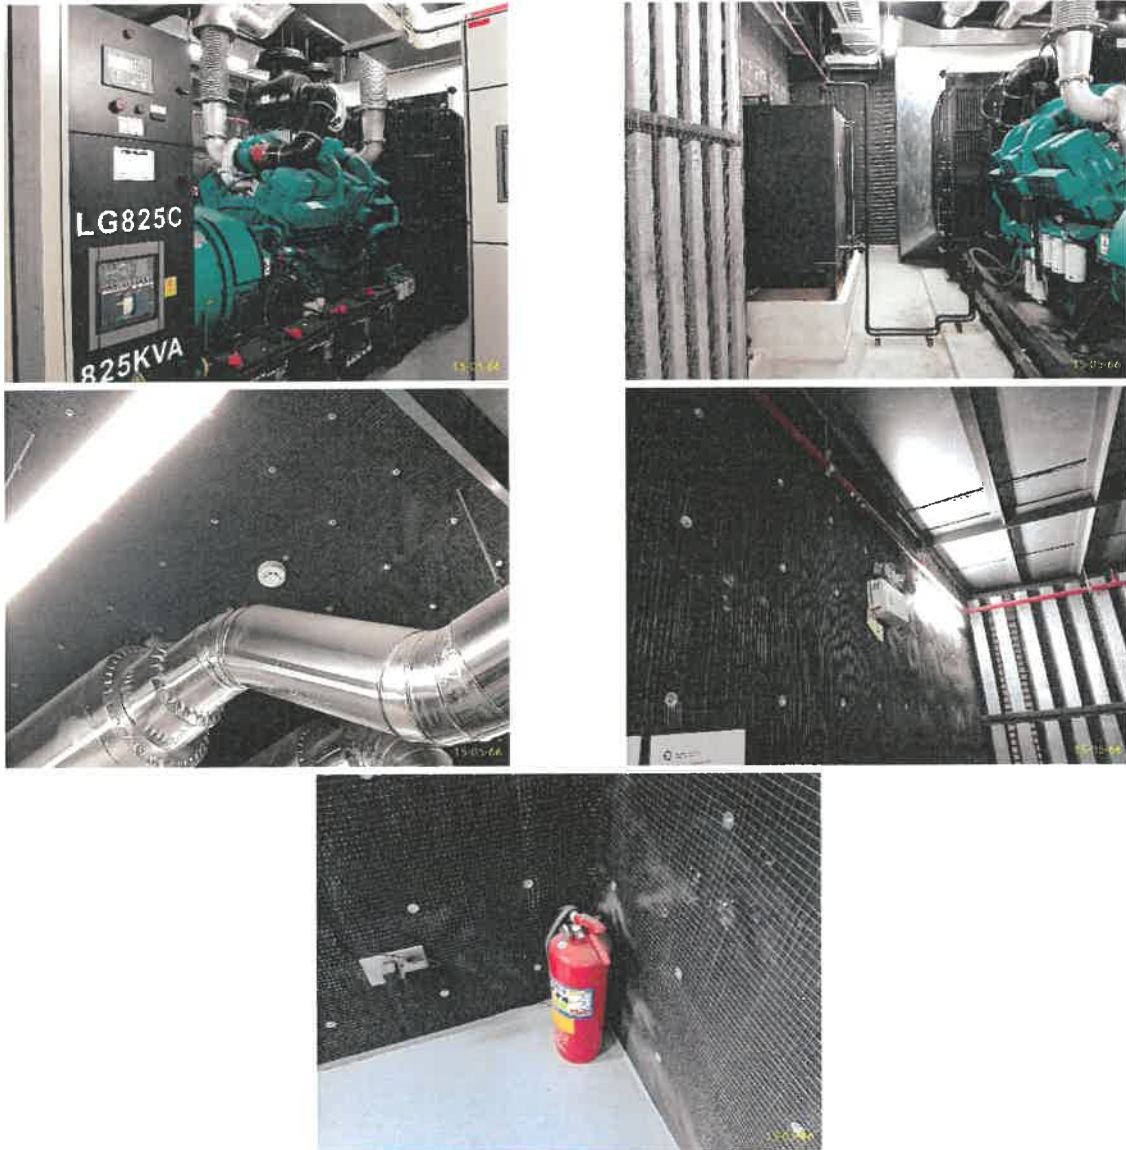
ภาพที่ 2.2-17 (ต่อ) ระบบไฟฟ้า

ระบบไฟฟ้าฉุกเฉิน

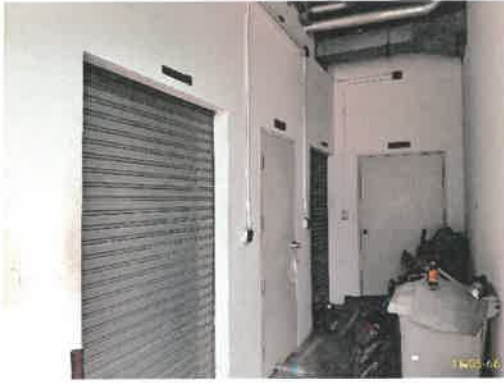
หน้าห้องพักขยะรวม

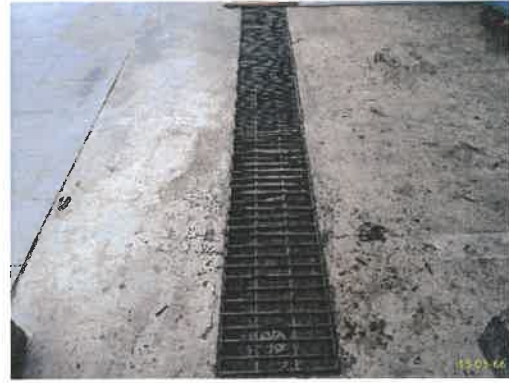
รางระบายน้ำหน้าห้องพักขยะ

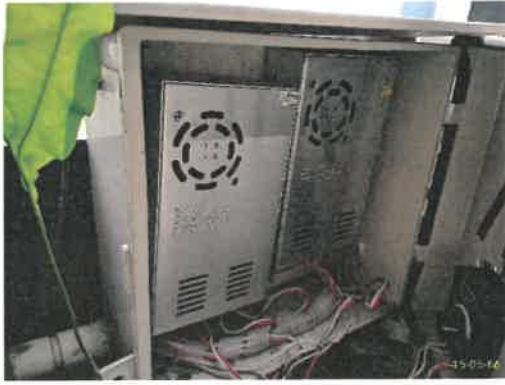
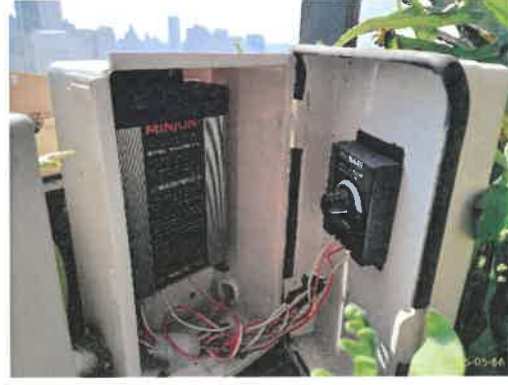
แยกสวิตช์ควบคุมแสงสว่าง

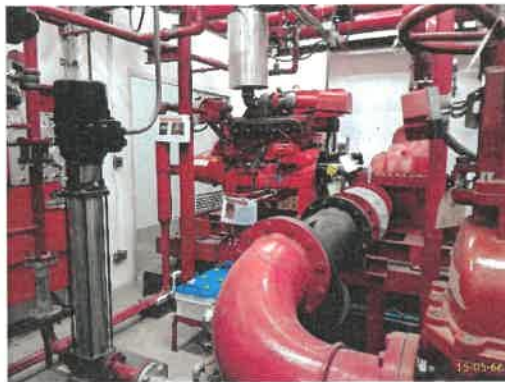
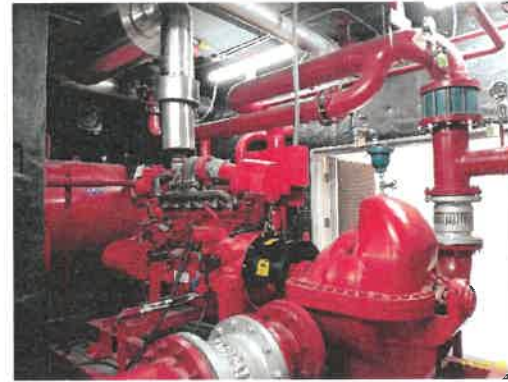
เครื่องสูบน้ำดับเพลิง

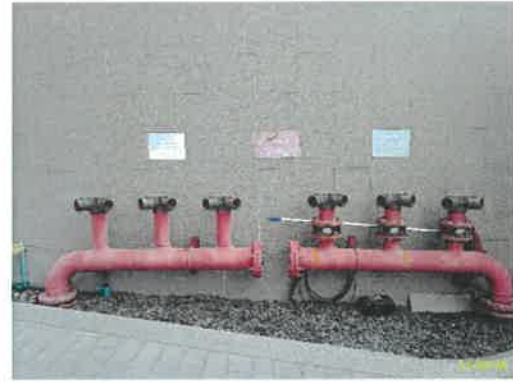
หัวรับน้ำดับเพลิง

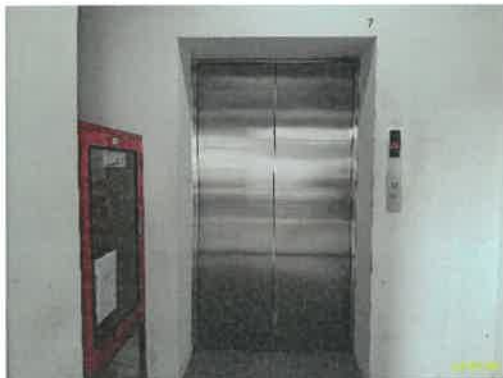
ลิฟต์ดับเพลิงทิศเหนือ

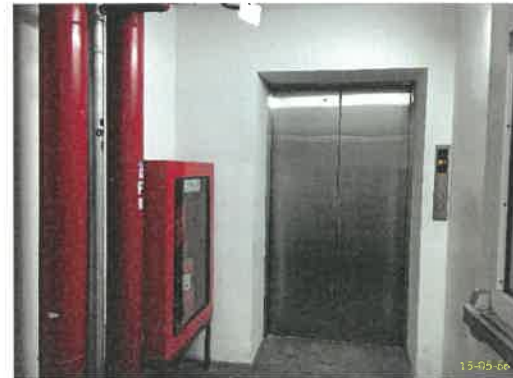
ลิฟต์ดับเพลิงทิศใต้

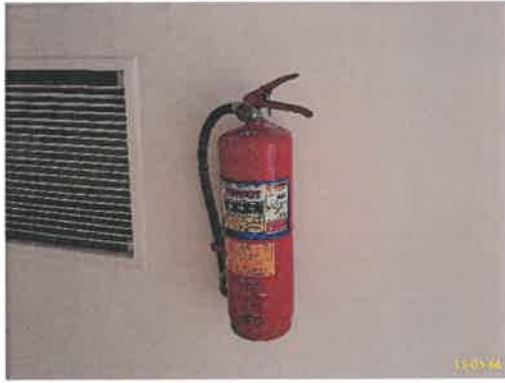
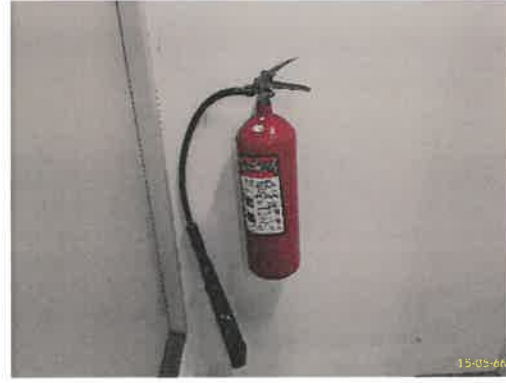
ถังดับเพลิงแบบมือถือ

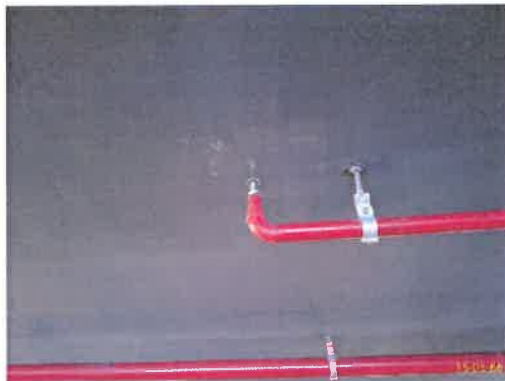
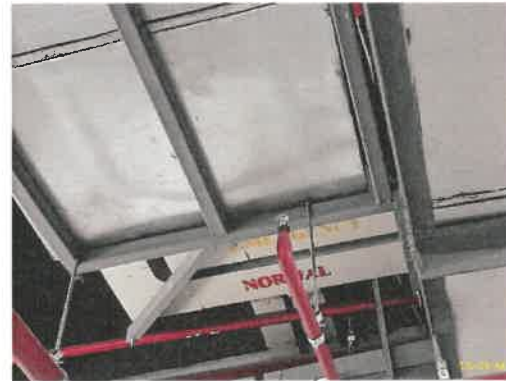
ระบบหัวกระจายน้ำดับเพลิง

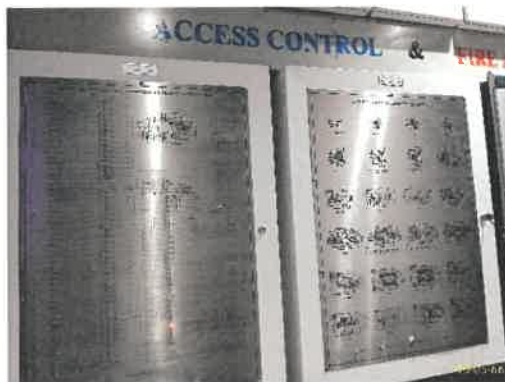
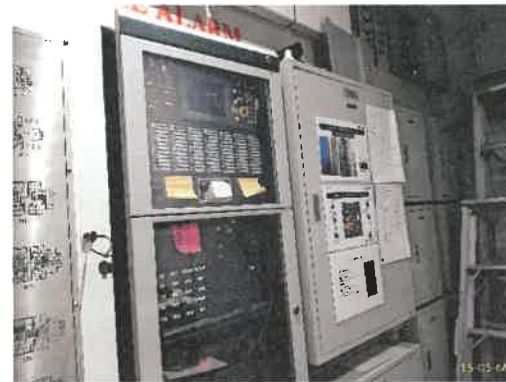
แผงควบคุม

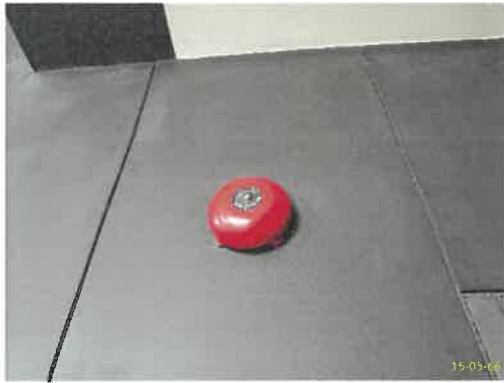
สัญญาณกระดิ่งแจ้งเหตุอัคคีภัย

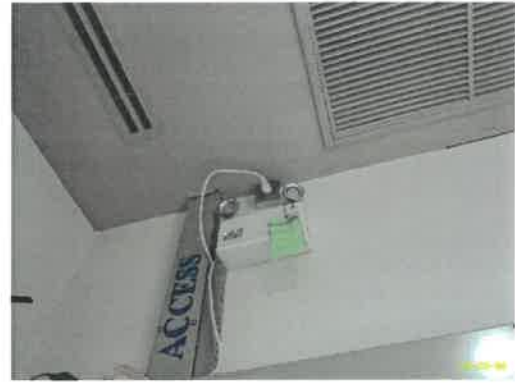
ไฟฉุกเฉิน

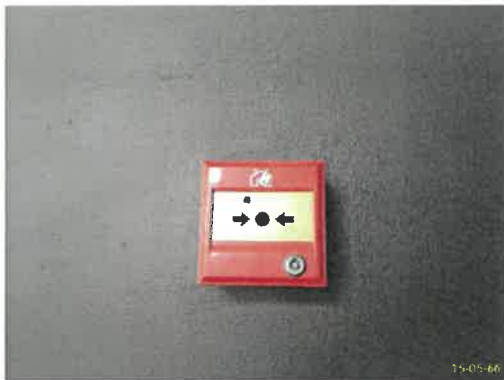
เครื่องแจ้งเหตุใช้มือกด

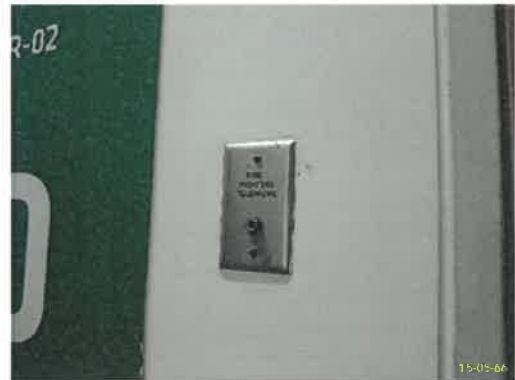
โทรศัพท์แจ้งเหตุ

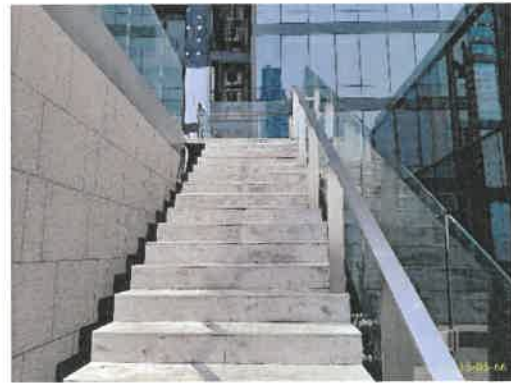
ST 9

ภาพที่ 2.2-21 (ต่อ) ระบบป้องกันและเตือนอัคคีภัย

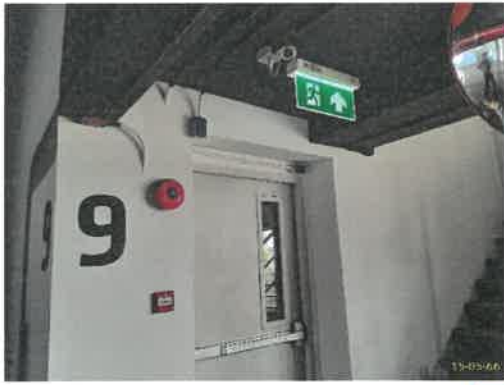
ST 5

ภาพที่ 2.2-21 (ต่อ) ระบบป้องกันและเตือนอัคคีภัย

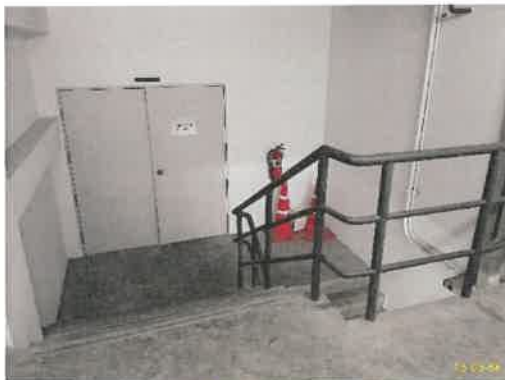
ST 11

ภาพที่ 2.2-21 (ต่อ) ระบบป้องกันและเตือนอัคคีภัย

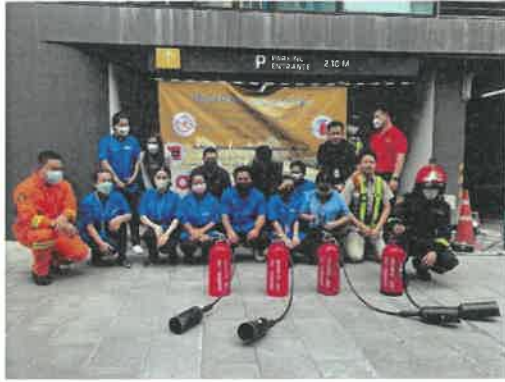
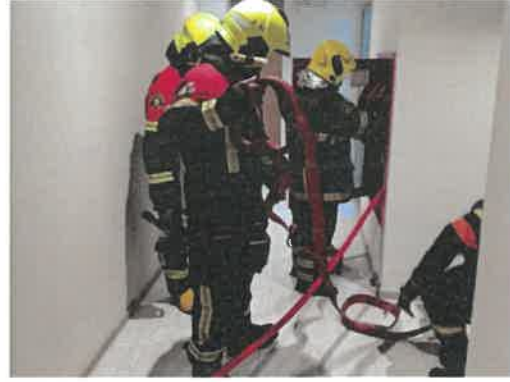
ภาพที่ 2.2-22 ซ้อมดับเพลิง

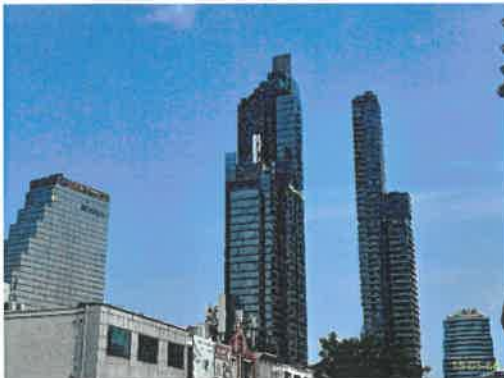
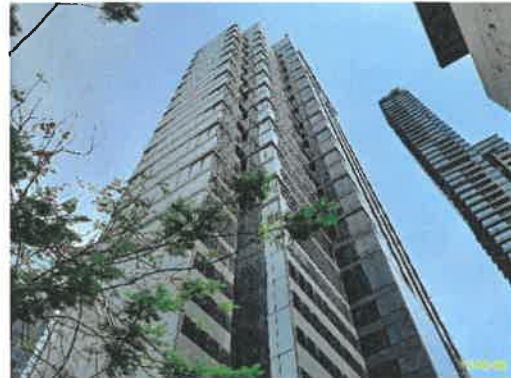
ภาพที่ 2.2-23 พนักงานดูแลต้นไม้

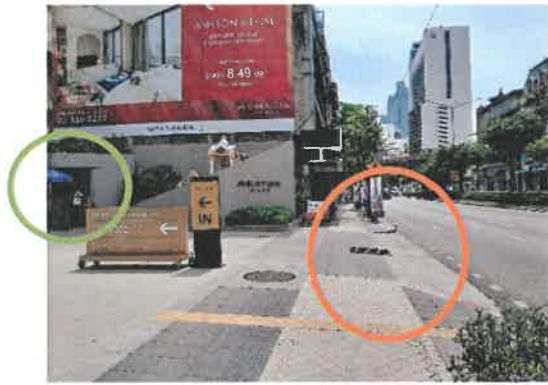
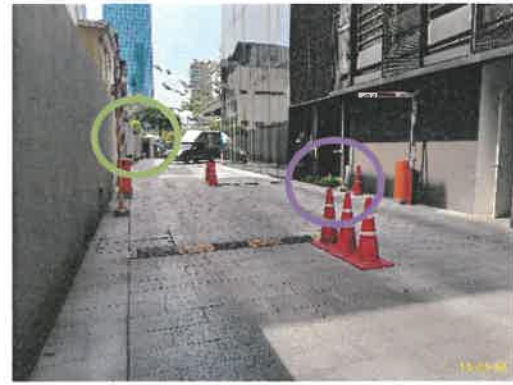
ภาพที่ 2.2-24 อาคารภายนอกโครงการ

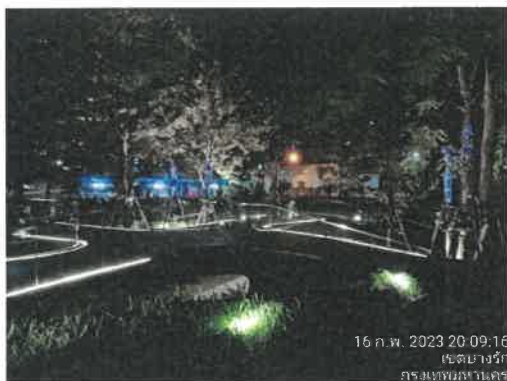
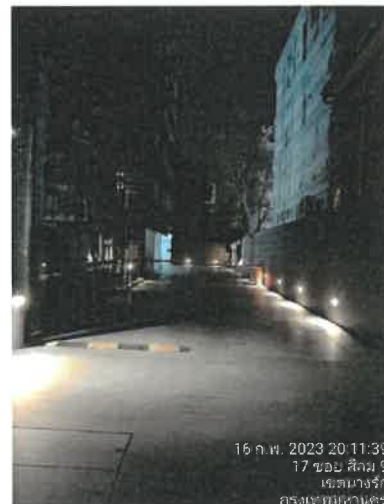
ภาพที่ 2.2-27 ไฟฟ้าแสงสว่างรอบโครงการ
