บทที่ 2

ผลการปฏิบัติตามมาตรการป้องกันและแก้ไขผลกระทบสิ่งแวดล้อม

ตารางที่ 2-1 ผลการปฏิบัติตามมาตรการป้องกันและแก้ไขผลกระทบสิ่งแวดล้อม โครงการโรงแรมเซ็นทรัลเวสต์ (ระยะดำเนินการ)

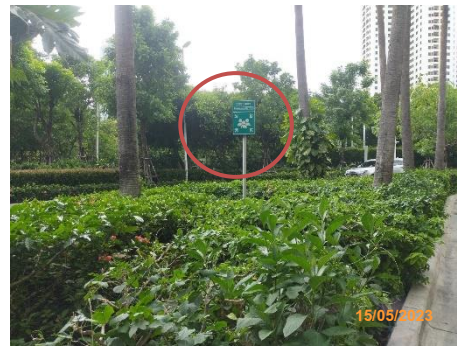
รูปที่ 2-25 (ต่อ) ระบบป้องกันอัคคีภัยของโครงการ

จุดรวมพล

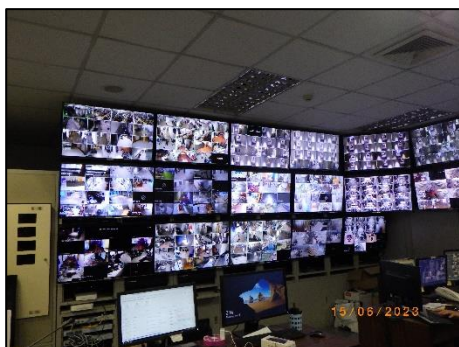
รูปที่ 2-26 ระบบรักษาความปลอดภัยภายในพื้นที่โครงการ

ห้องเฝ้าระวังความปลอดภัย

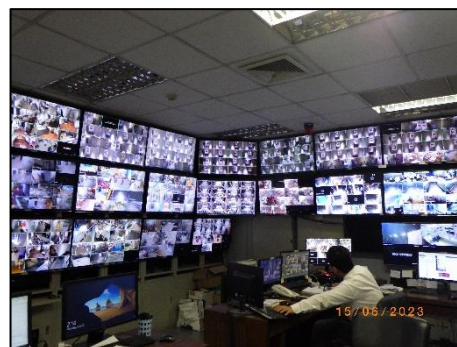
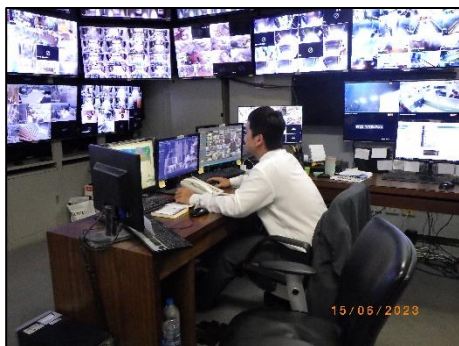
เจ้าหน้าที่รักษาความปลอดภัยภายในโครงการ

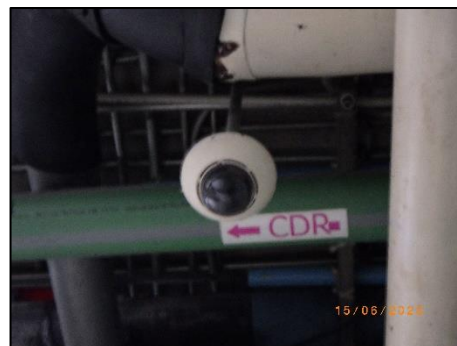
ติดตั้งกล้องโทรทัศน์วงจรปิด
