รูปภาพประกอบการปฏิบัติตามมาตรการป้องกันและแก้ไขผลกระทบสิ่งแวดล้อม และมาตรการติดตามตรวจสอบ
ผลกระทบสิ่งแวดล้อม ในระยะดำเนินการ ระหว่างเดือนมกราคม-มิถุนายน พ.ศ. 2566

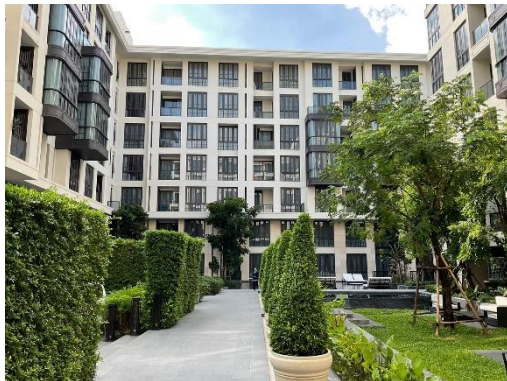
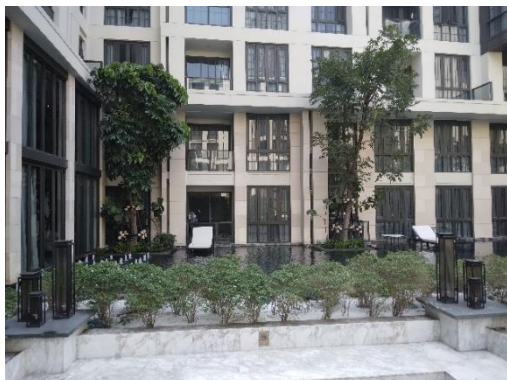
รูปที่ 1 สภาพแวดล้อมของโครงการในปัจจุบัน

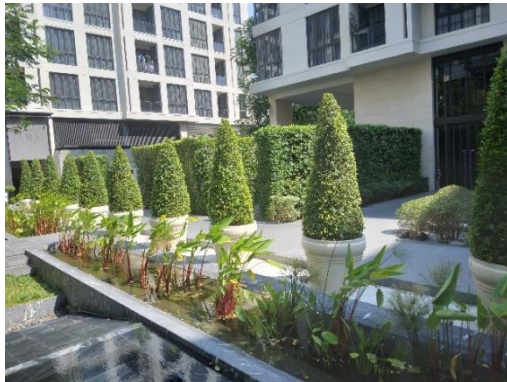
รูปที่ 4 พื้นที่สีเขียวภายในพื้นที่โครงการ

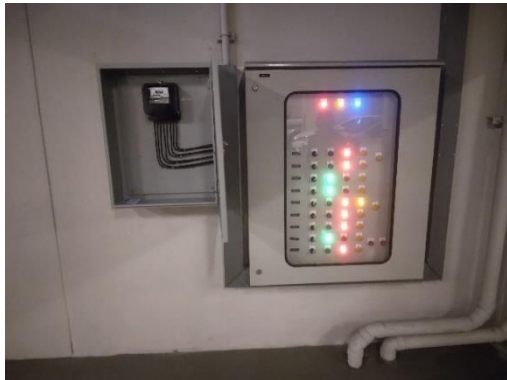
รูปที่ 6 มิเตอร์ไฟฟ้าสำหรับระบบบำบัดน้ำเสีย

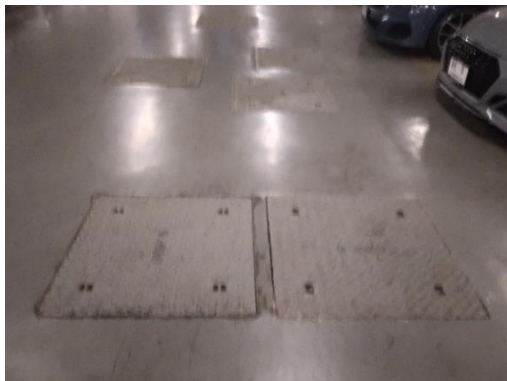
รูปที่ 7 ระบบบำบัดน้ำเสีย

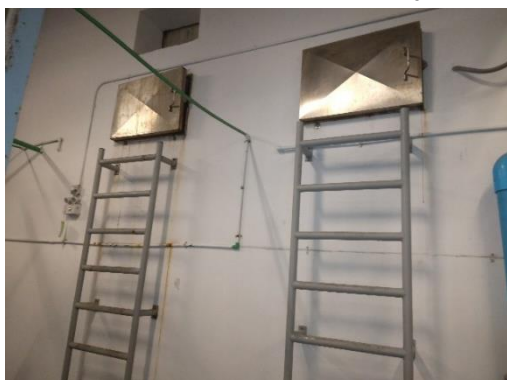
รูปที่ 8 ถังเก็บน้ำใต้ดิน และถังเก็บน้ำชั้นดาดฟ้า

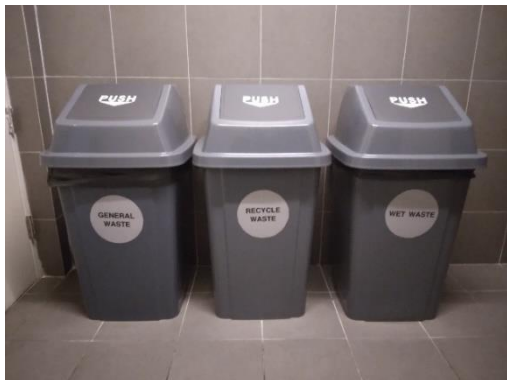
รูปที่ 12 ถังรองรับมูลฝอย

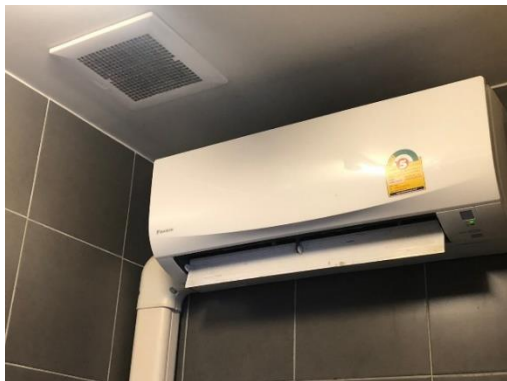
รูปที่ 14 ท่อระบายอากาศในห้องพักขยะ

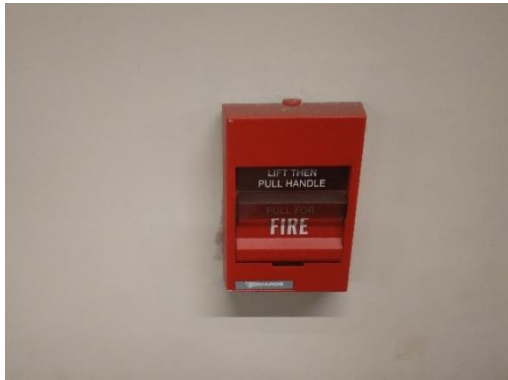
รูปที่ 17 ปุ่มกดแจ้งสัญญาณอัคคีภัย

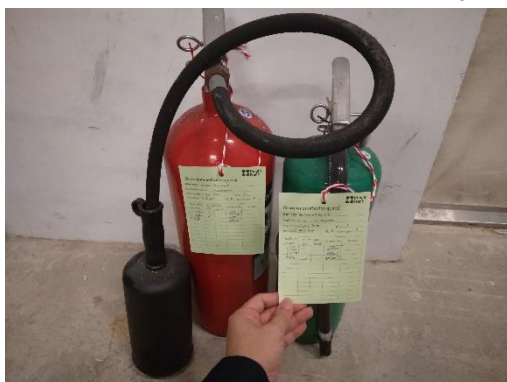
รูปที่ 26 การตรวจสอบระบบอัคคีภัย

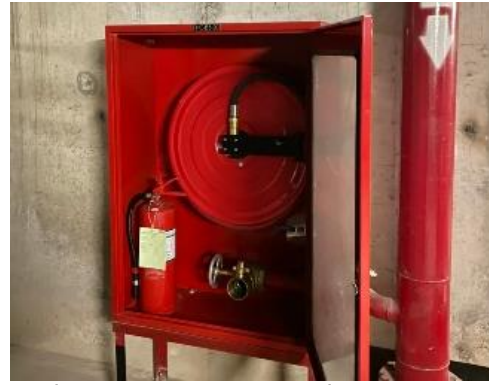
รูปที่ 28 ระบบดับเพลิงภายในที่จอดรถอัตโนมัติ

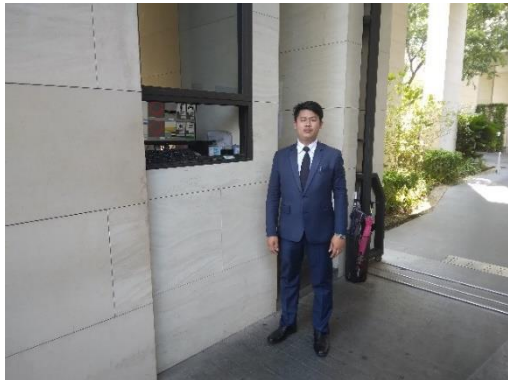
รูปที่ 29 เจ้าหน้าที่รปภ บริเวณทางเข้า-ออก โครงการ

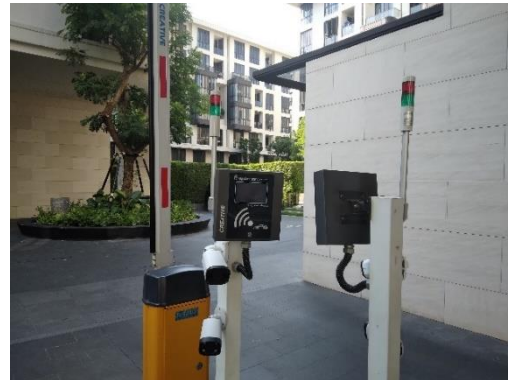
รูปที่ 30 ระบบคีย์การ์ดของลูกบ้าน (ที่จอดรถ)

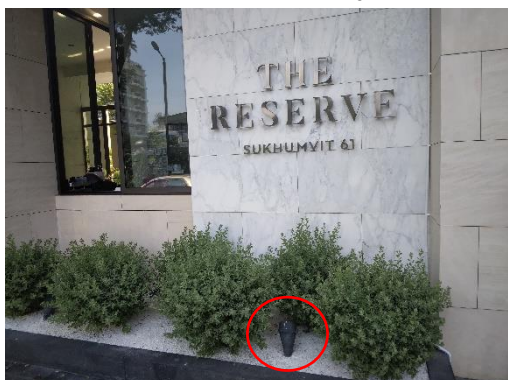
รูปที่ 32 ป้ายไฟส่องสว่าง ป้ายชื่อบริเวณหน้าโครงการ

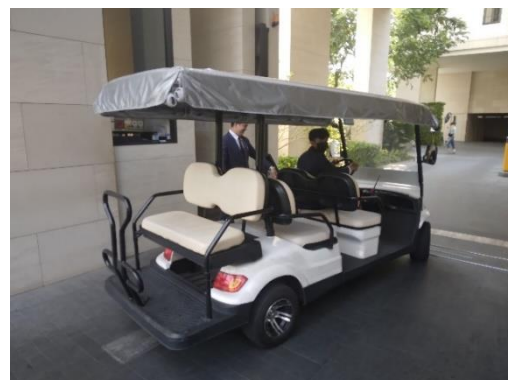
รูปที่ 33 รถไฟฟ้าเพื่อบริการรับ-ส่ง

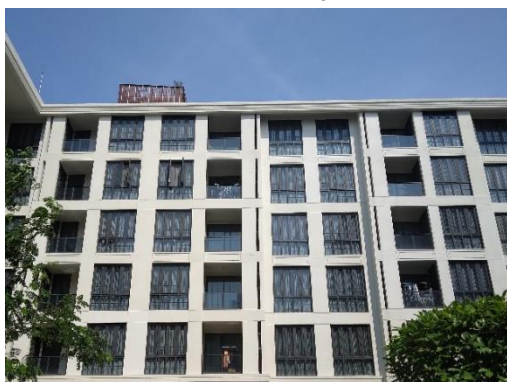
รูปที่ 37 อาคารและห้องพักมีหน้าต่างกระจกรับแสงจากธรรมชาติ

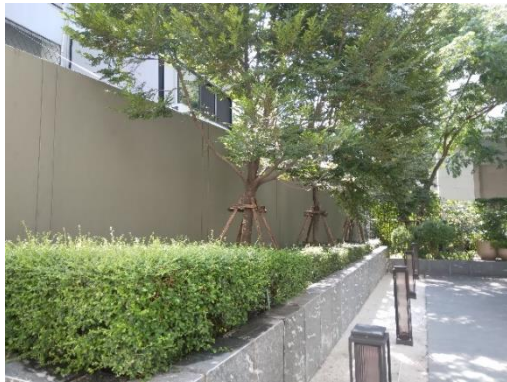
รูปที่ 41 รูปรั้วรอบโครงการ และไม้ยืนต้นรอบโครงการ

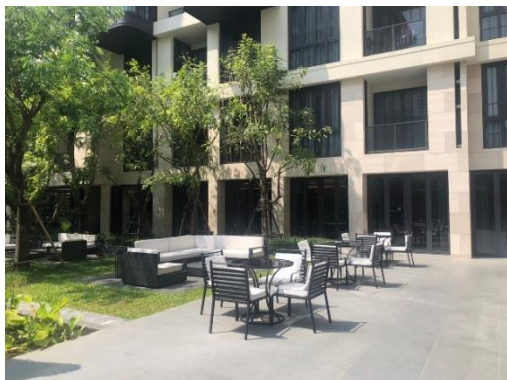
รูปที่ 42 พื้นที่พักผ่อนหย่อนใจ
