ผลการปฏิบัติตามมาตรการป้องกัน
และแก้ไขผลกระทบสิ่งแวดล้อม

รายงานผลการปฏิบัติตามมาตรการป้องกันและแก้ไขผลกระทบสิ่งแวดล้อมและมาตรการติดตามตรวจสอบผลกระทบสิ่งแวดล้อม
โครงการเหมืองแร่ดินอุตสาหกรรมชนิดดินซีเมนต์ คำขอประทานบัตรที่ 6/2551 ของบริษัทปูนซีเมนต์ไทย (ท่าหลวง) จำกัด
ระหว่างเดือนมกราคม-มิถุนายน 2566

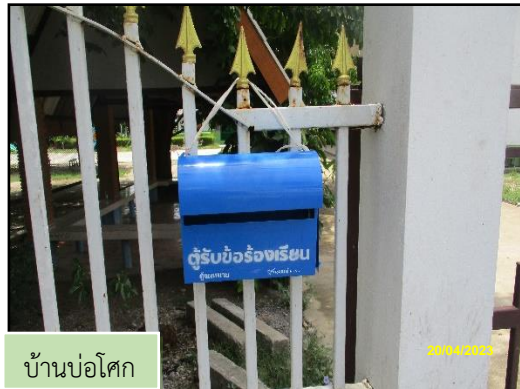
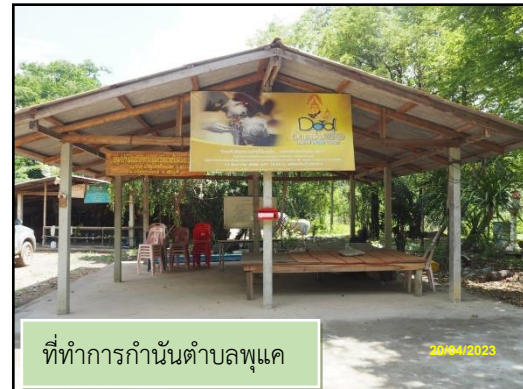
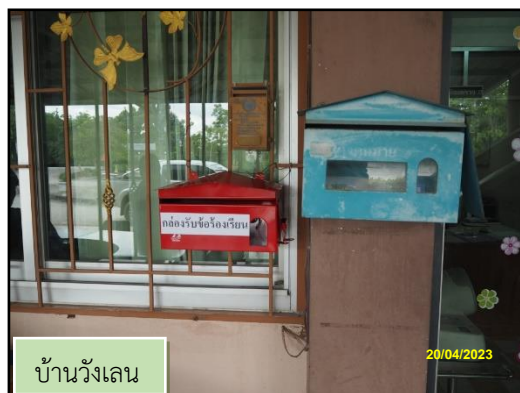
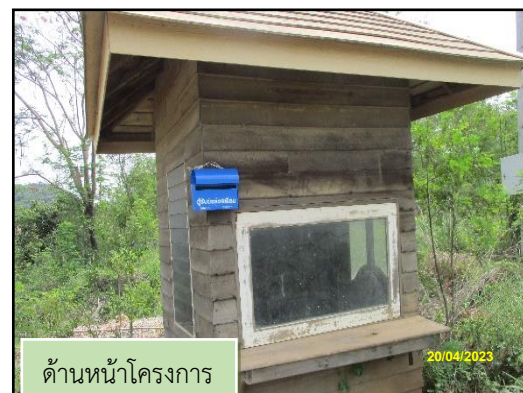
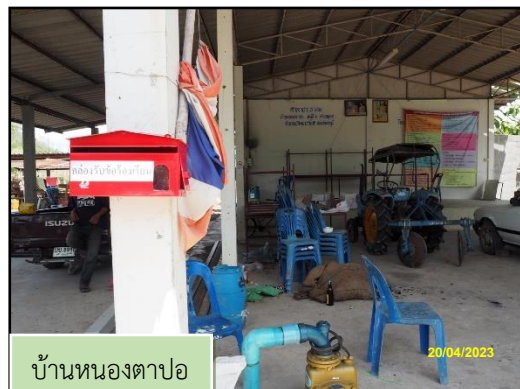
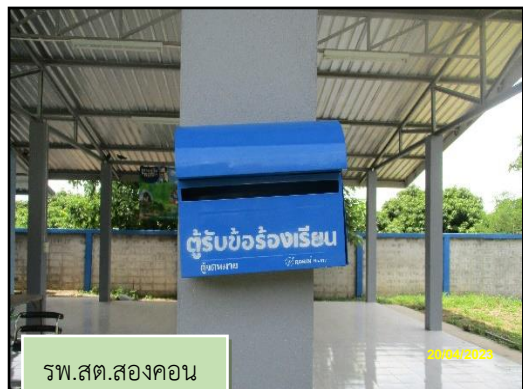
ภาพที่ 2.1 กล่องรับเรื่องราวร้องทุกข์

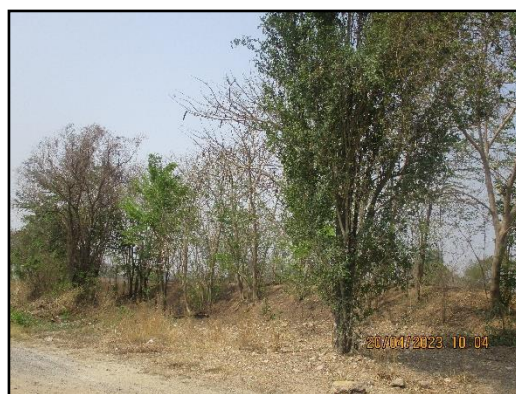
ภาพที่ 2.3 คันทำนบดิน

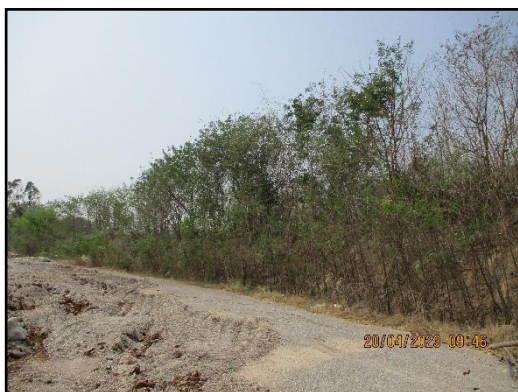
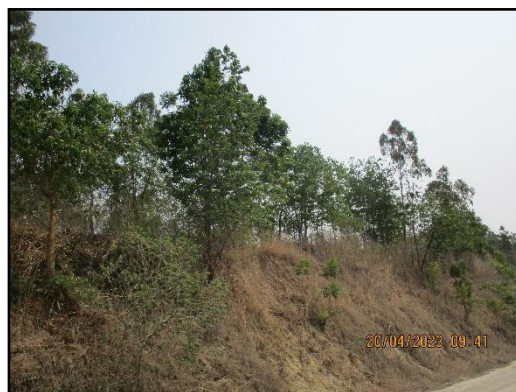
ภาพที่ 2.4 การปลูกต้นไม้โตเร็วและพืชคลุมดิน

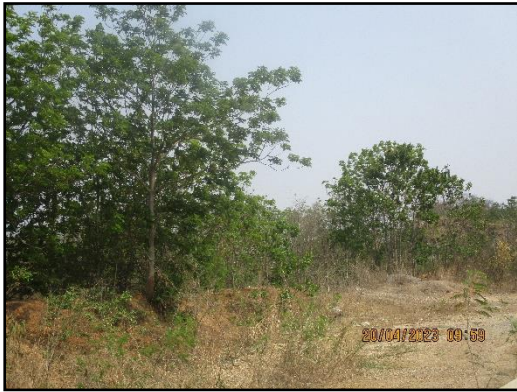
ภาพที่ 2.4 (ต่อ) การปลูกต้นไม้โตเร็วและพืชคลุมดิน

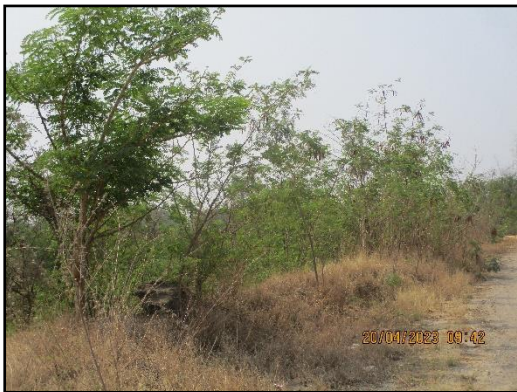
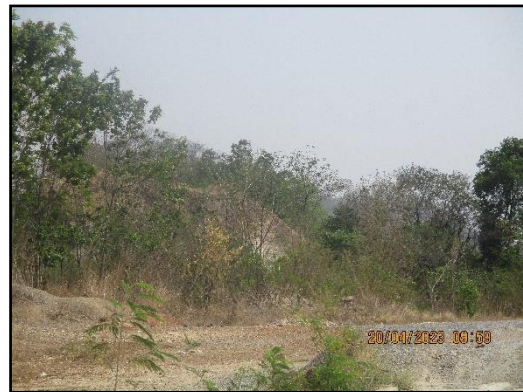
ภาพที่ 2.5 การปลูกต้นไม้บริเวณพื้นที่เว้นเขตการทำเหมือง

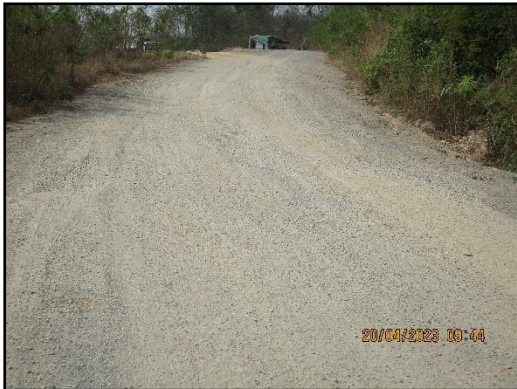
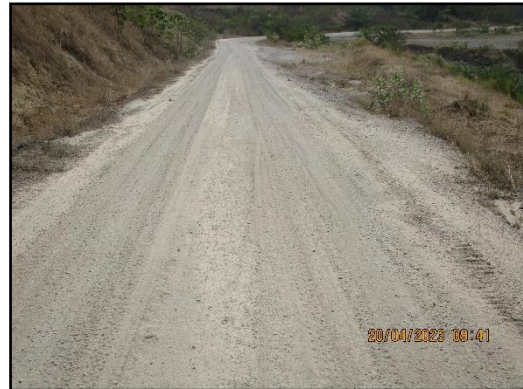
ภาพที่ 2.6 ถนนหินคลุกบดอัดแน่นภายในพื้นที่โครงการ

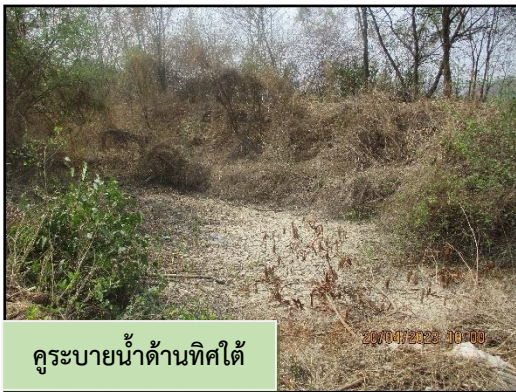
ภาพที่ 2.8 คูระบายน้ำโดยรอบพื้นที่โครงการ

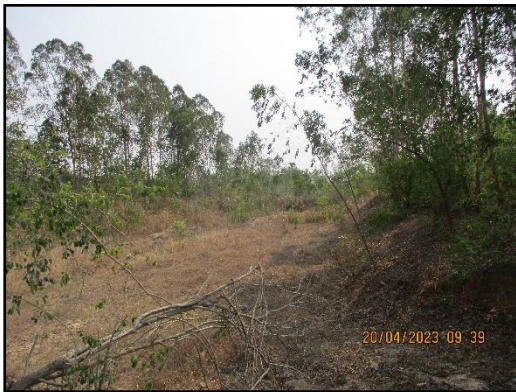
ภาพที่ 2.9 บ่อดักตะกอน

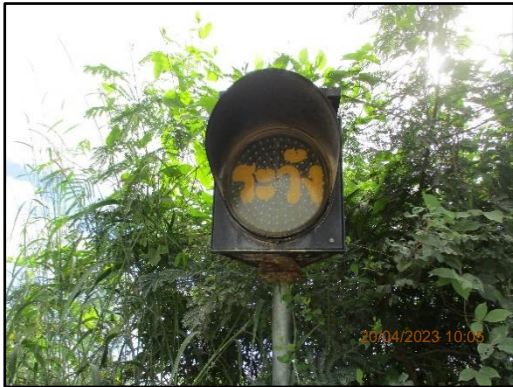
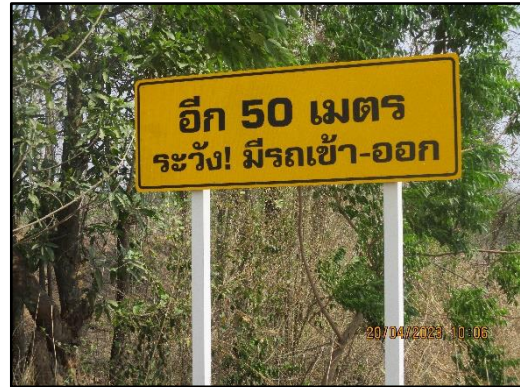
ภาพที่ 2.10 ป้ายสัญญาณจราจรและสัญญาณไฟกระพริบภายในพื้นที่โครงการ

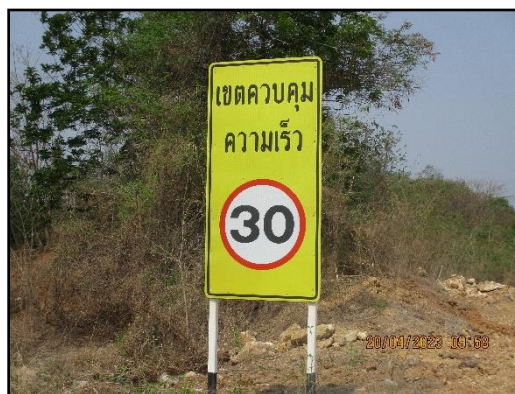
ภาพที่ 2.11 ป้ายจำกัดความเร็วไม่เกิน 30 กิโลเมตร/ชั่วโมง

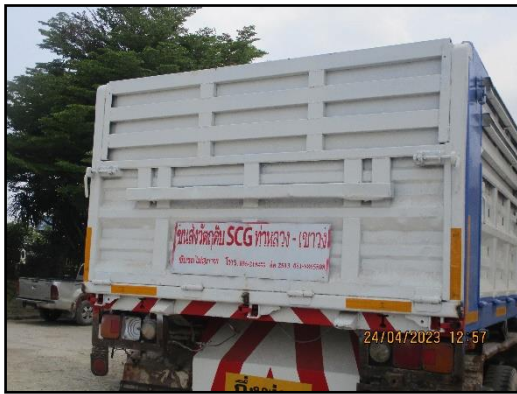
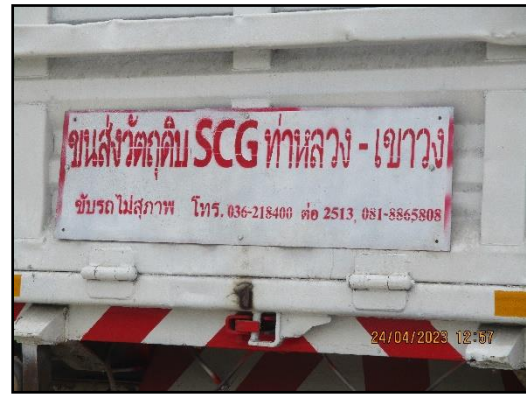
ภาพที่ 2.13 รถบรรทุกที่มีการติดชื่อโครงการ

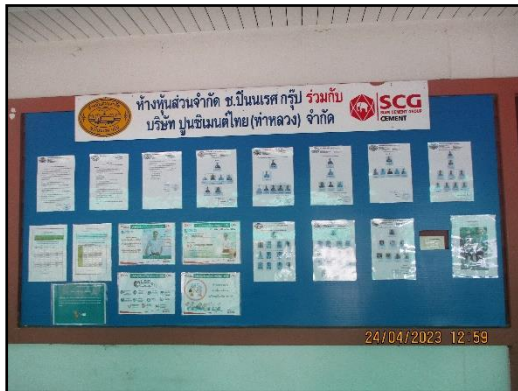
ภาพที่ 2.15 บอร์ดประชาสัมพันธ์ความรู้ต่างๆ
ภายในพื้นที่โครงการ

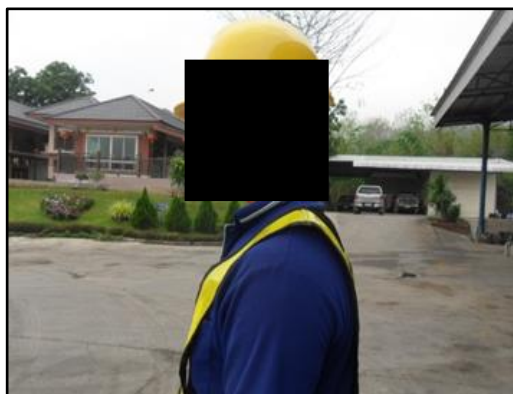
สำหรับพนักงานที่มีผลการตรวจสมรรถภาพการได้ยินที่ผิดปกติ จากการสอบถามทราบว่า ก่อนหน้าที่พนักงานผู้รับเหมามาทำงานกับโครงการ พนักงานผู้รับเหมาได้ทำงานที่เกี่ยวข้องกับเครื่องจักรที่เสียงดังมาก่อนเป็นเวลาหลายปีและไม่ได้ใช้อุปกรณ์ป้องกันอันตรายส่วนบุคคลอย่างสม่ำเสมอ ปัจจุบันทางโครงการได้เฝ้าระวังระหว่างการปฏิบัติงาน เพื่อเป็นการป้องกันมิให้พนักงานได้รับผลกระทบต่อสุขภาพจากการปฏิบัติงานภายในโครงการ โดยกำหนดให้มีการสวมใส่อุปกรณ์ป้องกันอันตรายส่วนบุคคลที่เกี่ยวข้องกับการปฏิบัติงานอย่างเคร่งครัด ดังภาพที่ 3.33 รวมทั้งได้จัดให้มีอุปกรณ์ป้องกันอันตรายส่วนบุคคล (Ear Plug) ให้พนักงานไว้ใช้งานอย่างเพียงพอ ดังภาพที่ 3.34 และหากยังพบความผิดปกติจะนำมาเข้าที่ประชุมเพื่อพิจารณาถึงหัวข้อรายละเอียดของการทำงาน และการดำเนินชีวิตประจำวันนั้นส่งผลกระทบต่อสุขภาพของพนักงานที่มีผลการตรวจผิดปกติ พร้อมทั้งหาแนวทางป้องกันและแก้ไขต่อไป

ภาพที่ 3.33 พนักงานสวมใส่อุปกรณ์
ป้องกันอันตรายส่วนบุคคล
