ผลการปฏิบัติตามมาตรการป้องกัน และแก้ไขผลกระทบสิ่งแวดล้อม

2.1 ผลการปฏิบัติตามมาตรการป้องกัน และแก้ไขผลกระทบสิ่งแวดล้อม

โครงการ โรงแรมนิโก้ อมตะซิตี้ ชลบุรี (Hotel Nikko Amata City Chonburi) ได้ทำการสรุปผลการปฏิบัติตามมาตรการป้องกัน และแก้ไขผลกระทบสิ่งแวดล้อม ที่เสนอไว้ในรายงานการประเมินผลกระทบสิ่งแวดล้อม และมาตรการเพิ่มเติมที่คณะกรรมการผู้ชำนาญการพิจารณารายงานการประเมินผลกระทบสิ่งแวดล้อมเป็นผู้พิจารณาให้ความเห็นชอบตลอดจนมาตรการที่ได้มีการเปลี่ยนแปลงในปัจจุบันของโครงการโรงแรมนิโก้ อมตะซิตี้ ชลบุรี (Hotel Nikko Amata City Chonburi) ของบริษัท ไทย-เจแปนีส อมตะ จำกัด ประจำเดือนมกราคม-มิถุนายน 2566 ซึ่งครอบคลุมปัจจัยทางสิ่งแวดล้อมที่สำคัญคือ

ภาพถ่ายประกอบการปฏิบัติตามมาตรการป้องกันและแก้ไขผลกระทบสิ่งแวดล้อม
โครงการ โรงแรมนิโก้ อมตะซิตี้ ชลบุรี (Hotel Nikko Amata City Chonburi)
บริษัท ไทย-เจแปนนิส อมตะ จำกัด

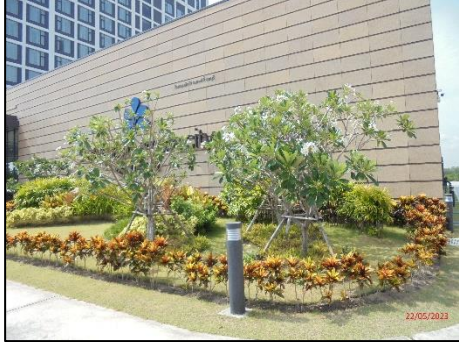
รูปที่ 2.1 พื้นที่สีเขียวของโครงการ

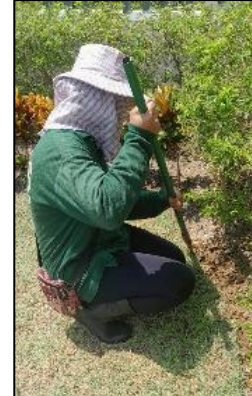
รูปที่ 2.2 เจ้าหน้าที่ดูแลพื้นที่สีเขียว

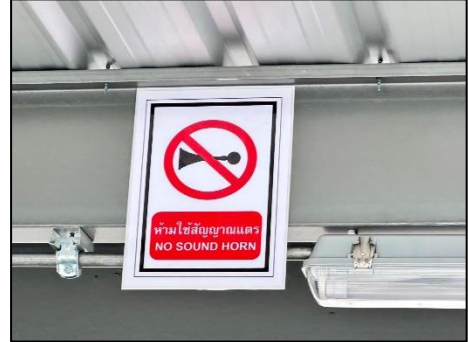
รูปที่ 2.6 ป้ายเตือน "ห้ามกดแตร"

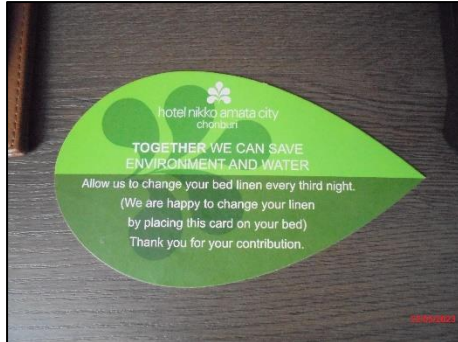
รูปที่ 2.9 ป้ายรณรงค์ประหยัดน้ำ

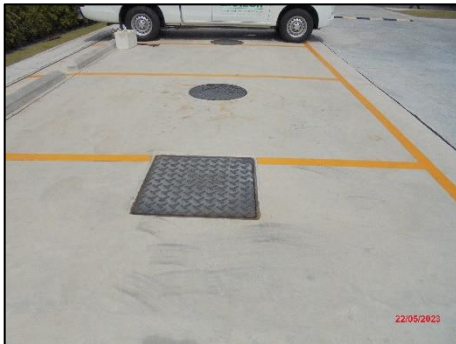
รูปที่ 2.10 ระบบบำบัดน้ำเสีย

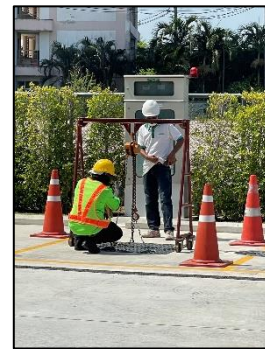
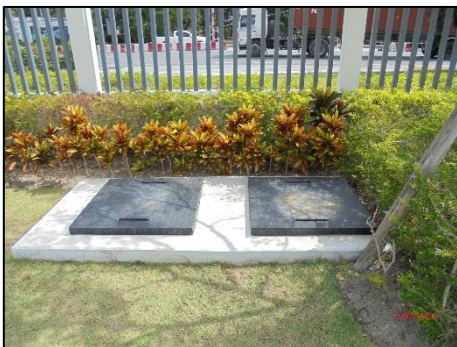
รูปที่ 2.15 ป่อหนองน้ำฝนของโครงการ

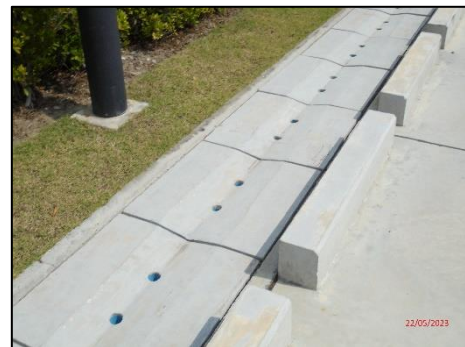
รูปที่ 2.16 รางระบายน้ำฝน ภายในพื้นที่โครงการ

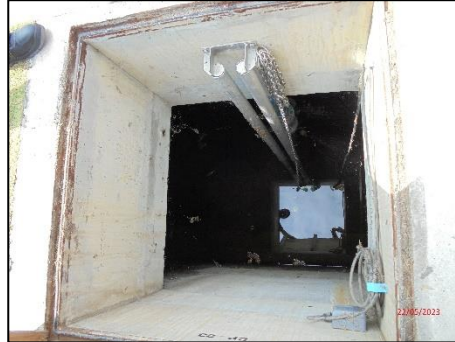
รูปที่ 2.17 เครื่องสูบน้ำ ขนาด 0.03 ลบ.ม/วินาที

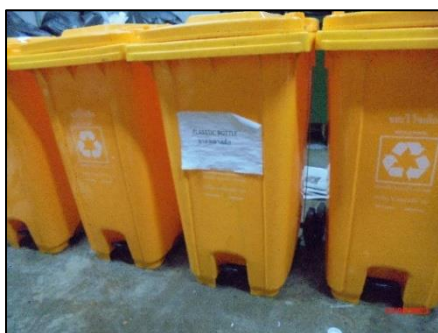
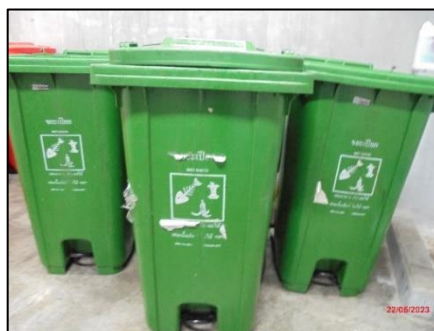
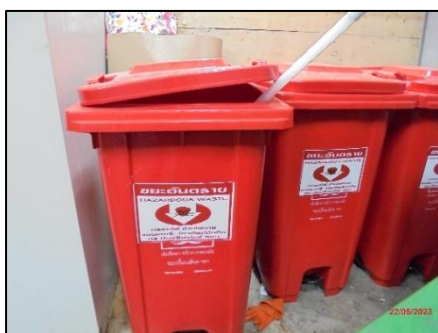
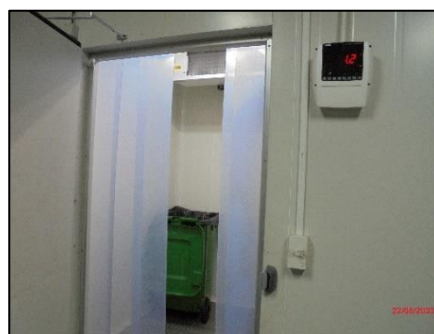
รูปที่ 2.20 ห้องพักขยะรวม

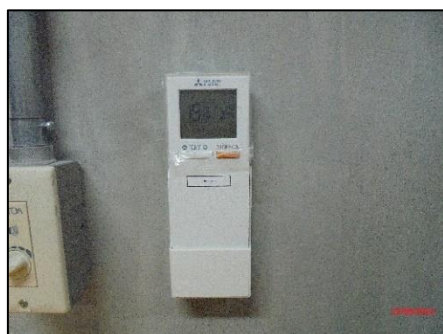
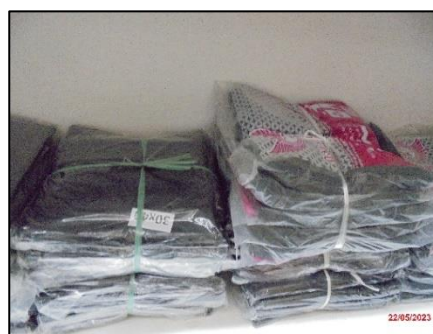
รูปที่ 2.21 การรักษาอุณหภูมิ ภายในห้องพักขยะ

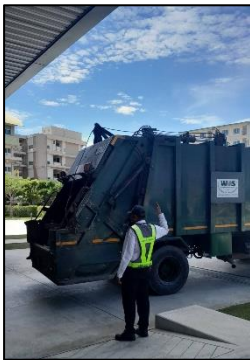
รูปที่ 2.25 เจ้าหน้าที่อำนวยความสะดวก
ให้แก่รถเก็บขยะ

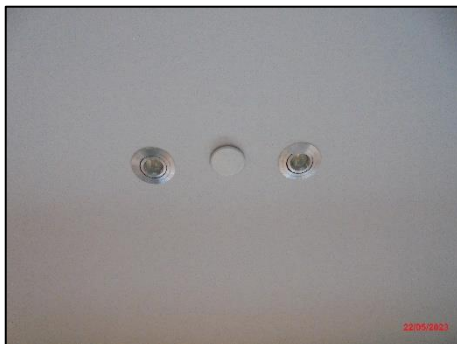
รูปที่ 2.27 หลอดไฟ LED (Light Emitting Diode)

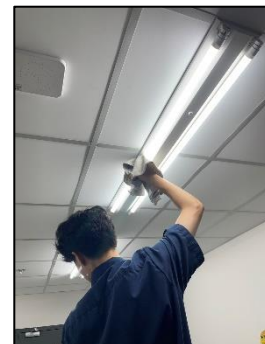
รูปที่ 2.28 พนักงานทำความสะอาดหลอดไฟ และโคมไฟ

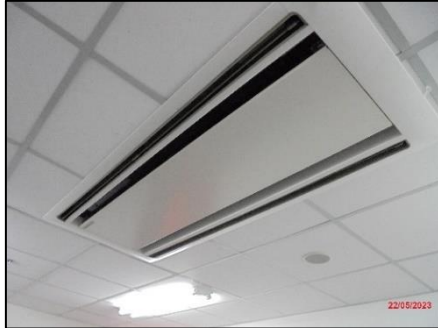
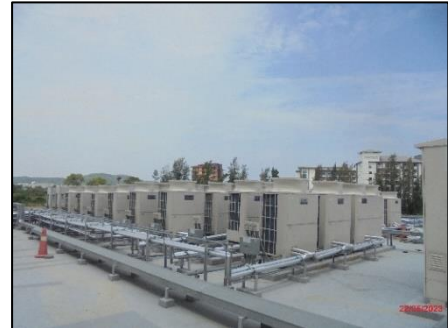
รูปที่ 2.29 เลือกใช้ระบบปรับอากาศที่มีประสิทธิภาพสูง

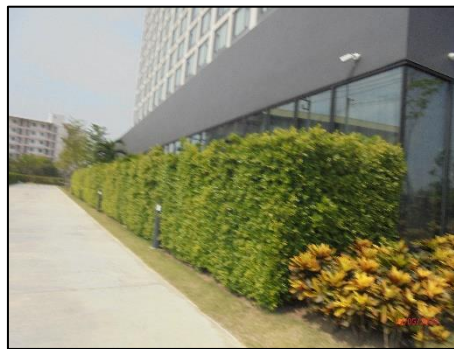
รูปที่ 2.30 ต้นไม้ และพื้นที่สีเขียว ช่วยบดบังแสงแดด

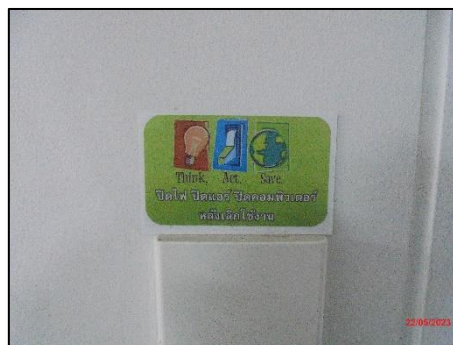
รูปที่ 2.31 ป้ายรณรงค์และประชาสัมพันธ์อนุรักษ์พลังงาน

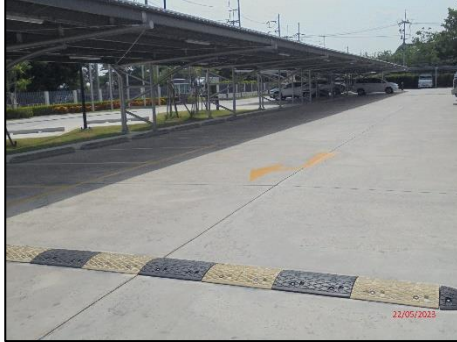
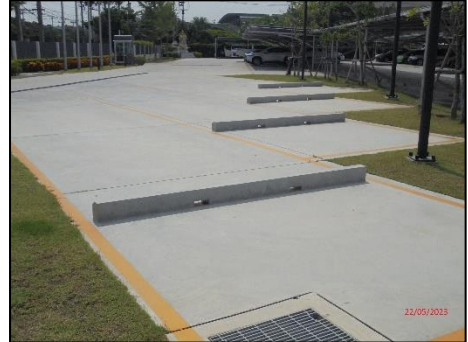
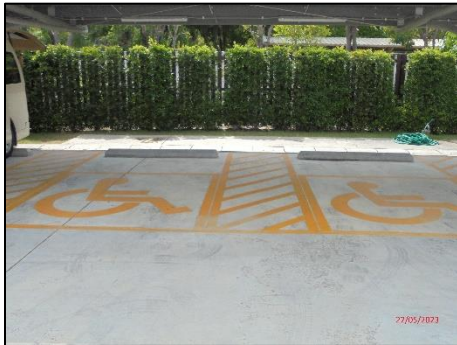
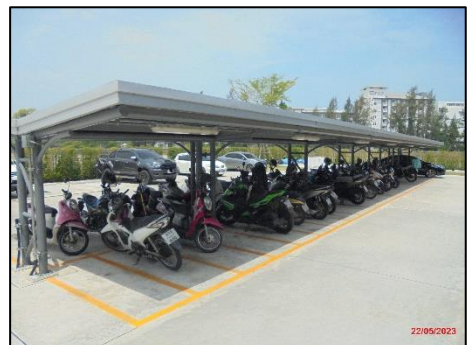
รูปที่ 2.32 พื้นที่ลานจอดรถ

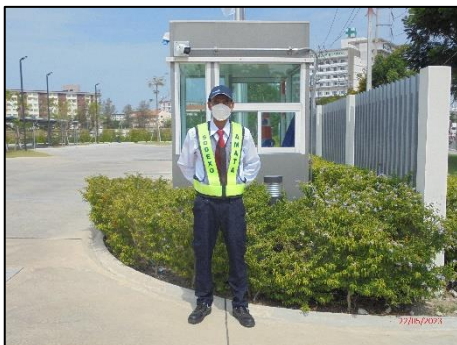
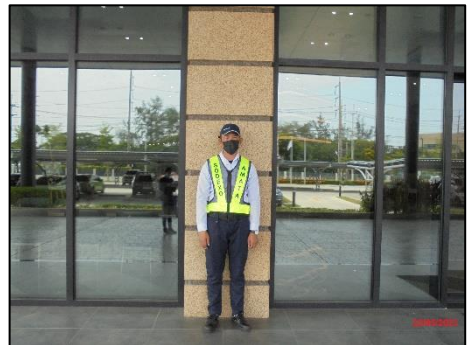
รูปที่ 2.33 เจ้าหน้าที่คอยอำนวยความสะดวกบริเวณทางเข้า-ออก

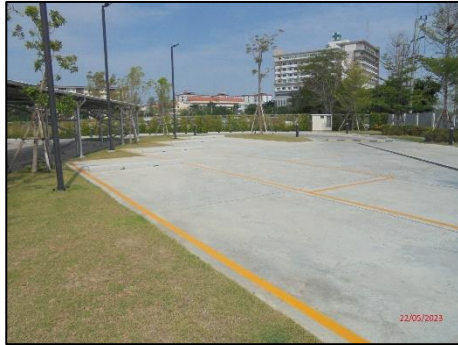
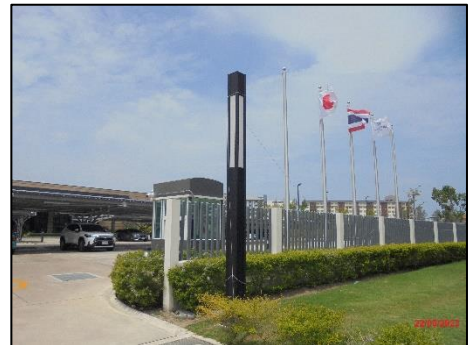
รูปที่ 2.34 ไฟส่องสว่างบริเวณพื้นที่จอดรถ และทางเข้าออก

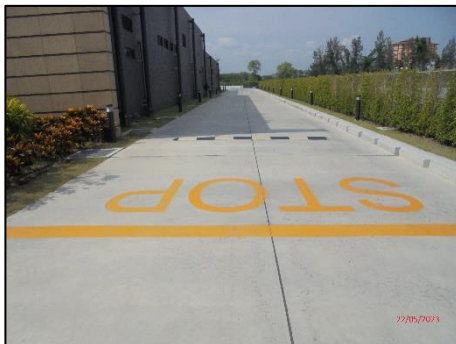
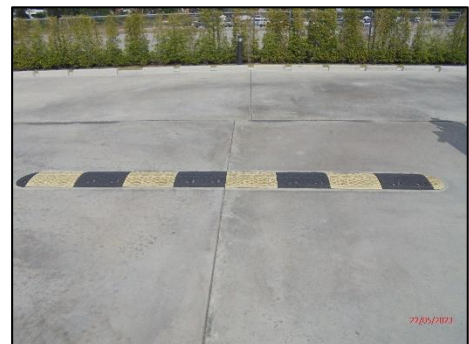
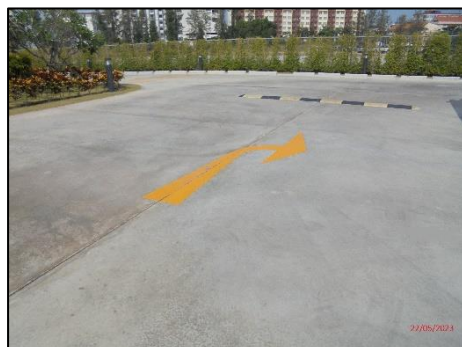
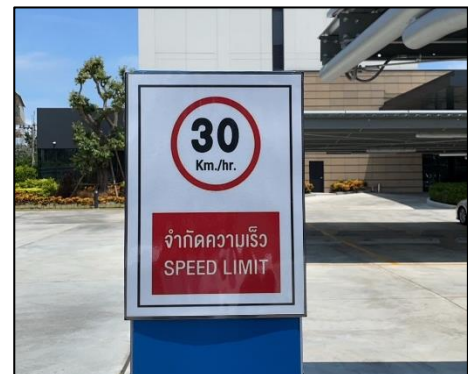
รูปที่ 2.35 สัญลักษณ์จราจรภายในโครงการ

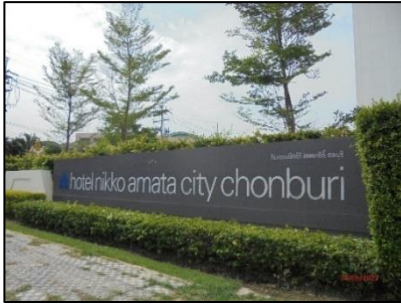
รูปที่ 2.36 ป้ายชื่อด้านหน้าโครงการ

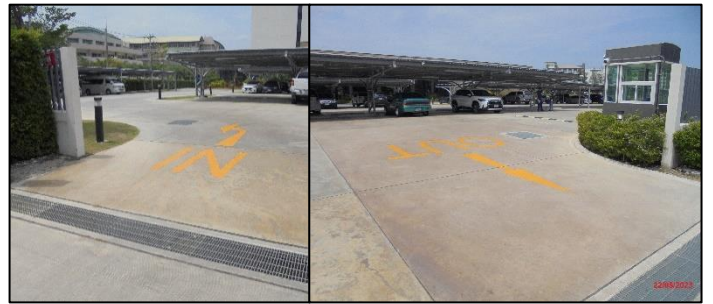
รูปที่ 2.37 ลูกศรแสดงทางเข้า-ออก

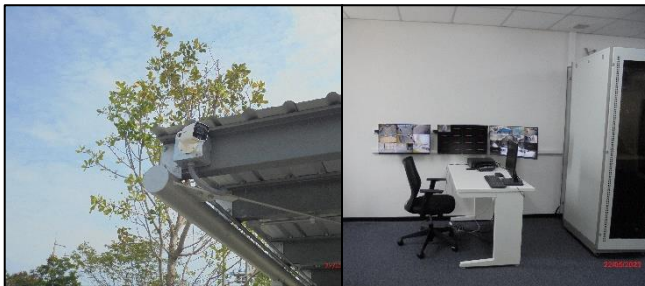
รูปที่ 3.38 ระบบ CCTV

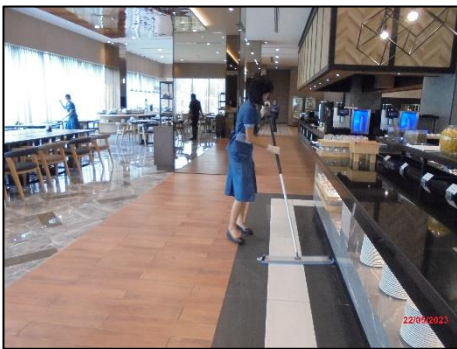
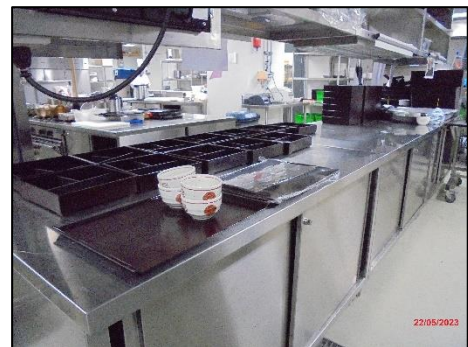
รูปที่ 2.40 ห้องครัว ห้องอาหาร และห้องจัดเลี้ยง เป็นระเบียบและจัดเป็นสัดส่วน

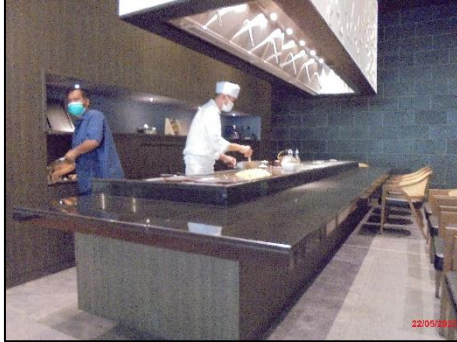
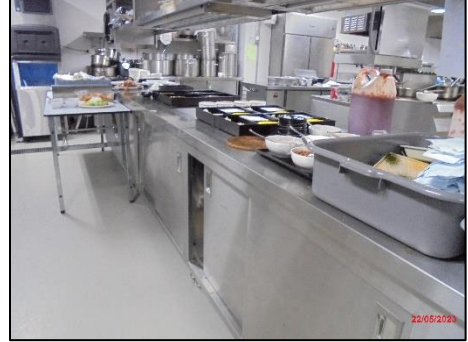
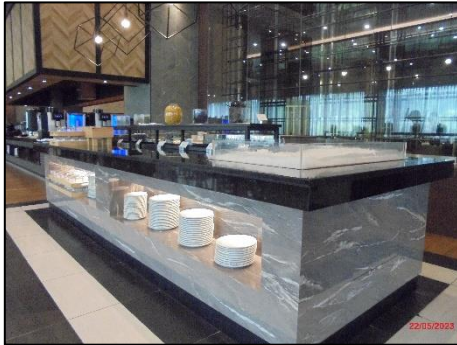
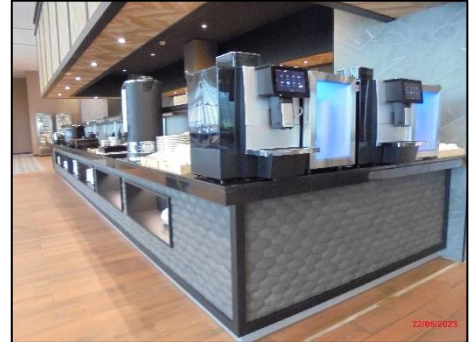
รูปที่ 2.41 โต๊ะเตรียม/ปรุงอาหาร สูงอย่างน้อย 60 ซม.

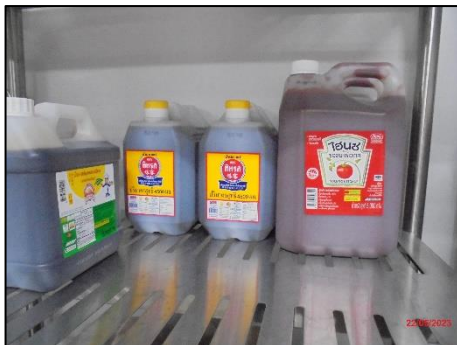
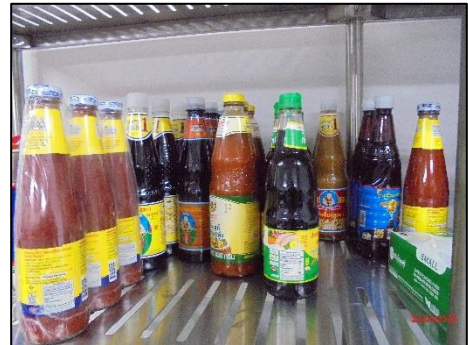
รูปที่ 2.42 สารปรุงแต่งอาหารมีเครื่องหมายรับรองมาตรฐาน

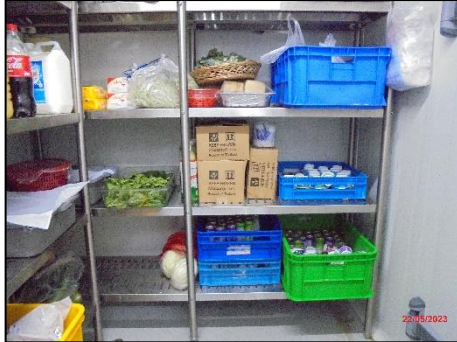
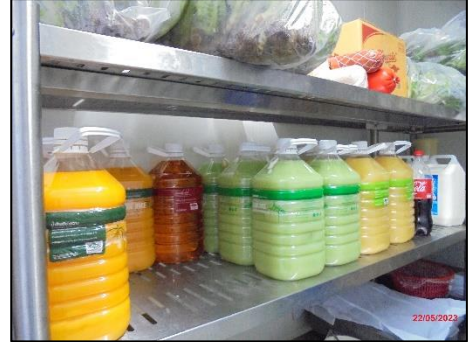
รูปที่ 2.43 เก็บอาหารประเภทต่างๆ แยกเป็นสัดส่วน

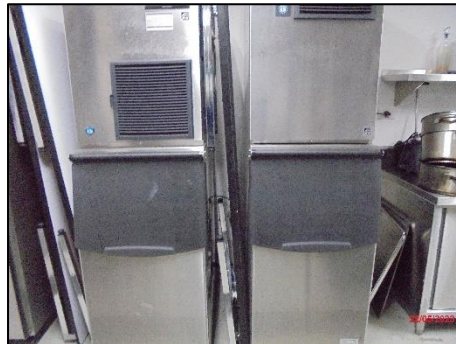
รูปที่ 2.44 น้ำแข็งที่ใช้บริโภคเก็บในภาชนะที่สะอาดมีฝาปิด

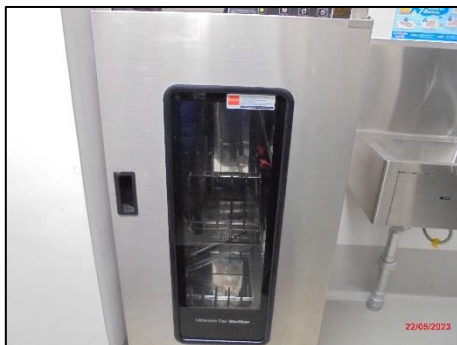
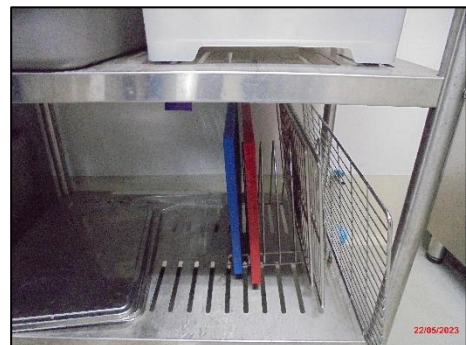
รูปที่ 2.45 เชียงและมิด มีสภาพดีและแยกใช้งาน

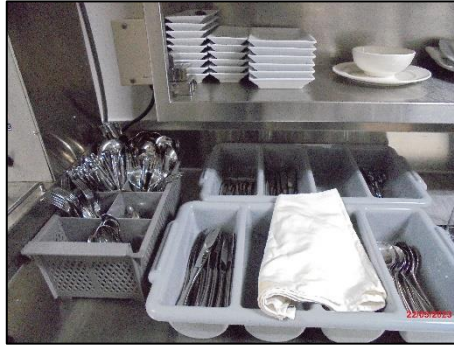
รูปที่ 2.46 ช้อน ส้อม และตะเกียบวางเป็นระเบียบ สูงอย่างน้อย 60 ซม.

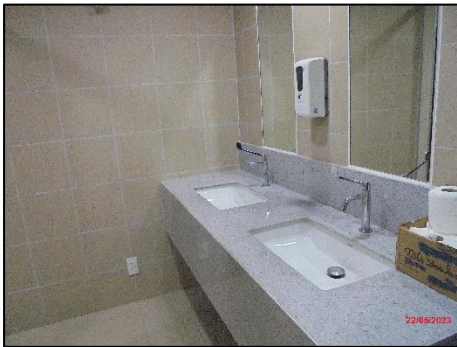
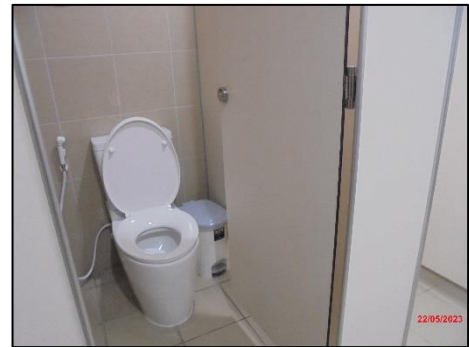
รูปที่ 2.47 ห้องส้วมสำหรับผู้ใช้บริการและผู้สัมผัสอาหาร

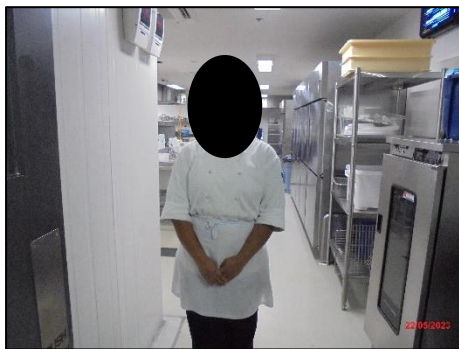
รูปที่ 2.48 ผู้สัมผัสอาหารแต่งกายสะอาด

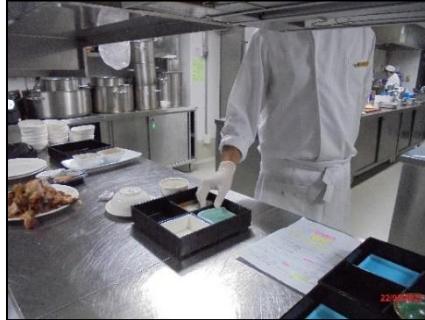
รูปที่ 2.50 ผู้ปรุงเตรียมอาหาร สวมใส่ถุงมือขณะเตรียมอาหาร

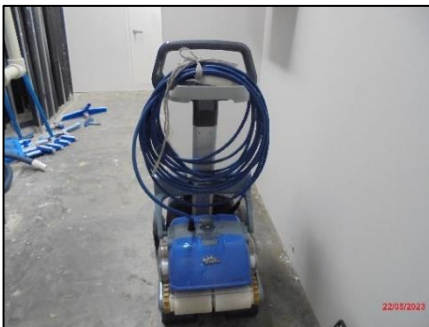
รูปที่ 2.53 อุปกรณ์ เครื่องมือสำหรับใช้ทำความสะอาดสระว่ายน้ำ

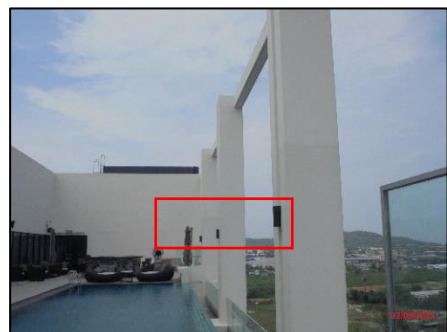
รูปที่ 2.55 แสงสว่าง บริเวณสระว่ายน้ำ

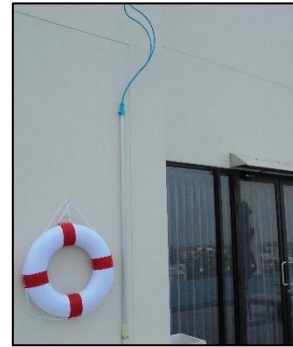
รูปที่ 2.57 อุปกรณ์ช่วยชีวิต

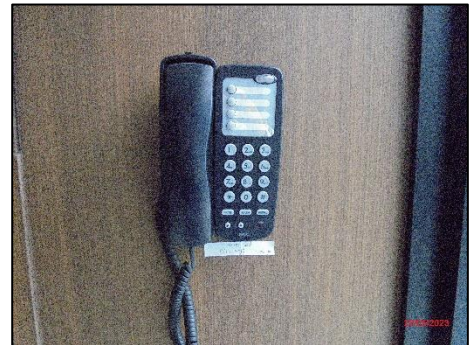
รูปที่ 2.59 เครื่องมือสื่อสาร บริเวณสระว่ายน้ำ

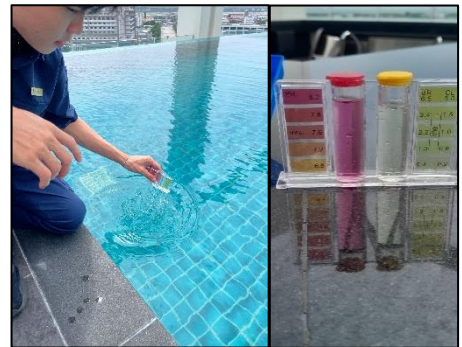
รูปที่ 2.61 พนักงานตรวจวัดคุณภาพน้ำสระว่ายน้ำ

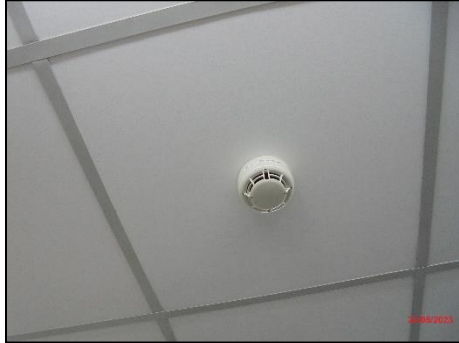
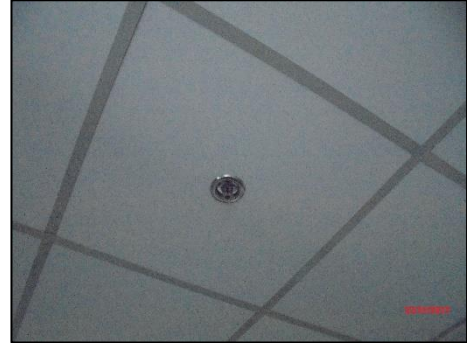
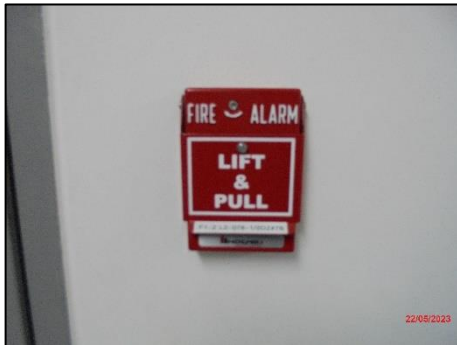
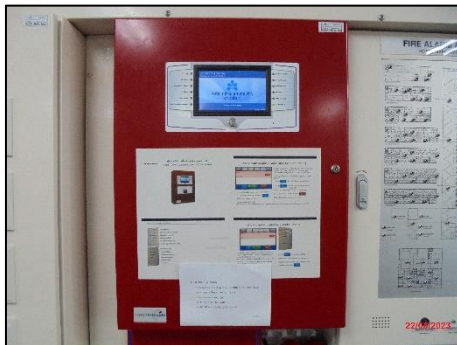
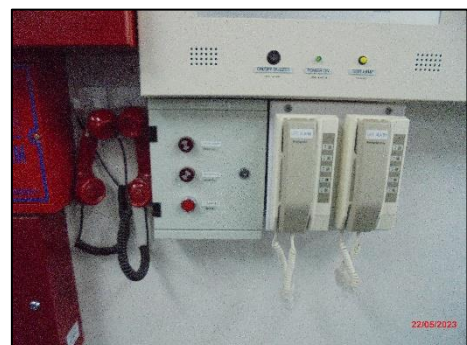
รูปที่ 2.62 ระบบป้องกันและระงับอัคคีภัย

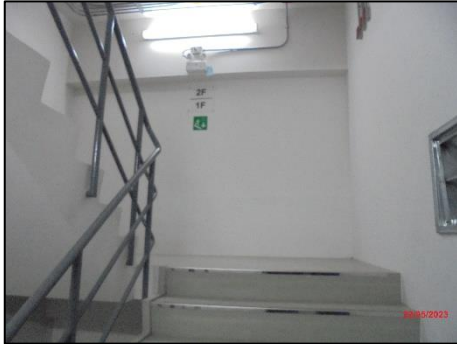
รูปที่ 2.66 บ้ายบอกชั้น

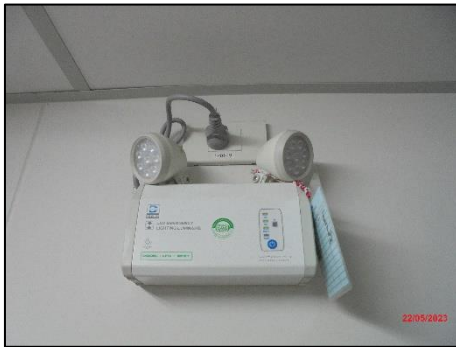
รูปที่ 2.68 ไฟส่องสว่างฉุกเฉิน

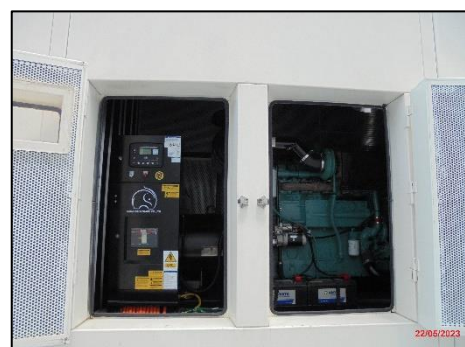
รูปที่ 2.69 เครื่องไฟฟ้าสำรอง

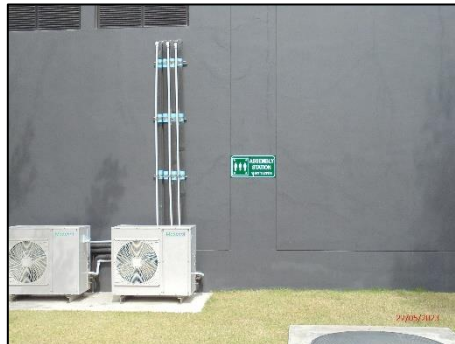
รูปที่ 2.70 จุดรวมพล
