รายงานการบำรุงรักษาระบบสัญญาณแจ้งเหตุเพลิงไหม้ครั้งที่ 3/4  
ประจำปี 2564

โรงแรมดอฟท์ สุขุมวิท 11

## ***Service Maintenance for Electric Fire Pump and Jockey Pump System***

***Yearly Service Maintenance for Fire Pump  
Clarke #6068HF25A***

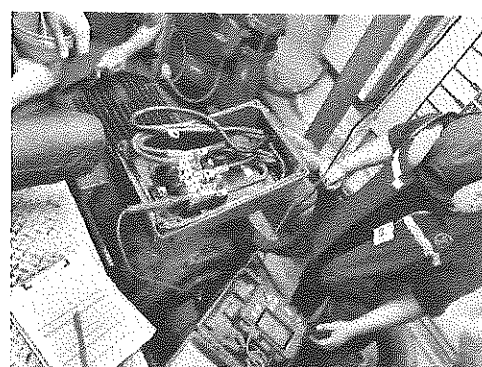
## Working Report : Winding and Insulation Resistance

Winding Resistance Test	MAIN STATOR		
	U-U' / U-V	V-V' / V-W	W-W' / W-U
	13.8	13.8	13.8
Insulation Test	MAIN STATOR		
	U-G	V-G	W-G
	Test volt.	Test volt.	Test volt.
	2,500 VDC	2,500 VDC	2,500 VDC
1 MIN	8.2 GΩ	7.7 GΩ	7.8 GΩ
DAR	1.7	1.67	1.57
10 MIN	26.8 GΩ	25.4 GΩ	26.5 GΩ
PI	3.26	3.29	3.38

The results of winding resistance and insulation test found that values of winding resistance and insulation direction are acceptable. (PI > 1.2)

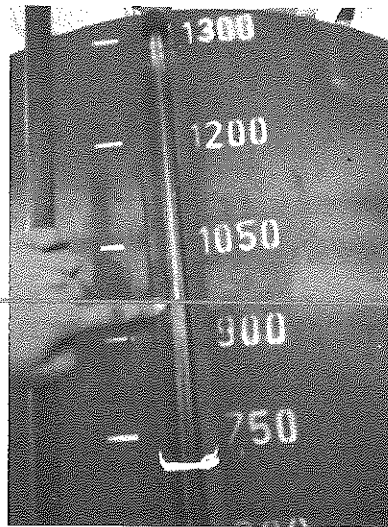
### Working Report : Fuel Oil Quantity

Fuel oil quantity is 950 Liters, 76.47% of total capacity.

(Should be contain 90% of total capacity, 10% of free air, NFPA25 recommendation)

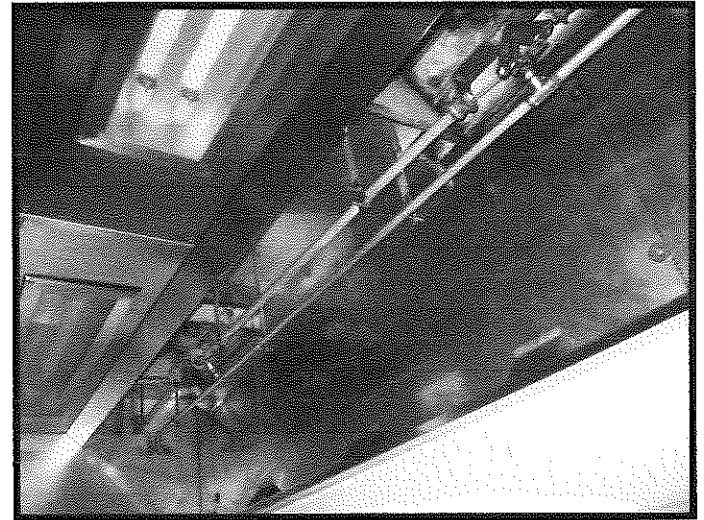
ภาพ ก่อน ทำความสะอาด

ภาพ หลัง ทำความสะอาด

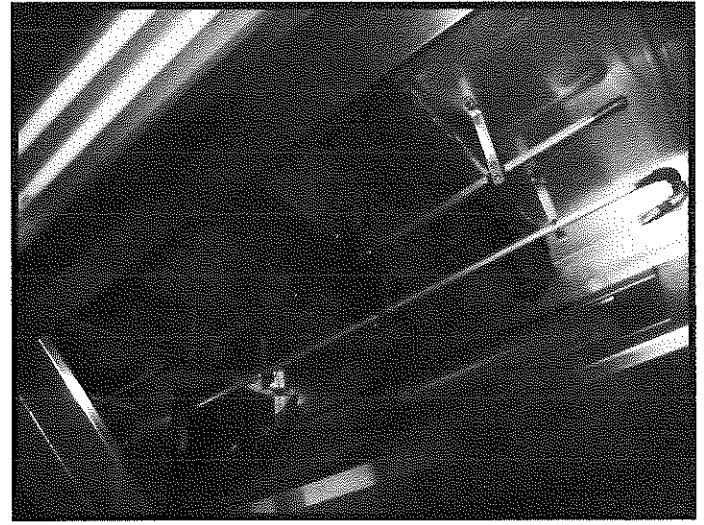
# Main Kitchen (ชั้น 8)

ภาพ หลัง ทำความสะอาด

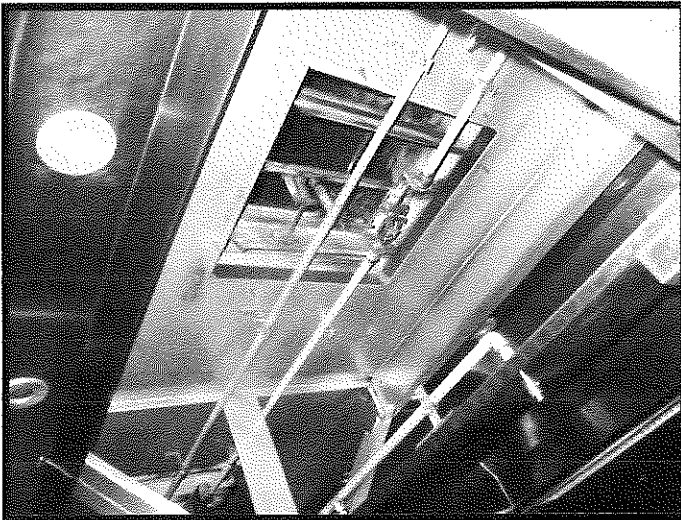
# Show Kitchen (ชั้น 8)

ภาพ หลัง ทำความสะอาด

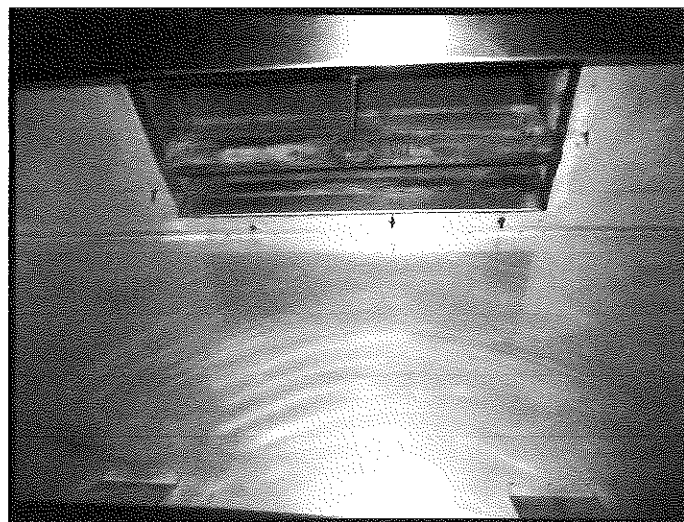
# BBQ. Kitchen (ชั้น 8)

ภาพ หลัง ทำความสะอาด

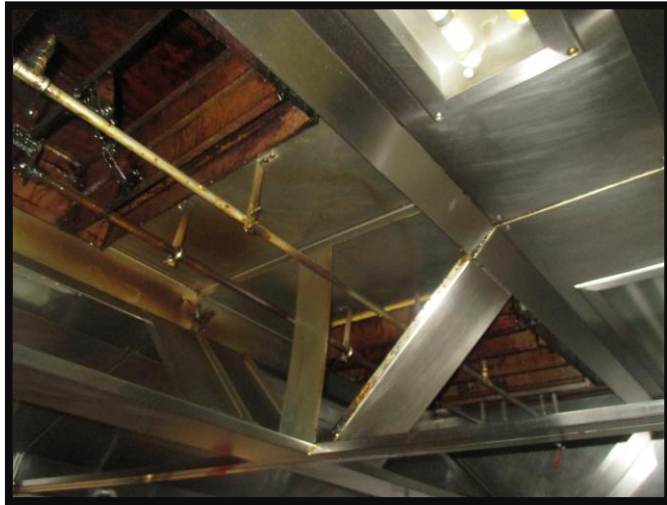
# Main Kitchen ชั้น B

ภาพ ก่อน ทำความสะอาด

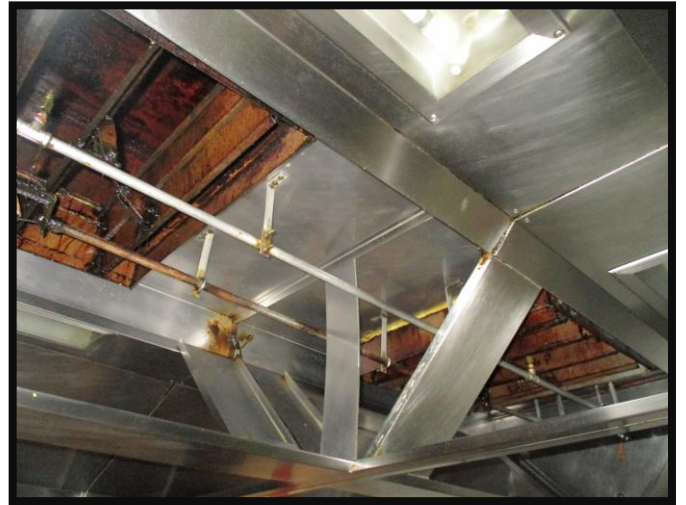
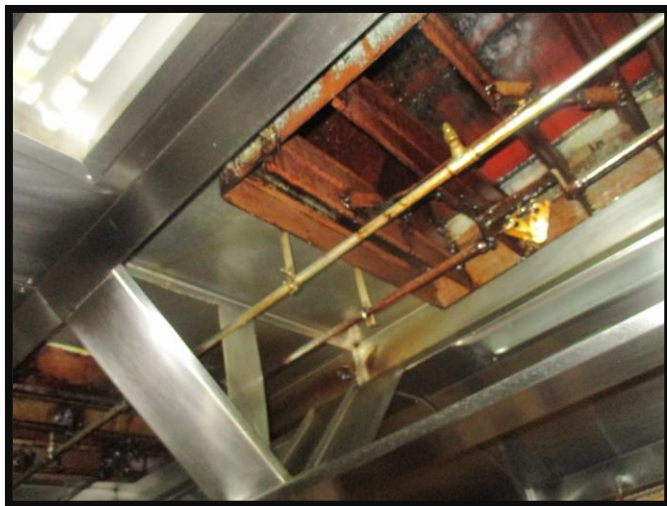
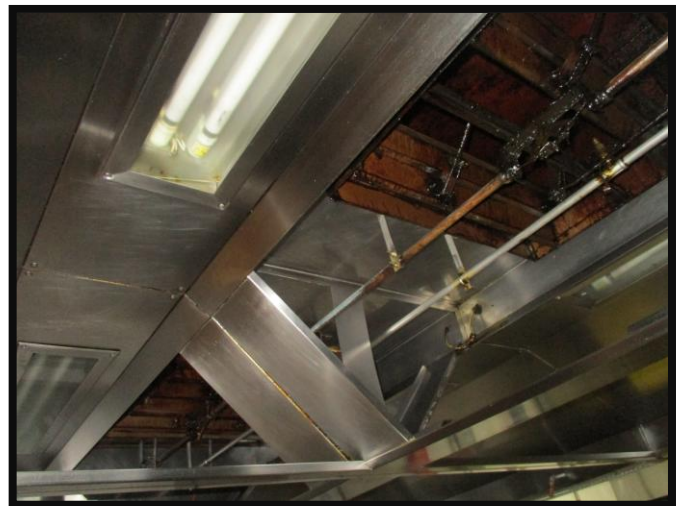
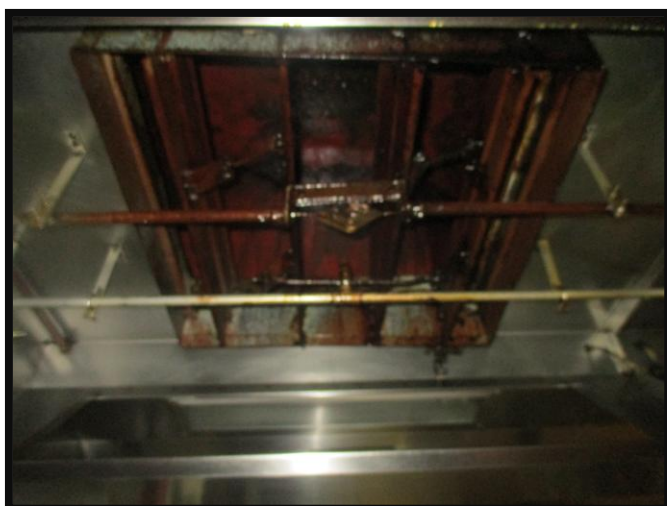
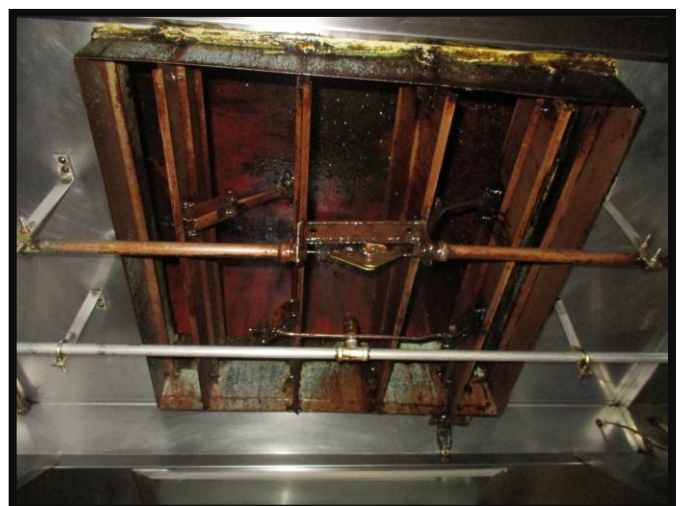
ภาพ หลัง ทำความสะอาด

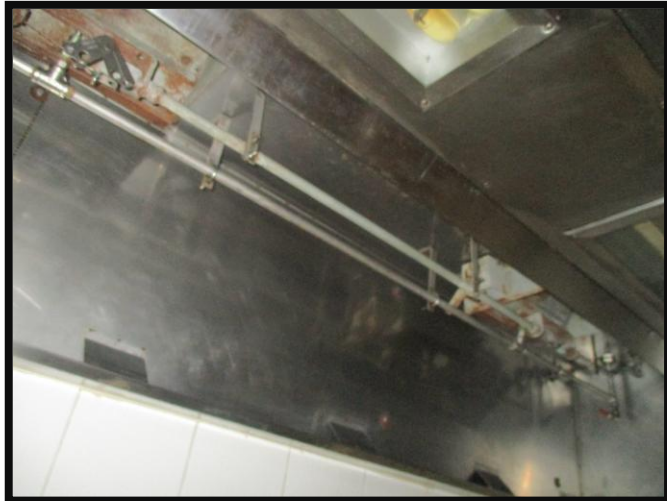
# Main Kitchen ชั้น B

ภาพ ก่อน ทำความสะอาด

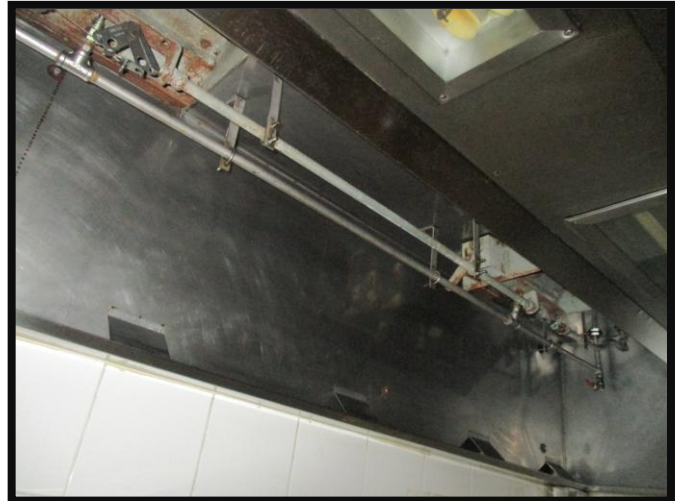
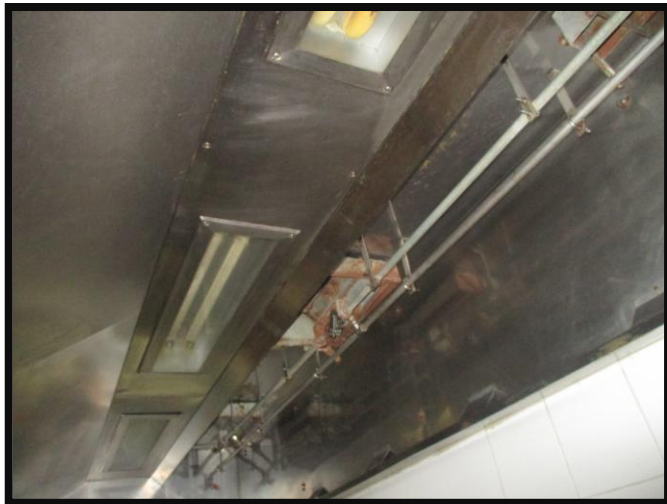
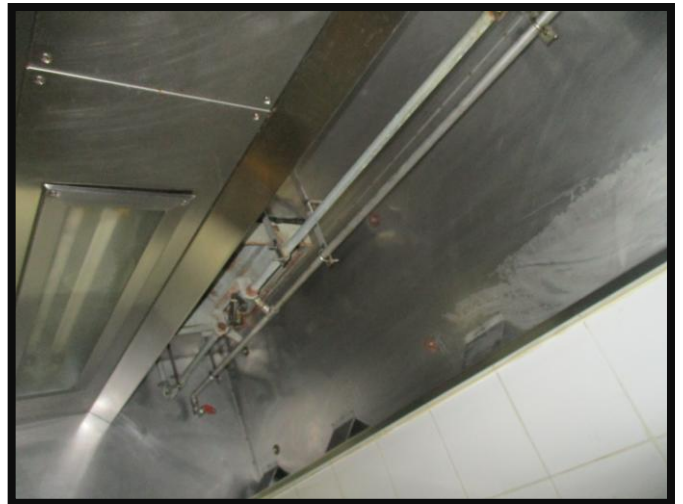
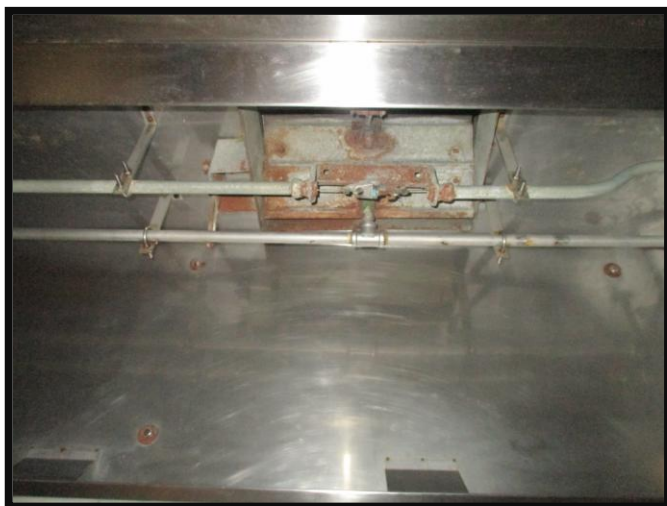
ภาพ หลัง ทำความสะอาด

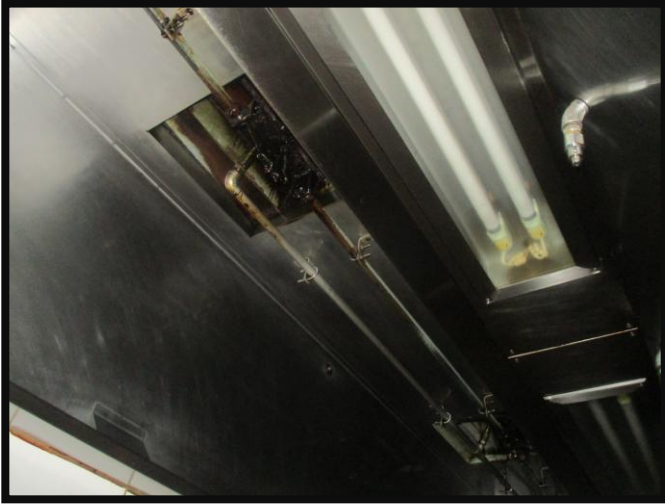
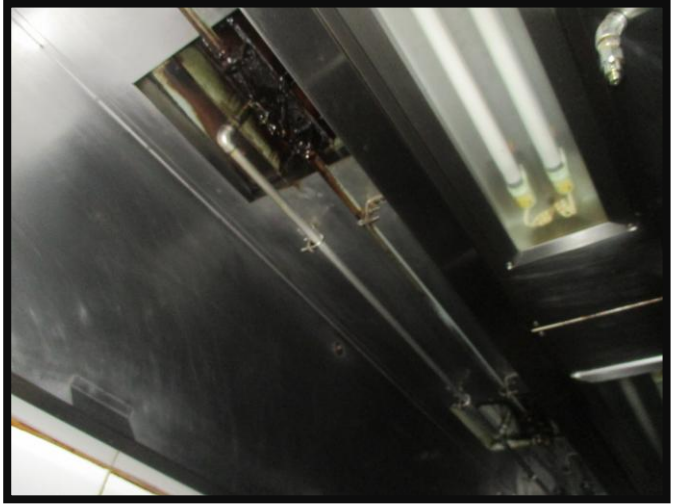
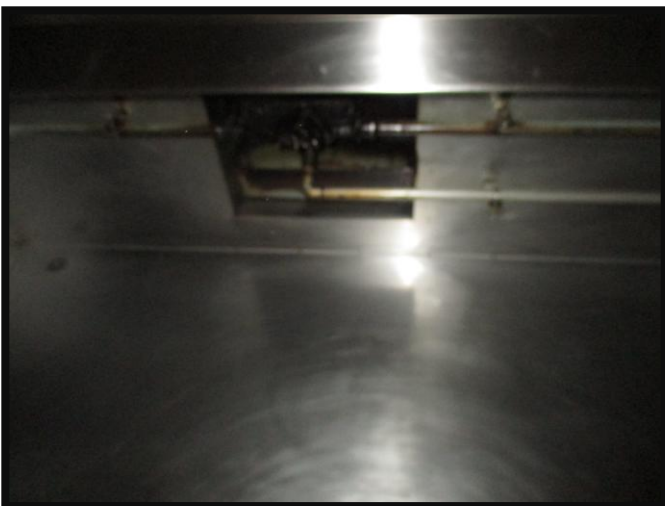
# Canteen Kitchen ชั้น B

ภาพ ก่อน ทำความสะอาด

ภาพ หลัง ทำความสะอาด

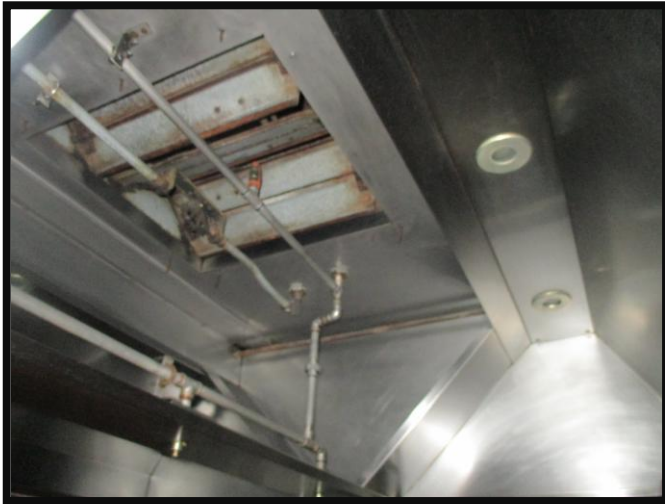
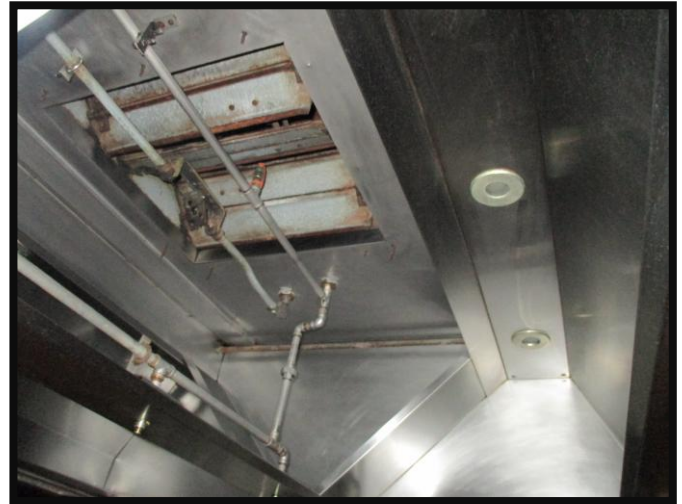
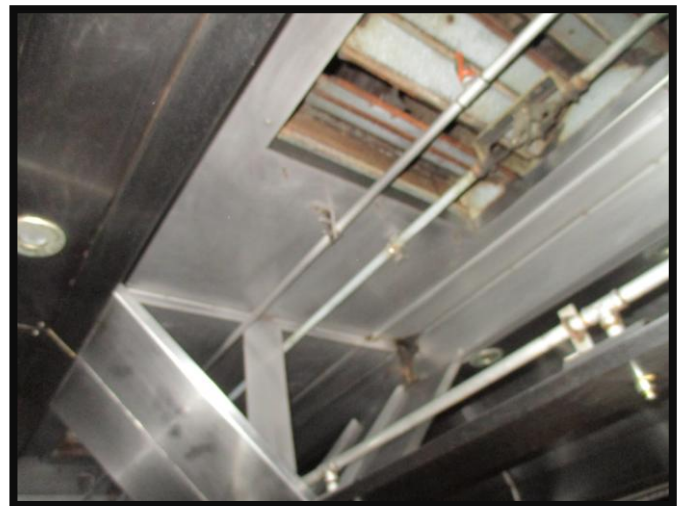
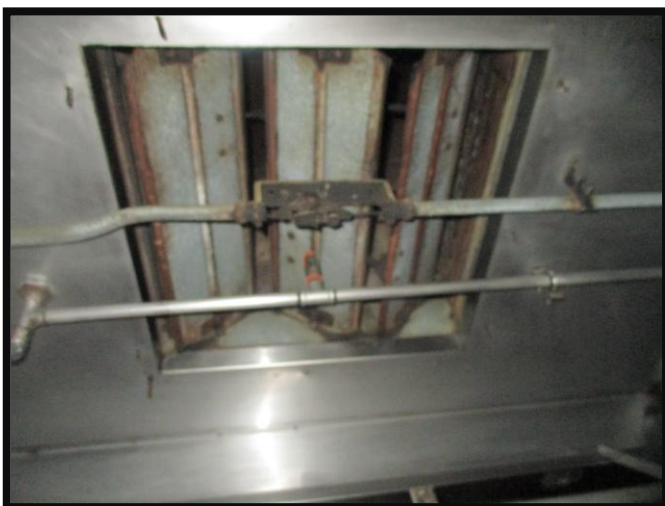
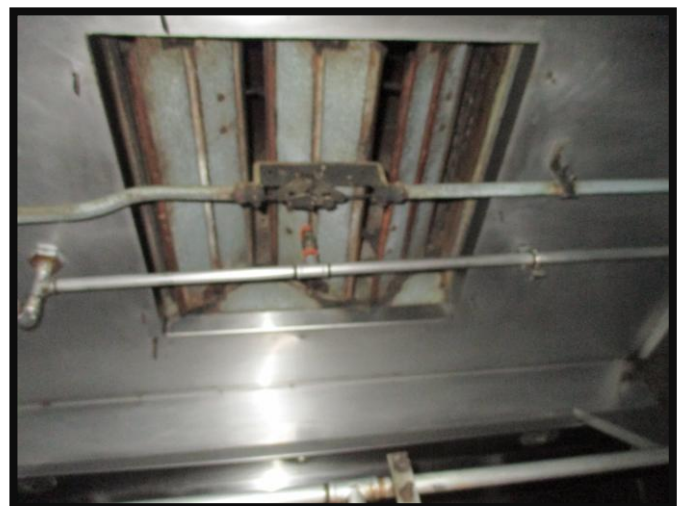
# Show Kitchen ชั้น B

ภาพ ก่อน ทำความสะอาด

ภาพ หลัง ทำความสะอาด

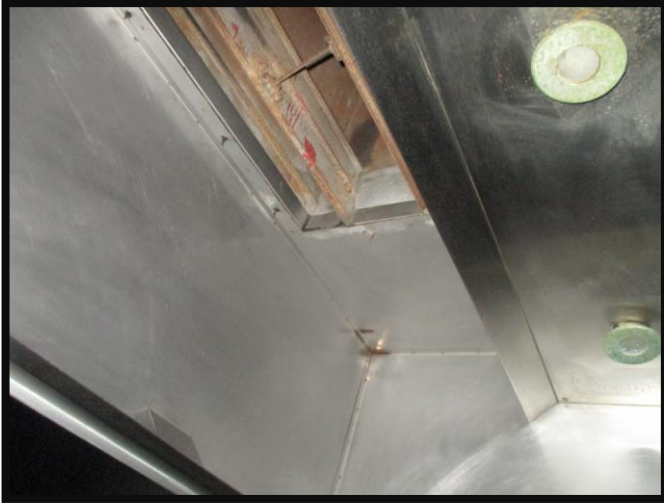
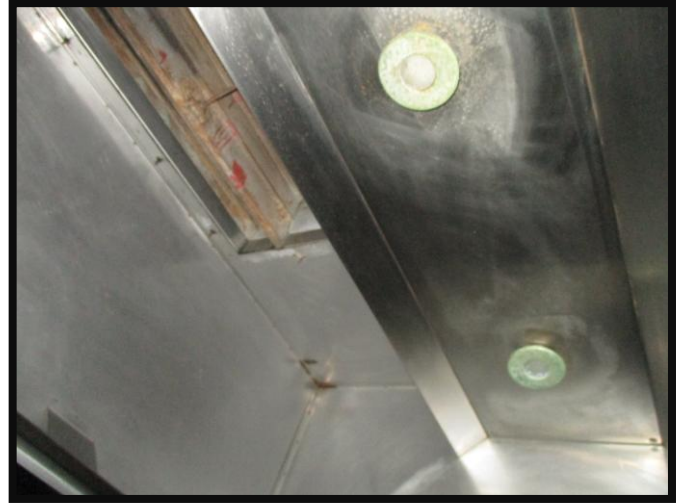
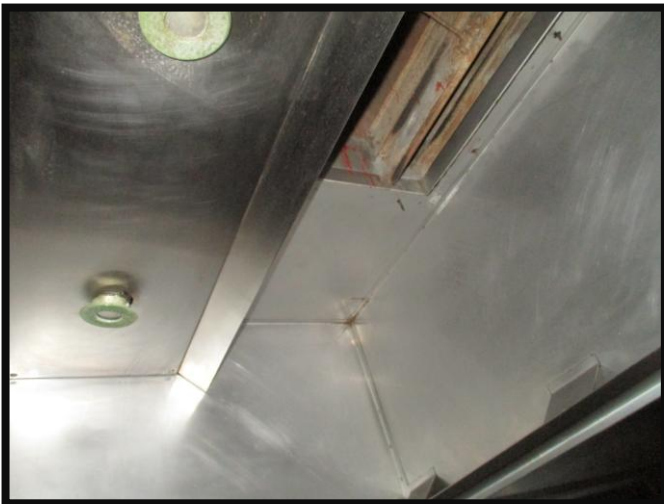
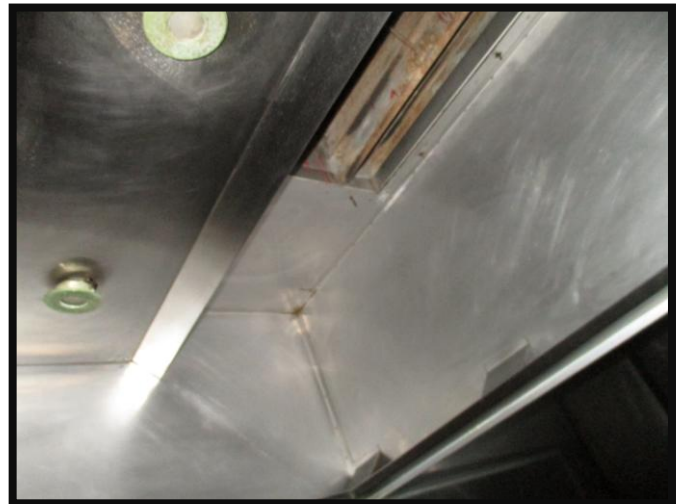
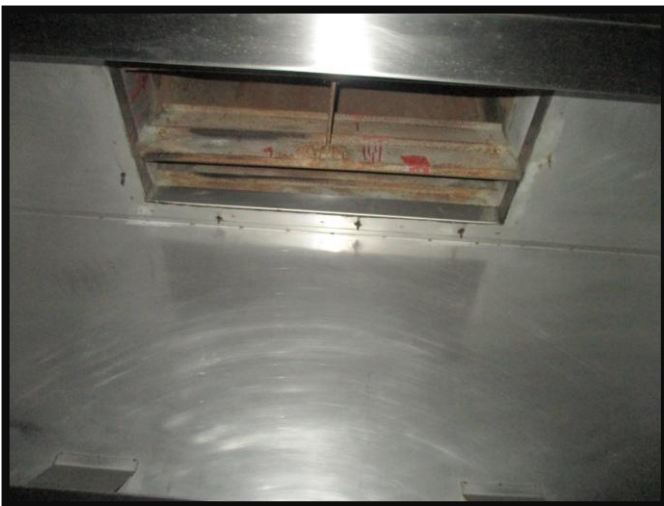
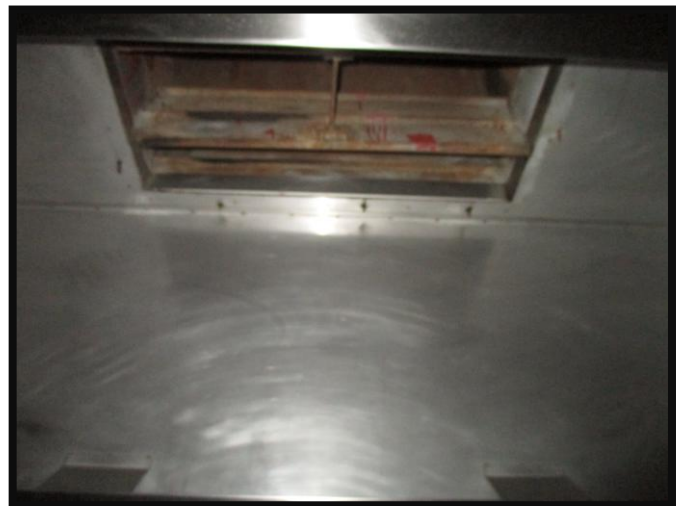
# BBQ Kitchen ชั้น B

ภาพ ก่อน ทำความสะอาด

ภาพ หลัง ทำความสะอาด

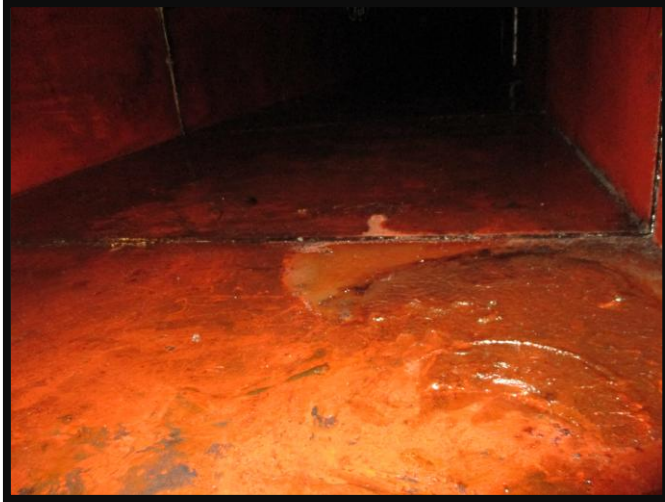
# แนวท่อ / Blower

ภาพ ก่อน ทำความสะอาด

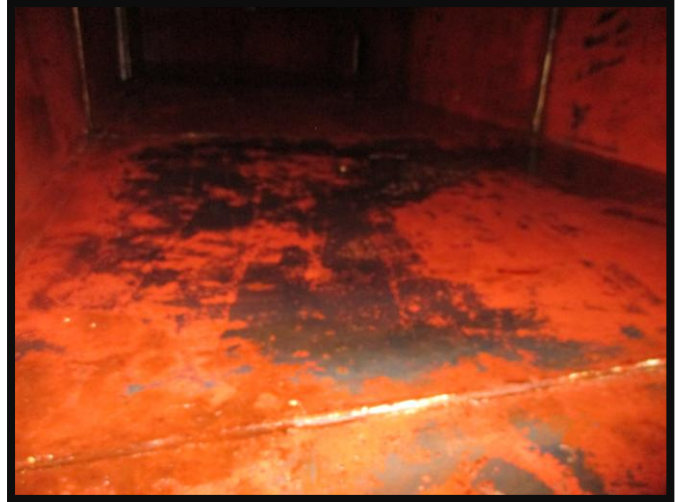
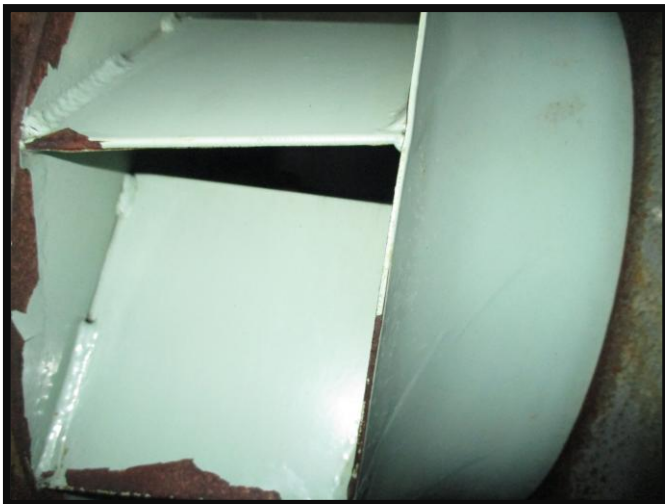
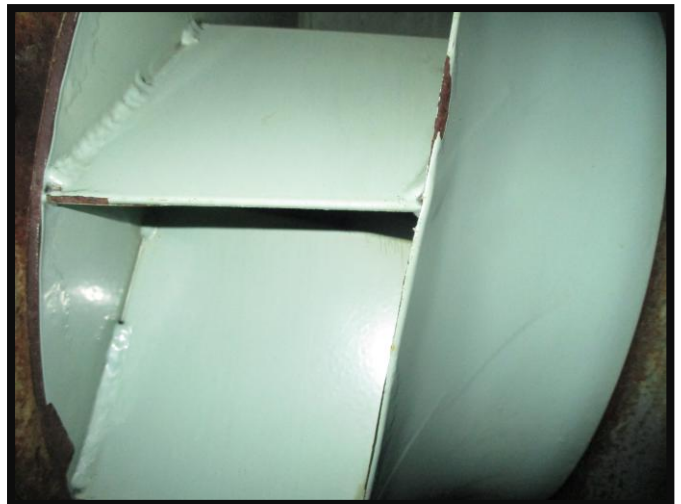
ภาพ หลัง ทำความสะอาด
