ผลการปฏิบัติตามมาตรการป้องกันและ  
แก้ไขผลกระทบสิ่งแวดล้อม

## บทที่ 2

### ผลการปฏิบัติตามมาตรการป้องกันและแก้ไขผลกระทบสิ่งแวดล้อม

บริษัท บุติก พรี่เมียร์ อินน์ ซอย 11 จำกัด เจ้าของโครงการ โรงแรม Premier Inn Sukhumvit 11 ตั้งอยู่ที่ซอยสุขุมวิท 11 แขวงคลองเตยเหนือ เขตวัฒนา กรุงเทพมหานคร มีพื้นที่โครงการขนาด 1-1-7 ไร่ เป็นโครงการประเภทโรงแรม ประกอบด้วยอาคารขนาดความสูง 8 ชั้น พร้อมชั้นใต้ดิน 2 ชั้น จำนวน 2 อาคาร มีจำนวนห้องพักรวมทั้งสิ้น 224 ห้อง (อาคาร A มีจำนวนห้องพัก 145 ห้อง และอาคาร B มีจำนวนห้องพัก 79 ห้อง) ปัจจุบันโครงการดังกล่าวได้มีการแจ้งเปลี่ยนชื่อผู้ประกอบการ และเปลี่ยนชื่อสถานประกอบการ โดยผู้ประกอบการ คือ บริษัท เลเจนด์ แลนด์ บางกอก ทีแอล จำกัด และเปิดดำเนินการโรงแรมภายใต้ชื่อ โรงแรมเทอร์เวลลอดจ์ สุขุมวิท 11 **ภาคผนวก ข**

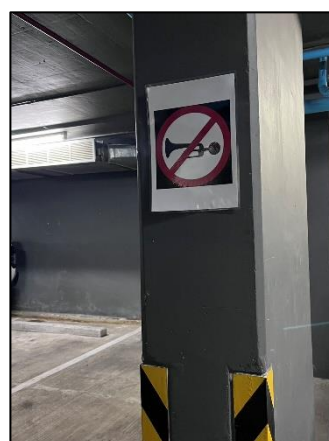
ป้ายห้ามปีบแดร

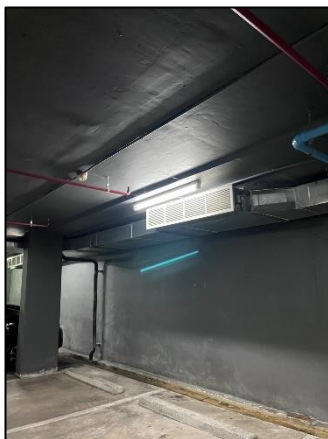
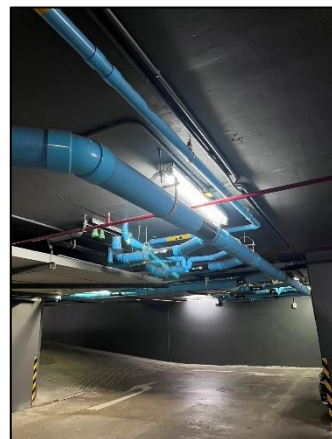
ไฟฟ้าส่องสว่างบริเวณที่จอดรถ

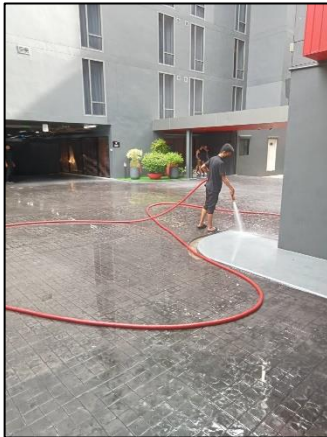
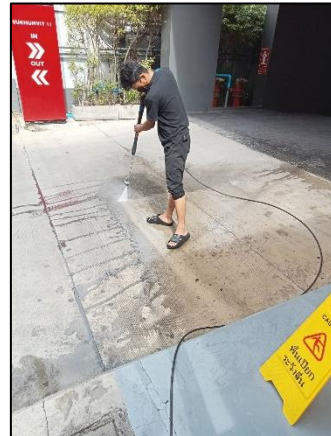
การดูแลความสะอาดพื้นที่จอดรถ และพื้นถนน

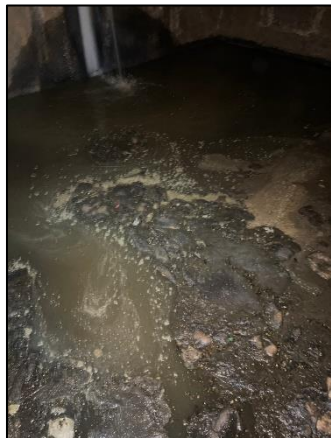
การปฏิบัติงานของเจ้าหน้าที่ดูแลระบบบำบัดน้ำเสีย และการดูแลรักษาระบบบำบัดน้ำเสีย

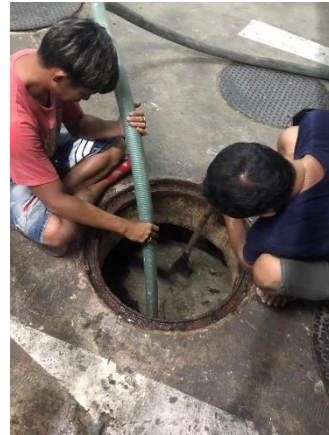
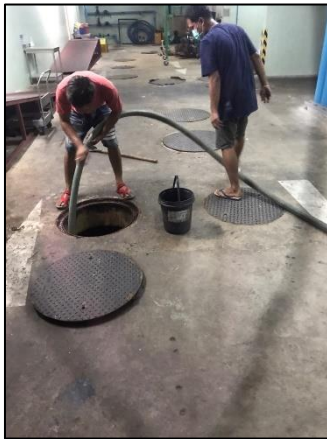
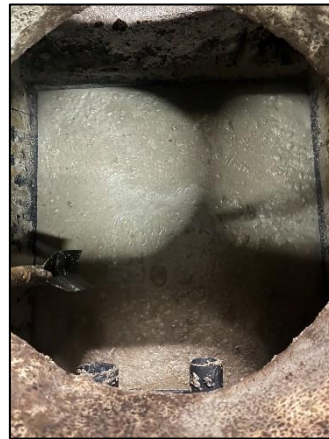
การสูบล้างสิ่งปฏิกูล  
รูปที่ 2.2-3 ระบบบำบัดน้ำเสียและสิ่งปฏิกูล (ต่อ)

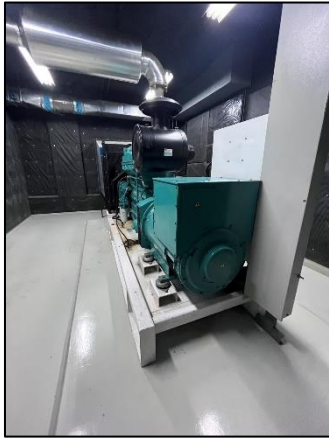
เครื่องสำรองไฟฟ้า

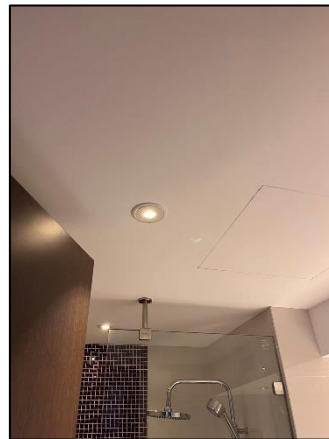
ไฟฟ้าส่องสว่างภายในอาคาร

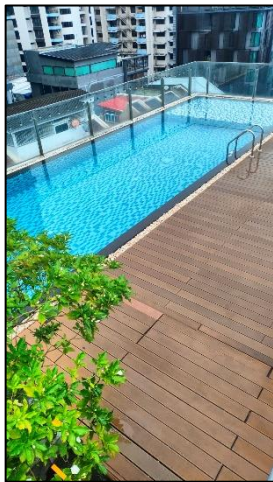
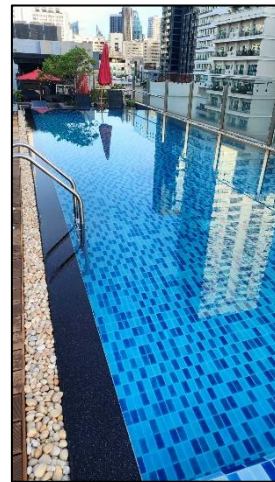
สระว่ายน้ำ

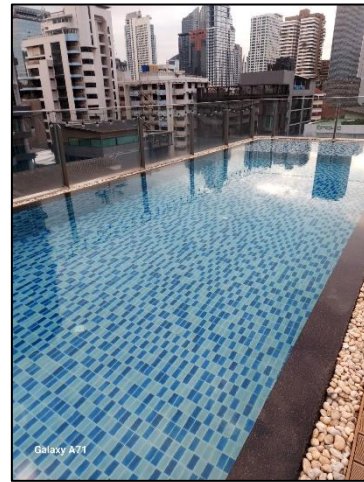
ราวกันตกบริเวณริมสระน้ำด้านริมอาคาร

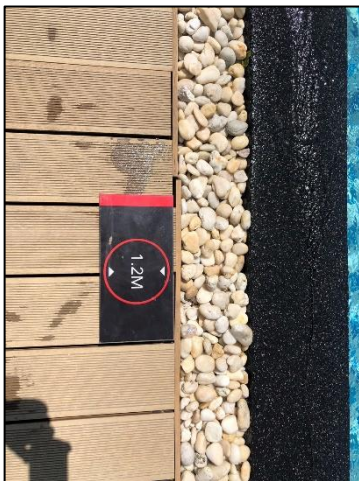
ป้ายบอกความลึกสระว่ายน้ำ

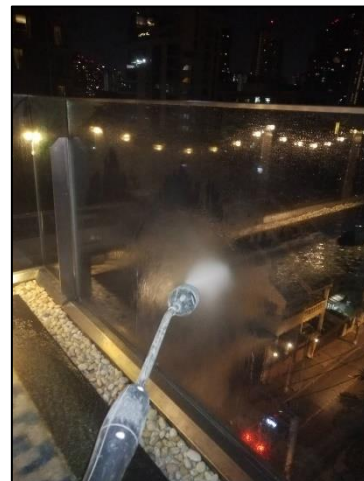
ไฟฟ้าส่องสว่างบริเวณสระว่ายน้ำ

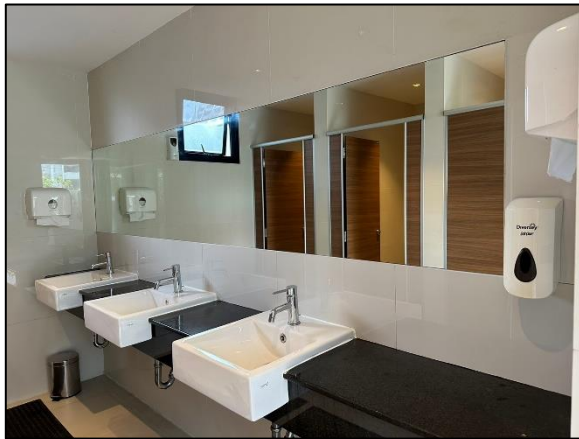
อ่างล้างมือส่วนสระว่ายน้ำ

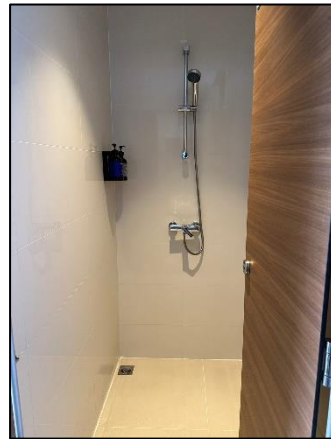
ห้องอาบน้ำส่วนสระว่ายน้ำ

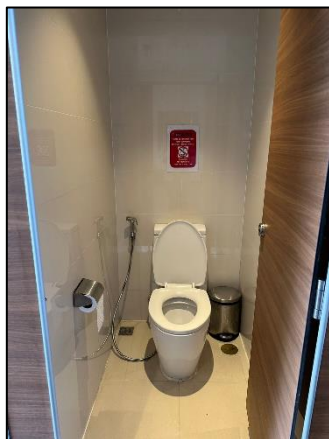
ห้องน้ำส่วนสระว่ายน้ำ

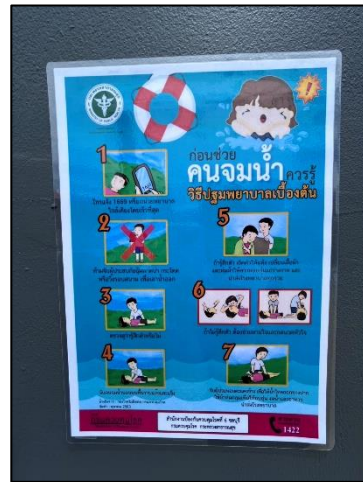
ป้ายวิธีปฐมพยาบาลสำหรับคนจมน้ำ

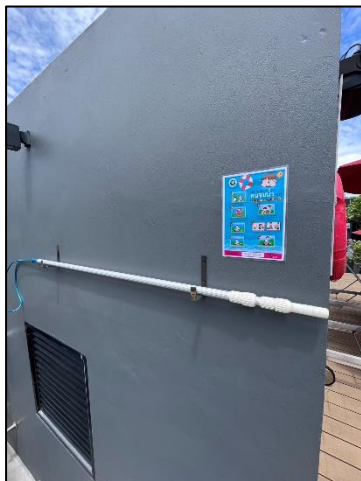
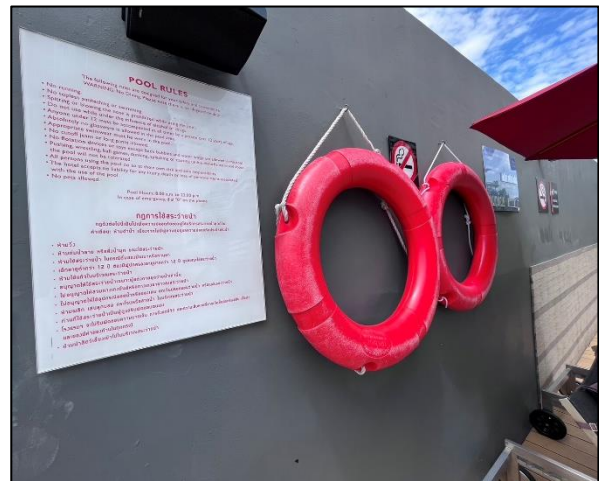
อุปกรณ์ช่วยชีวิต

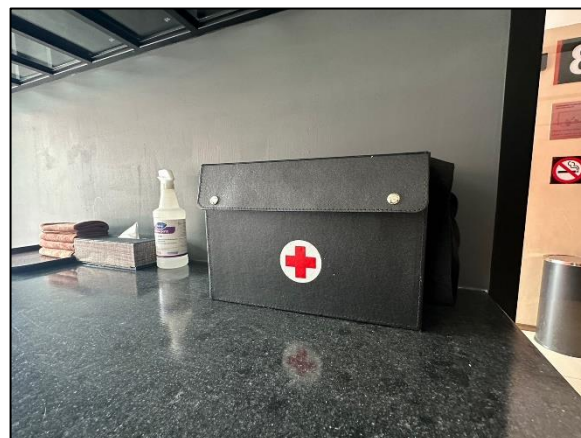
ชุดปฐมพยาบาล

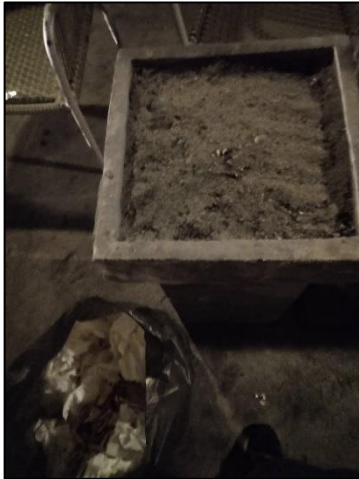
รูปที่ 2.2-9 การทำความสะอาดรางระบายน้ำ และพื้นที่ส่วนกลาง

การทำความสะอาดรางระบายน้ำ
