ผลการปฏิบัติตามมาตรการป้องกันและ
แก้ไขผลกระทบสิ่งแวดล้อม

2.1 การปฏิบัติตามมาตรการป้องกันและแก้ไขผลกระทบสิ่งแวดล้อม

โครงการอาคารชุดพักอาศัย คอนโดวัน ลาดพร้าว สเตชั่น ตั้งอยู่ในซอยลาดพร้าว 18 แขวงจอมพล เขตจตุจักร กรุงเทพมหานคร ดำเนินการโดยบริษัท พลัส พร็อพเพอร์ตี้ จำกัด (ปัจจุบันได้โอนกรรมสิทธิ์ให้แก่นิติบุคคลอาคารชุดเรียบร้อยแล้ว) มีขนาดของพื้นที่โครงการ 1-1-85 ไร่ หรือคิดเป็น 2,340 ตารางเมตร โดยมีจำนวนห้องชุดทั้งสิ้น 123 ห้อง ประกอบไปด้วย อาคาร คสล. 8 ชั้น สูง 22.80 เมตร จำนวน 1 อาคาร มีขนาดพื้นที่ใช้สอยของอาคาร 7,641 ตารางเมตร ซึ่งได้จัดทำรายงานการวิเคราะห์ผลกระทบสิ่งแวดล้อม และผ่านความเห็นชอบ ตามหนังสือที่ ทส 1009.5/8932 ลงวันที่ 24 พฤศจิกายน พ.ศ. 2551 ปัจจุบันดำเนินการก่อสร้างเสร็จแล้วและได้ดำเนินการจดทะเบียนนิติบุคคลอาคารชุดภายใต้ชื่อนิติบุคคลอาคารชุด คอนโดวัน ลาดพร้าว สเตชั่น ทั้งนี้หนังสือเห็นชอบได้กำหนดมาตรการป้องกันและแก้ไขผลกระทบสิ่งแวดล้อมและมาตรการติดตามตรวจสอบผลกระทบสิ่งแวดล้อม เพื่อเป็นแนวทางให้โครงการปฏิบัติ รวมไปถึงเสนอรายงานผลการปฏิบัติตามมาตรการฯ ต่อหน่วยงานอนุญาต และหน่วยงานที่เกี่ยวข้อง รวมทั้งสำนักงานนโยบายและแผนทรัพยากรธรรมชาติและสิ่งแวดล้อม (สผ.) ทุก 6 เดือนนั้น

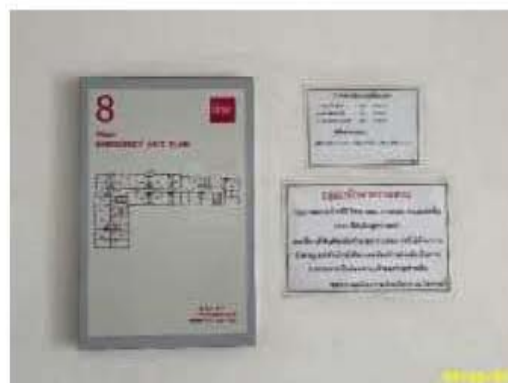
ป้ายบอกตำแหน่งที่อยู่

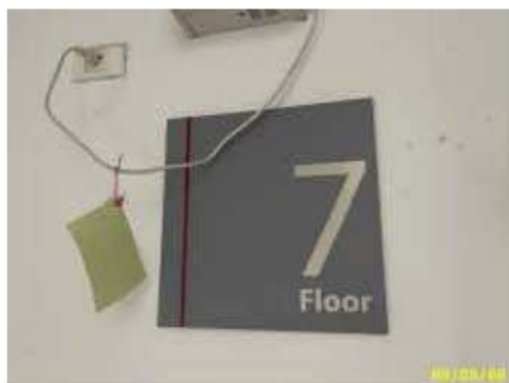
ป้ายบอกชั้น

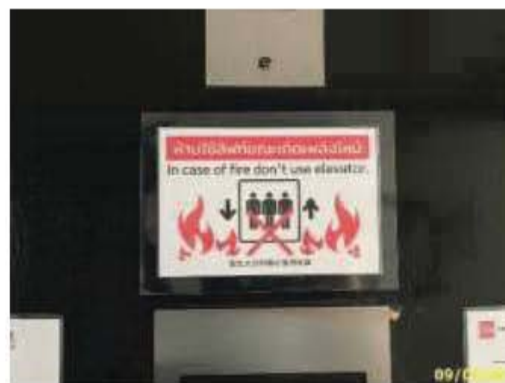
ป้ายห้ามใช้ลิฟต์ขณะเกิดเหตุเพลิงไหม้

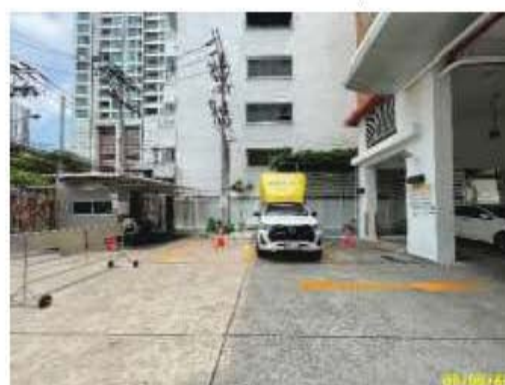
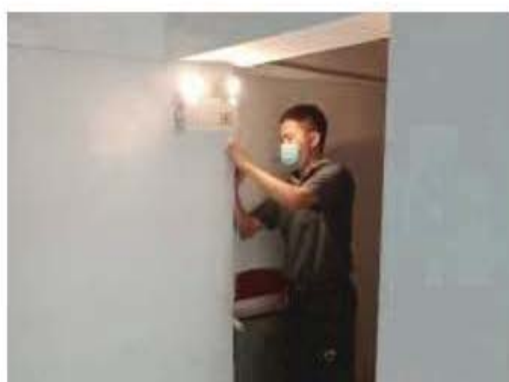
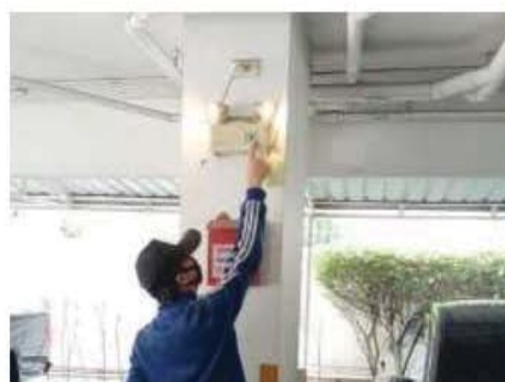
เจ้าหน้าที่ตรวจสอบเช็คอุปกรณ์ป้องกัน และแจ้งเหตุเพลิงไหม้

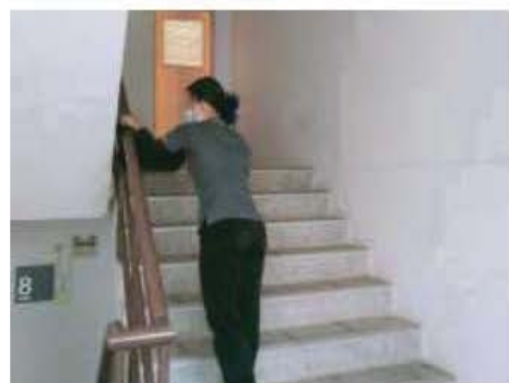
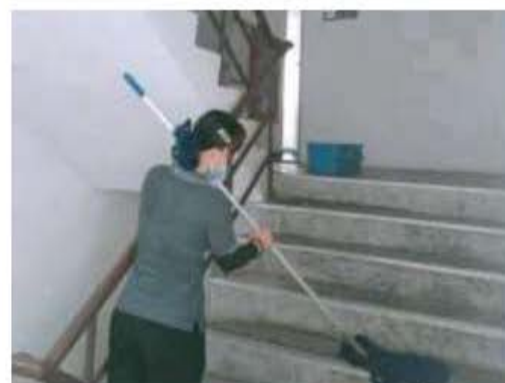
แม่บ้านทำความสะอาดบันไดหนีไฟ
