ผลการปฏิบัติตามมาตรการป้องกันและ  
แก้ไขผลกระทบสิ่งแวดล้อม

### ผลการดำเนินการตามมาตรการป้องกันและแก้ไขผลกระทบสิ่งแวดล้อม

## ตารางที่ 2.2-1 มาตรการป้องกันและแก้ไขผลกระทบสิ่งแวดล้อม โครงการอาคารชุด THE ART @ THONGLOR (ระยะดำเนินการ)

รายงานผลการปฏิบัติงานและแผนการป้องกันและแก้ไขผลกระทบสิ่งแวดล้อมและมาตรการติดตามตรวจสอบผลกระทบสิ่งแวดล้อม  
โครงการอาคารชุด THE ART @ THONGLOR (ระยะค่าเงินการ) ฉบับเดือน มกราคม - มิถุนายน พ.ศ. 2566

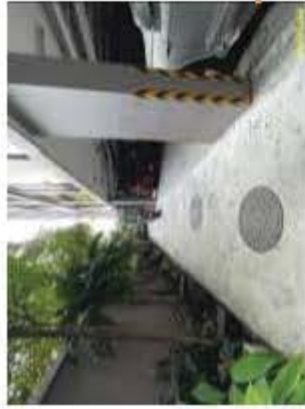
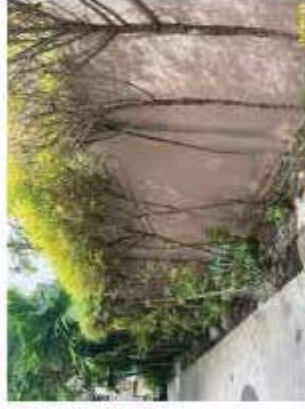
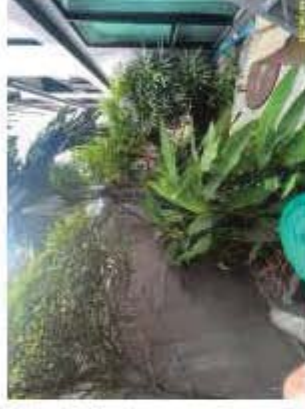
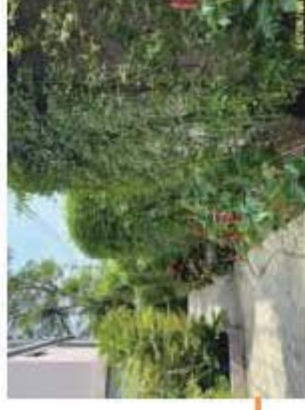
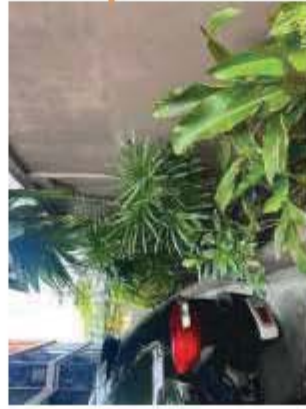
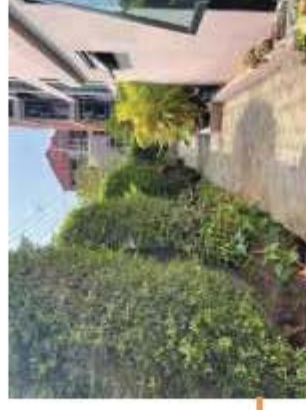
พื้นที่สีเขียวชั้น 1  
ภาพที่ 2.2-1 พื้นที่สีเขียว

| องค์ประกอบทางสิ่งแวดล้อม | มาตรการป้องกันและแก้ไขผลกระทบสิ่งแวดล้อม | ผลการปฏิบัติตามและรายละเอียดการปฏิบัติตามมาตรการ<br>✓ = ปฏิบัติ ✕ = ไม่ปฏิบัติตาม ○ = ปฏิบัติไม่ได้<br>◎ = ปฏิบัติได้แต่ไม่มีประสิทธิภาพ ● = ยังไม่เริ่มเวลาปฏิบัติ | ปัญหาอุปสรรค/แนวทางแก้ไข | เอกสารอ้างอิง |
|---|---|---|---|---|
| 4.7 คุณภาพ และทัศนียภาพ | - โครงการจัดให้มีพื้นที่สีเขียวบริเวณชั้นพื้นดิน และชั้นคาเฟ่ รวมพื้นที่ทั้งหมด 517.81 ตารางเมตร คิดเป็นสัดส่วน 1 คน ต่อพื้นที่สีเขียว 1.004 ตารางเมตร โดยตำแหน่งที่ปลูกจะอยู่ตามแนวรั้วของโครงการโดยรอบอาคาร เพื่อช่วยลดผลกระทบของแสง และเพิ่มความร่มรื่นลดมลพิษทางสายตาแก่ผู้อยู่อาศัย<br>- จัดให้มีกระชงที่มีค่าการสะท้อนแสงตามกฎหมายกระทรวงฉบับที่ 48 (พ.ศ.2540) ออกตามความในพระราชบัญญัติควบคุมอาคาร พ.ศ. 2522 ข้อ 27 กล่าวว่า “วัสดุที่เป็นผิวของผนังภายนอกอาคารจะต้องมีปริมาณการสะท้อนแสงได้ไม่เกินร้อยละ 30” | ✓<br>- โครงการจัดให้มีพื้นที่สีเขียวภายในโครงการบริเวณชั้น 1 และชั้นคาเฟ่ โดยปัจจุบันโครงการมีการปลูกพรรณไม้ครบทุกพื้นที่ เพื่อช่วยลดมลพิษทางอากาศบรรเทาความร้อนขึ้น พร้อมทั้งจัดให้มีสวนสวนลอยคอกบริเวณพื้นที่สีเขียวเป็นประจำทุกวัน เพื่อให้มีความอุดมสมบูรณ์และสวยงามอยู่เสมอ | - | ภาพที่ 2.2-1 พื้นที่สีเขียว |

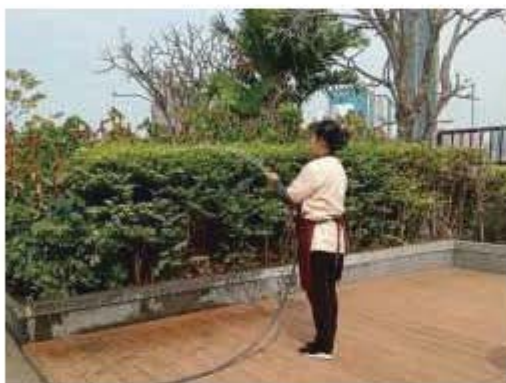
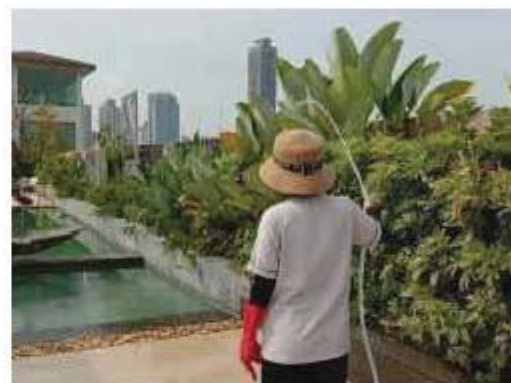
ดูแลพื้นที่สีเขียว

| องค์ประกอบทางสิ่งแวดล้อม | มาตรการป้องกันและแก้ไขผลกระทบสิ่งแวดล้อม | ผลการปฏิบัติตามและรายละเอียดการปฏิบัติตามมาตรการ<br>✓ = ปฏิบัติ ✕ = ไม่ปฏิบัติตาม ○ = ปฏิบัติไม่ได้<br>◎ = ปฏิบัติได้แต่ไม่มีประสิทธิภาพ ● = ยังไม่เริ่มเวลาปฏิบัติ | ปัญหาอุปสรรค/แนวทางแก้ไข | เอกสารอ้างอิง |
|---|---|---|---|---|
| 4.8 การมีส่วนร่วมของประชาชน | - ปฏิบัติตามมาตรการป้องกันด้านการจราจร และการป้องกันอัคคีภัย<br>- ปฏิบัติตามมาตรการป้องกันด้านการระบายน้ำ การป้องกันน้ำท่วม | ✓<br>- ปัจจุบันทางโครงการมอบหมายให้คนสวนคอยดูแลบริเวณพื้นที่สีเขียวเป็นประจำทุกวัน เพื่อให้มีความอุดมสมบูรณ์และสวยงามอยู่เสมอ<br>- ปัจจุบันทางโครงการได้มีการใช้กระชงที่ติดตั้งบริเวณห้องพักอาศัย และในพื้นที่ส่วนกลางของตัวอาคารพักอาศัย โดยออกแบบให้มีความสะท้อนแสงตามกฎหมายที่เกี่ยวข้องทุกประการ เพื่อลดปริมาณการใช้และประหยัดพลังงานในพื้นที่ตัวอาคารพักอาศัย<br>- ปัจจุบันทางโครงการมอบหมายให้คนสวนคอยดูแลบริเวณพื้นที่สีเขียวเป็นประจำทุกวัน เพื่อให้มีความอุดมสมบูรณ์และสวยงามอยู่เสมอ<br>- ทางโครงการได้มีการปฏิบัติตามมาตรการป้องกันด้านการจราจร และกฏจราจรกันดัคคิว<br>- ทางโครงการได้มีการปฏิบัติตามมาตรการป้องกันด้านการระบายน้ำ การป้องกันน้ำท่วม | -<br>-<br>- | ภาพที่ 2.2-2 โครงสร้างอาคาร<br>ภาพที่ 2.2-3 การดูแลภูมิทัศน์ |

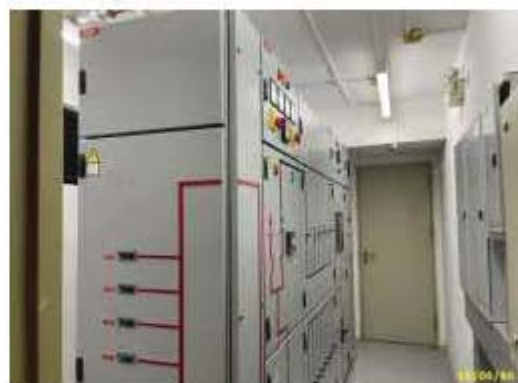
ระบบไฟฟ้าหลัก

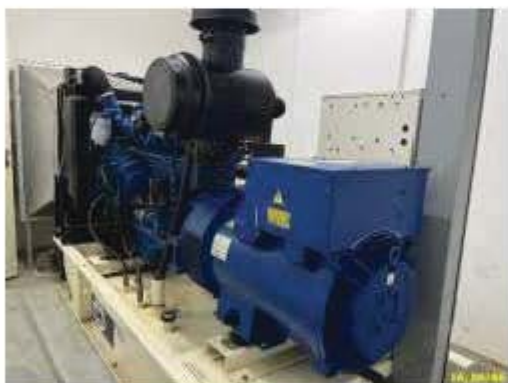
ระบบไฟฟ้าสำรอง

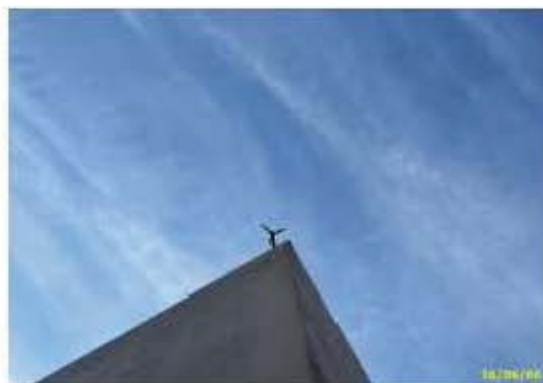
เสาต่อฟ้า

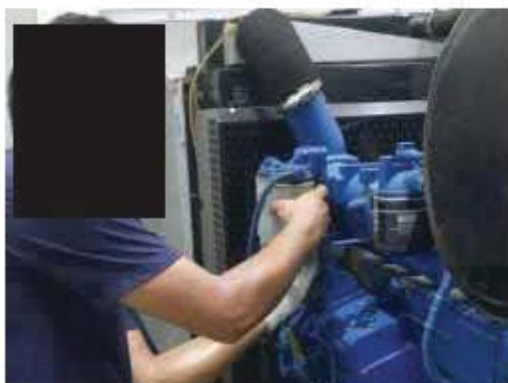
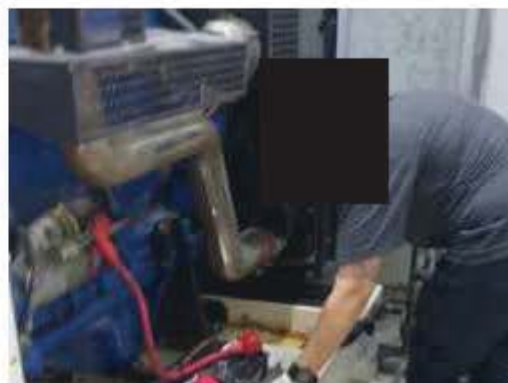
ภาพที่ 2.2-8 ระบบไฟฟ้า

เจ้าหน้าที่ตรวจเช็คระบบไฟฟ้า

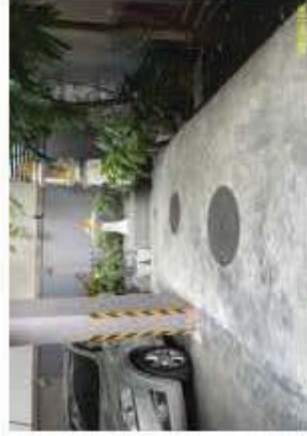
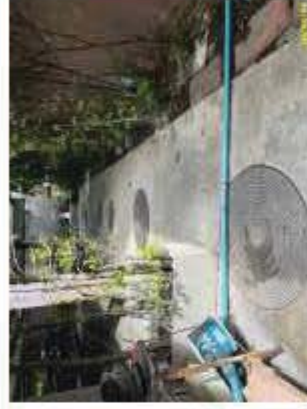
ระบบบำบัดน้ำเสียแห่งที่ 1

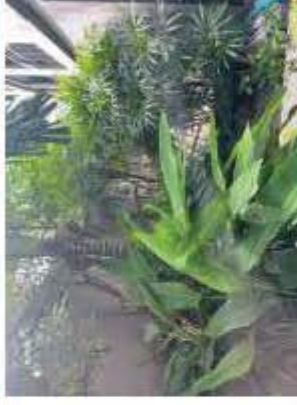
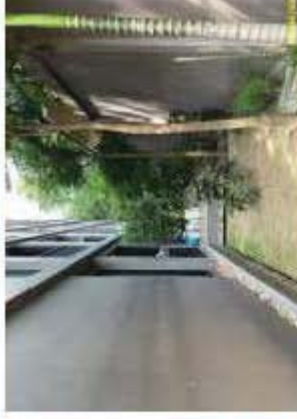
พื้นที่บำบัด Aerosol และบำบัดก๊าซมีเทน แห่งที่ 1

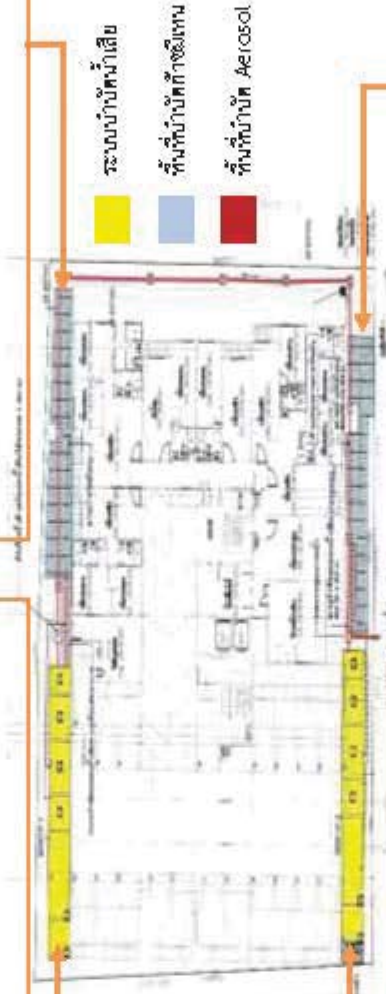
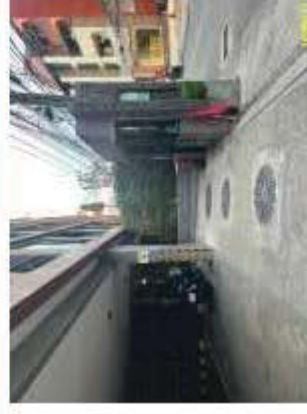
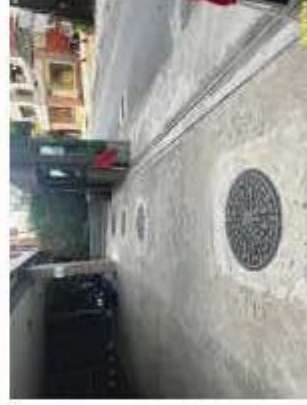
ระบบบำบัดน้ำเสียแห่งที่ 2

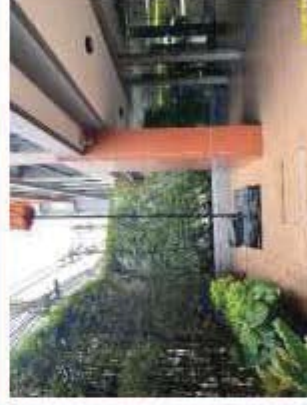
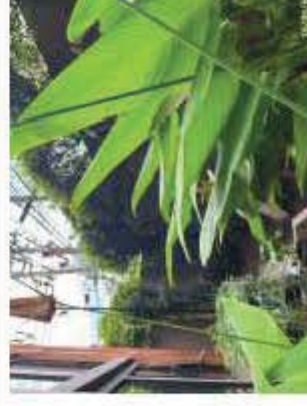
ภาพที่ 2.2-9 ระบบการจัดการน้ำเสียและสิ่งปฏิกูล

พื้นที่บำบัด Aerosol และบำบัดก๊าซมีเทน แห่งที่ 2

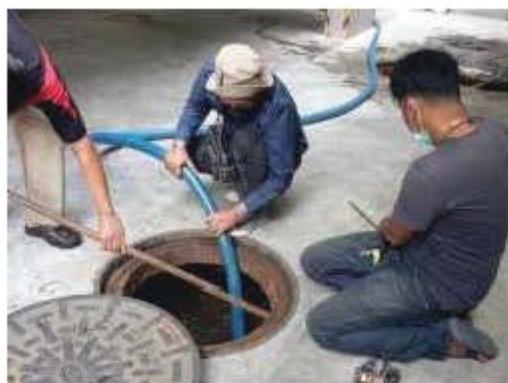
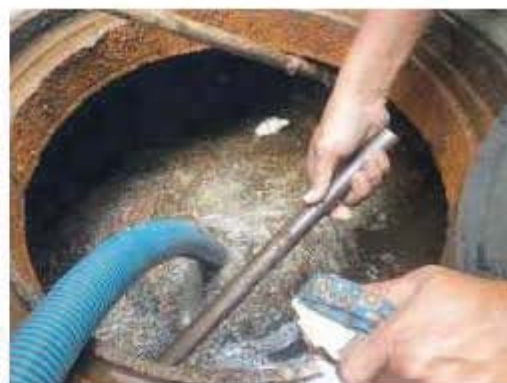
ภาพที่ 2.2-9 (ต่อ) ระบบการจัดการน้ำเสียและสิ่งปฏิกูล

สูบล้างคอนกรีตระบบบำบัดน้ำเสีย

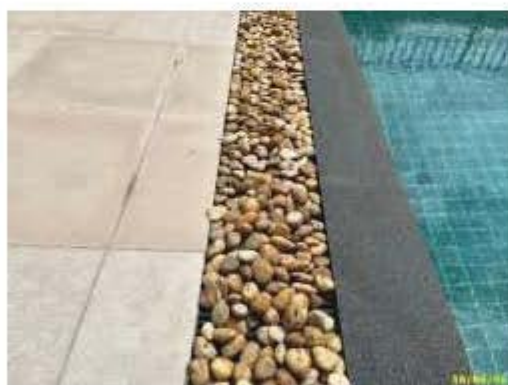
รางระบายน้ำ

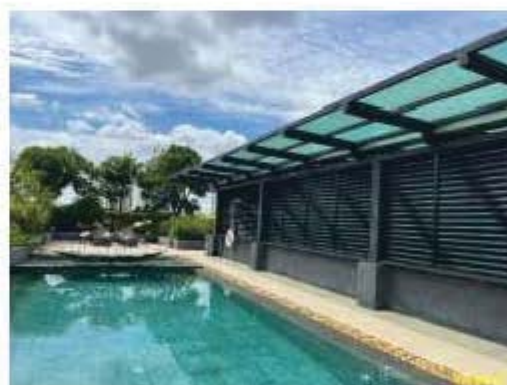
ทางเดินขอบสระว่ายน้ำ

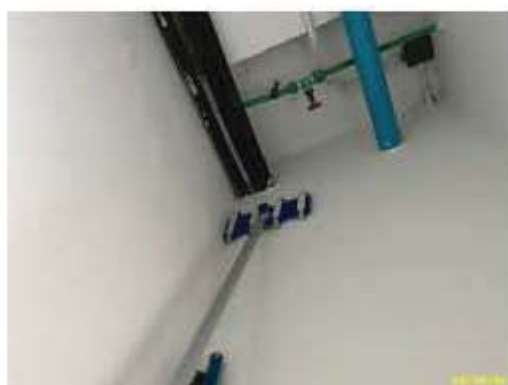
เครื่องมือทำความสะอาดสระ

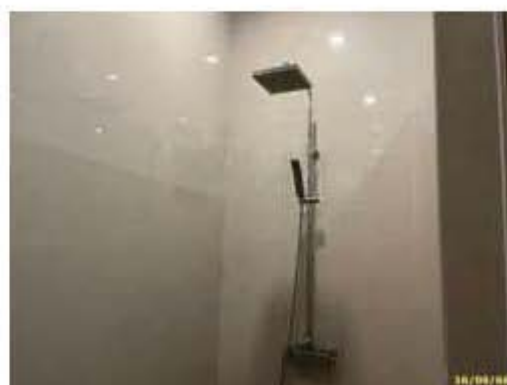
ภาพที่ 2.2-10 ระบบการบริหารจัดการสระว่ายน้ำ

ห้องอาบน้ำ

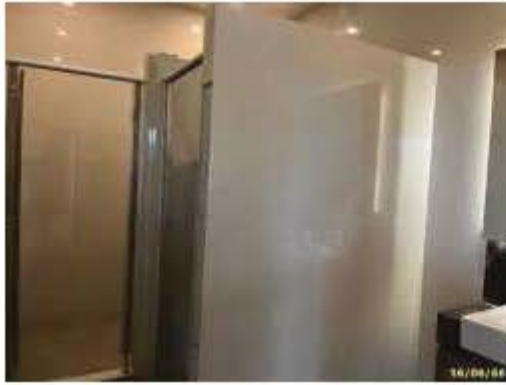
ห้องเปลี่ยนเสื้อผ้า/เก็บของ

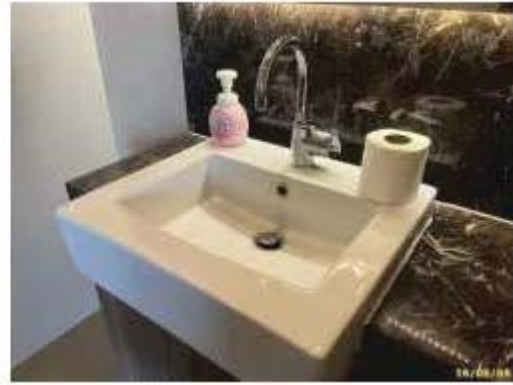
อ่างล้างมือ

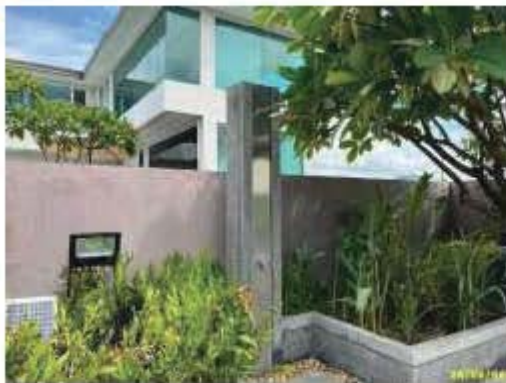
ที่ล้างตัว

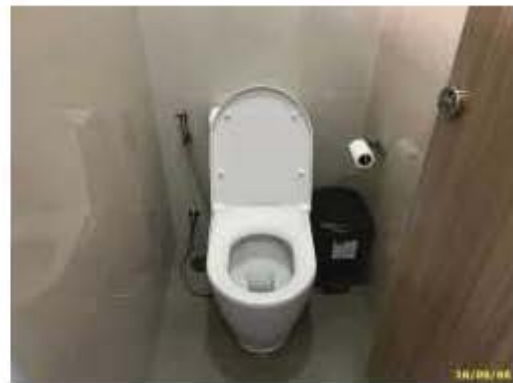
ห้องน้ำ

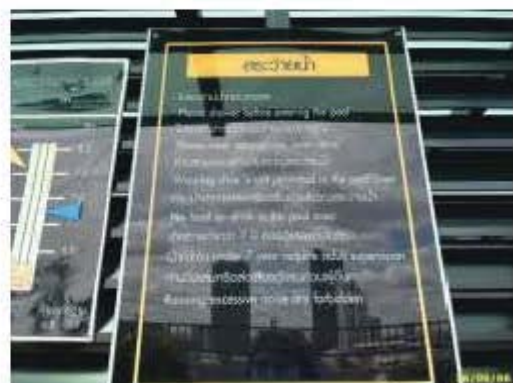
ป้ายกฎการใช้สระว่ายน้ำ

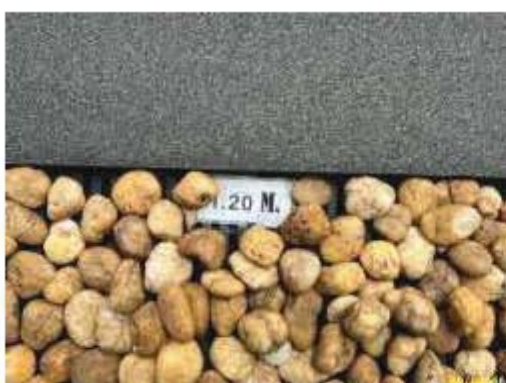
ป้ายบอกความลึก

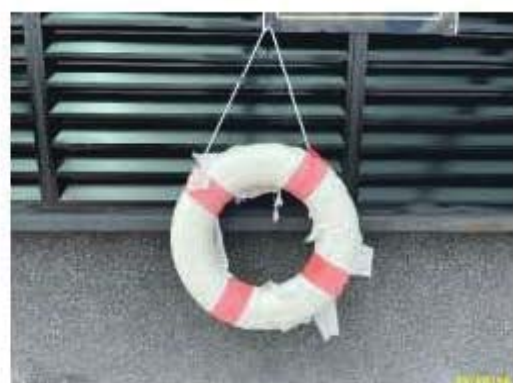
ภาพที่ 2.2-10 (ต่อ) ระบบการบริหารจัดการสระว่ายน้ำ

ห่วงชูชีพ

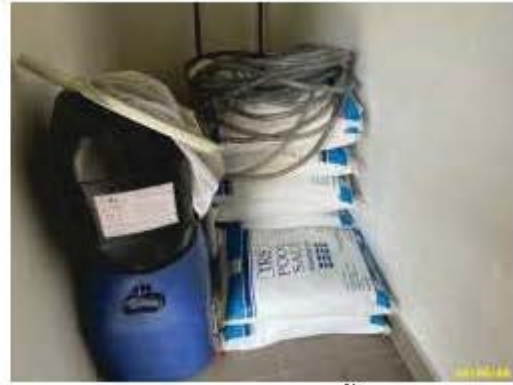
เกลือเดิมสระว่ายน้ำ

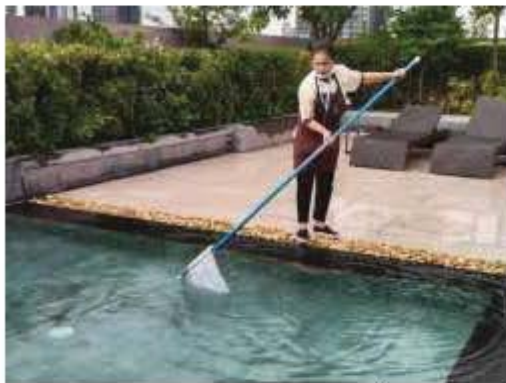
ทำความสะอาดสระว่ายน้ำ

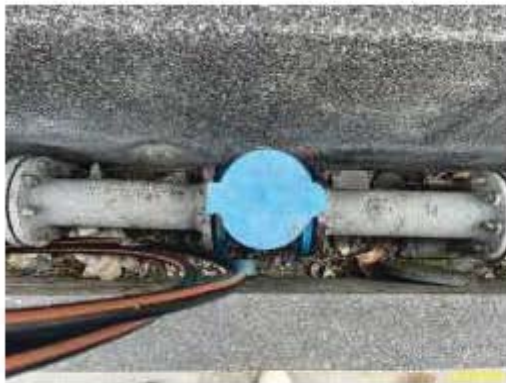
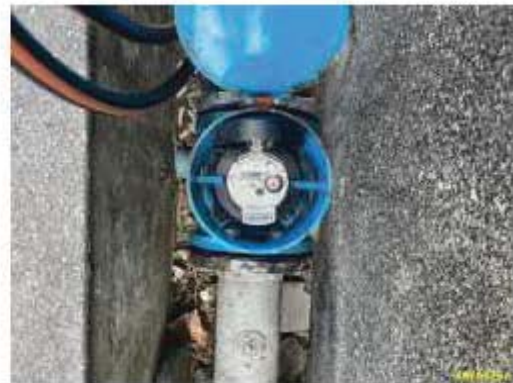
มิเตอร์น้ำประปา

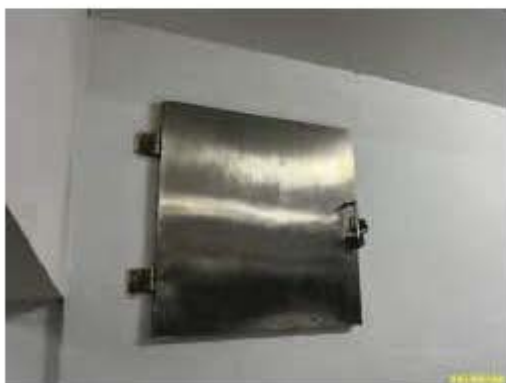
ภาพที่ 2.2-11 ระบบน้ำใช้

ถังเก็บน้ำขึ้นใต้ดิน พร้อมเครื่องสูบน้ำ

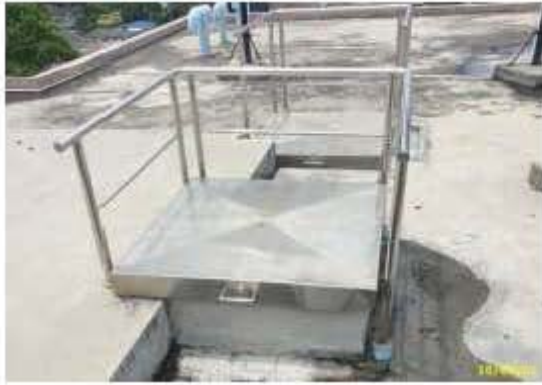
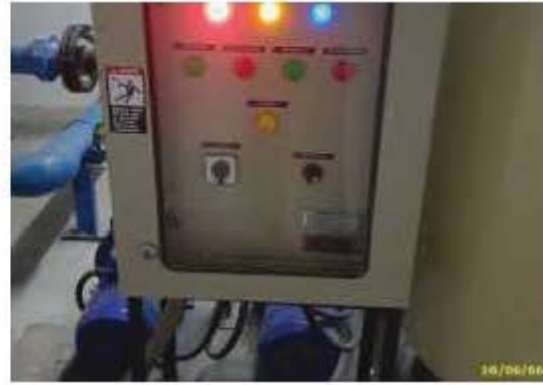
ถังเก็บน้ำชั้นตาดฟ้า พร้อมเครื่องปั๊มน้ำ

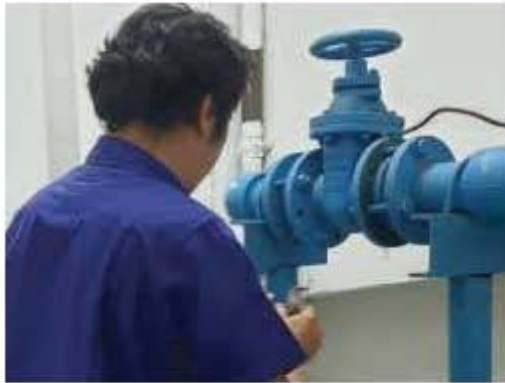
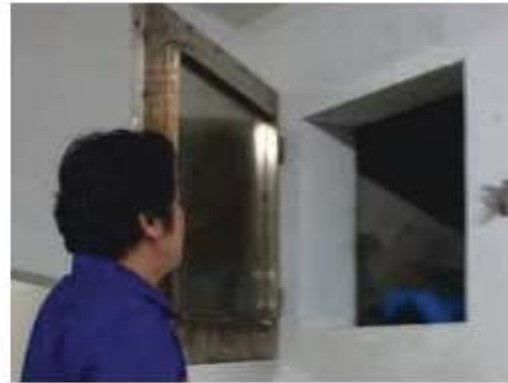
ภาพที่ 2.2-11 ระบบน้ำใช้

เข้าดำเนินการตรวจสอบเช็คระบบน้ำใช้

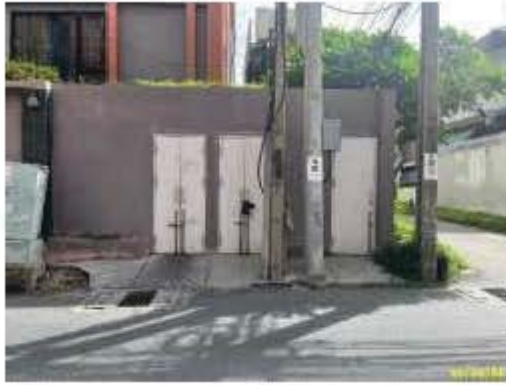
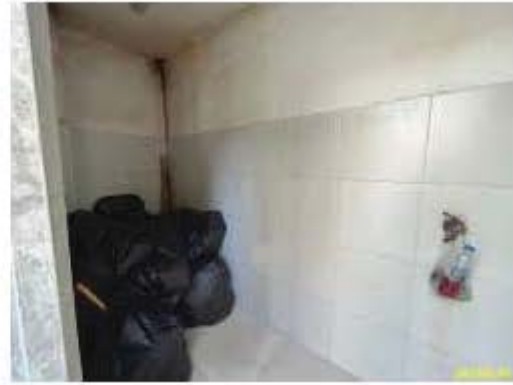
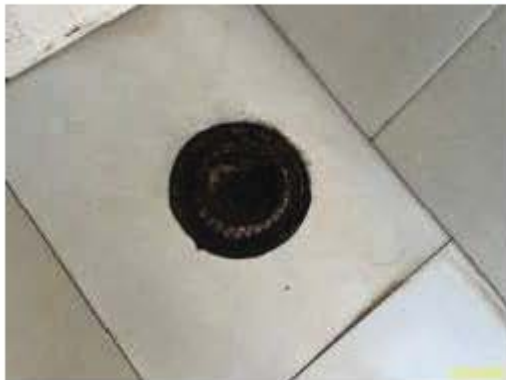
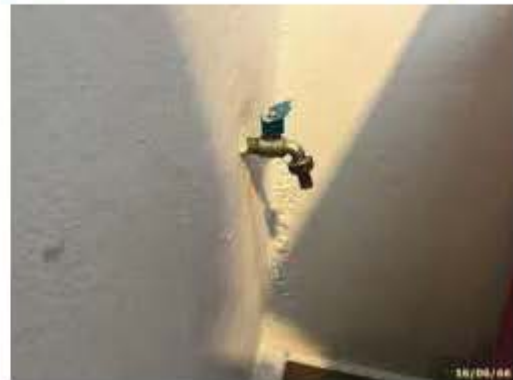
ภาพที่ 2.2-12 ระบบการจัดการขยะมูลฝอย

ห้องพักมูลฝอยประจำชั้น

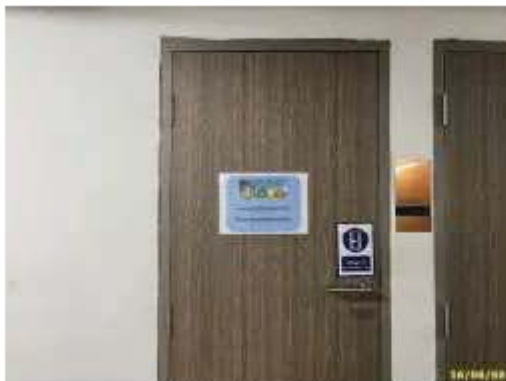
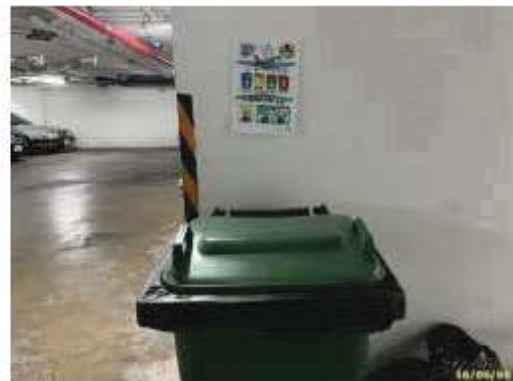
ห้องพักมูลฝอยรวม

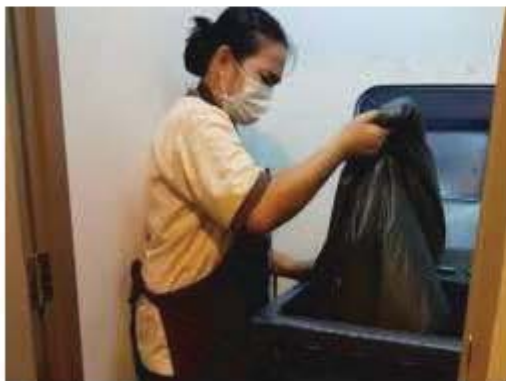
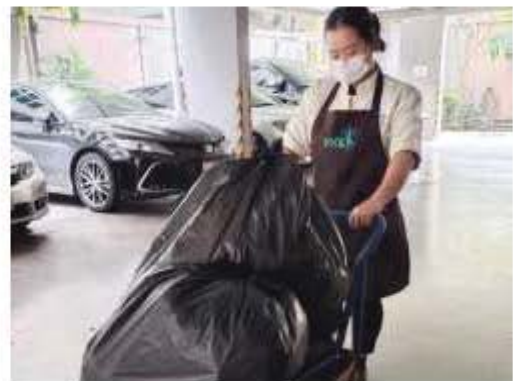
ห้องพักขยะรีไซเคิล

ถังขยะพื้นที่ส่วนกลาง

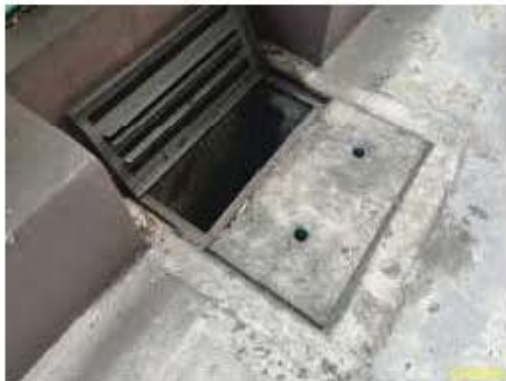
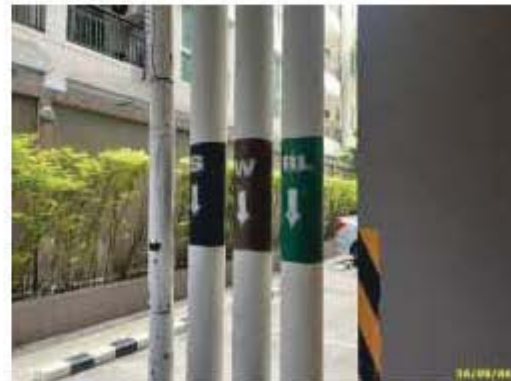
การระบายน้ำขึ้นใต้ดิน

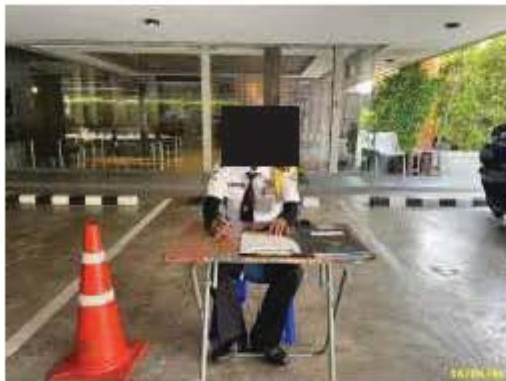
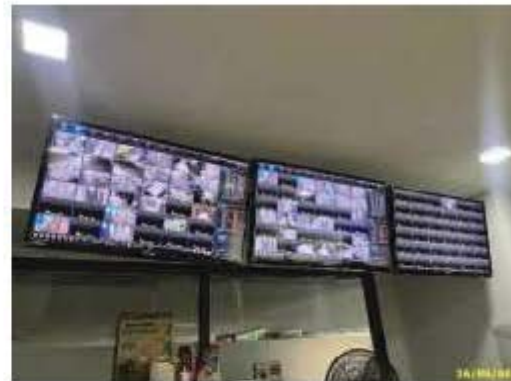
ภาพที่ 2.2-13 ระบบการระบายน้ำและป้องกันน้ำท่วม

ท่อระบายน้ำรอบโครงการ

ท่อรวบรวมน้ำฝน และท่อรวบรวมน้ำทิ้ง

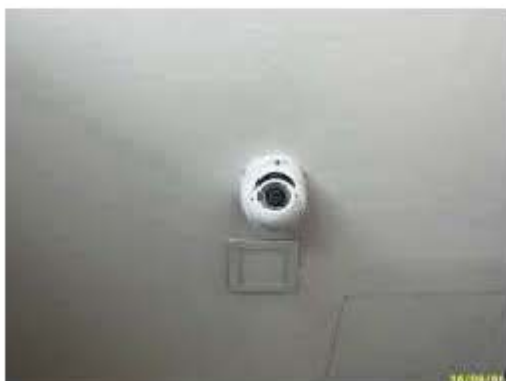
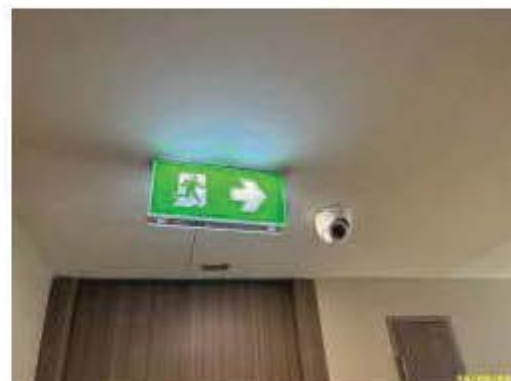
เจ้าหน้าที่รักษาความปลอดภัย

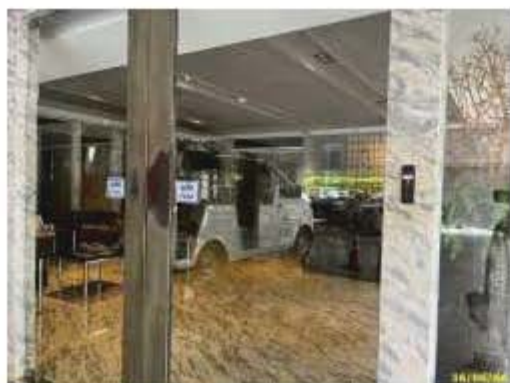
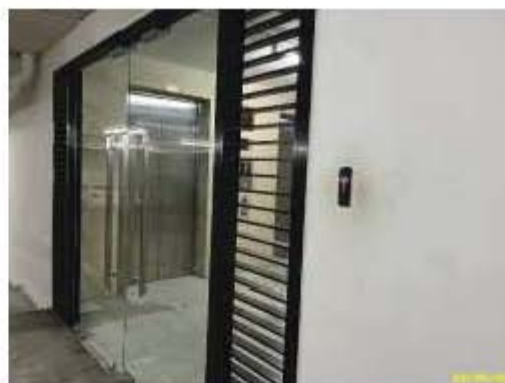
ภาพที่ 2.2-14 ระบบการรักษาความปลอดภัย

กล้องวงจรปิดภายนอก และภายในอาคารชุดพักอาศัย

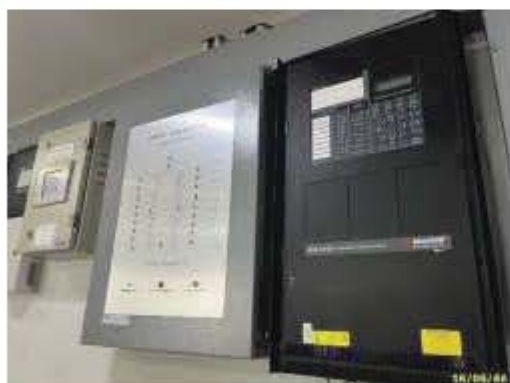
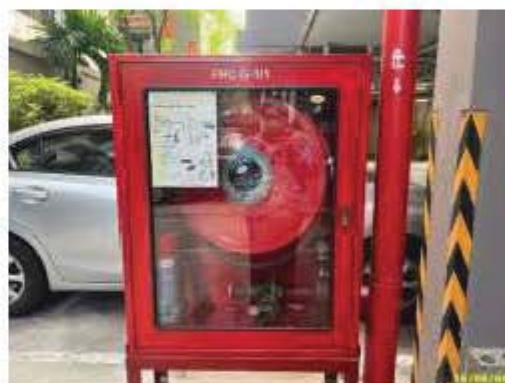
หัวรับน้ำดับเพลิง

ท่อขึ้น

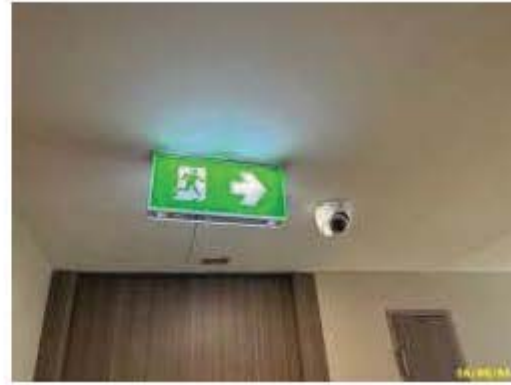
ป้ายบอกทางหนีไฟ

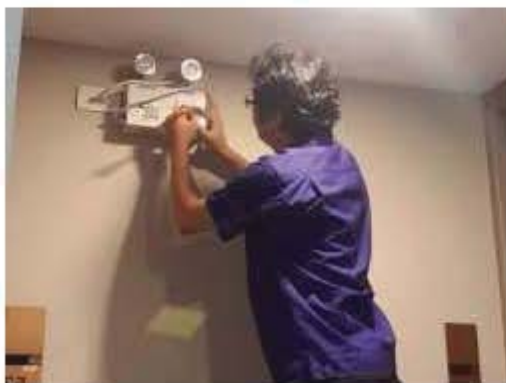
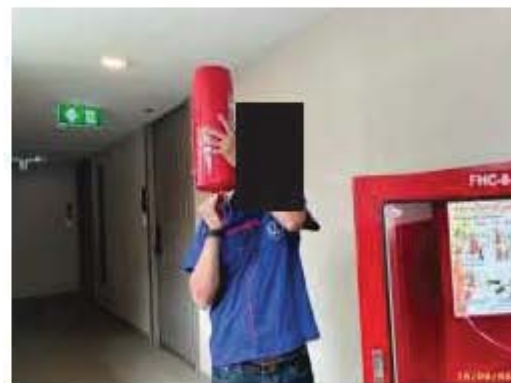
พื้นที่จุดรวมพล

ภาพที่ 2.2-15 (ต่อ) ระบบป้องกันและแจ้งเหตุเพลิงไหม้

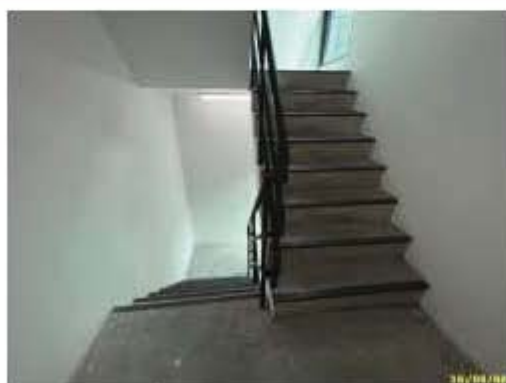
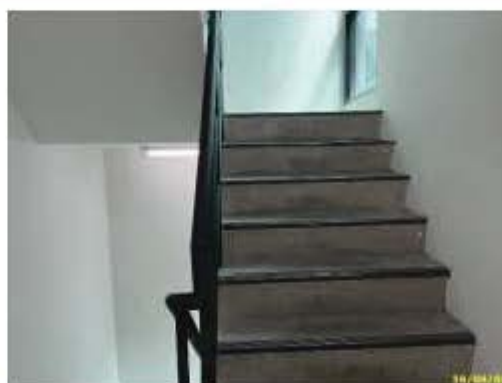
บันไดหนีไฟ ST-2

ภาพที่ 2.2-15 (ต่อ) ระบบป้องกันและแจ้งเหตุเพลิงไหม้
