## ภาคผนวก ข

รูปประกอบการปฏิบัติตามมาตรการป้องกันและลดผลกระทบสิ่งแวดล้อม

รูปภาพแสดงการปฏิบัติตามมาตรการฯ ของโครงการ Blue 35 (บลู 35)

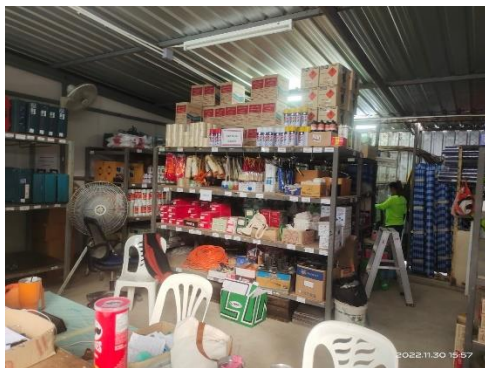
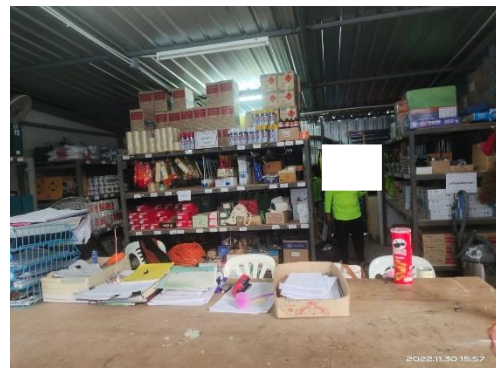
รูปที่ 8 ห้องสต็อก

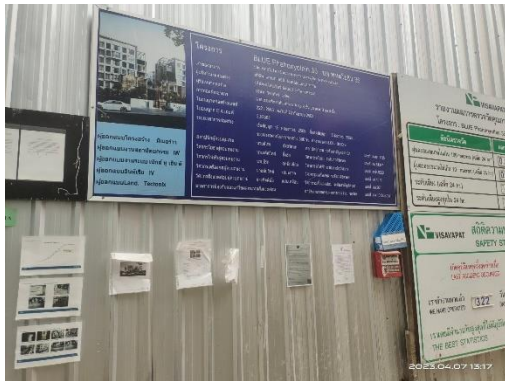
รูปที่ 12 ป้ายแสดงรายละเอียดของโครงการ

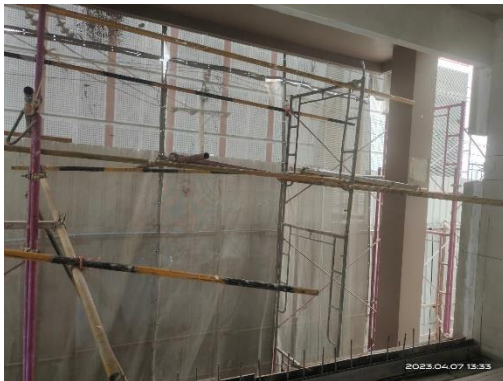
รูปที่ 25 ติดตั้งผ้าใบกันฝุ่น (Mesh Sheet)

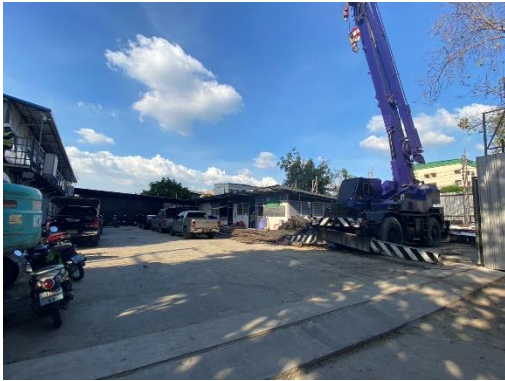
รูปที่ 26 พื้นที่จอดรถ

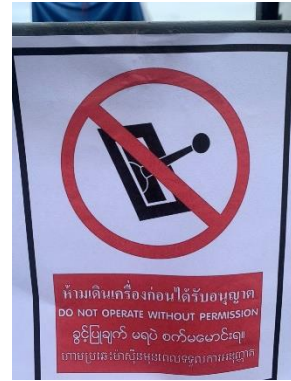
รูปที่ 27 ป้ายไม่เดินเครื่องจักรขณะไม่ใช้งาน

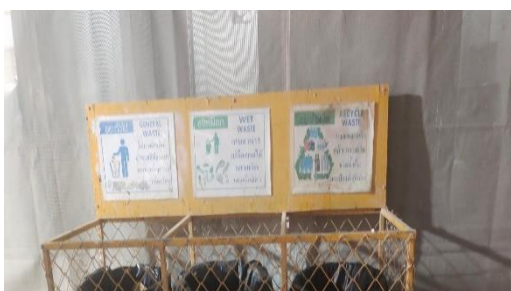
รูปที่ 39 ป้ายกำจัดการทิ้งขยะ

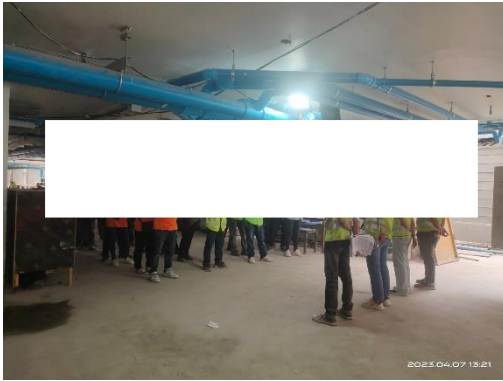
รูปที่ 43 กิจกรรม Safety Talk

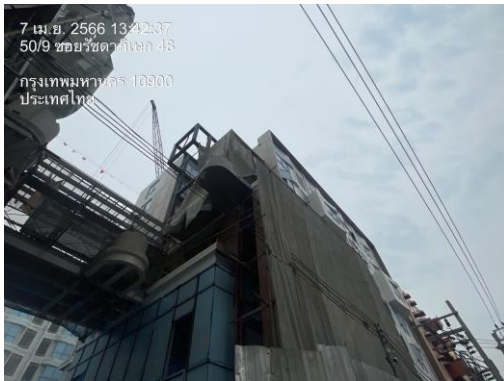
รูปที่ 49 แขนของ Tower Crane

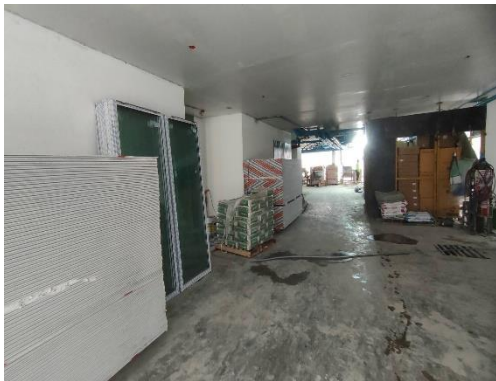
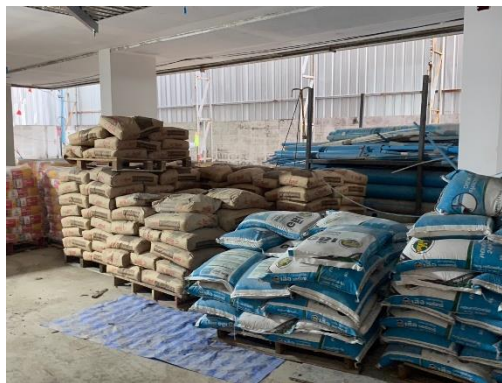
รูปที่ 51 พื้นที่เก็บวัสดุก่อสร้าง

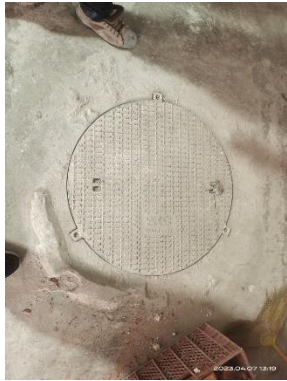
รูปที่ 52 ระบบบำบัดน้ำเสีย
