รายงานผลการปฏิบัติตามมาตรการป้องกันและแก้ไขผลกระทบสิ่งแวดล้อม
และมาตรการติดตามตรวจสอบคุณภาพสิ่งแวดล้อม (ระยะดำเนินการ)
โครงการอาคารชุดควินน์ รัชดา 17 ของนิติบุคคลอาคารชุดควินน์ รัชดา 17 ครั้งที่ 1/2566
(มกราคม – มิถุนายน 2566)

จัดทำโดย
บริษัท อีโค คอนซัลแทนท์ จำกัด

วันที่ 6 เดือนกรกฎาคม พ.ศ. 2566

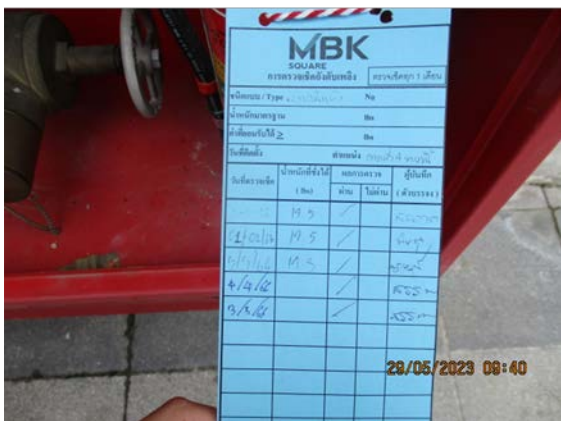
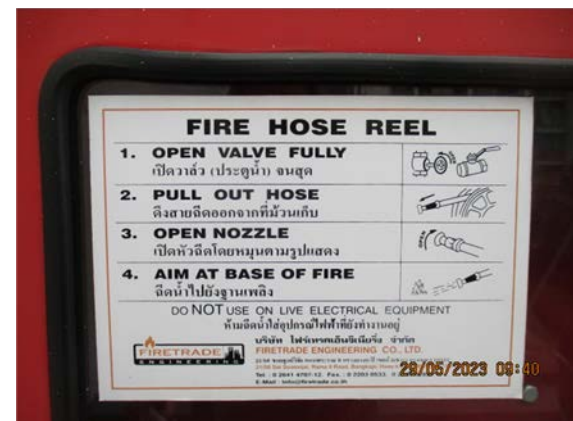
รูปที่ 2-39 การตรวจเช็คถังดับเพลิง

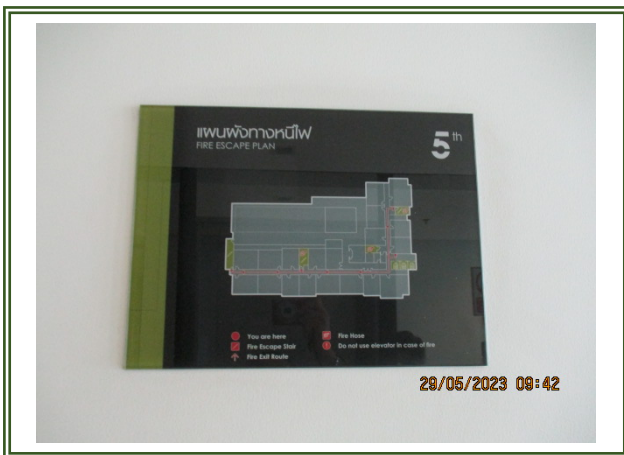
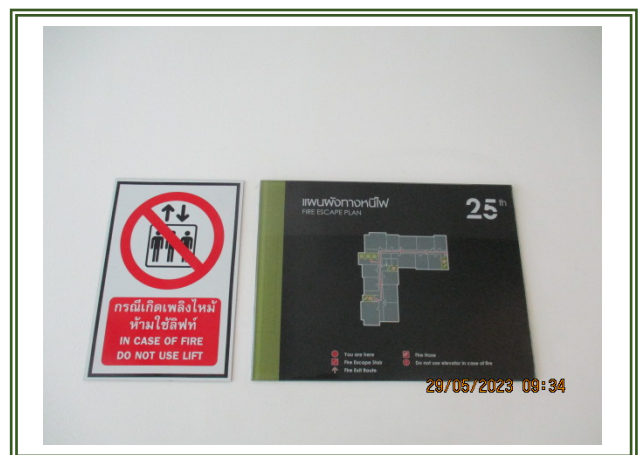
รูปที่ 2-41 บ้ายบอกตำแหน่งอุปกรณ์ดับเพลิง
และเส้นทางหนีไฟ

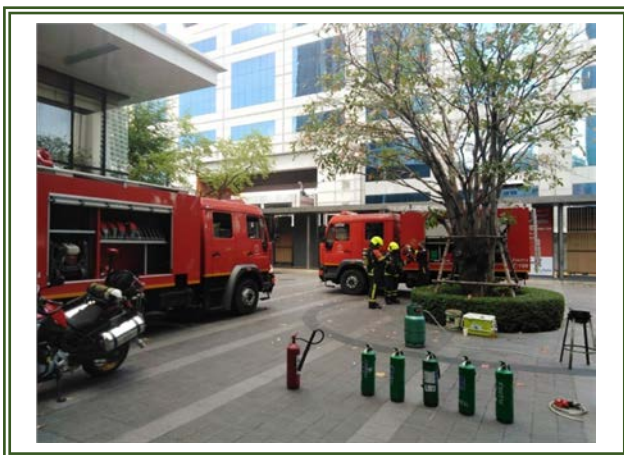
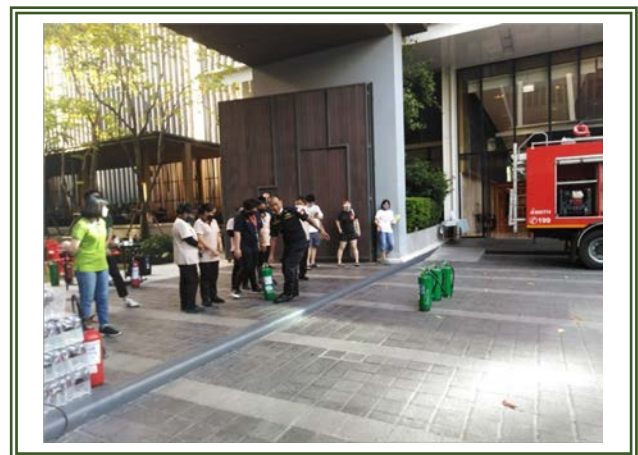
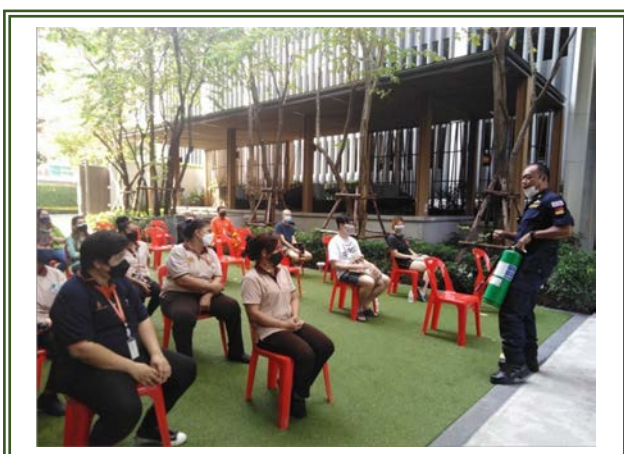
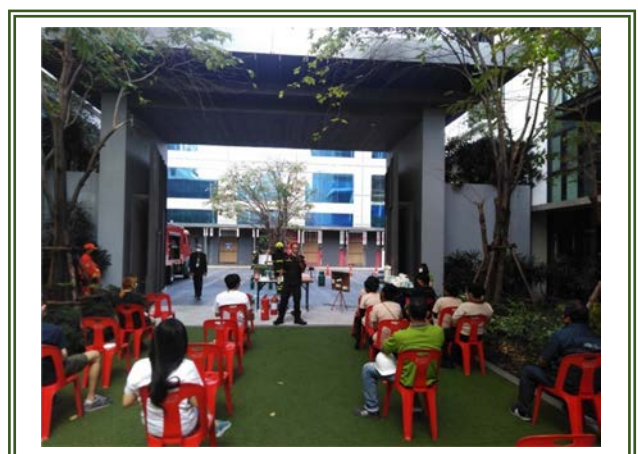
รูปที่ 2-42 การซ้อมอพยพหนีไฟ

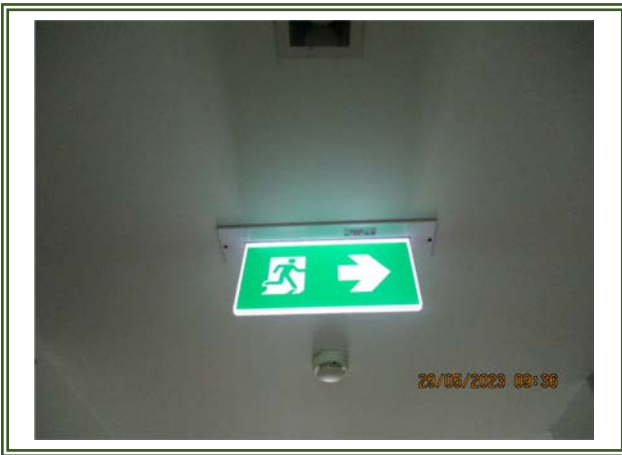
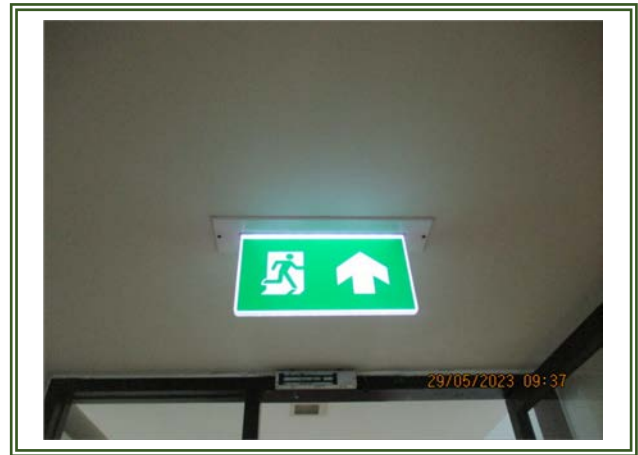
รูปที่ 2-43 ป้ายบอกทางหนีไฟ

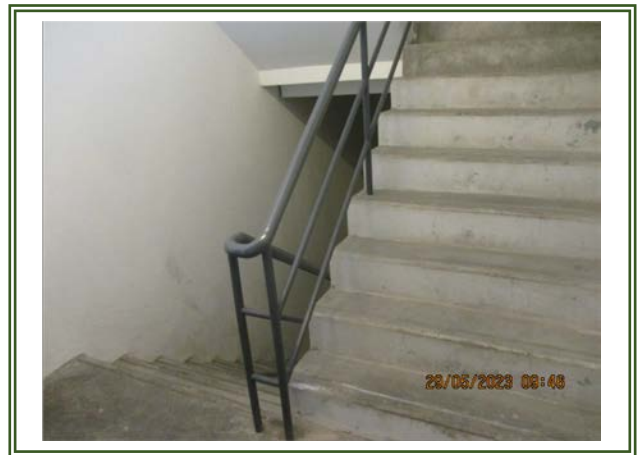
รูปที่ 2-44 บันไดหนีไฟ

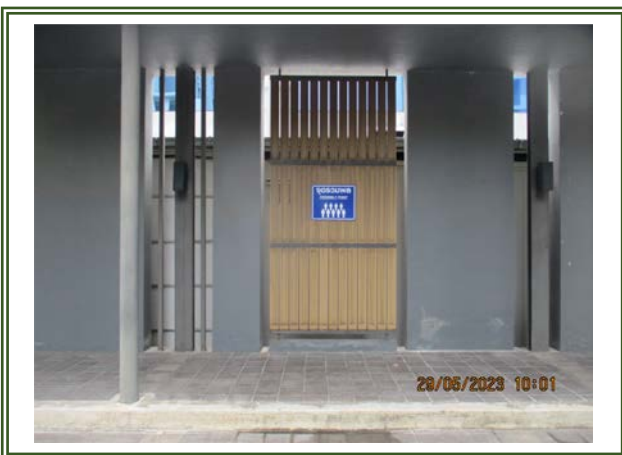
รูปที่ 2-45 จุดรวมพล

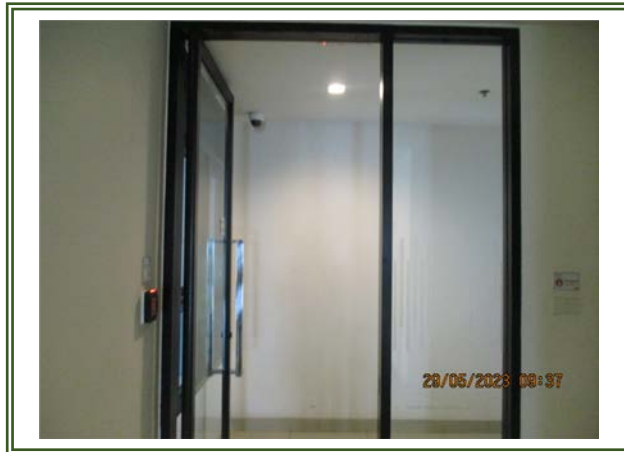
รูปที่ 2-47 ประตูกันแยกส่วนห้องพักกับส่วนกลาง

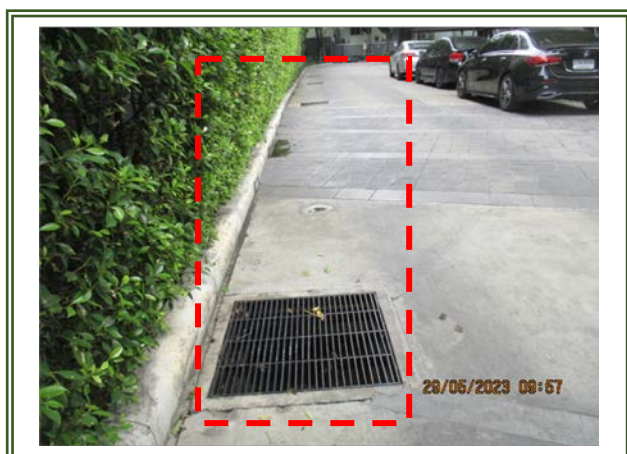
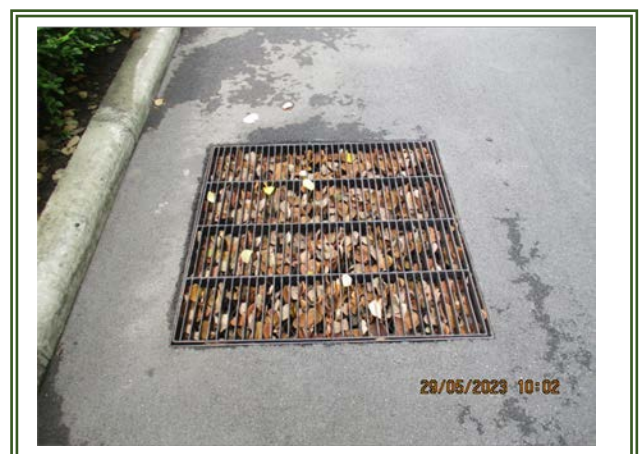
รูปที่ 2-53 ท่อระบายน้ำภายในโครงการ

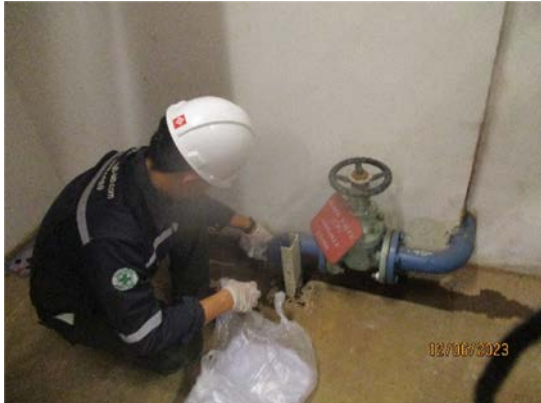
รูปที่ 3-4 การเก็บตัวอย่างคุณภาพน้ำสำรอง
บริเวณอาคาร A (ใต้ดิน)

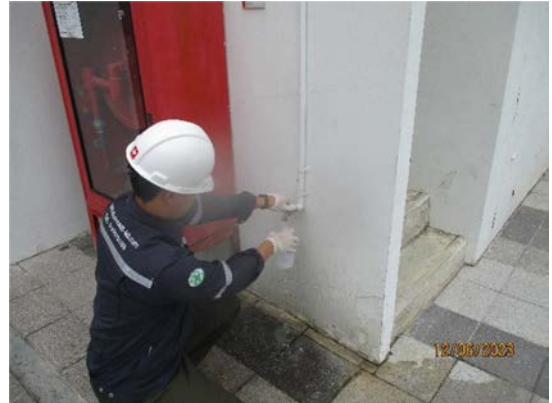
รูปที่ 3-5 การเก็บตัวอย่างคุณภาพน้ำสำรอง
บริเวณอาคาร A (ตาดฟ้า)

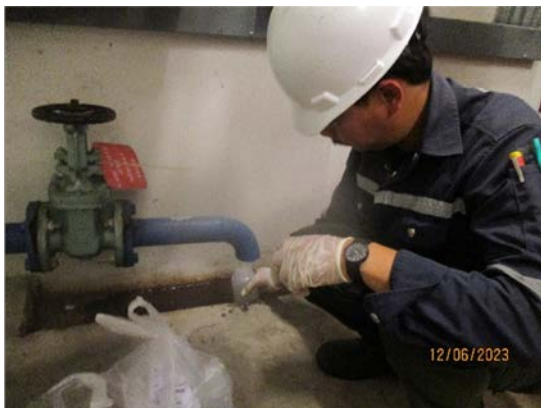
รูปที่ 3-6 การเก็บตัวอย่างคุณภาพน้ำสำรอง
บริเวณอาคาร B (ใต้ดิน)

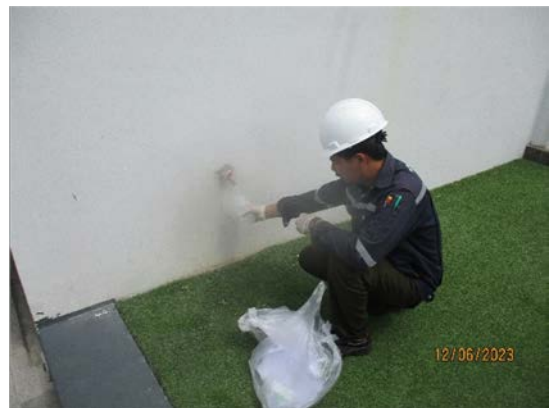
รูปที่ 3-7 การเก็บตัวอย่างคุณภาพน้ำสำรอง
บริเวณอาคาร B (ตาดฟ้า)

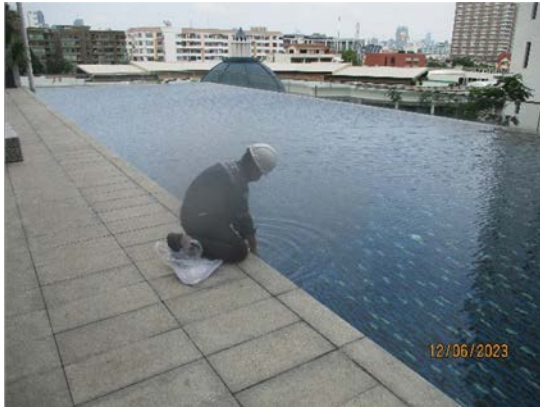
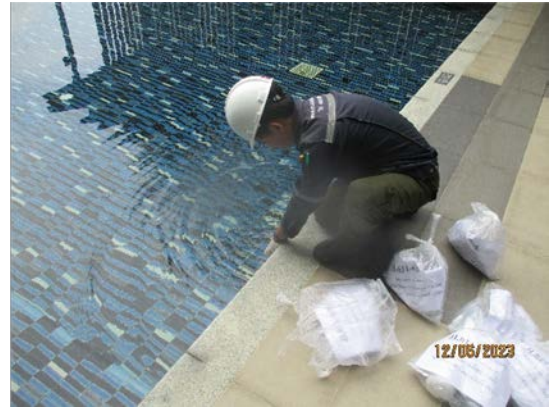
รูปที่ 3-11 การเก็บตัวอย่างคุณภาพน้ำสระว่ายน้ำ

บริเวณสระว่ายน้ำอาคาร A (ส่วนลึก)

บริเวณสระว่ายน้ำอาคาร A (ส่วนตื้น)

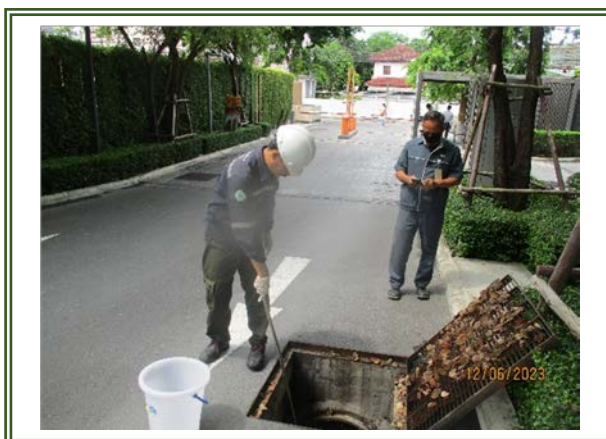
รูปที่ 3-18 การเก็บตัวอย่างคุณภาพน้ำทิ้ง
บริเวณบ่อตรวจระบายน้ำของโครงการ
