รายงานผลการปฏิบัติตามมาตรการป้องกันและแก้ไขผลกระทบสิ่งแวดล้อม
และมาตรการติดตามตรวจสอบคุณภาพสิ่งแวดล้อม (ระยะดำเนินการ)
โครงการแอสคอตท์ ทองหล่อ บางกอก ของบริษัท เอเอ็มเอช สุขุมวิท 59 จำกัด
ครั้งที่ 1/2566 (มกราคม – มิถุนายน 2566)

จัดทำโดย
บริษัท อีโค คอนซัลแทนท์ จำกัด

วันที่ 19 เดือนกรกฎาคม พ.ศ. 2566

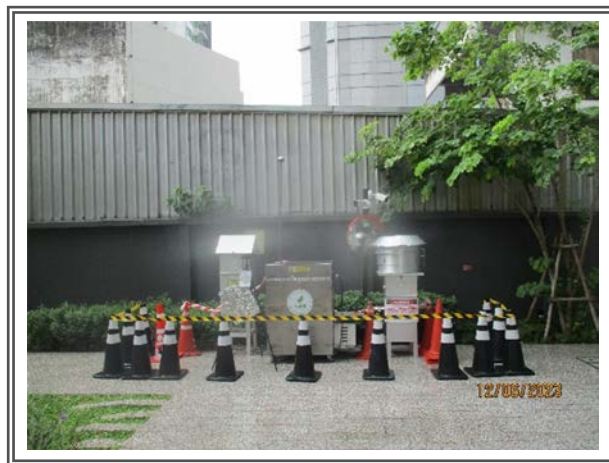
- **ปริมาณไนโตรเจนไดออกไซด์ (NO₂)** บริเวณพื้นที่โครงการ เก็บตัวอย่างระหว่างวันที่ 12-13 มิถุนายน 2566 ผลการวิเคราะห์มีค่าสูงสุดของปริมาณไนโตรเจนไดออกไซด์ ในเวลา 1 ชั่วโมง มีค่า 0.0210 ล้านในล้านส่วน เมื่อเปรียบเทียบกับมาตรฐานตามประกาศคณะกรรมการสิ่งแวดล้อมแห่งชาติ ฉบับที่ 10 พ.ศ.2538 และฉบับที่ 28 (พ.ศ.2550) และฉบับที่ 33 (พ.ศ.2552) เรื่อง กำหนดมาตรฐานคุณภาพอากาศในบรรยากาศโดยทั่วไป พบว่า มีค่าอยู่ในเกณฑ์มาตรฐานที่กำหนด

- **ปริมาณไฮโดรคาร์บอนทั้งหมด (THC)** บริเวณพื้นที่โครงการ เก็บตัวอย่างในวันที่ 12 มิถุนายน 2566 มีค่า 2.19 ล้านในล้านส่วน สำหรับมาตรฐานปริมาณไฮโดรคาร์บอนทั้งหมดในบรรยากาศนั้น ปัจจุบันประเทศไทยยังไม่มี การกำหนดค่ามาตรฐานไว้ ทางโครงการตรวจวัดเพื่อติดตามแนวโน้มการเปลี่ยนแปลงของค่าที่เกิดขึ้น

รูปที่ 3-4 การตรวจวัดคุณภาพอากาศในบรรยากาศ
บริเวณพื้นที่โครงการ

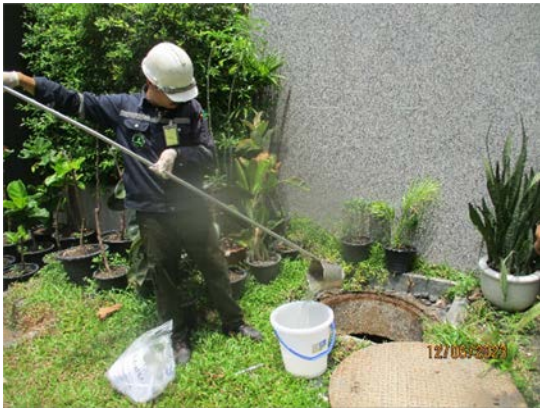
รูปที่ 3-5 คุณภาพน้ำทิ้งก่อนการบำบัด
บริเวณบ่อปรับสภาพน้ำพร้อมตะแกรงดักขยะ

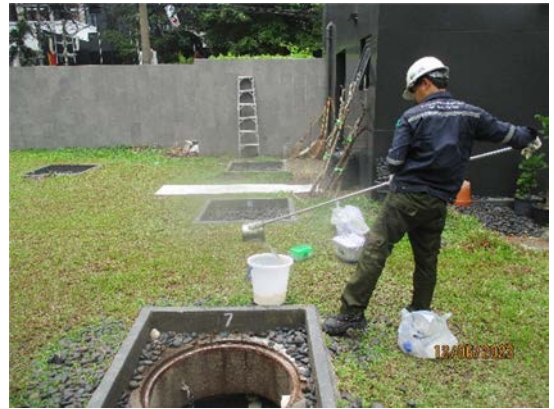
รูปที่ 3-6 คุณภาพน้ำทิ้งหลังการบำบัด
บริเวณถังปรับสมดุล

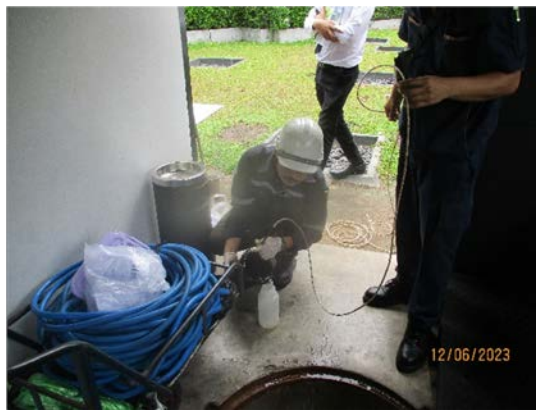
รูปที่ 3-7 คุณภาพน้ำทิ้งก่อนการบำบัด
บริเวณถังสูบน้ำทิ้ง

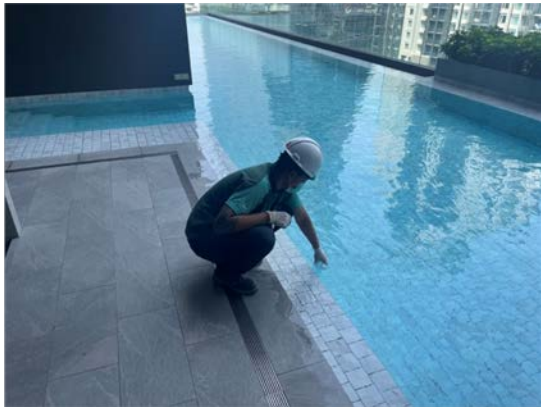
รูปที่ 3-18 คุณภาพน้ำสระว่ายน้ำ
บริเวณสระว่ายน้ำส่วนลึก

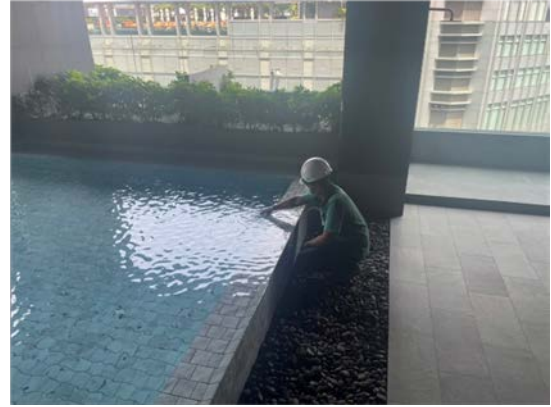
รูปที่ 3-19 คุณภาพน้ำสระว่ายน้ำ
บริเวณสระว่ายน้ำส่วนตื้น
