## บทที่ 2

ผลการปฏิบัติตามมาตรการป้องกันและแก้ไขผลกระทบสิ่งแวดล้อม

จากการตรวจสอบผลการปฏิบัติตามมาตรการป้องกันและแก้ไขผลกระทบสิ่งแวดล้อมในระยะดำเนินการ ประจำปี เดือน มกราคม - มิถุนายน 2566 ของโครงการ โคโค พาร์ค (COCO Parc) (ชื่อเดิม โครงการไอดีไอ โมบี พระรามสี่) ได้มีการตรวจสอบผลของการปฏิบัติงานตามมาตรการฯ ที่ระบุไว้ในรายงานวิเคราะห์ผลกระทบสิ่งแวดล้อม จากการตรวจสอบหน้างานจริง การสอบถามเจ้าหน้าที่ของโครงการและจากเอกสารที่ได้รับจากโครงการดังแสดงในตารางที่ 2.1-1

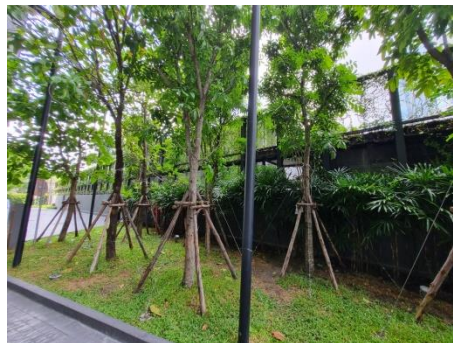
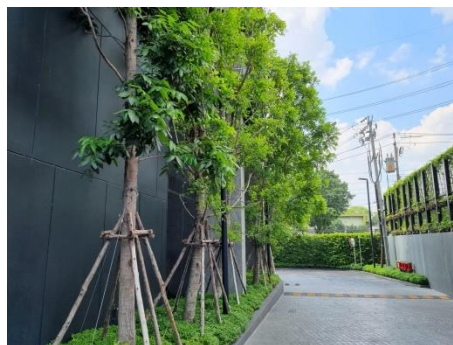
รูปที่ 2.1-1 พื้นที่สีเขียวภายในโครงการ

| มาตรการป้องกันและแก้ไขผลกระทบสิ่งแวดล้อม | ผลการปฏิบัติตามมาตรการ | ปัญหา/การแก้ไข | เอกสารอ้างอิง |
|---|---|---|---|
| <b>1.2 ทรัพยากรดิน</b><br>1) ปลุกต้นไม้และพืชคลุมดินในบริเวณพื้นที่ว่างของโครงการ เพื่อลดการชะหน้าดินโดยน้ำฝน | ทางโครงการมีการดำเนินการปลุกต้นไม้และพืชคลุมดินในบริเวณพื้นที่ว่างของโครงการเพื่อลดการชะหน้าดิน | | รูปที่ 2.1-1 |

| มาตรการป้องกันและแก้ไขผลกระทบสิ่งแวดล้อม | ผลการปฏิบัติตามมาตรการ | ปัญหา/การแก้ไข | เอกสารอ้างอิง |
|---|---|---|---|
| 3) ปลุกไม้ยืนต้นเพื่อลดผลกระทบด้านมลพิษทางอากาศ และเสียงจากรถยนต์ | โครงการมีการปลุกไม้ยืนต้นเพื่อลดผลกระทบด้านมลพิษทางอากาศ และเสียงจากรถยนต์ | | รูปที่ 2.1-1 |

ไม้ยืนต้นในพื้นที่โครงการ

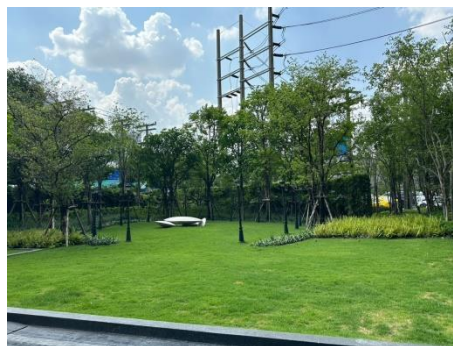
ไม้พุ่มและพืชคลุมดิน

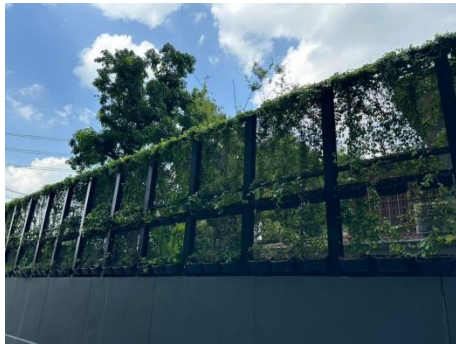
รูปที่ 2.1-1 พื้นที่สีเขียวภายในโครงการ (ต่อ)

พื้นที่สีเขียวในลักษณะแนวตั้งบริเวณแนวรั้วโครงการด้านพระตำหนักปลายเนิน

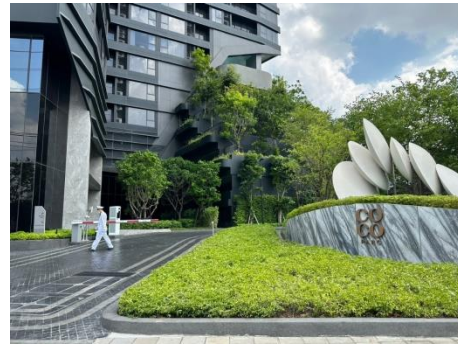
รูปที่ 2.1-4 ระบบจราจรภายในโครงการ (ต่อ)

ป้ายชื่อโครงการมองเห็นชัดเจน

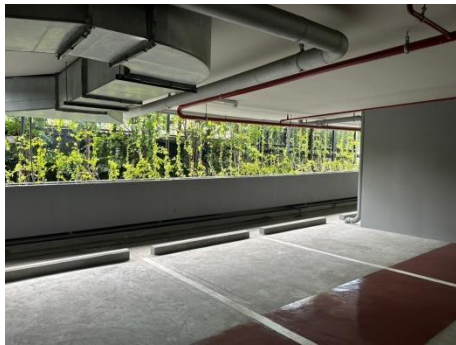
รูปที่ 2.1-5 พื้นที่จอดรถโครงการ

พื้นที่จอดรถโครงการ

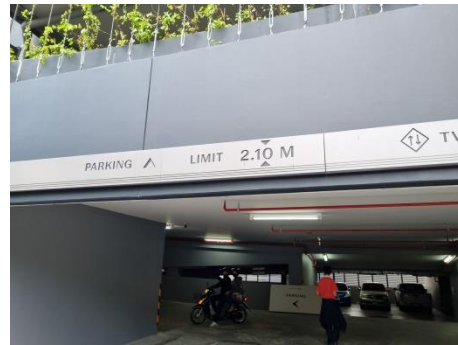
ป้ายแสดงจำกัดความสูงของรถ

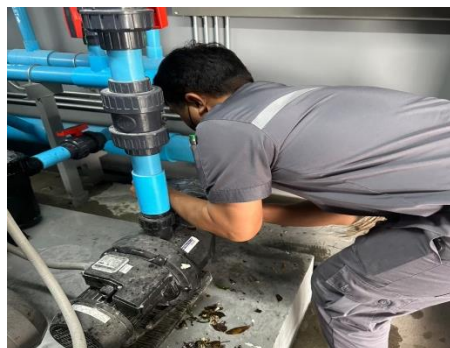
รูปที่ 2.1-9 ระบบน้ำใช้โครงการ

เจ้าหน้าที่ตรวจสอบระบบปั้มน้ำใช้

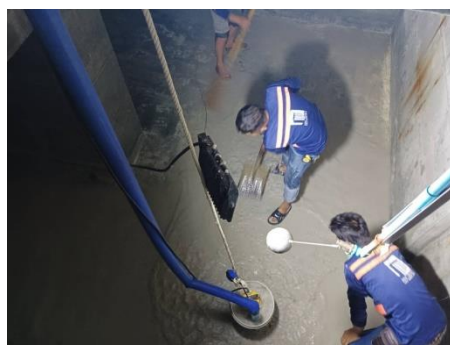
การทำความสะอาดถังเก็บน้ำสำรอง

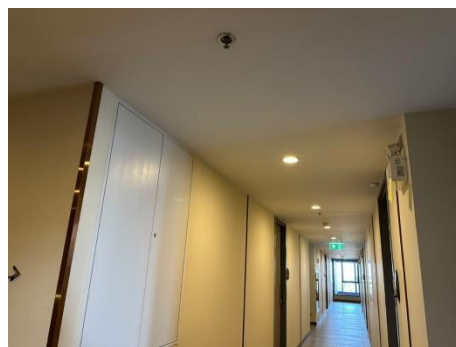
รูปที่ 2.1-11 ระบบไฟฟ้าโครงการ

ไฟส่องสว่างบริเวณโถงทางเดิน

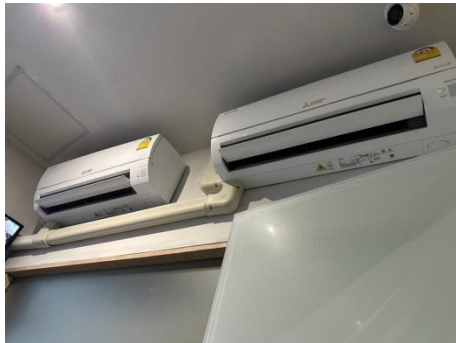
รูปที่ 2.1-12 การอนุรักษ์พลังงานภายในโครงการ

เครื่องใช้ไฟฟ้าประหยัดไฟเบอร์ 5

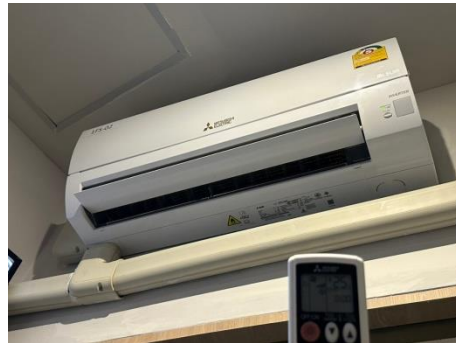
ปรับอุณหภูมิ 25 องศาเซลเซียส

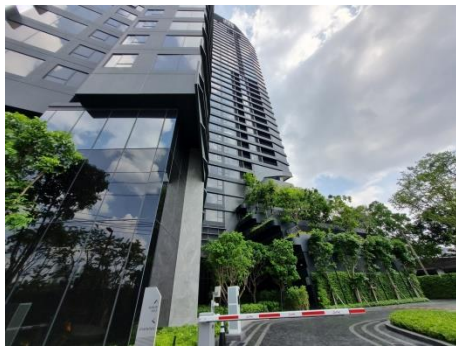
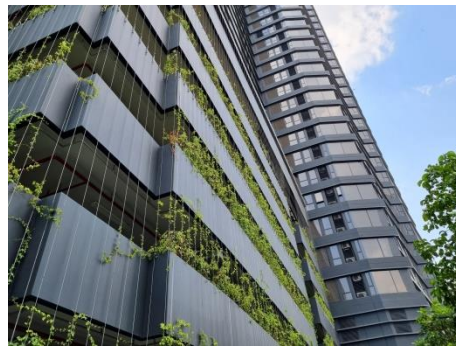
อาคารโครงการ

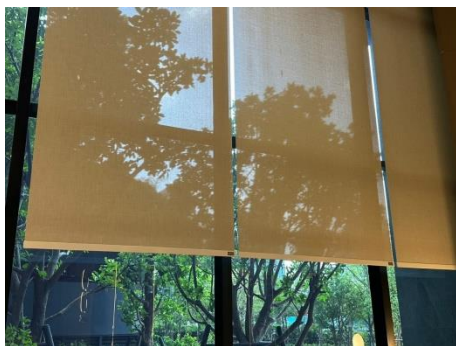
แสงสว่างจากธรรมชาติ

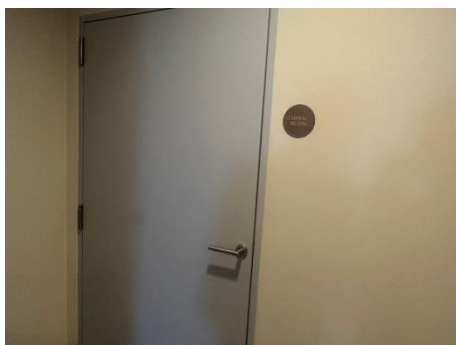
รูปที่ 2.1-13 การจัดการขยะภายในโครงการ

ห้องพัสดุฝอยประจำชั้น / ประตูปิดมิดชิด

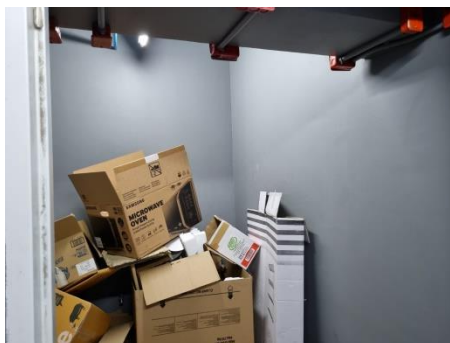
รูปที่ 2.1-13 การจัดการขยะภายในโครงการ (ต่อ)

การคัดแยกขยะ

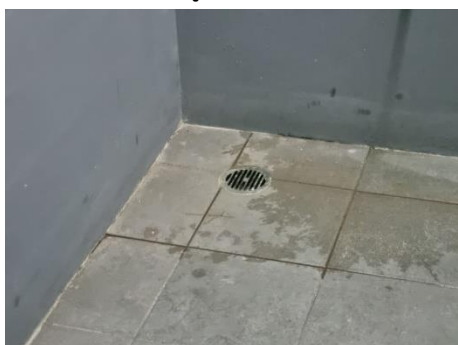
ท่อระบายน้ำในห้องพักมูลฝอยรวม

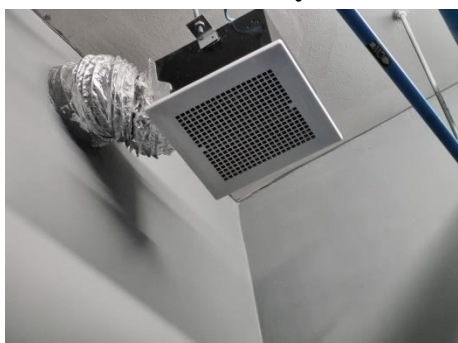
พัดลมดูดอากาศภายในห้องพักขยะ

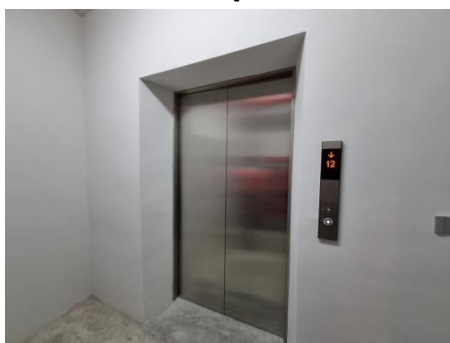
ลิฟต์ขนของ

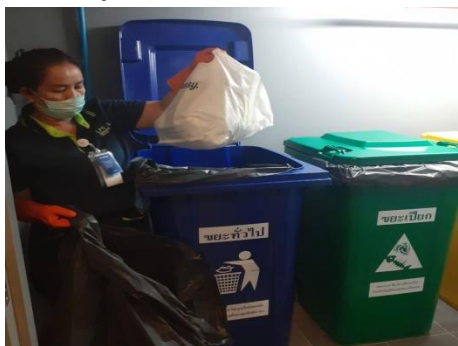
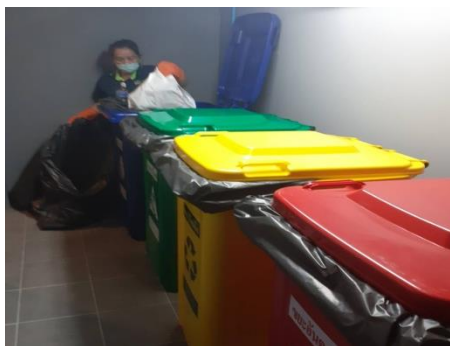
พนักงานรวบรวมมูลฝอย

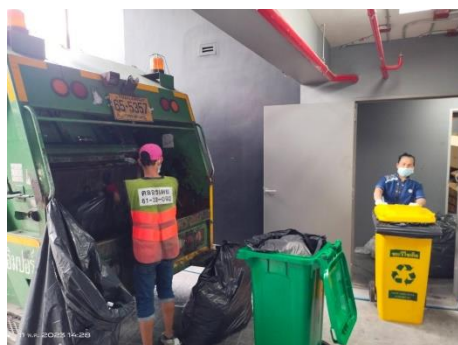
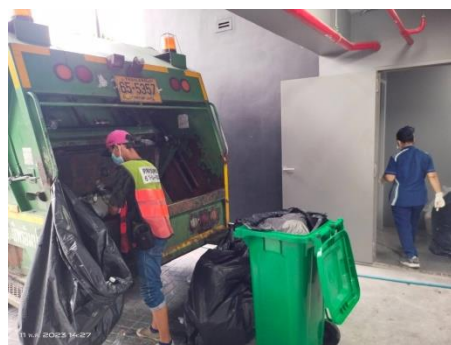
รถเก็บขนมูลฝอยของสำนักงานเขต

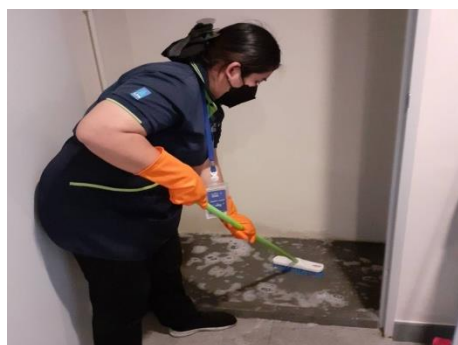
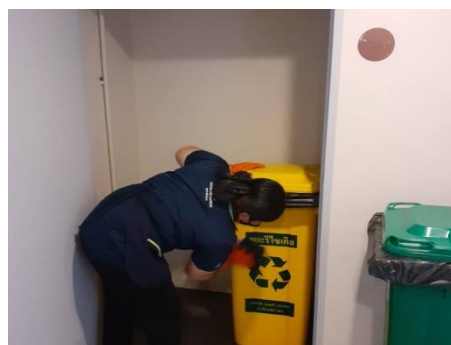
พนักงานทำความสะอาดห้องพักมูลฝอยประจำชั้น

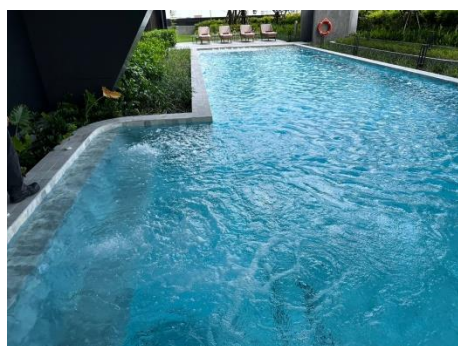
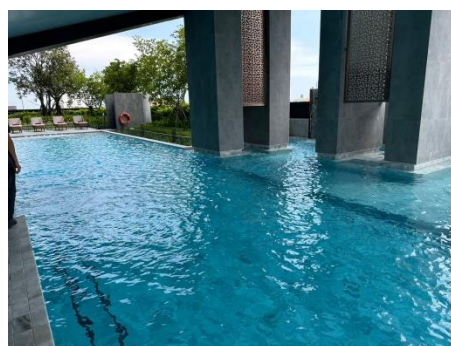
รูปที่ 2.1-14 ระบบการจัดการสระว่ายน้ำโครงการ

โครงสร้างสระว่ายน้ำ

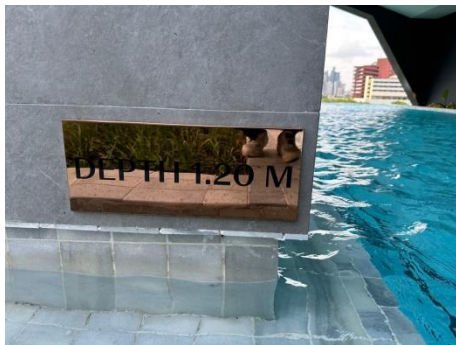
ป้ายบอกความลึกของสระ

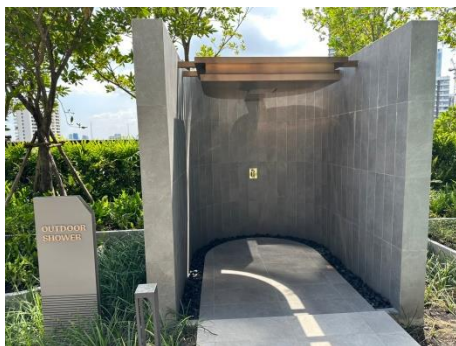
บริเวณล้างตัวก่อนลงสระ

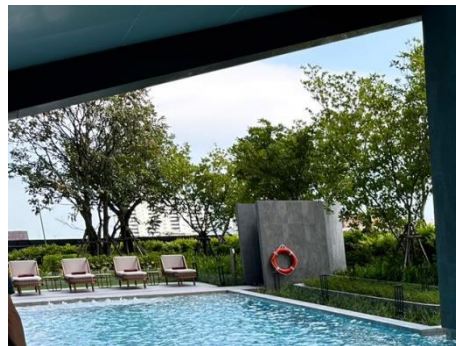
อุปกรณ์ช่วยชีวิต

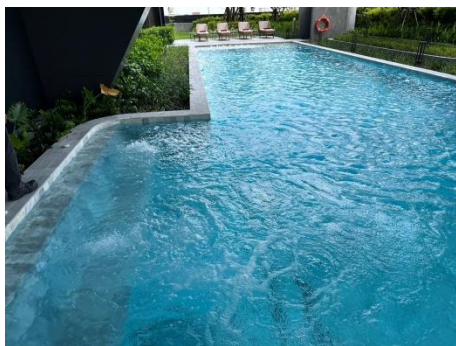
ทางเดินรอบสระว่ายน้ำ

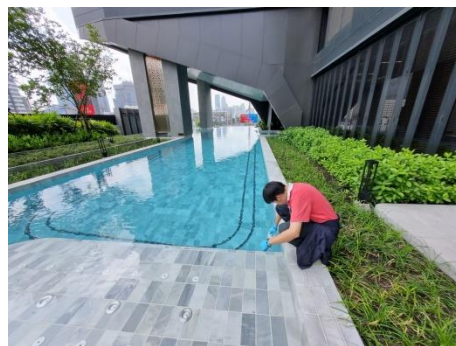
เจ้าหน้าที่เก็บตัวอย่างน้ำเพื่อวิเคราะห์

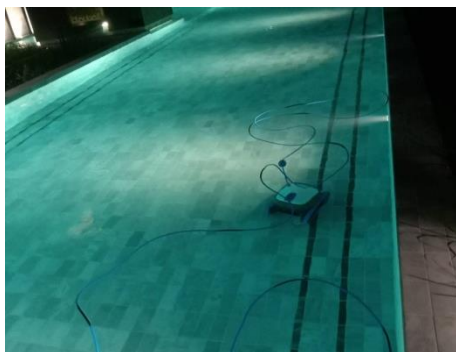
เจ้าหน้าที่ของโครงการคอยดูแลรักษาความสะอาดบริเวณสระว่ายน้ำ

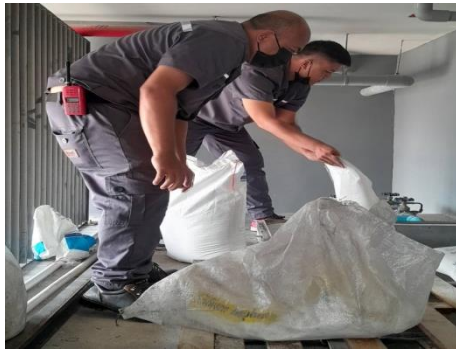
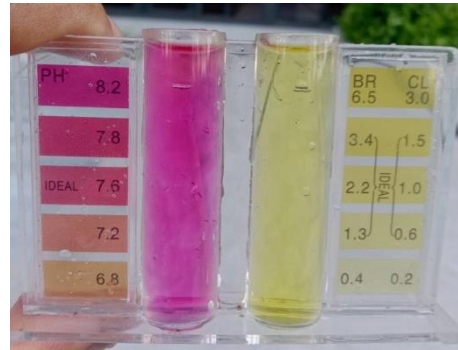
เจ้าหน้าที่ดูแลระบบสรวายน้ำและตรวจ pH & Cl เป็นประจำ  
รูปที่ 2.1-14 สรวายน้ำโครงการ (ต่อ)

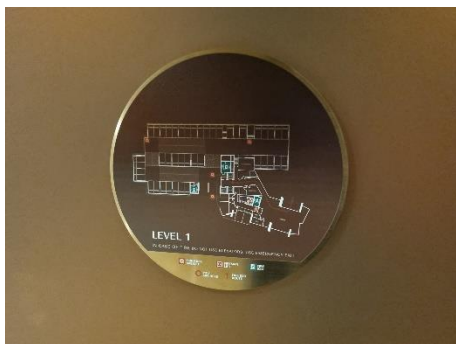
แผนผังแสดงเส้นทางหนีไฟและที่ตั้งอุปกรณ์

ป้ายบอกทางหนีไฟ

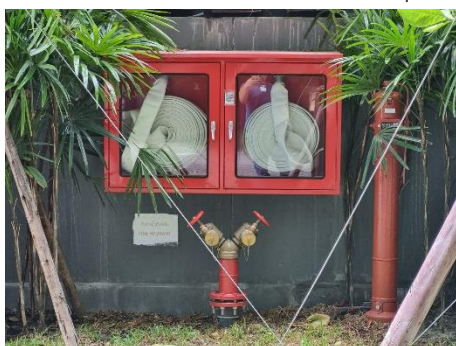
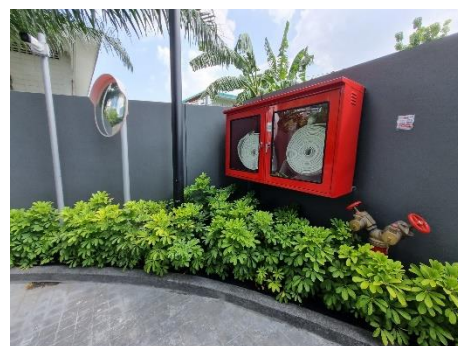
รูปที่ 2.1-15 ระบบการป้องกันและระงับอัคคีภัย

ตู้เก็บสายฉีดน้ำดับเพลิง/หัวรับน้ำดับเพลิง

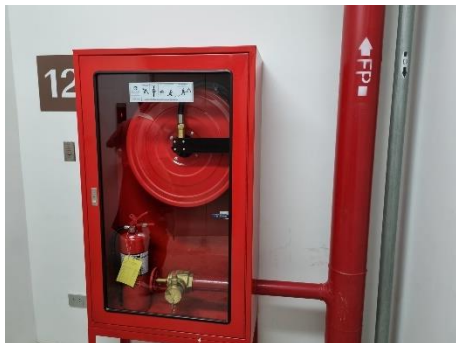
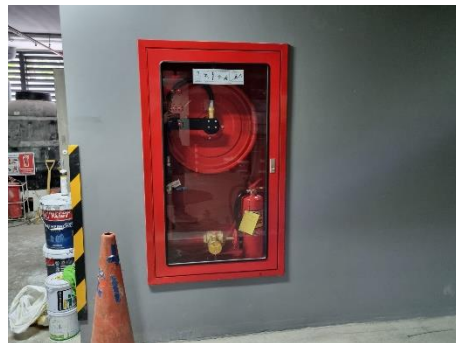
ตู้ FHC และป้ายแสดงวิธีการใช้อุปกรณ์และวิธีการใช้อุปกรณ์

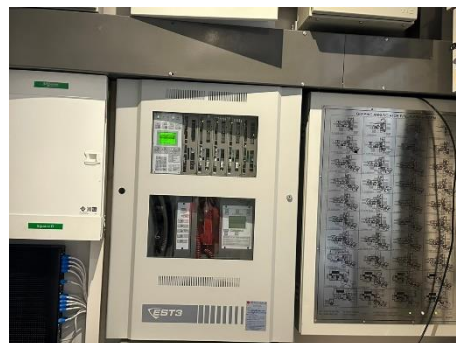
แผงควบคุม

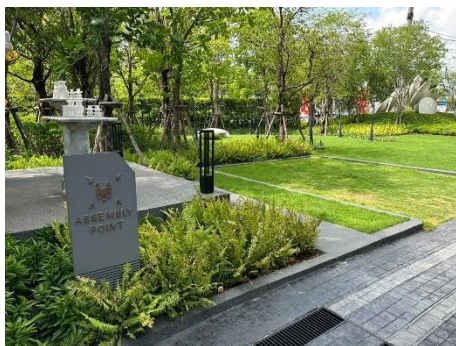
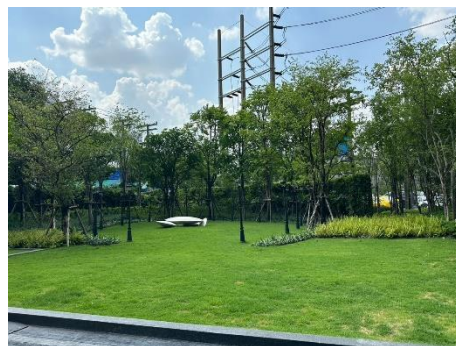
รูปที่ 2.1-15 ระบบการป้องกันและระงับอัคคีภัย (ต่อ)

จุดรวมพล

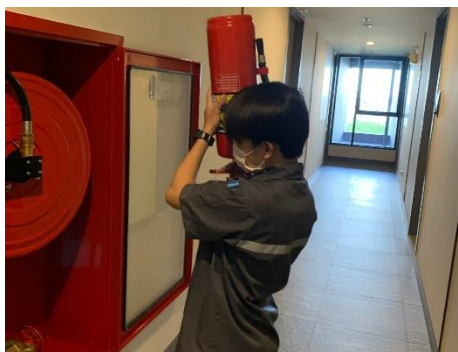
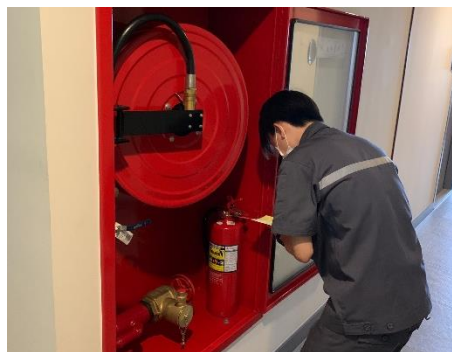
เจ้าหน้าที่ตรวจสอบตู้ FHC และถังเคมีดับเพลิง

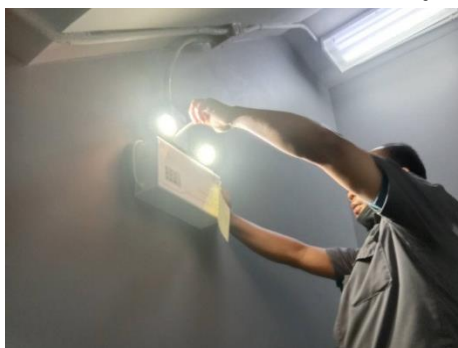
เจ้าหน้าที่ตรวจสอบเช็คไฟฉุกเฉิน

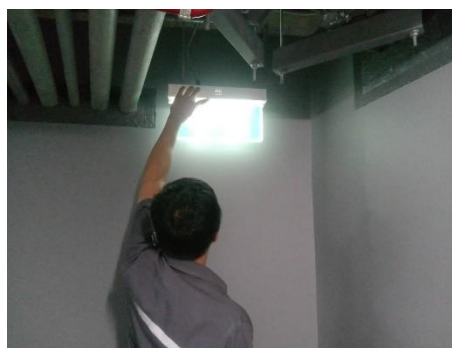
เจ้าหน้าที่ตรวจสอบเช็คป้ายบอกทางหนีไฟ

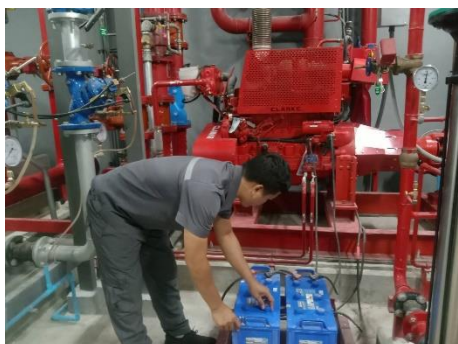
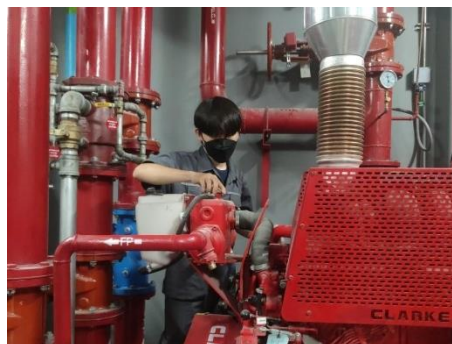
รูปที่ 2.1-15 ระบบการป้องกันและระงับอัคคีภัย (ต่อ)

เจ้าหน้าที่ตรวจสอบเช็คระบบสูบน้ำดับเพลิง

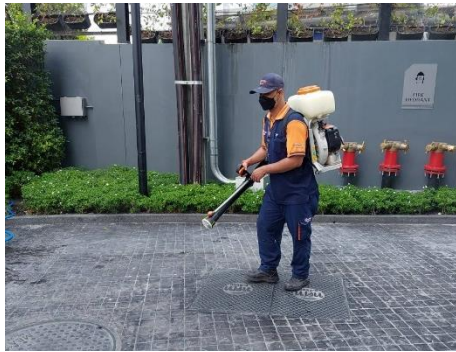
รูปที่ 2.1-17 เจ้าหน้าที่ฉีดพ่นสัตว์ที่เป็นพาหะนำโรค
