นิติบุคคลอาคารชุด โนเบิล สเตท 39

รายงานผลการปฏิบัติตามมาตรการป้องกันและแก้ไขผลกระทบสิ่งแวดล้อม
และมาตรการติดตามตรวจสอบคุณภาพสิ่งแวดล้อม ในระยะดำเนินการ
โครงการอาคารชุด โนเบิล สเตท 39 คอนโดมิเนียม
ถนนสุขุมวิท 39 แขวงคลองตันเหนือ เขตวัฒนา กรุงเทพมหานคร
ระหว่างเดือนมกราคม-มิถุนายน พ.ศ. 2566

หนังสือรับรองการจัดทำรายงานผลการปฏิบัติตามมาตรการป้องกันและแก้ไขผลกระทบสิ่งแวดล้อมและ

โครงการอาคารชุด โนเบิล สเตท 39 คอนโดมิเนียม

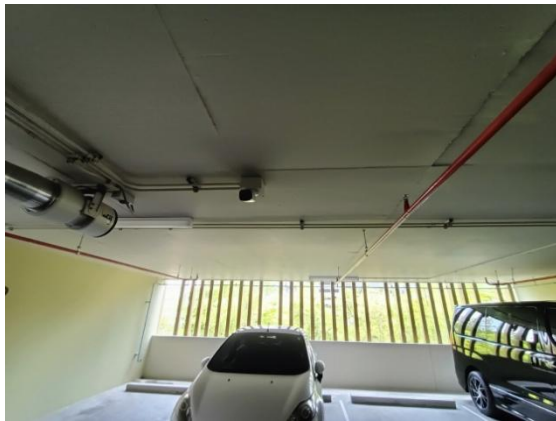
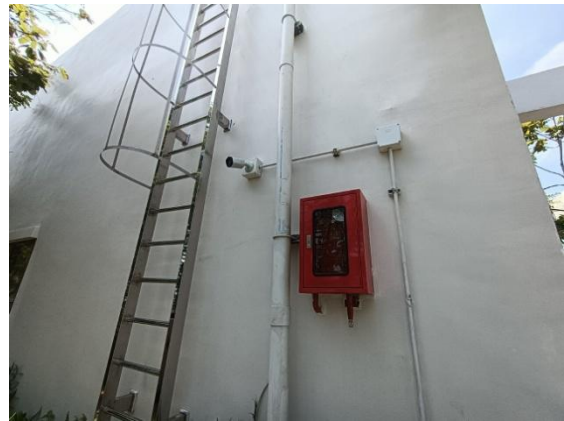
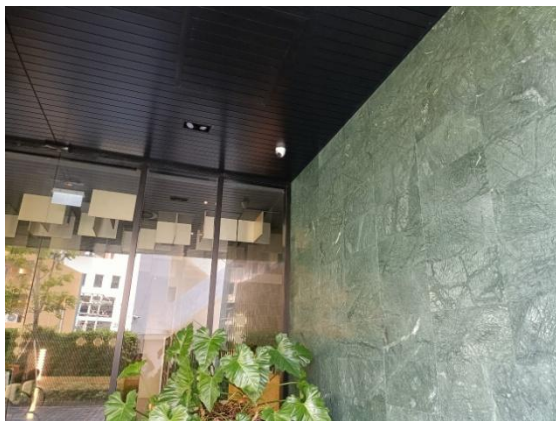
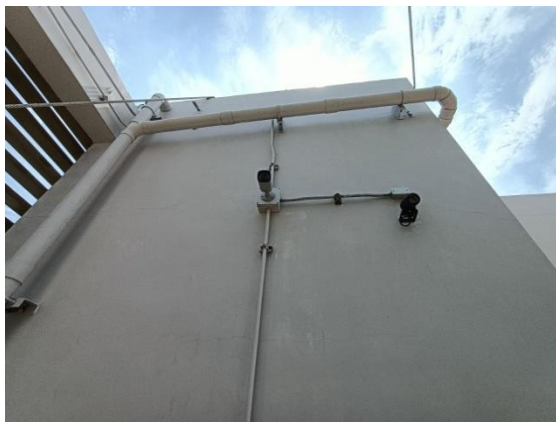
รูปที่ 2-26 กล้องวงจรปิด และจุดควบคุมระบบกล้องวงจรปิดของโครงการ

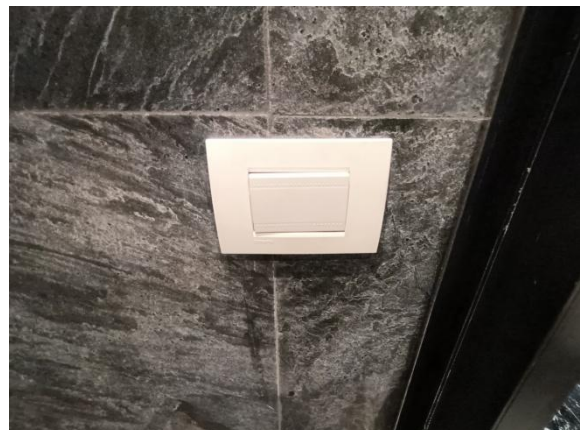
รูปที่ 2-28 สวิตช์แยกเพื่อเปิด-ปิดไฟในจุดที่ไม่มีการใช้งาน

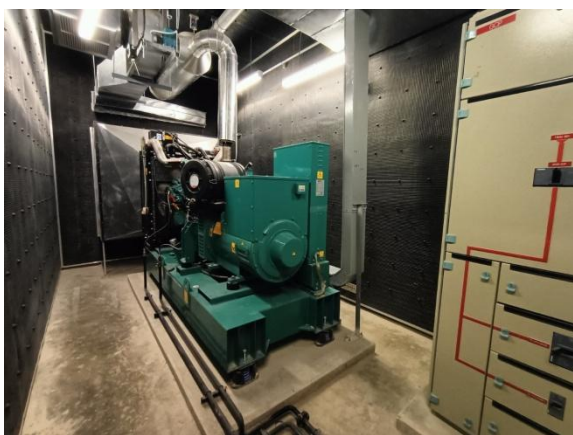
รูปที่ 2-29 จัดให้มีเครื่องกำเนิดไฟฟ้าสำรอง

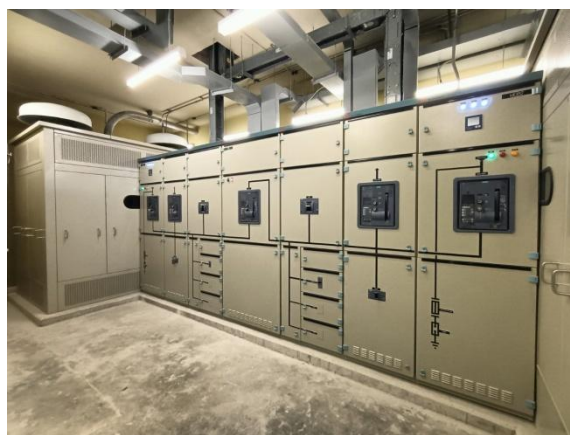
รูปที่ 2-30 จัดให้มีหม้อแปลงไฟฟ้าของโครงการ

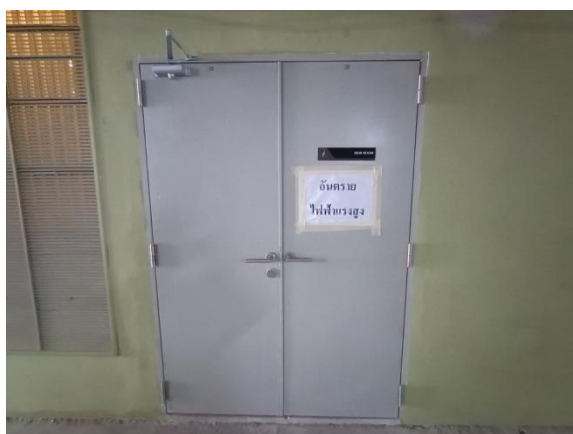
รูปที่ 2-31 ติดป้ายเตือนอันตรายจากไฟฟ้าแรงสูง

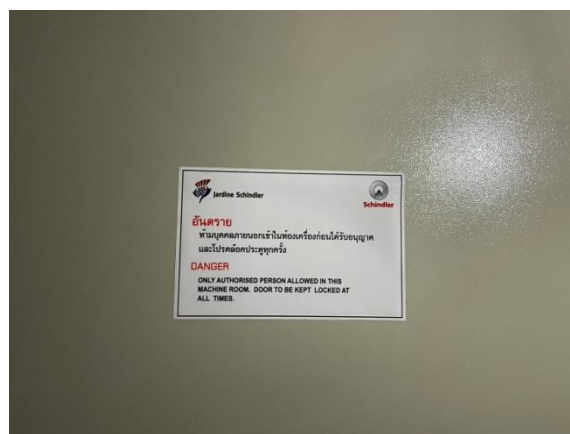
รูปที่ 2-32 ติดป้ายห้ามบุคคลภายนอกเข้ามาบริเวณห้องเครื่อง

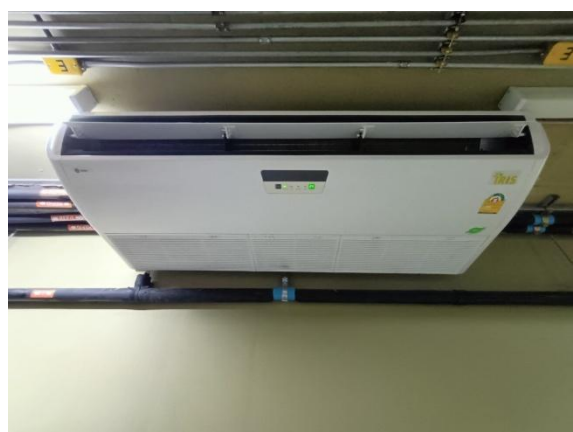
รูปที่ 2-33 เลือกเครื่องใช้ไฟฟ้าที่มีฉลากเบอร์ 5

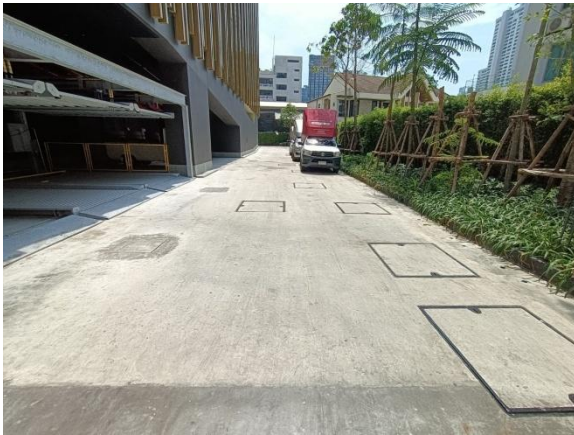
รูปที่ 2-35 ที่ตั้งระบบบำบัดน้ำเสียของอาคารชุดพักอาศัย

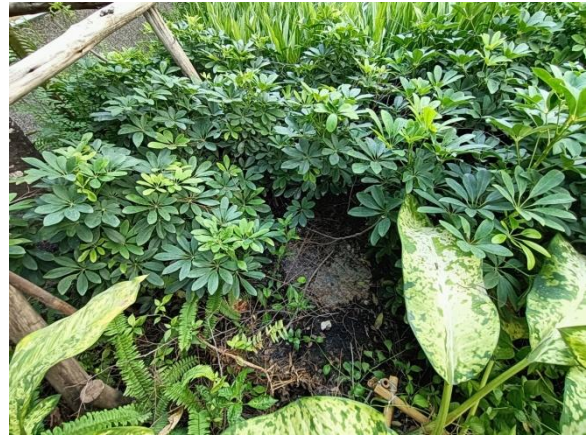
รูปที่ 2-36 ที่ตั้งระบบบำบัดน้ำเสียของอาคารชุดพาณิชย์

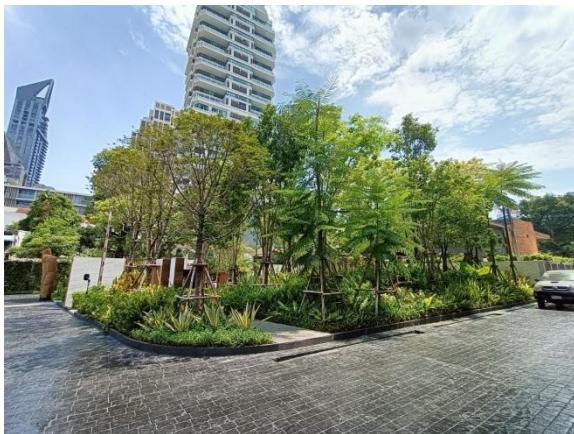
รูปที่ 2-37 ระบบกำจัดก๊าซมีเทนและละอองที่เกิดจากระบบ
บำบัดน้ำเสีย บริเวณพื้นที่สีเขียวสวนหย่อม

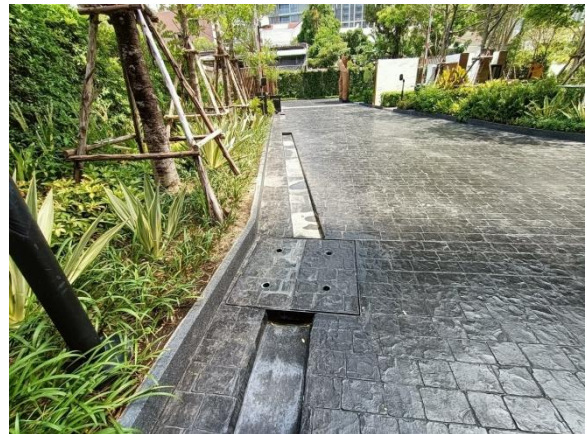
รูปที่ 2-38 ระบบระบายน้ำของอาคารชุดพักอาศัย

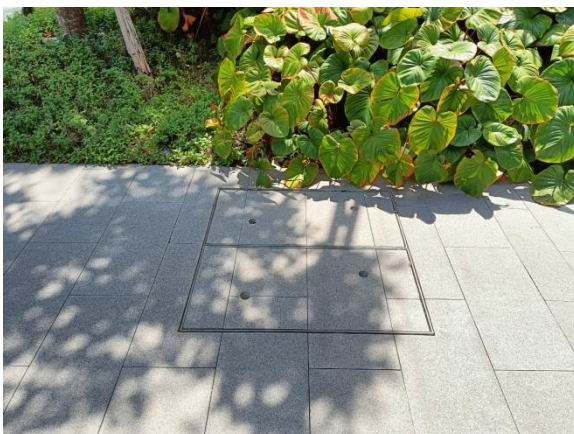
รูปที่ 2-39 ระบบระบายน้ำของอาคารชุดพาณิชย์

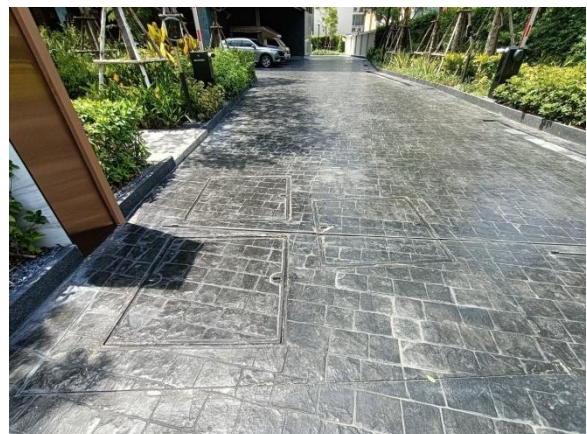
รูปที่ 2-40 บ่อหน่วงน้ำของอาคารชุดพักอาศัย

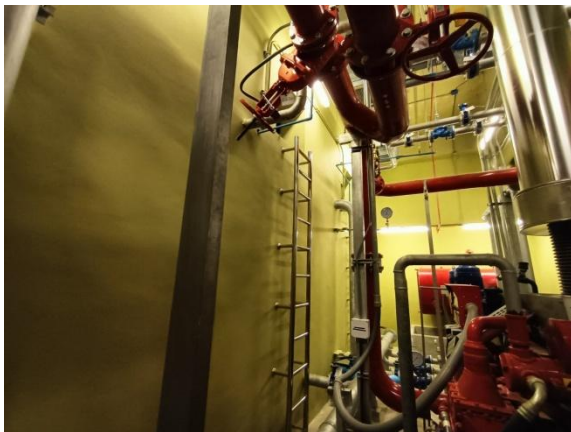
รูปที่ 2-43 ถังเก็บน้ำชั้นใต้ดิน

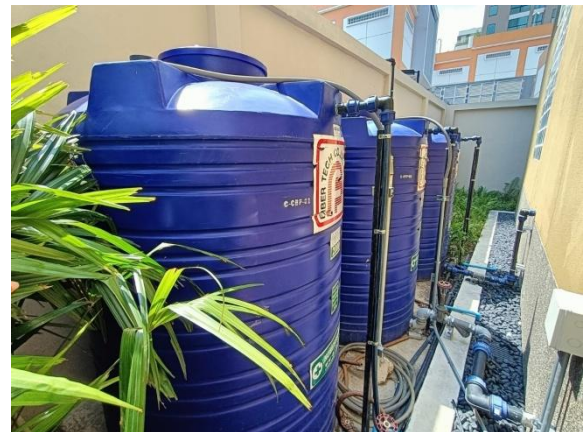
รูปที่ 2-44 ถังเก็บน้ำของอาคารชุดพาณิชย์

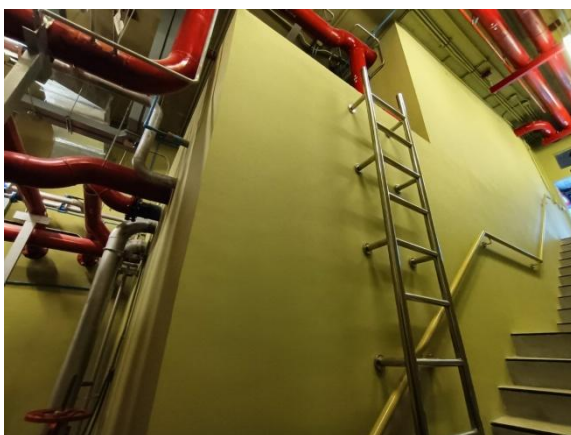
รูปที่ 2-45 ถังเก็บน้ำดับเพลิง

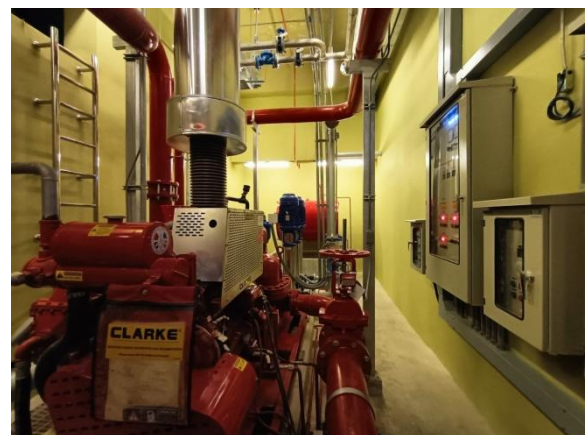
รูปที่ 2-46 ปั๊มน้ำใช้และปั๊มน้ำดับเพลิง

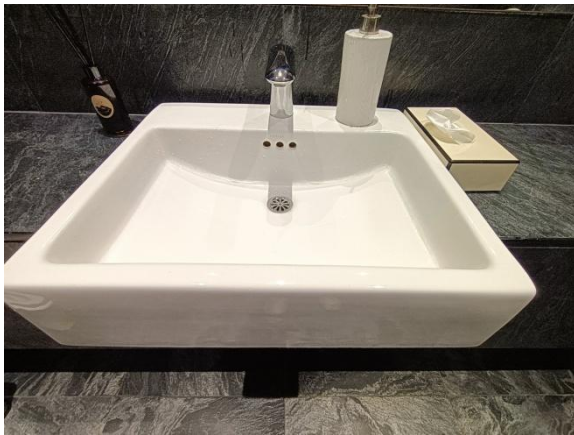
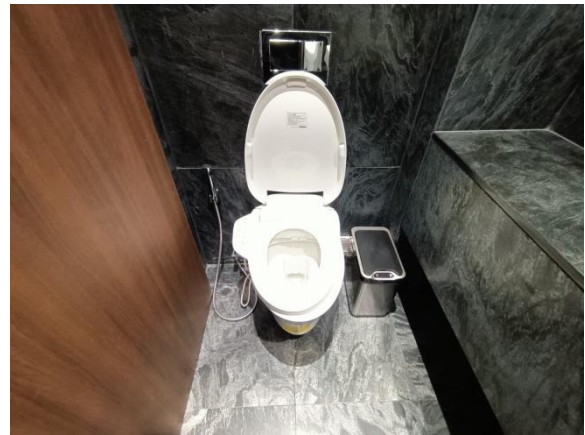
รูปที่ 2-47 เลือกใช้สุขภัณฑ์ประหยัดน้ำ

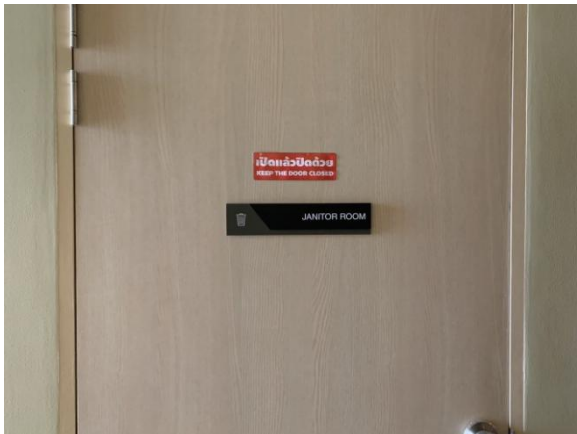
รูปที่ 2-48 ห้องพักขยะแต่ละชั้น

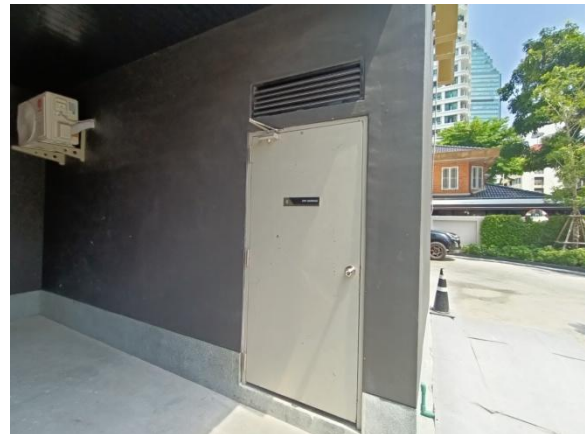
รูปที่ 2-49 ห้องพักขยะรวม

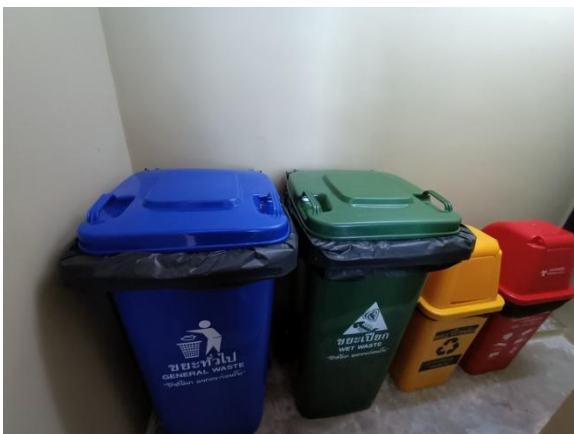
รูปที่ 2-50 ถังขยะภายในห้องพักขยะประจำชั้น

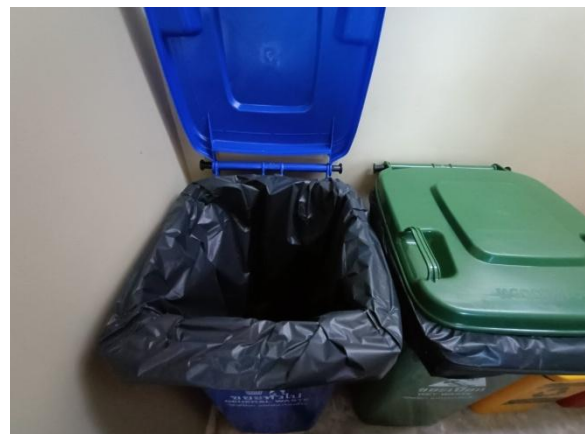
สวมถุงพลาสติกสีดำรองรับขยะมูลฝอย
รูปที่ 2-51 การดูแลรักษาความสะอาดถังขยะ และการเก็บขน
รวบรวมขยะมูลฝอย

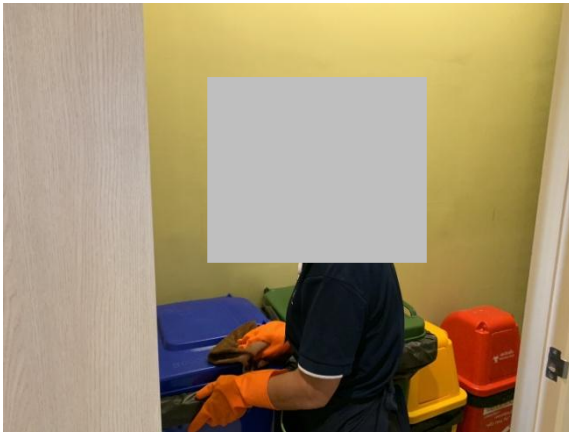
9. จัดให้มีถุงมือยางแจกให้กับแม่บ้าน เพื่อป้องกันอันตรายจากสารเคมี และ ของมีคมที่ปะปนมากับขยะ	- สวมถุงมือยางเพื่อป้องกันทุกครั้ง	-	รูปที่ 2-51
10. ส่งเสริมและเผยแพร่/ประชาสัมพันธ์ผ่านทางแผ่นพับใบปลิวให้ผู้พักอาศัยใน โครงการรู้จักและเข้าใจหลักการง่ายๆ ในการลดปริมาณขยะ เช่น หลัก 4Rs นั้น คือ Repair (ซ่อมแซม) Reduce (ลด) Reuse (ใช้ซ้ำ) และ Recycle (แปรรูปนำ กลับมาใช้ใหม่)	- ประชาสัมพันธ์ให้กับผู้พักอาศัยในโครงการอย่างสม่ำเสมอ	-	รูปที่ 2-55

แม่บ้านสวมถุงมือยาง

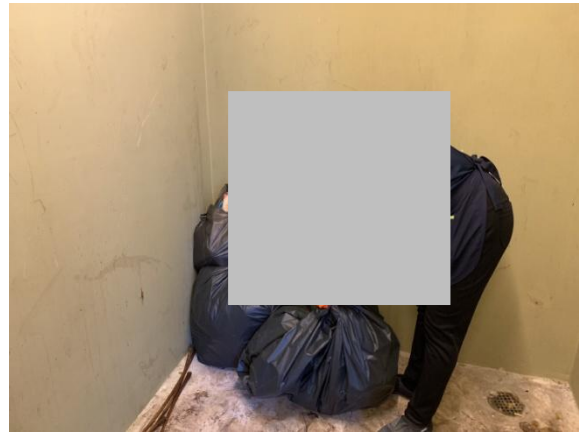
การเก็บรวบรวมขยะ

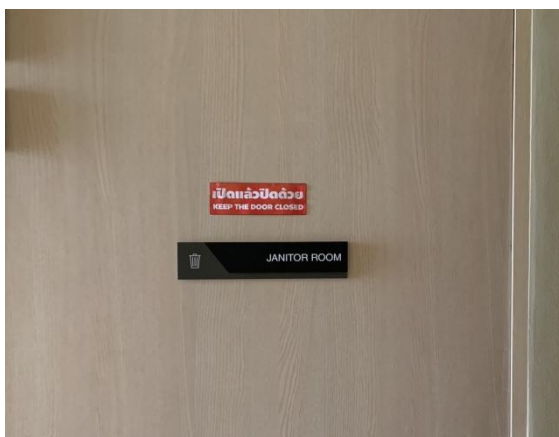
ติดป้าย “เปิดแล้วกรุณาปิดด้วย”

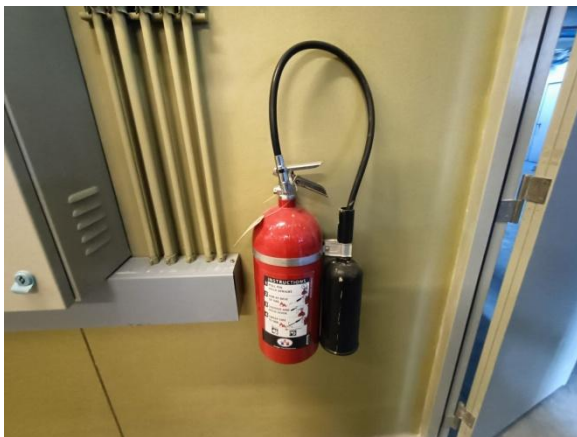
ถังดับเพลิงชนิดมือถือและคำแนะนำการใช้

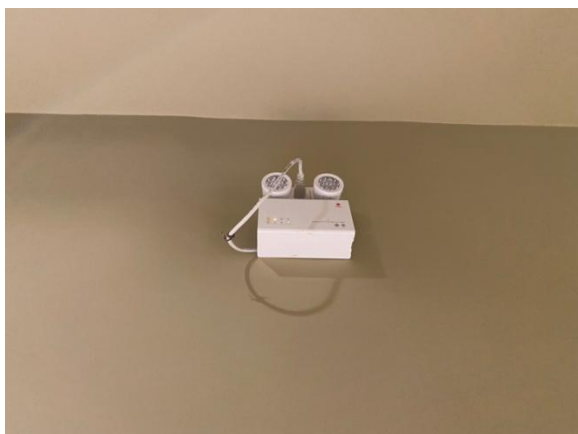
ระบบไฟฉุกเฉิน

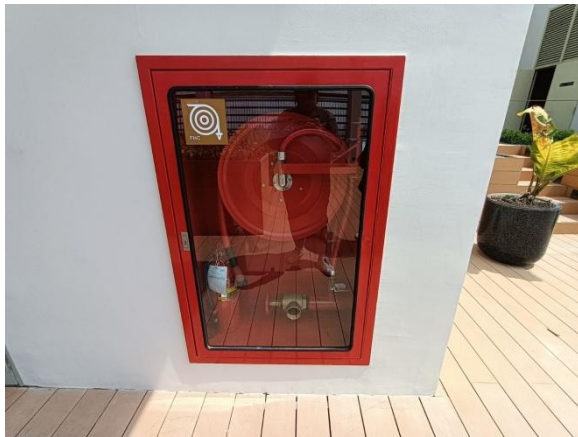
ตู้เก็บสายฉีดน้ำดับเพลิง

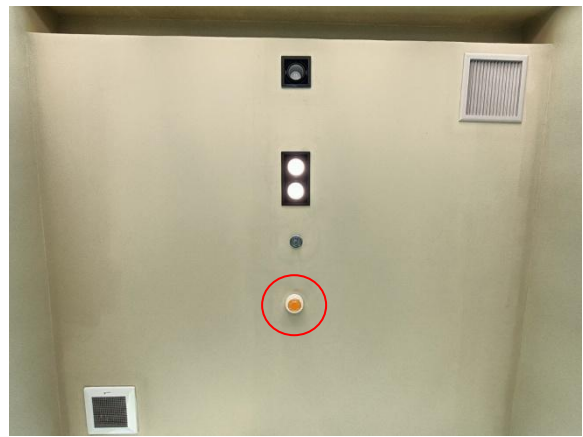
อุปกรณ์ตรวจจับควัน

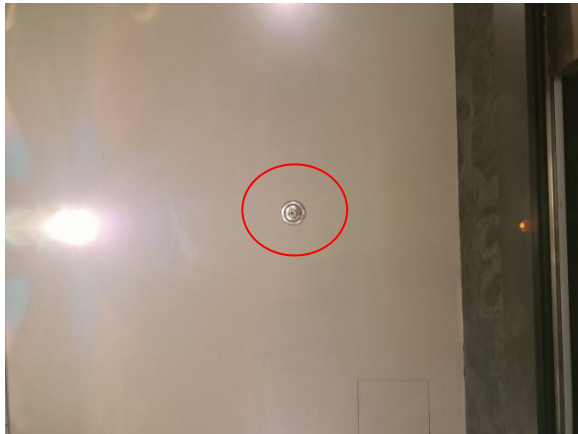
หัวกระจายน้ำดับเพลิง

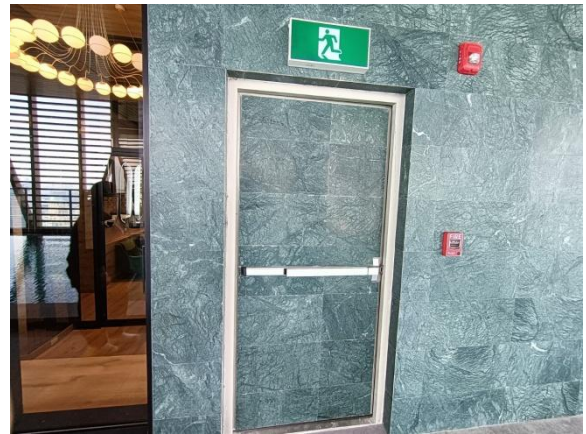
ป้ายบอกทางหนีไฟ

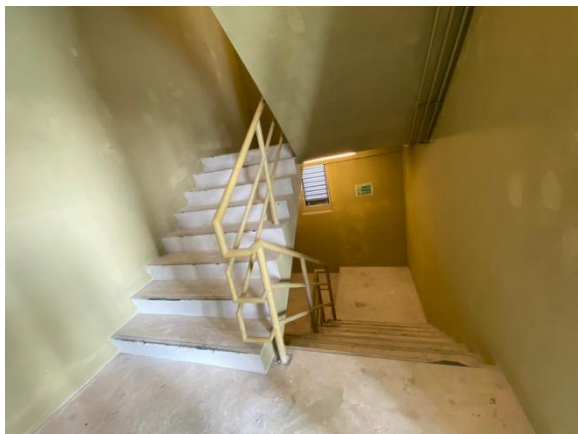
บันไดหนีไฟ

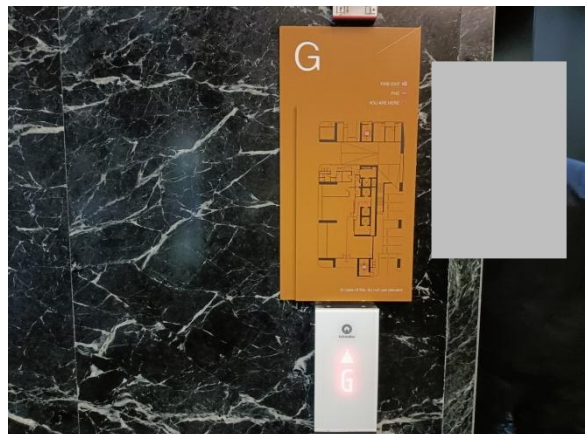
แผนผังเส้นทางหนีไฟ

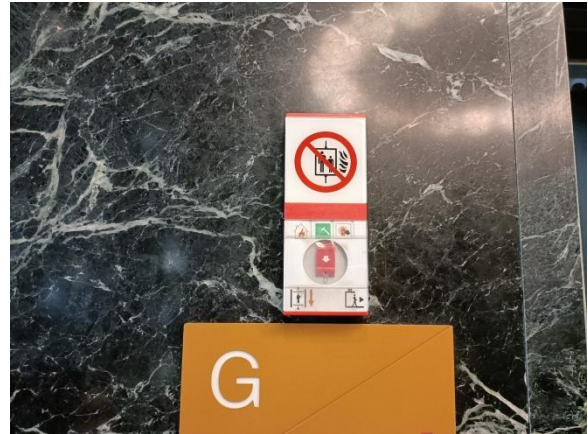
ป้ายห้ามใช้ลิฟต์ขณะเกิดเหตุเพลิงไหม้

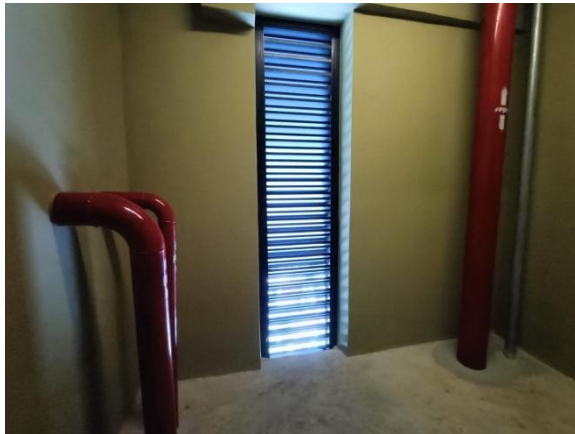
ช่องระบายอากาศบริเวณบันไดหนีไฟ

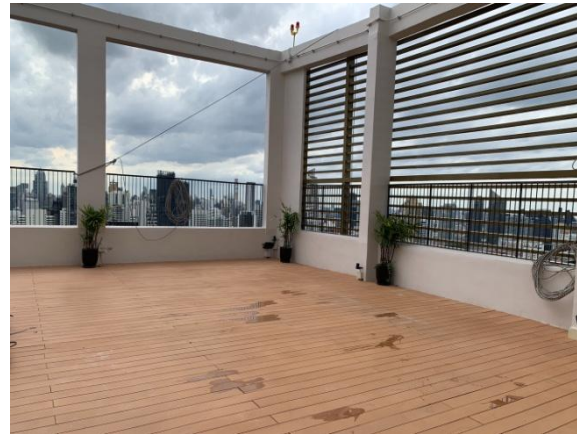
พื้นที่หนีไฟทางอากาศ

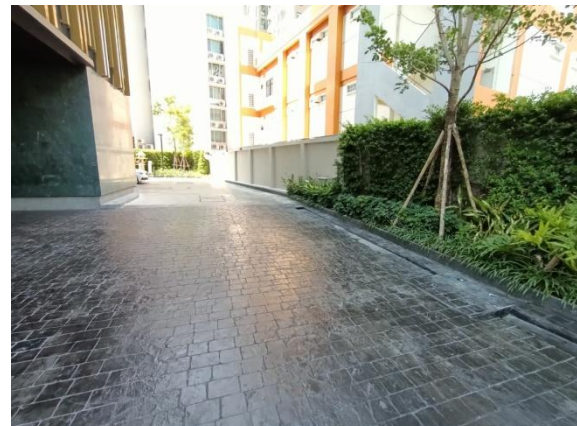
บริเวณจุดรวมพล

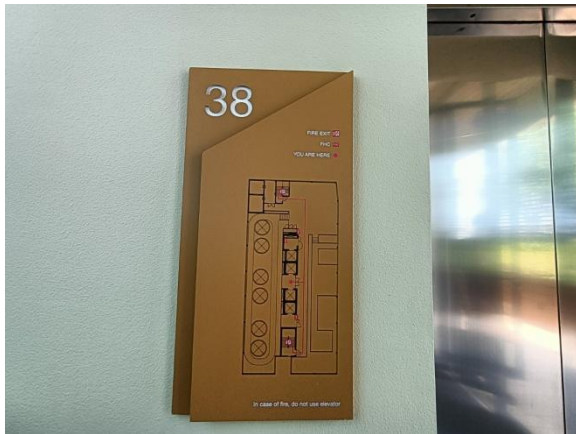
มีการติดตั้งป้ายบอกเลขชั้นบริเวณหน้าลิฟท์

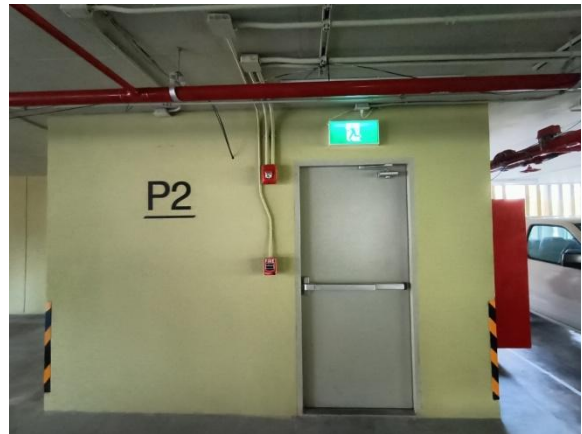
ประตูทางหนีไฟ

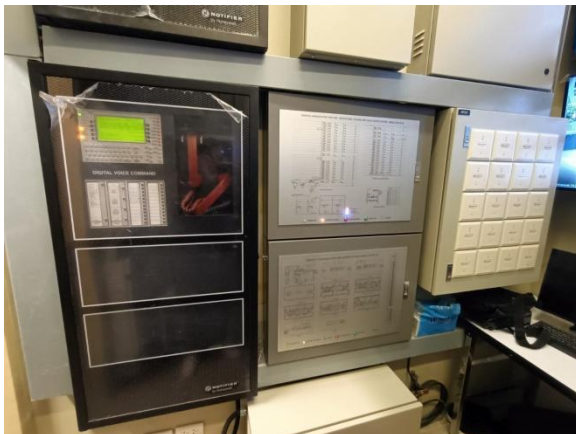
แผงควบคุม Fire Alarm ของอาคารชุดพักอาศัย

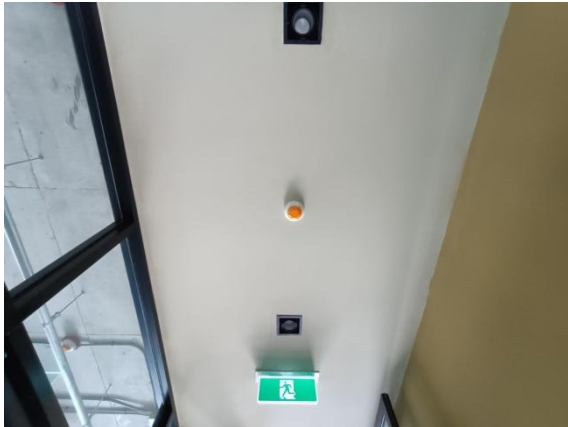
ป้ายบอกทางหนีไฟของอาคารชุดพาณิชย์

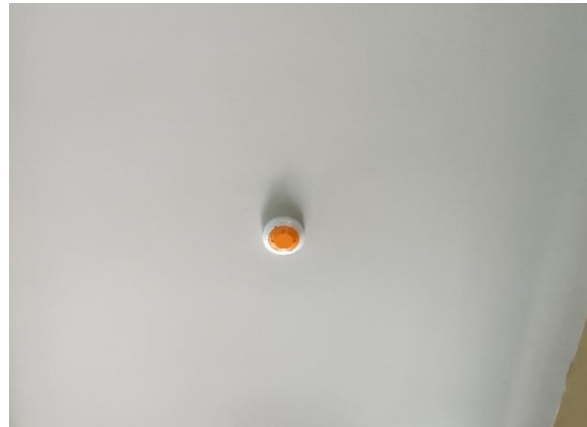
อุปกรณ์ตรวจจับควันของอาคารชุดพาณิชย์

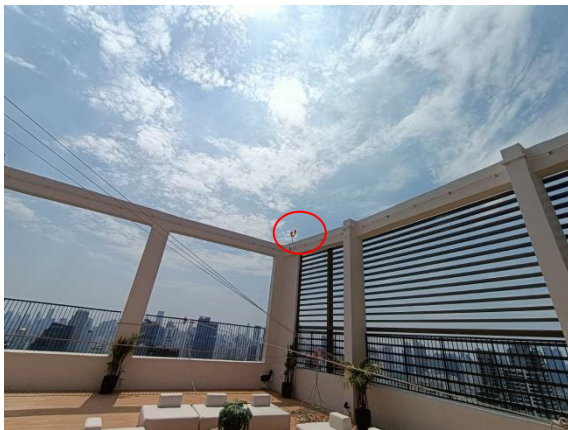
ไฟเตือนการบิน Obstruction light

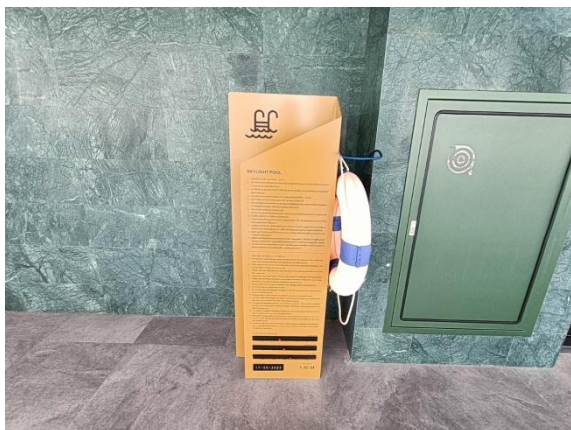
กฎระเบียบการใช้สระว่ายน้ำ และป้ายแสดงความเสี่ยง

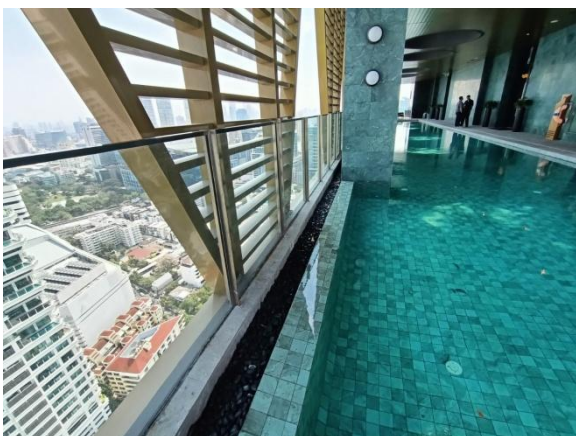
รางระบายน้ำล้น

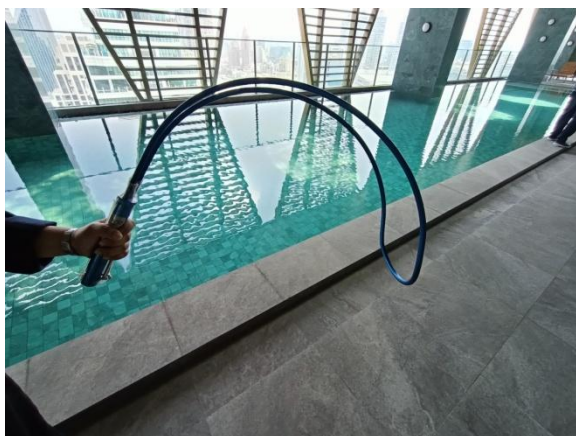
ไฟส่องสว่าง

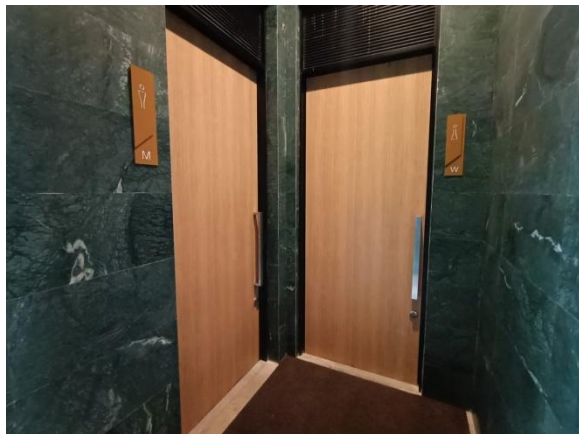
ห้องน้ำสำหรับผู้มาใช้สระว่ายน้ำ

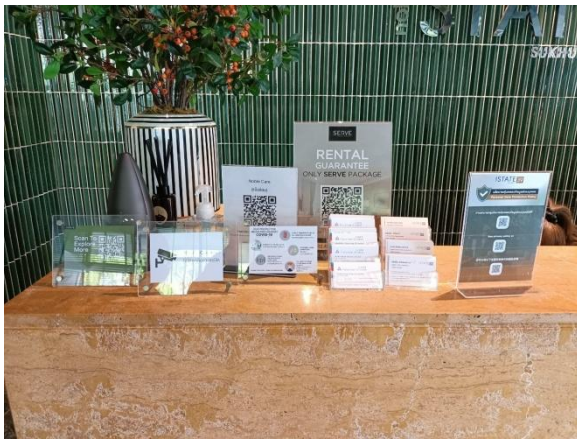
รูปที่ 2-55 จุดประชาสัมพันธ์ของโครงการ (ต่อ)

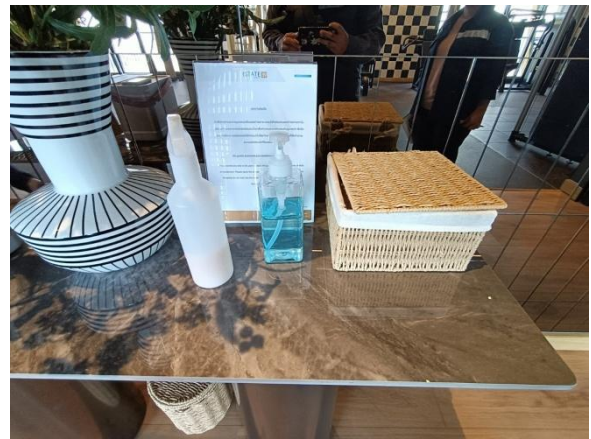
รูปที่ 2-56 จัดให้มีมาตรการลดความเสี่ยงในการแพร่ระบาดของเชื้อไวรัส COVID-19

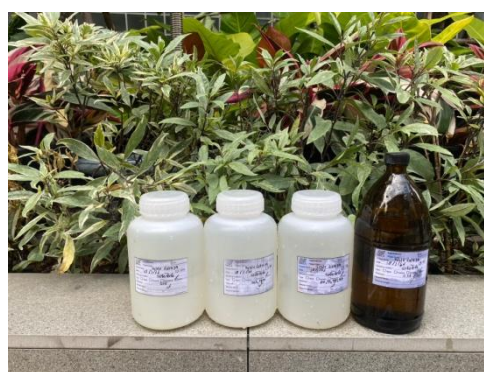
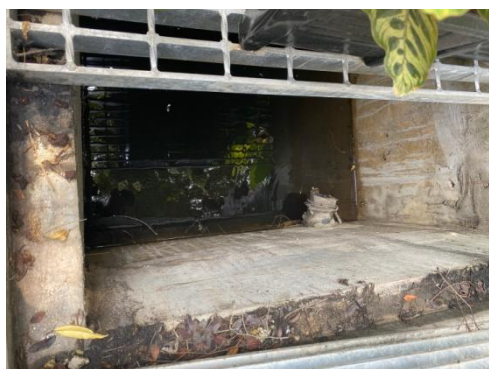
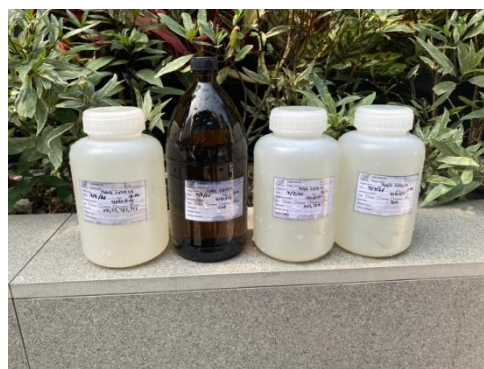
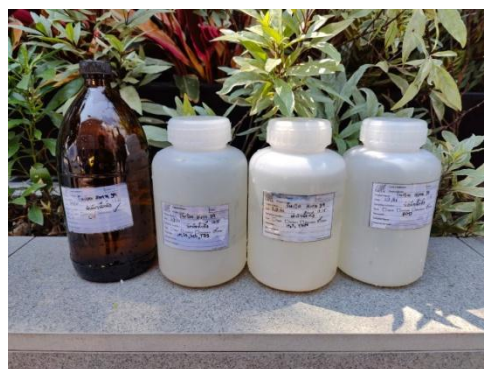
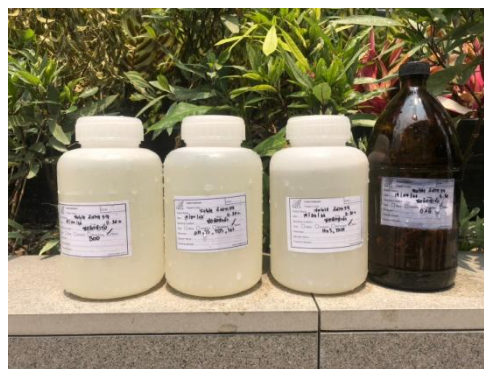
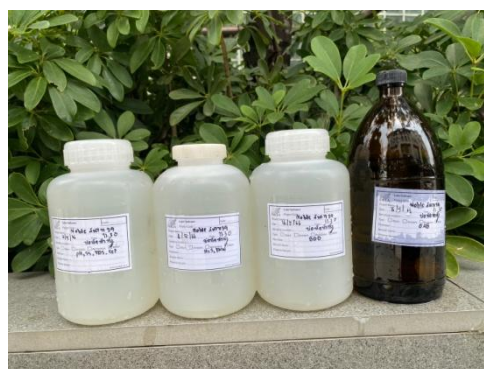
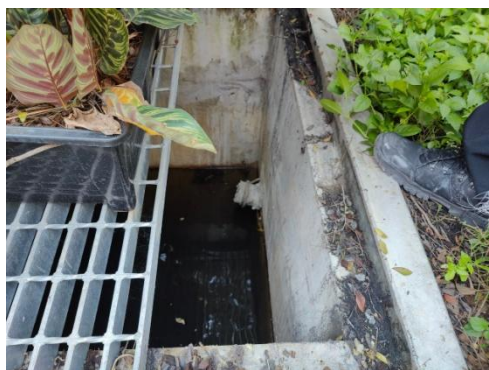
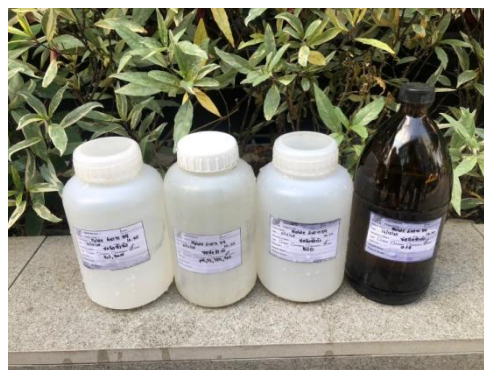
รูปที่ 3-1 แสดงการเก็บตัวอย่างคุณภาพน้ำทิ้ง ระหว่างเดือนมกราคม-มิถุนายน พ.ศ. 2566

การตรวจวัดคุณภาพน้ำทิ้ง ทำการเก็บตัวอย่างคุณภาพน้ำ 1 จุด ได้แก่ จุดบ่อกักน้ำทิ้ง ระหว่างเดือนมกราคม-มิถุนายน พ.ศ. 2566 เดือนละ 1 ครั้ง (แสดงการเก็บตัวอย่างคุณภาพน้ำทิ้ง ระหว่างเดือนมกราคม-มิถุนายน พ.ศ. 2566) เมื่อนำผลการตรวจวัดมาเปรียบเทียบกับค่ามาตรฐานกำหนด พบว่า มีค่าอยู่ในเกณฑ์มาตรฐานกำหนด ตามประกาศกระทรวงทรัพยากรธรรมชาติและสิ่งแวดล้อม เรื่อง กำหนดมาตรฐานควบคุมการระบายน้ำทิ้งจากอาคารบางประเภทและบางขนาด พ.ศ. 2548 (อาคารประเภท ข) ดังแสดงในรูปที่ 3-1) และแสดงผลการตรวจวัด ดังแสดงในตารางที่ 3-2 ถึงตารางที่ 3-3 และรูปที่ 3-2

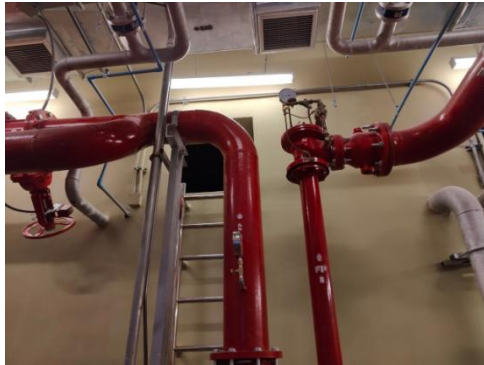
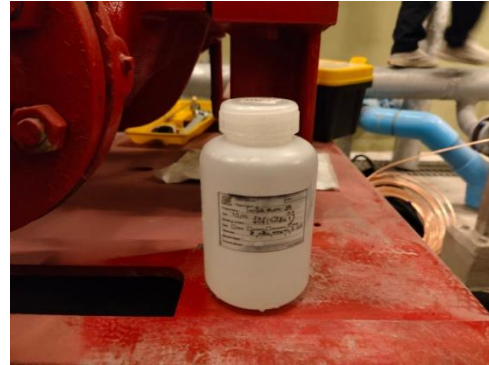
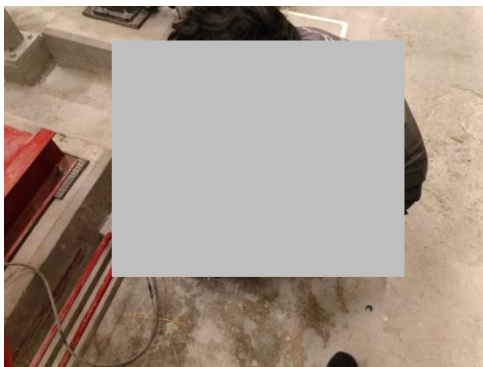
ดำเนินการเก็บตัวอย่างน้ำ จากถึงสำรอน้ำใช้ ของโครงการอาคารชุด โนเบิล สเตท 39 คอนโดมิเนียม ระยะเปิดดำเนินการ ตรวจสอบ 3 เดือน/ครั้ง ทั้งนี้ได้ดำเนินการตรวจวัดในปี พ.ศ. 2566 เดือนมีนาคม และ มิถุนายน โดยทำการเก็บตัวอย่างน้ำใช้ในบริเวณถังเก็บน้ำใต้ดิน 2 ถัง และชั้นดาดฟ้า 2 ถัง (แสดงการเก็บตัวอย่าง คุณภาพน้ำใช้ ประจำปี พ.ศ. 2566 ดังแสดงในรูปที่ 3-5) และแสดงผลการตรวจวัด ดังแสดงในตารางที่ 3-6 ถึง ตารางที่ 3-7 และรูปที่ 3-6

เมื่อนำผลการตรวจวัดมาเปรียบเทียบกับค่ามาตรฐานกำหนด พบว่า มีค่าอยู่ในเกณฑ์มาตรฐานกำหนด มาตรฐานน้ำประปาของการประปาส่วนภูมิภาคตามคำแนะนำขององค์การอนามัยโลก WHO ปี 2011

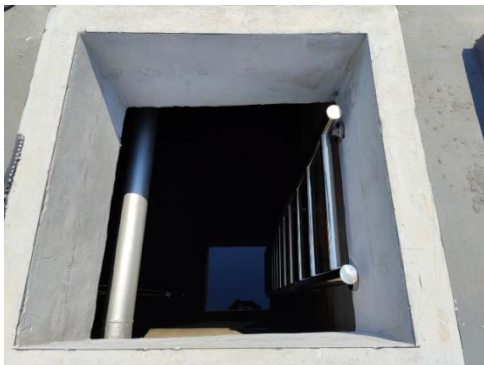
เก็บตัวอย่างคุณภาพน้ำใช้ ชั้นดาดฟ้า (ถังที่ 1) เดือนมีนาคม 2566

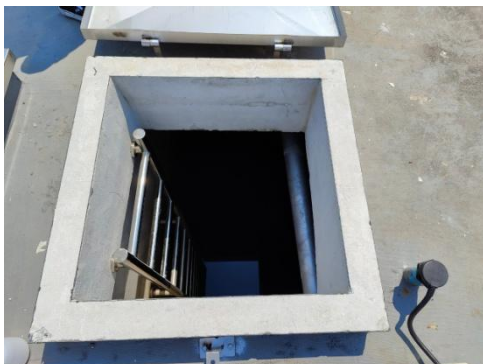
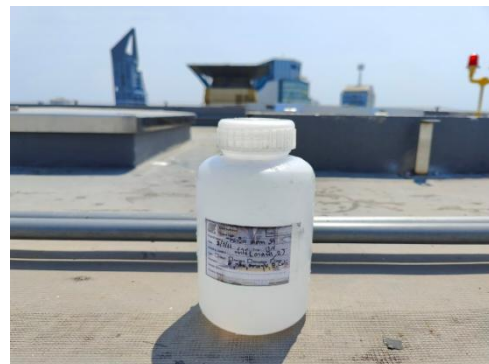
เก็บตัวอย่างคุณภาพน้ำใช้ ชั้นดาดฟ้า (ถังที่ 2) เดือนมีนาคม 2566

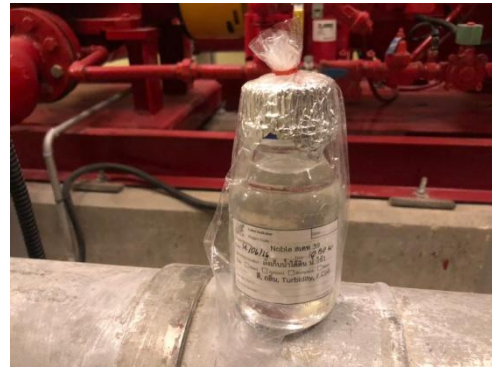
เก็บตัวอย่างคุณภาพน้ำใช้ ชั้นใต้ดิน (ถังที่ 1) เดือนมิถุนายน 2566

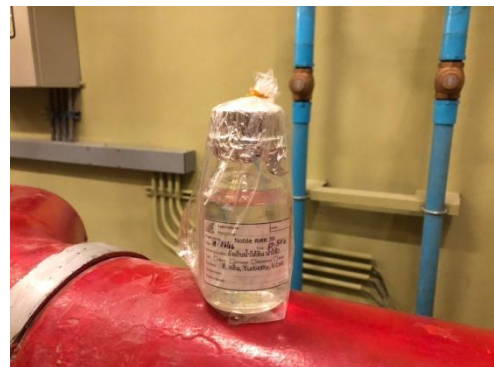
เก็บตัวอย่างคุณภาพน้ำใช้ ชั้นใต้ดิน (ถังที่ 2) เดือนมิถุนายน 2566

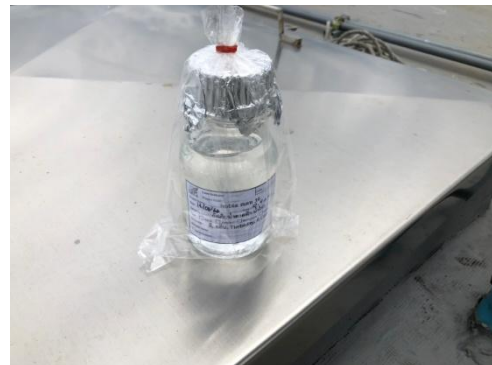
เก็บตัวอย่างคุณภาพน้ำใช้ ชั้นดาดฟ้า (ถังที่ 1) เดือนมิถุนายน 2566

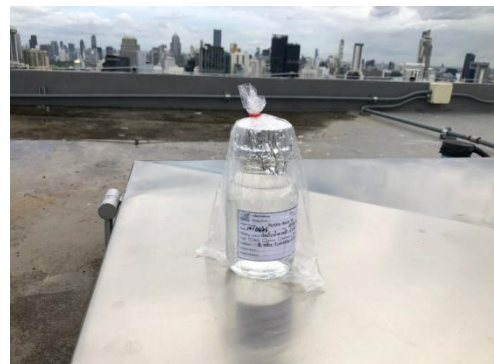
เก็บตัวอย่างคุณภาพน้ำใช้ ชั้นดาดฟ้า (ถังที่ 2) เดือนมิถุนายน 2566
