## บทที่ 2

# ผลการปฏิบัติตามมาตรการป้องกันและแก้ไขผลกระทบสิ่งแวดล้อม

นิติบุคคลอาคารชุด สีส้ม เทอเรส ได้ดำเนินการติดตามตรวจสอบ รวบรวมเอกสารและภาพถ่ายประกอบ เพื่อจัดทำรายงานผลการปฏิบัติตามมาตรการป้องกันและแก้ไขผลกระทบสิ่งแวดล้อมโครงการ สีส้ม เทอเรส (อาคารชุดพักอาศัยสีส้ม ชิตี คอนโดมิเนียม) (ระยะดำเนินการ) ช่วงเดือนมกราคม - มิถุนายน 2566 ตามที่กำหนดไว้ในรายงานการวิเคราะห์ผลกระทบสิ่งแวดล้อม ในประเด็นดังนี้

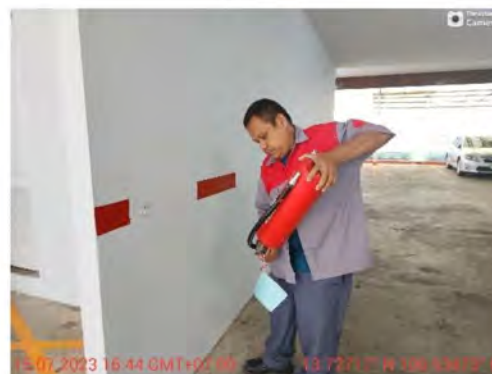
ภาพที่ 2-5 เจ้าหน้าที่ตรวจสอบถังดับเพลิงเคมี

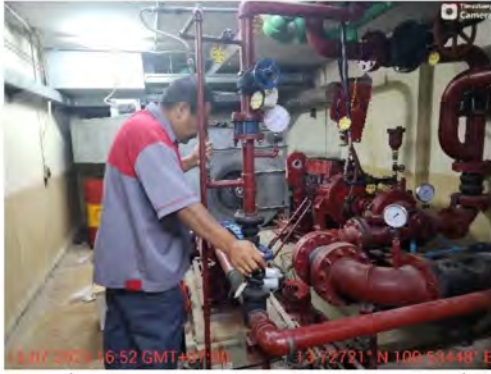
ภาพที่ 2-6 การทดสอบการทำงานของเครื่อง  
สูบน้ำดับเพลิง

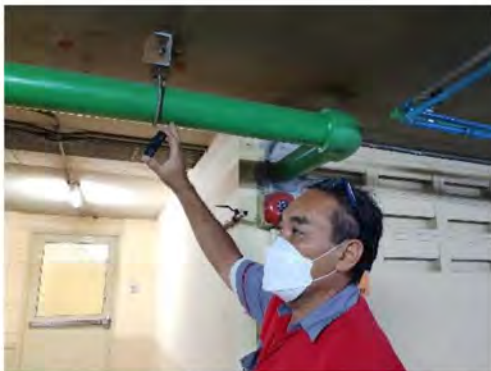
ภาพที่ 2-8 เจ้าหน้าที่ตรวจสอบระบบเส้นท่อ  
ประปา

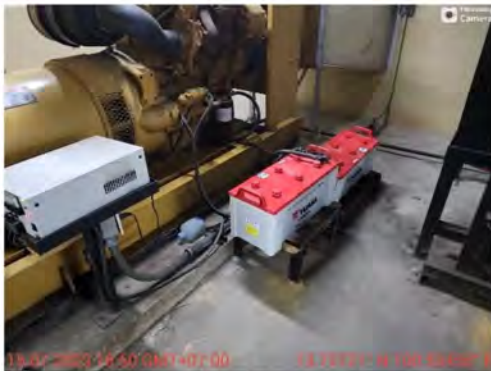
ภาพที่ 2-10 เครื่องกำเนิดไฟฟ้าสำรองในห้องเครื่องชั้นใต้ดิน

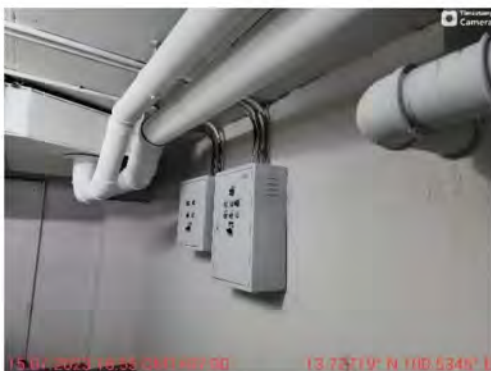
ภาพที่ 2-11 การเดินสายไฟฟ้า สายสัญญาณต่างๆ อย่างเรียบร้อย

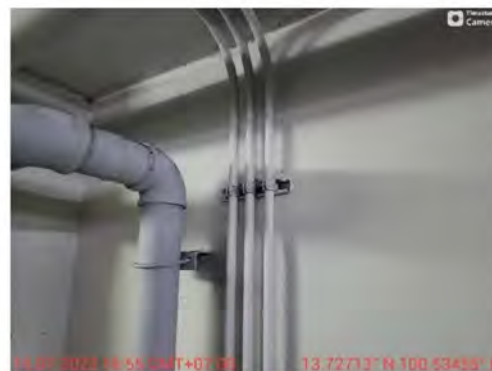
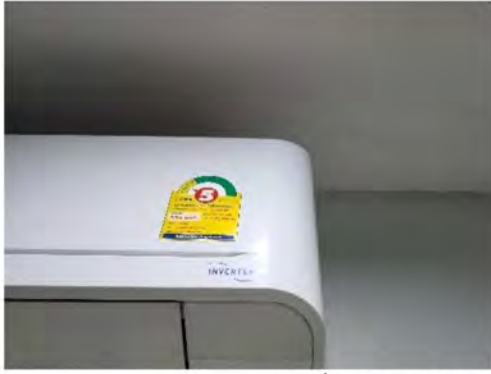
ภาพที่ 2-12 อุปกรณ์ไฟฟ้าประหยัดไฟเบอร์ 5

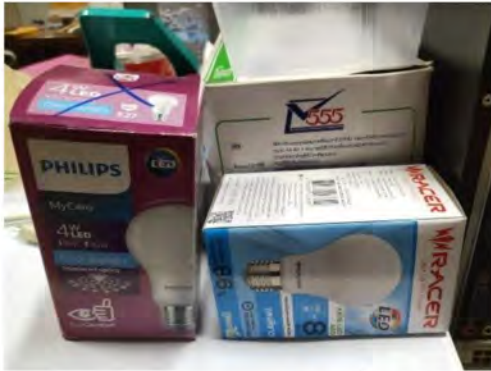
ภาพที่ 2-13 หลอดไฟประหยัดพลังงาน

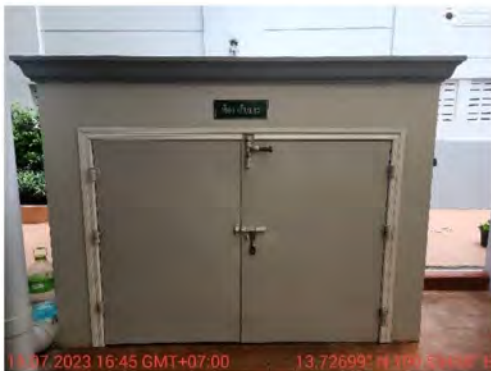
ภาพที่ 2-14 ที่พักขยะรวม

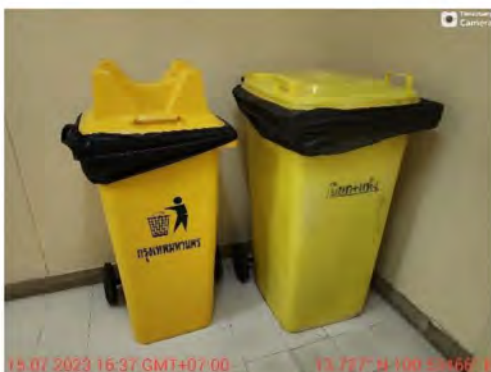
ภาพที่ 2-15 ถังรองรับขยะส่วนกลางประจำแต่ละชั้น

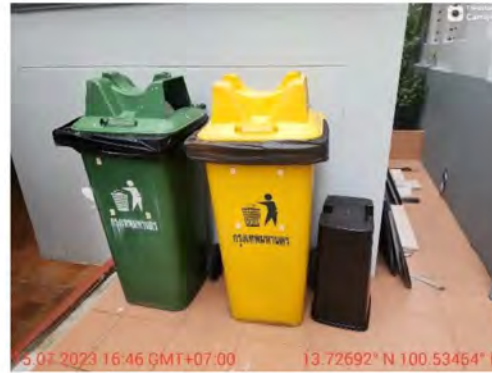
ภาพที่ 2-17 ถังรองรับขยะพิษและขยะ  
Recycle/Reuse ตั้งบริเวณห้องพักขยะรวม

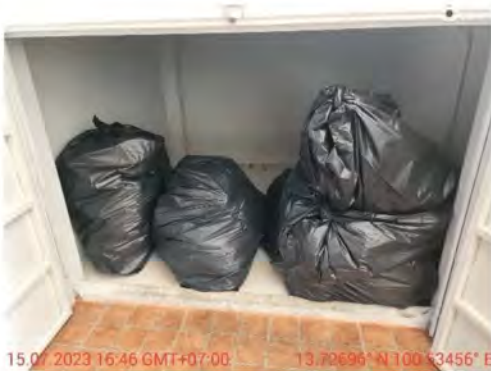
ภาพที่ 2-18 ขยะถูกใส่ถุงมัดปากแน่น

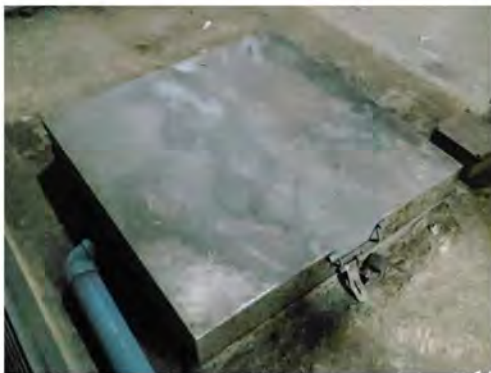
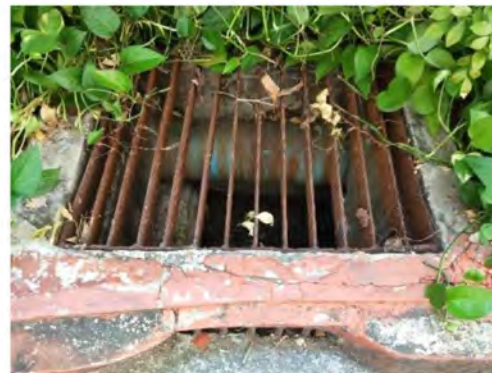
ภาพที่ 2-19 บ่อหน่วงน้ำใต้ดินและท่อรวบรวมน้ำบนดิน

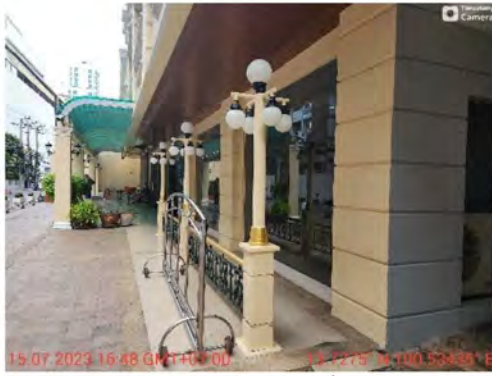
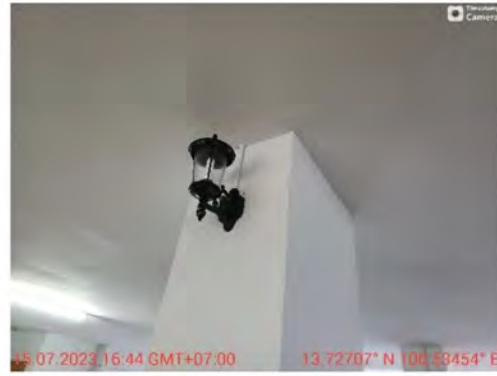
ภาพที่ 2-21 ระบบไฟฟ้าส่องสว่างทางจราจร

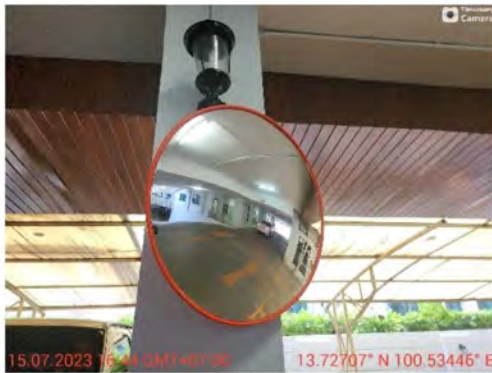
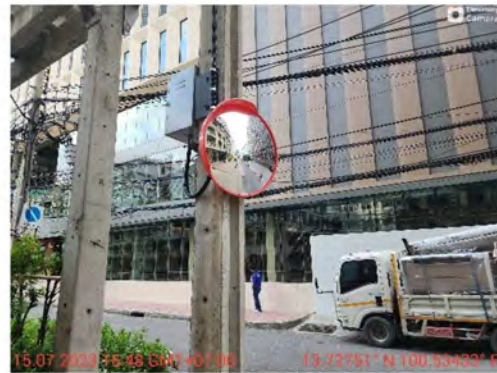
ภาพที่ 2-22 ป้ายสัญญาณจราจรบริเวณทางเข้า-ออกโครงการ

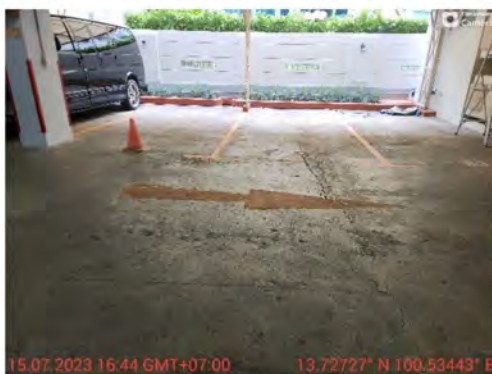
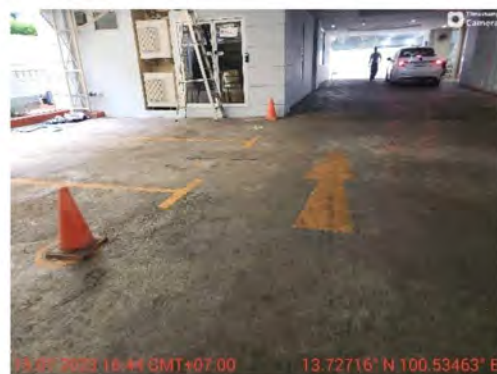
ภาพที่ 2-23 สัญลักษณ์จราจรบริเวณพื้นทางและที่จอดรถ

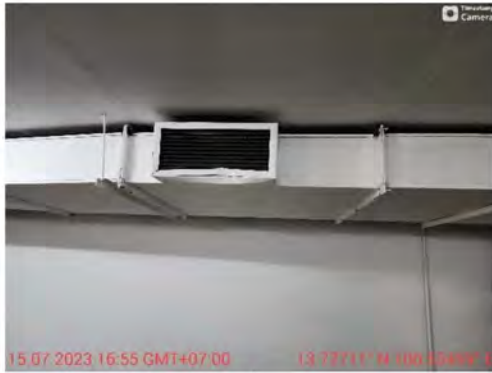
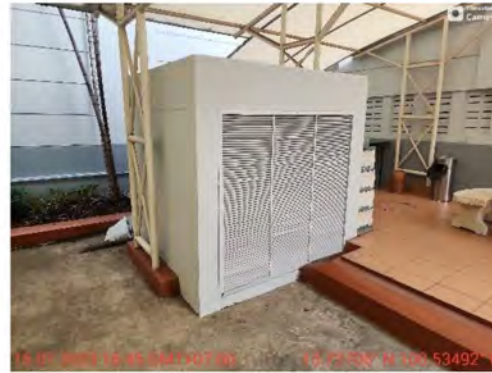
ภาพที่ 2-25 ระบบระบายอากาศออกจากลานจอดรถใต้ดิน

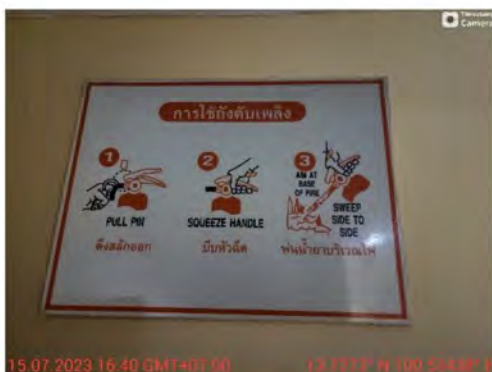
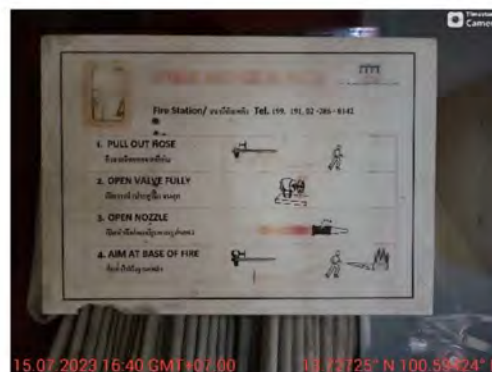
ภาพที่ 2-28 ป้ายแนะนำการใช้อุปกรณ์ดับเพลิง

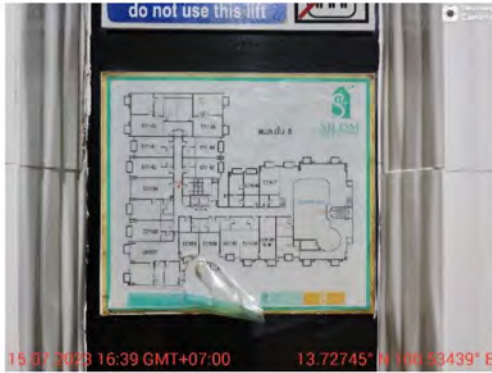
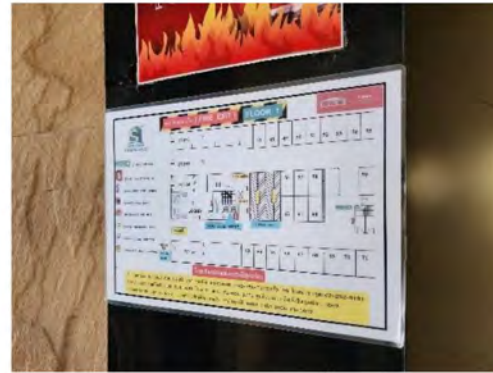
ภาพที่ 2-29 แผนผังตำแหน่งที่ติดตั้งอุปกรณ์ดับเพลิงในแต่ละชั้น

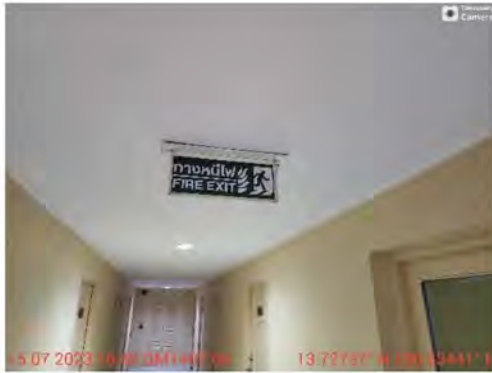
ภาพที่ 2-33 ป้ายบอกทางหนีไฟ

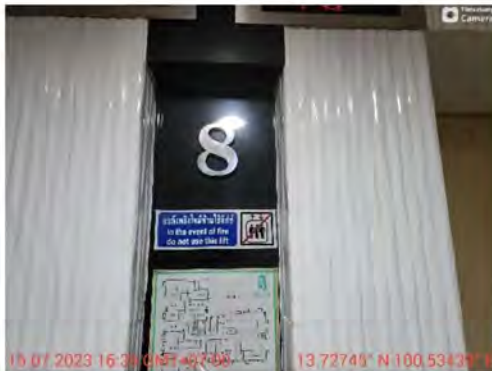
ภาพที่ 2-34 ป้ายบอกชั้น

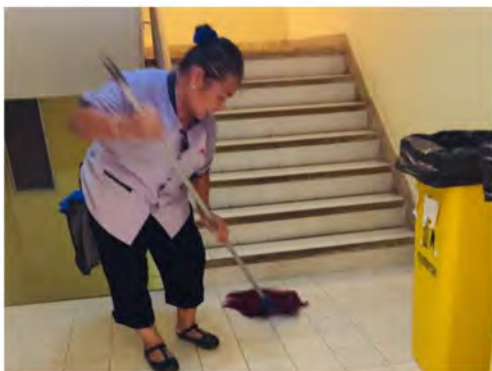
ภาพที่ 2-40 แม่บ้านทำความสะอาดบริเวณต่างๆ ภายในโครงการ

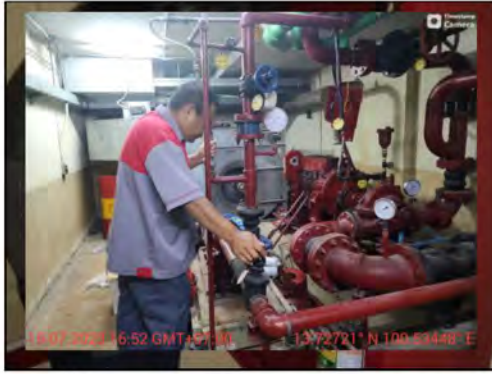
ภาพที่ 2-41 เจ้าหน้าที่ตรวจสอบระบบดับเพลิง

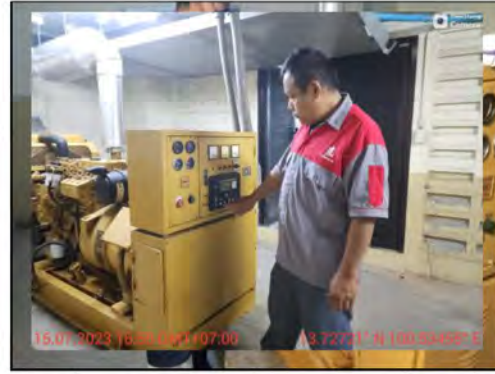
ภาพที่ 2-42 เจ้าหน้าที่ตรวจสอบเครื่องกำเนิดไฟฟ้าสำรอง

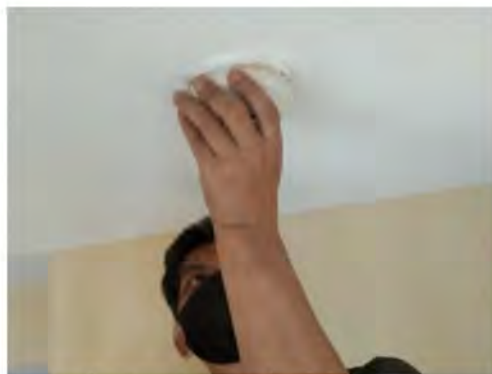
ภาพที่ 2-43 เจ้าหน้าที่ตรวจสอบ Smoke Detector, Heat Detector

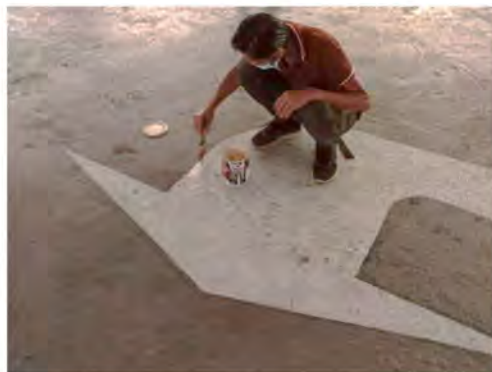
ภาพที่ 2-45 เจ้าหน้าที่ตรวจสอบลูกศรแสดงทิศทางการเดินรถ

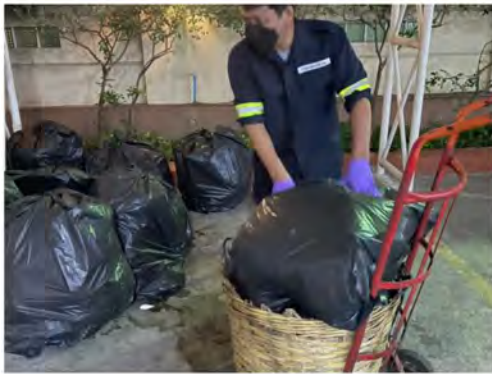
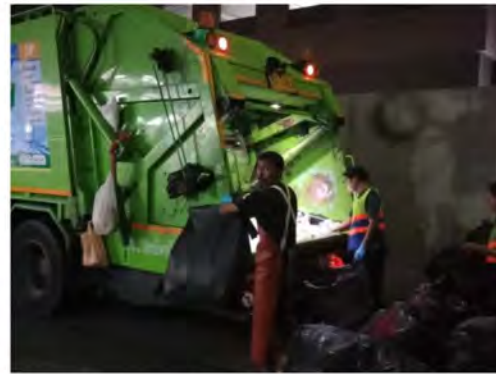
ภาพที่ 2-49 สำนักงานเขตจัดเก็บขยะเป็นประจำ

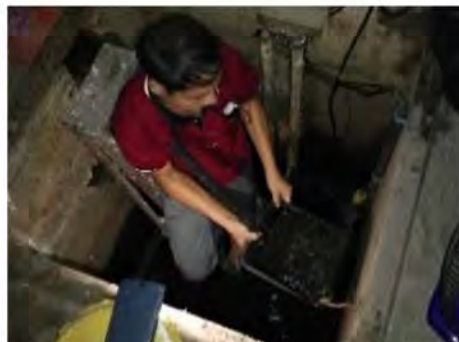
ภาพที่ 2-50 เจ้าหน้าที่ตรวจสอบทำความสะอาดท่อระบายน้ำและบ่อพักน้ำ
