บทที่ 2

ผลการปฏิบัติตามมาตรการป้องกันและ
แก้ไขผลกระทบสิ่งแวดล้อม

บริษัท แปซิฟิค แลบบอราตอรี จำกัด ได้ดำเนินการติดตามตรวจสอบผลการปฏิบัติตามมาตรการป้องกัน และแก้ไขผลกระทบสิ่งแวดล้อม (ระยะดำเนินการ) โครงการ THE GARDEN 9 ของบริษัท อาร์เอเอ โฮลเดอร์ จำกัด ในด้านต่างๆ ได้แก่

ตารางที่ 2-2 ผลการปฏิบัติตามมาตรการป้องกันและแก้ไขผลกระทบสิ่งแวดล้อม (ระยะดำเนินการ) ระหว่างเดือนมกราคม – มิถุนายน 2566

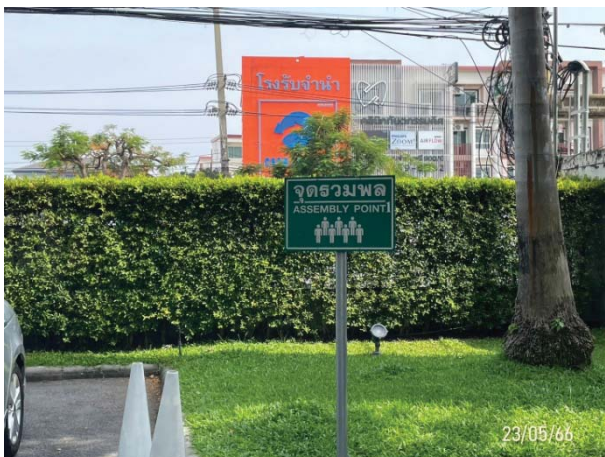
จุดที่ 1

รูปที่ 2-8 จุดรวมพลภายในโครงการ

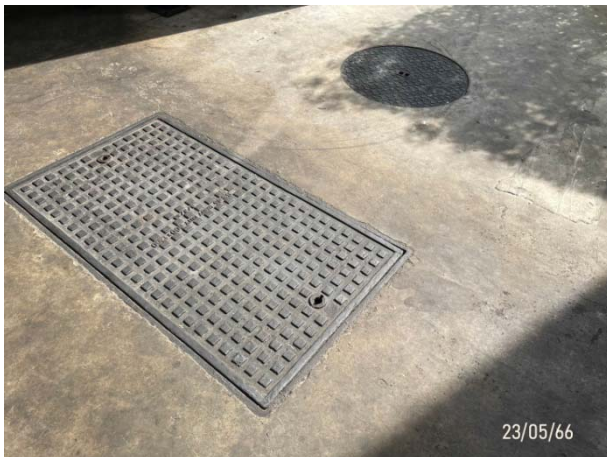
รูปที่ 2-9 ระบบบำบัดน้ำเสีย

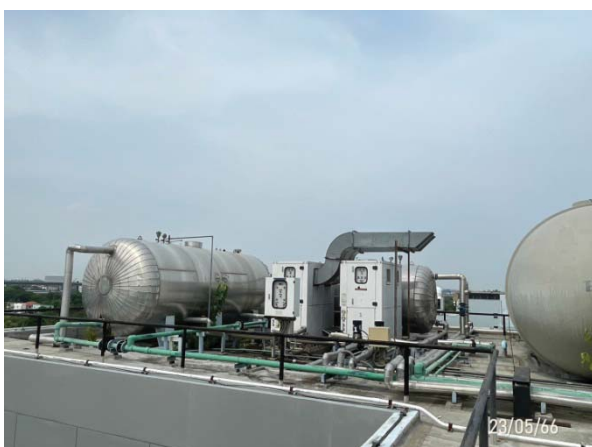
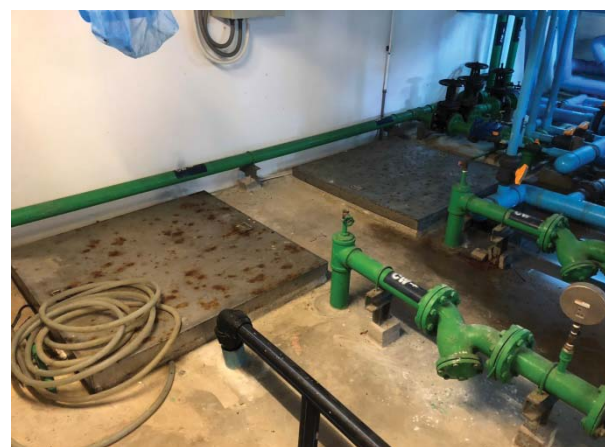
ถังสำรองน้ำใช้บริเวณชั้นดาดฟ้า

ถังสำรองน้ำใช้บริเวณชั้นใต้ดิน

รูปที่ 2-15 ถังเก็บสำรองน้ำใช้

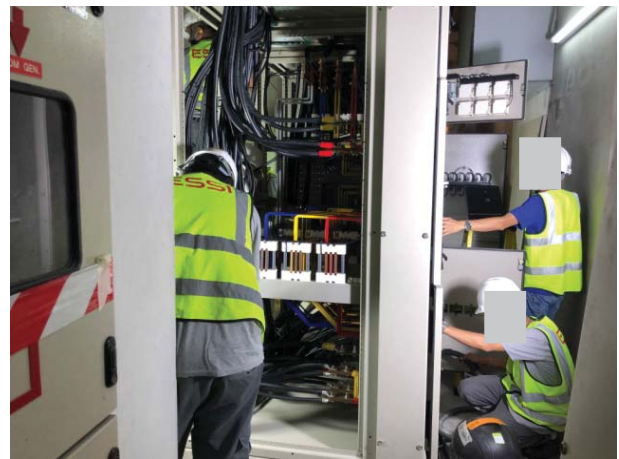
รูปที่ 2-18 การตรวจสอบระบบไฟฟ้าประจำปี

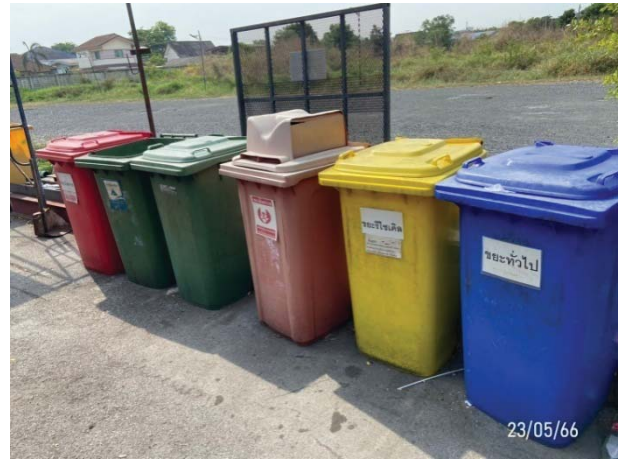
รูปที่ 2-22 พื้นที่พักขยะรวม

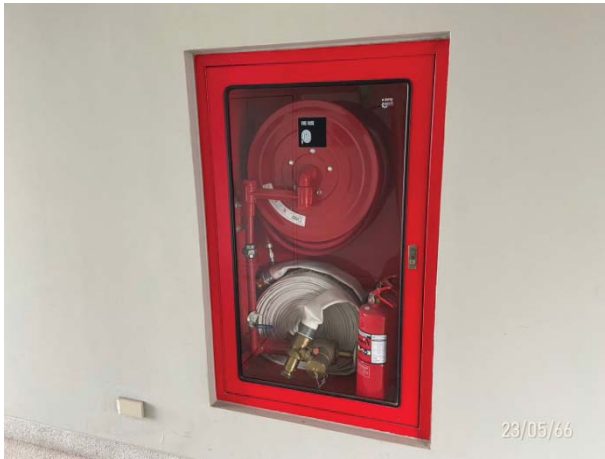
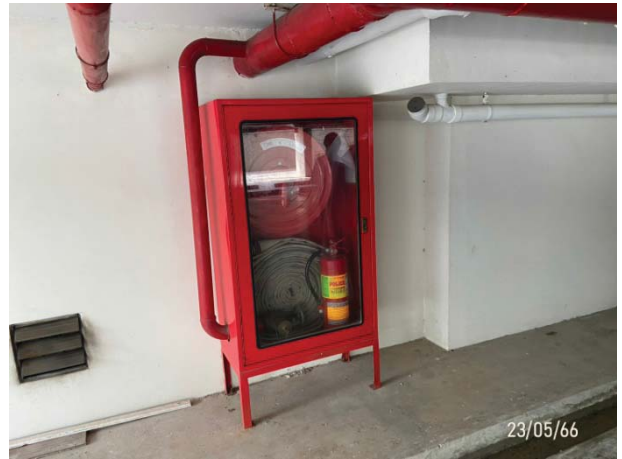
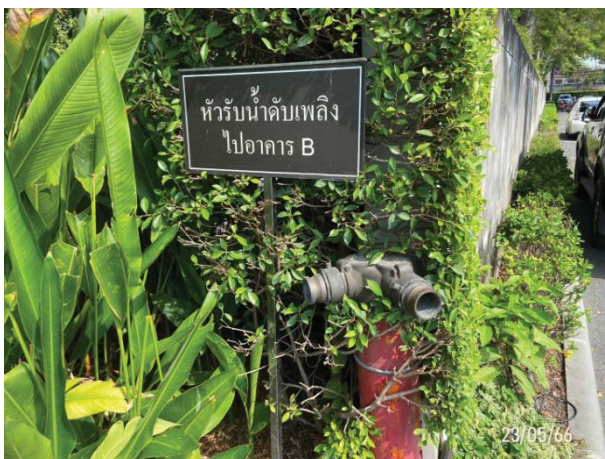
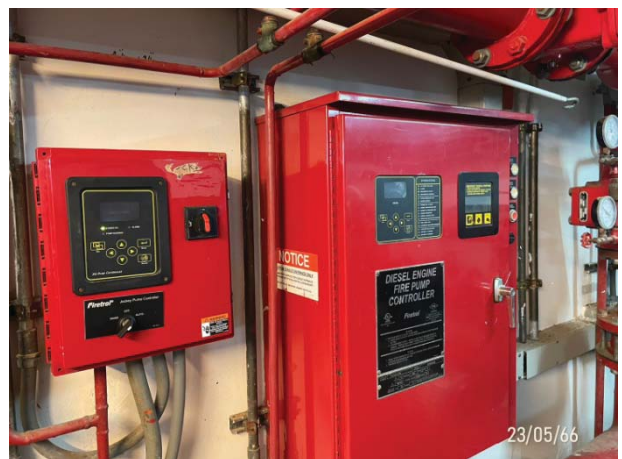
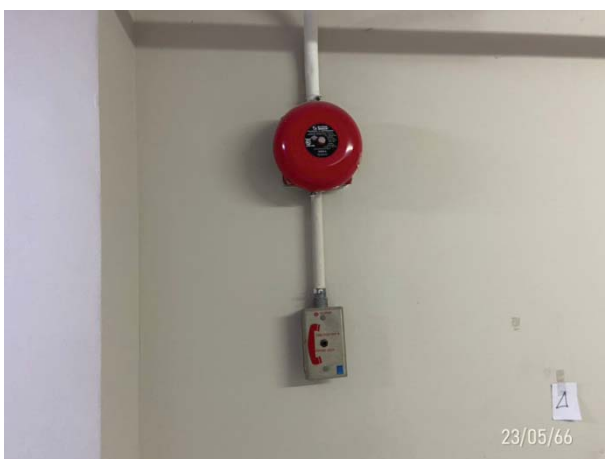
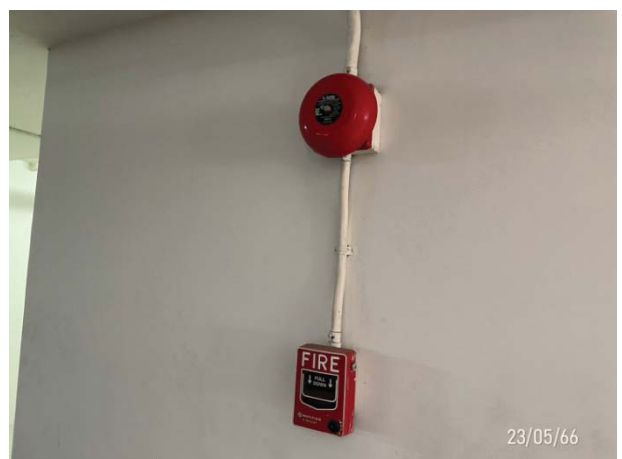
ตู้รับน้ำดับเพลิง (Fire Hose Cabinet)

ห้รับน้ำดับเพลิง (Fire Department Connection)

ระบบเครื่องสูบน้ำดับเพลิง (Fire Pump System)

กริ่งแจ้งเตือนเพลิงไหม้ (Alarm Bell)

รูปที่ 2-28 ระบบป้องกันอัคคีภัยและระงับอัคคีภัย

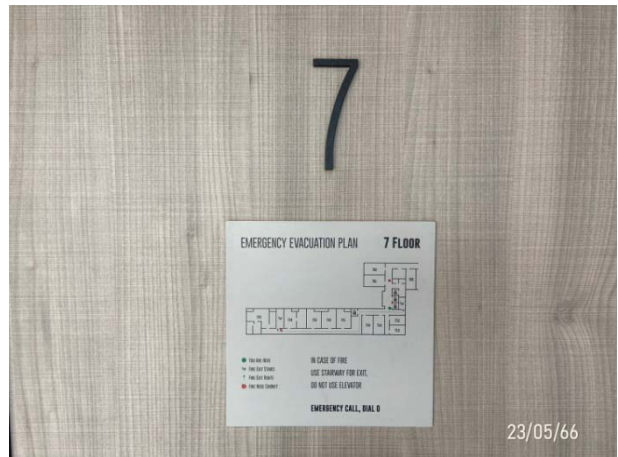
รูปที่ 2-30 ผังแสดงเส้นทางอพยพฉุกเฉิน

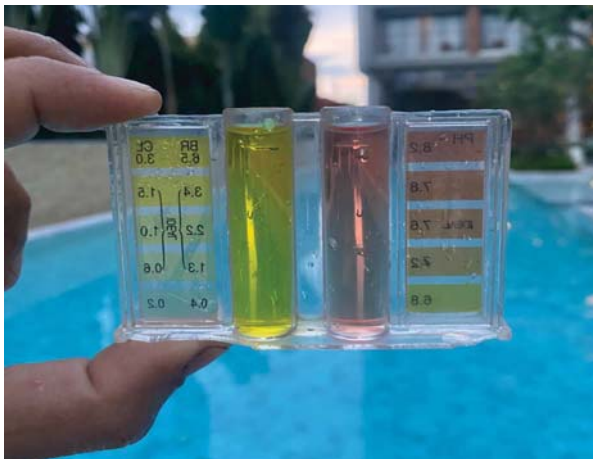
รูปที่ 2-34 ตรวจวัดค่าความเป็นกรด-ด่างสระว่ายน้ำ
