ผลการปฏิบัติตามมาตรการป้องกันและแก้ไขผลกระทบสิ่งแวดล้อม

2.1 การติดตามตรวจสอบผลการปฏิบัติตามมาตรการป้องกันและแก้ไขผลกระทบสิ่งแวดล้อม

ตารางที่ 2.2-1 ผลการปฏิบัติตามมาตรการป้องกันและแก้ไขผลกระทบสิ่งแวดล้อม (ระยะดำเนินการ) โครงการทำเทียบเรือแม่น้ำป่าสัก ของบริษัท ธนวัชรต้นมงคลขนส่ง จำกัด ระหว่างเดือนมกราคม-มิถุนายน 2566

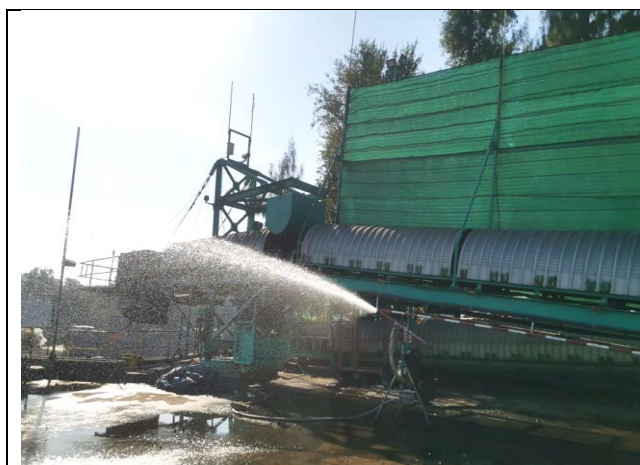
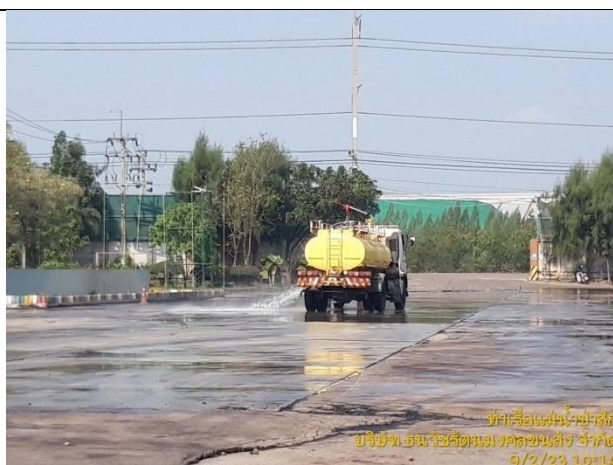
รูปที่ 2.2-1 การฉีดพรมน้ำบนถนนในบริเวณพื้นที่หน้าทำและหลังทำเทียบเรือ

บริเวณพื้นที่หน้าทำเทียบเรือ

บริเวณพื้นที่หลังทำเทียบเรือ

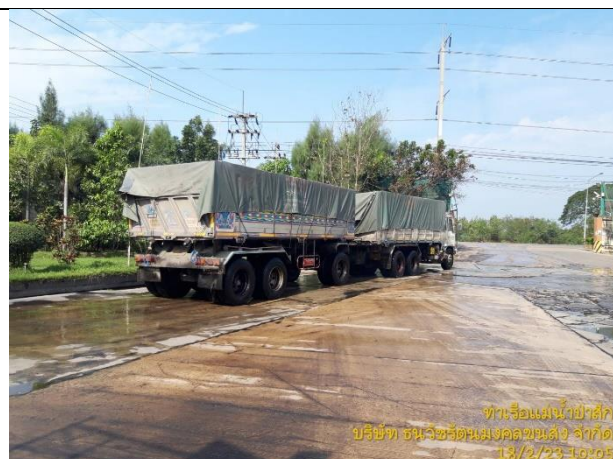
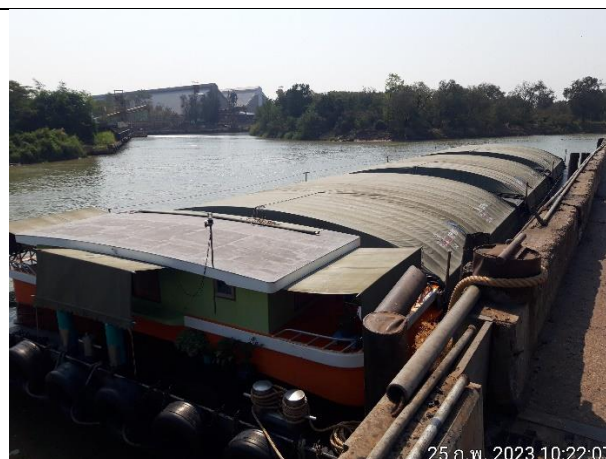
รูปที่ 2.2-5 รถบรรทุกและเรือลำเลียงสินค้ามีการปิดคลุมผ้าใบ

รถบรรทุกสินค้า

เรือลำเลียงสินค้า

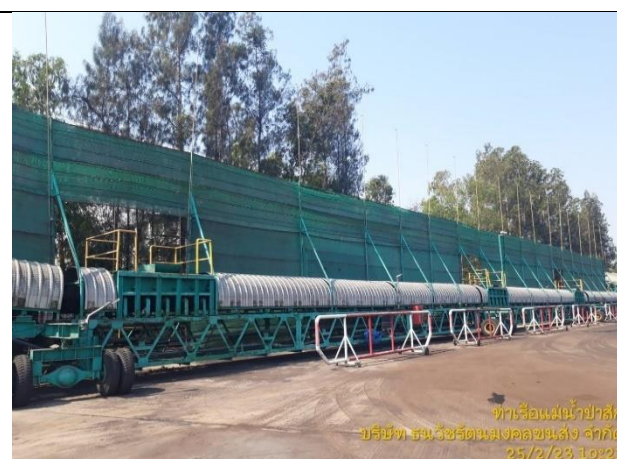
สแลนบนแนวกำแพงด้านทิศเหนือของโครงการ
(ปัจจุบันยังไม่ได้ดำเนินการติดตั้ง)

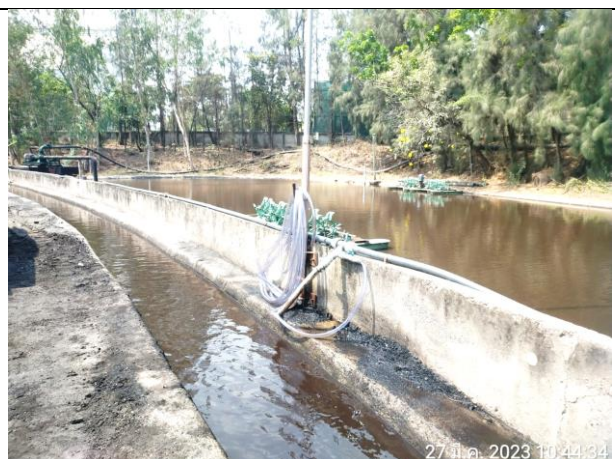
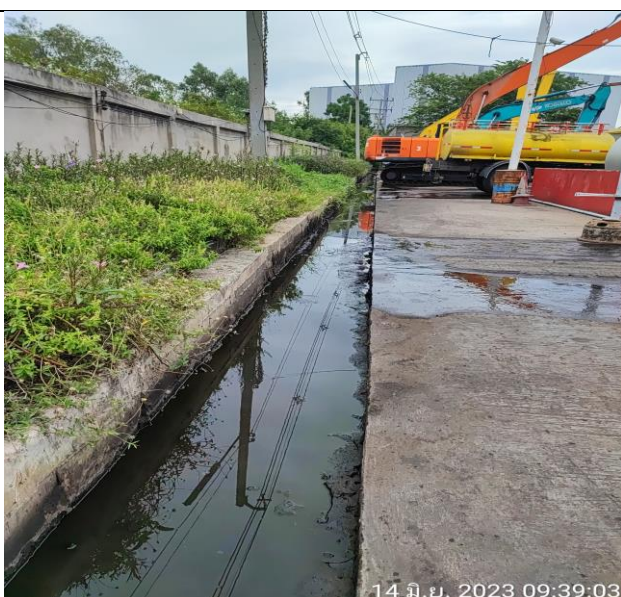
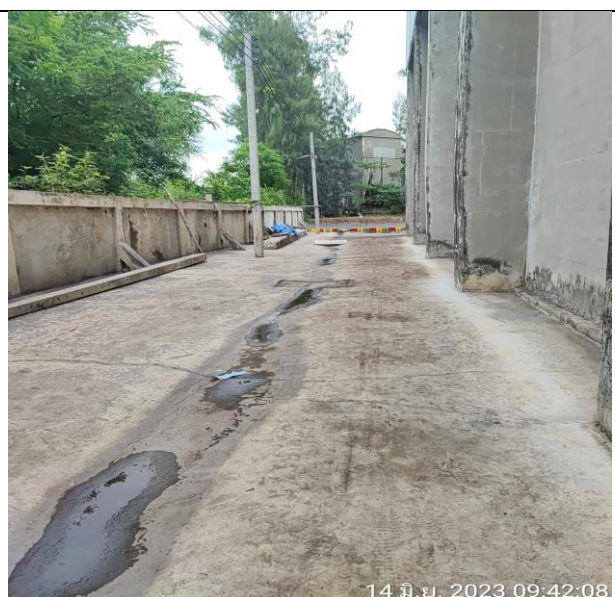
รูปที่ 2.2-15 รางระบายน้ำ

รางระบายน้ำด้านข้างพื้นที่กองถ่านหิน

รางระบายน้ำบริเวณสำนักงาน
บริษัท ธนวัชรต้นมงคลขนส่ง จำกัด

รางระบายน้ำด้านหลังอาคารคลังสินค้า

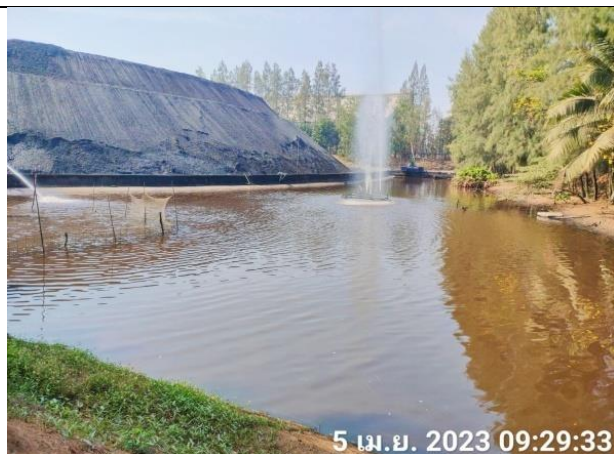
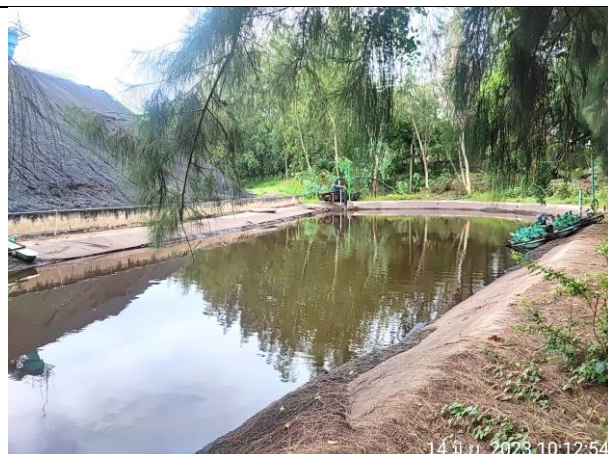
รูปที่ 2.2-16 บ่อดักตะกอน

บ่อดักตะกอน 1

บ่อดักตะกอน 2

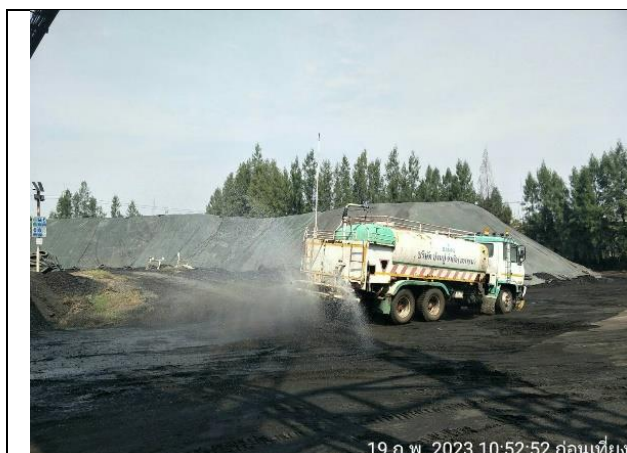
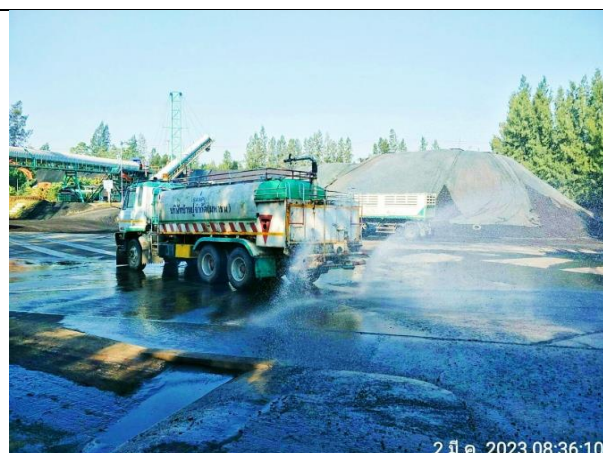
รูปที่ 2.2-19 รถบรรทุกน้ำฉีดพรมน้ำบริเวณโดยรอบพื้นที่กองถ่านหิน

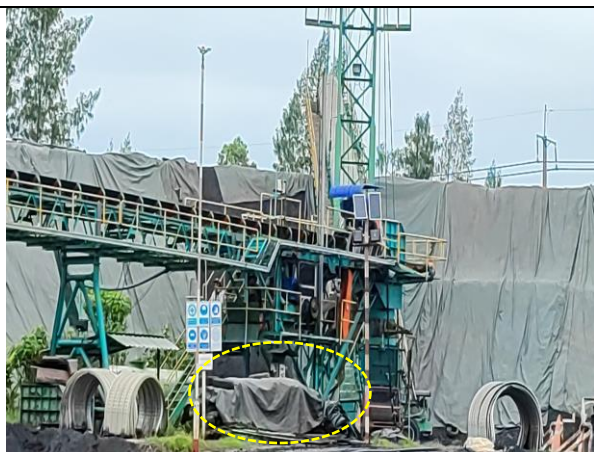
การจัดเตรียมผ้าใบสำหรับปิดคลุมกองถ่านหิน

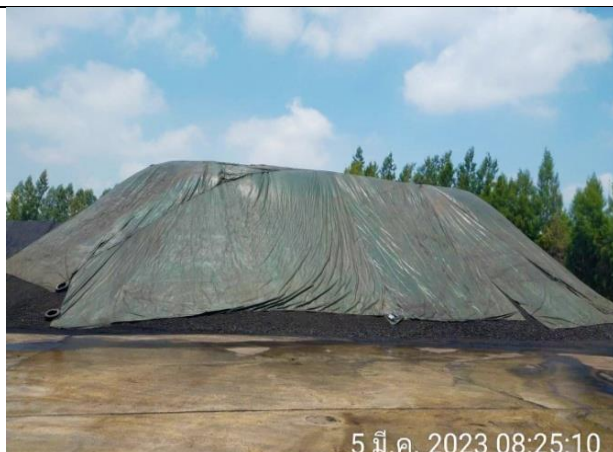
การปิดคลุมกองถ่านหิน

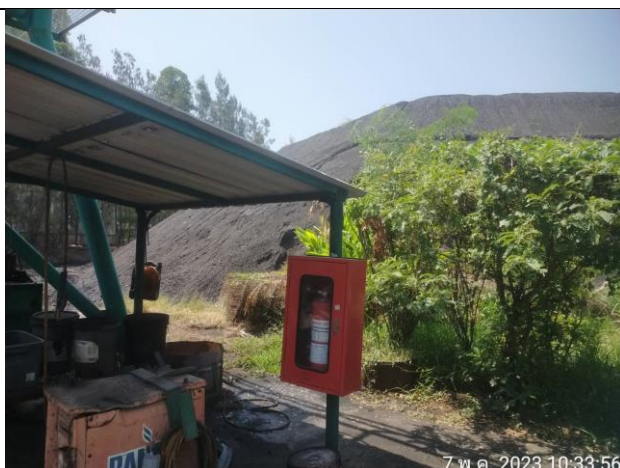
ถังดับเพลิงชนิดผงเคมีแห้ง
บริเวณพื้นที่กองถ่านหิน

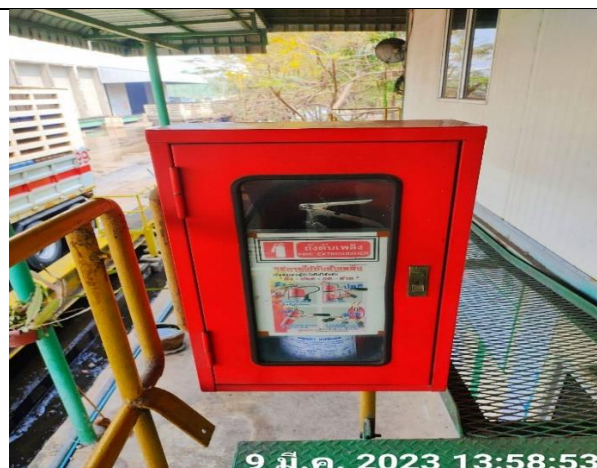
ถังดับเพลิงชนิดก๊าซคาร์บอนไดออกไซด์
บริเวณสำนักงาน บริษัท บ้านปู จำกัด (มหาชน)

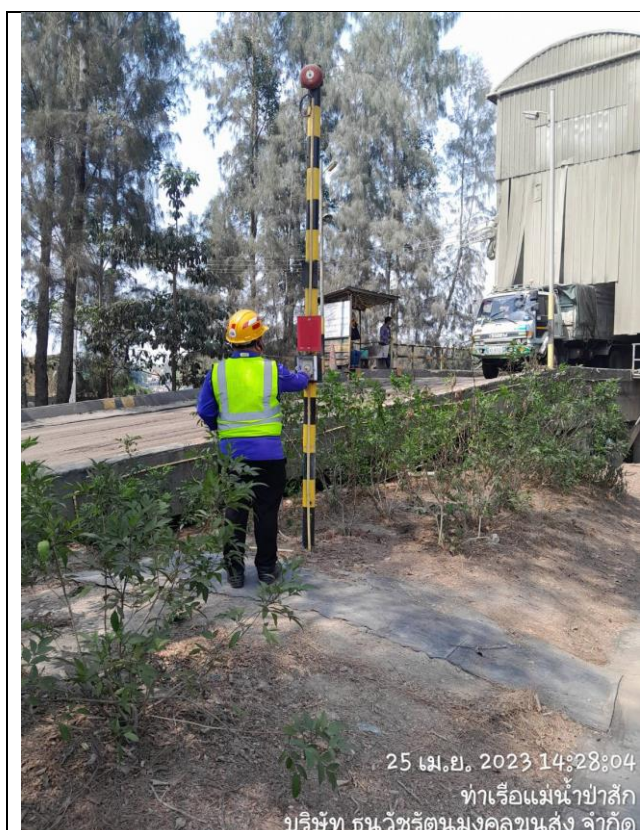
อุปกรณ์ส่งเสียงสัญญาณแจ้งเหตุเพลิงไหม้
บริเวณท่าเทียบเรือที่ 1 และ 2

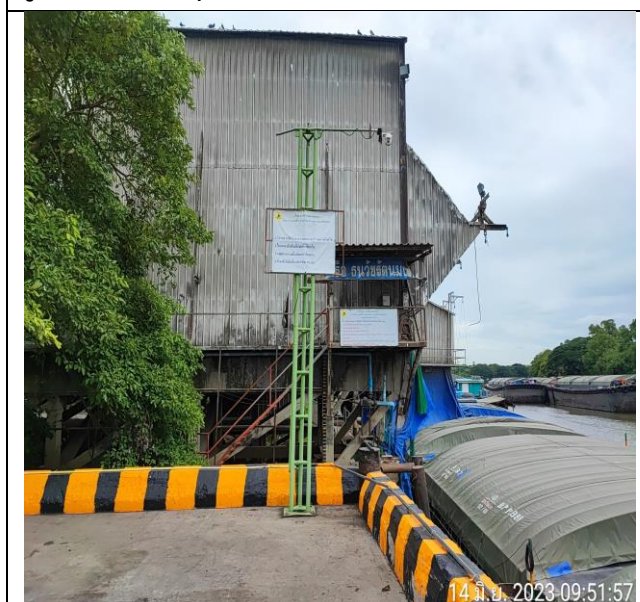
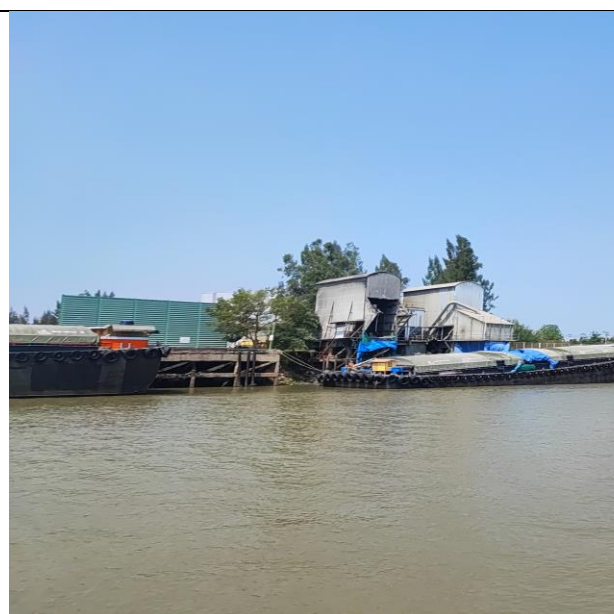
รูปที่ 2.2-22 ผ้าใบคลุมโครงกลองสินค้าขณะขนถ่ายปูนเม็ดลงเรือลำเลียง

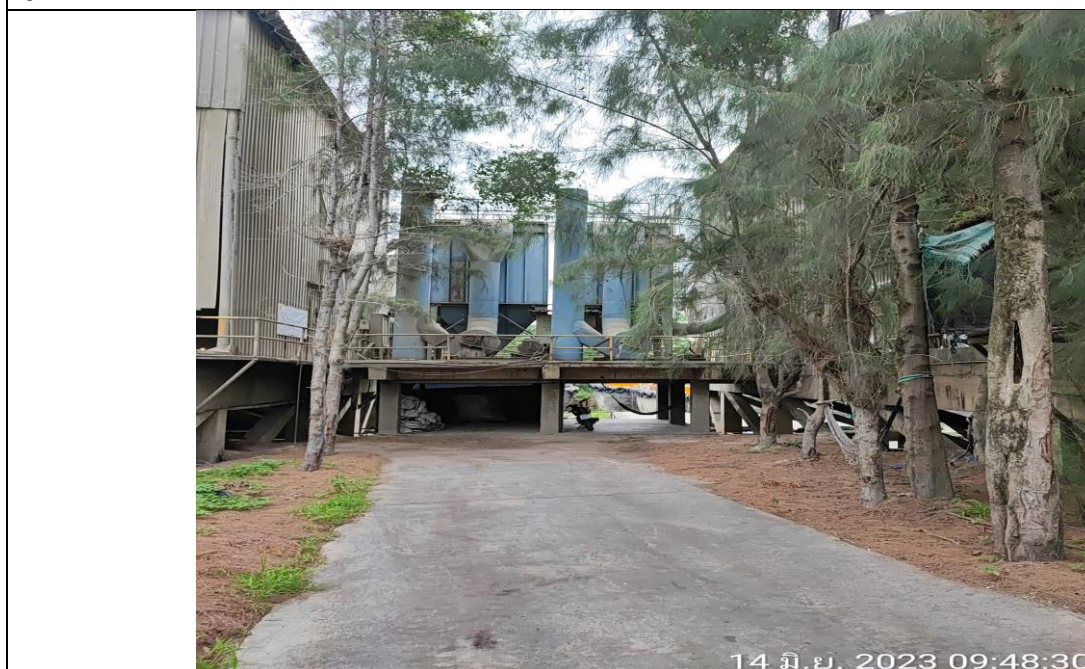
รูปที่ 2.2-24 เครื่องดักฝุ่น (Bag Filter) บริเวณโกรกลงสินค้า

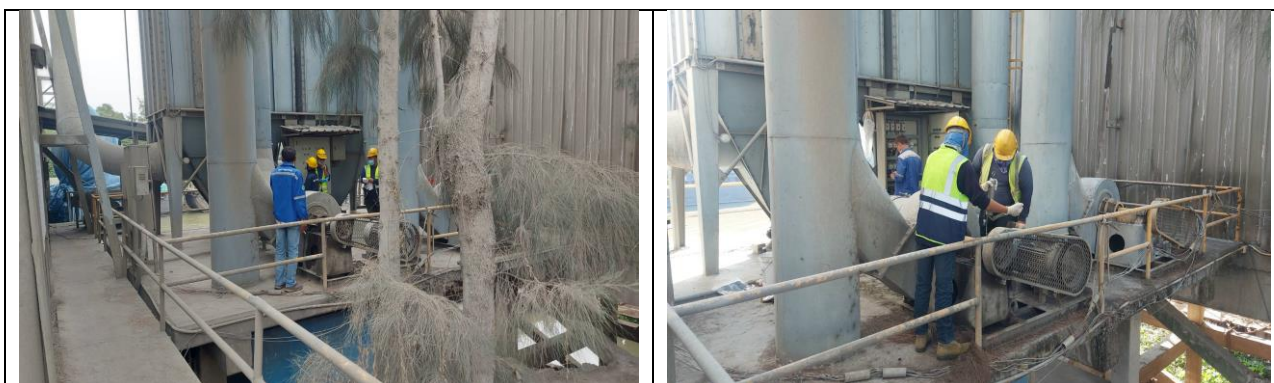
รูปที่ 2.2-25 เจ้าหน้าที่ตรวจสอบ บำรุงรักษาโกรกและ Bag Filter

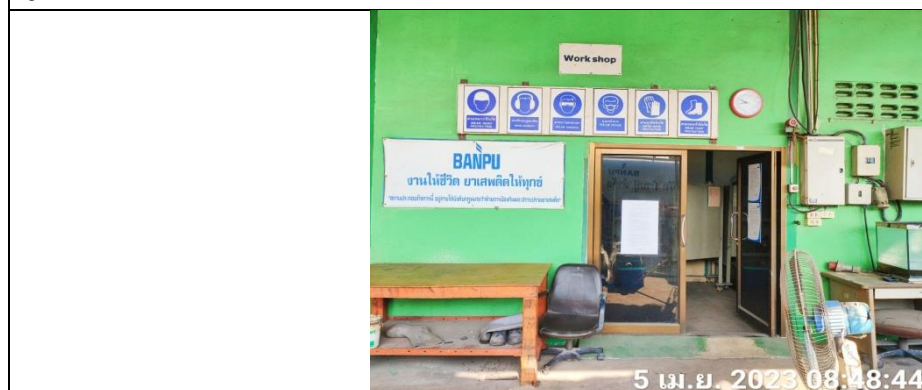
รูปที่ 2.2-28 ป้ายเตือนบริเวณที่มีเสียงดังบริเวณ Workshop

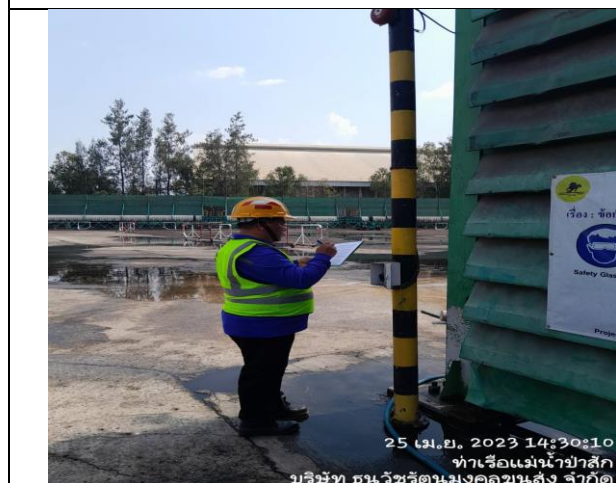
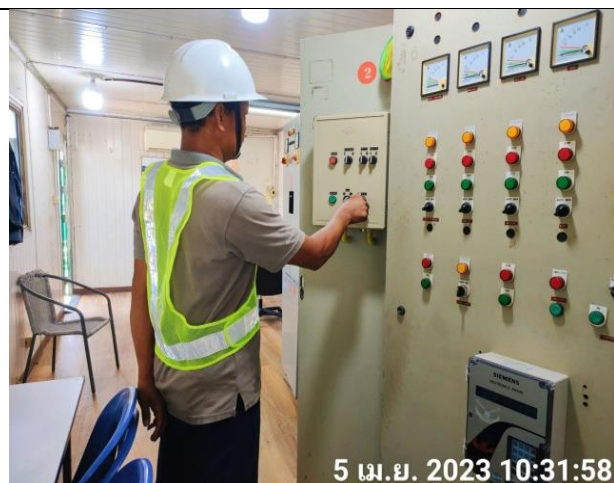
รูปที่ 2.2-29 พนักงานสวมใส่อุปกรณ์ป้องกันอันตรายขณะปฏิบัติงาน

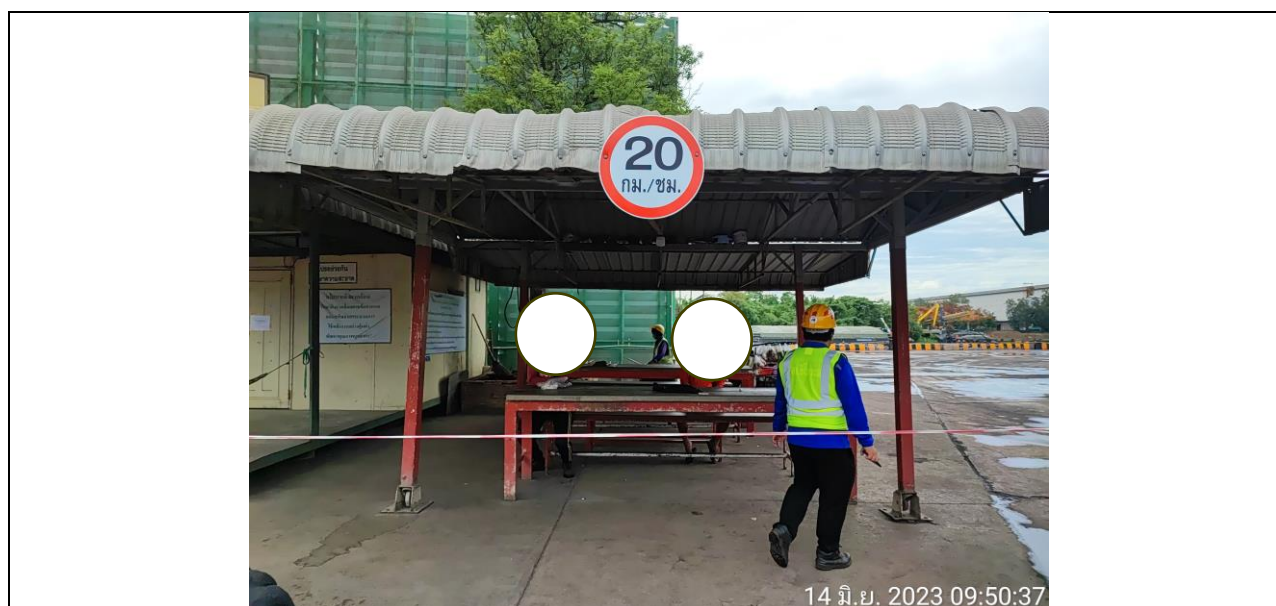
รูปที่ 2.2-30 ป้ายจำกัดความเร็วของรถบรรทุกสินค้าภายในพื้นที่โครงการ

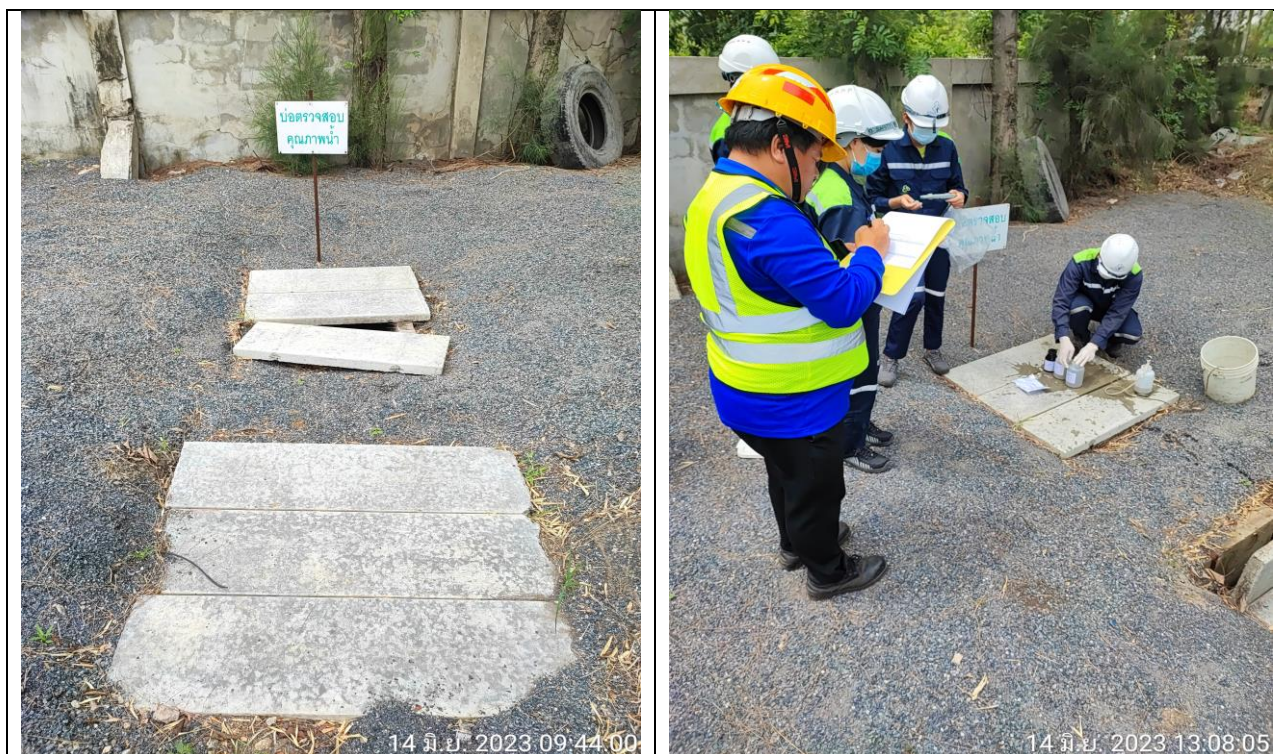
รูปที่ 2.2-32 บ่อตรวจสอบคุณภาพน้ำ (บ่อพักน้ำก่อนระบายน้ำออกนอกโครงการ)

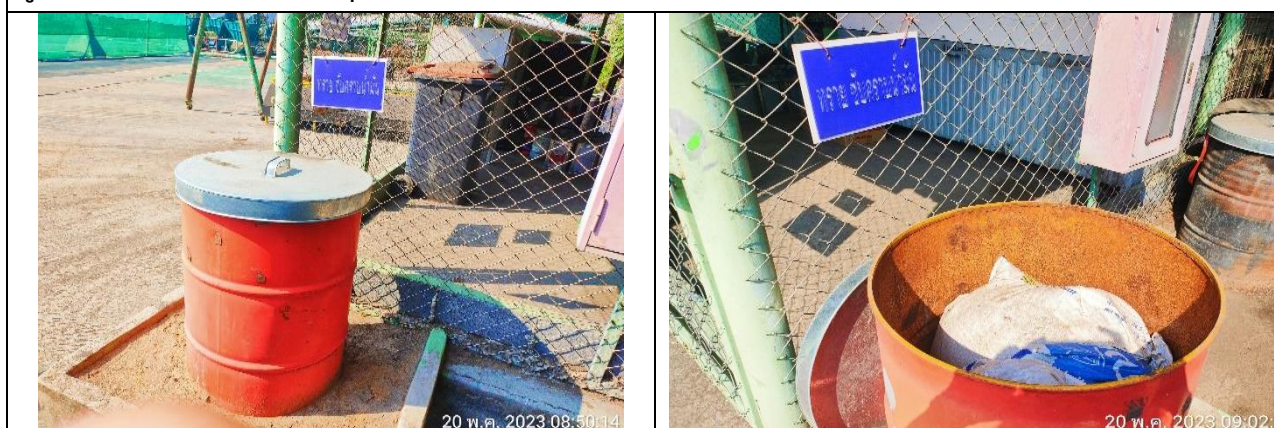
รูปที่ 2.2-33 ถังทรายดูดซับน้ำมัน

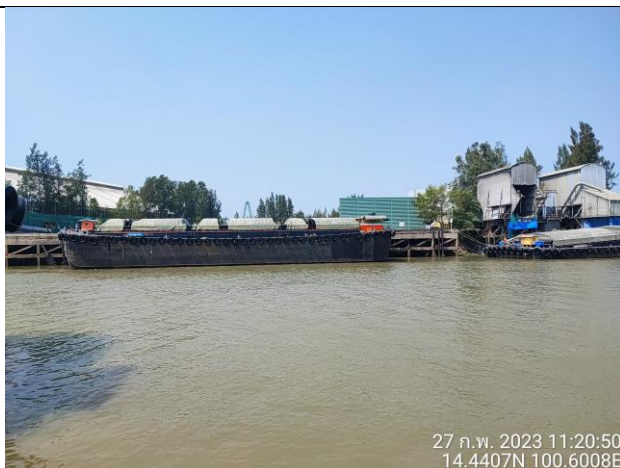
การจอดเรือหน้าท่าโดยไม่มีการจอดซ้อนลำ

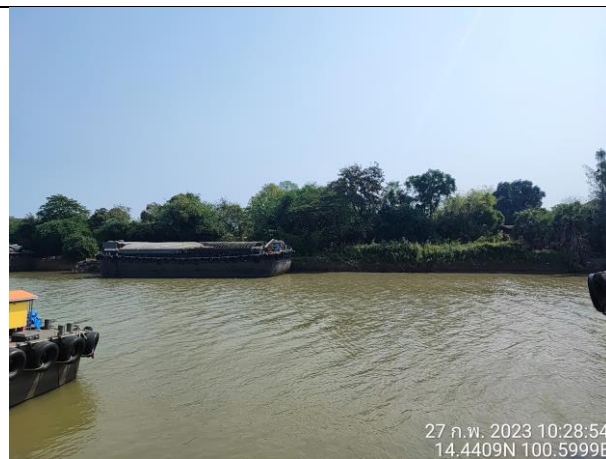
การจอดเรือฝั่งตรงข้ามโดยไม่มีการจอดซ้อนลำ

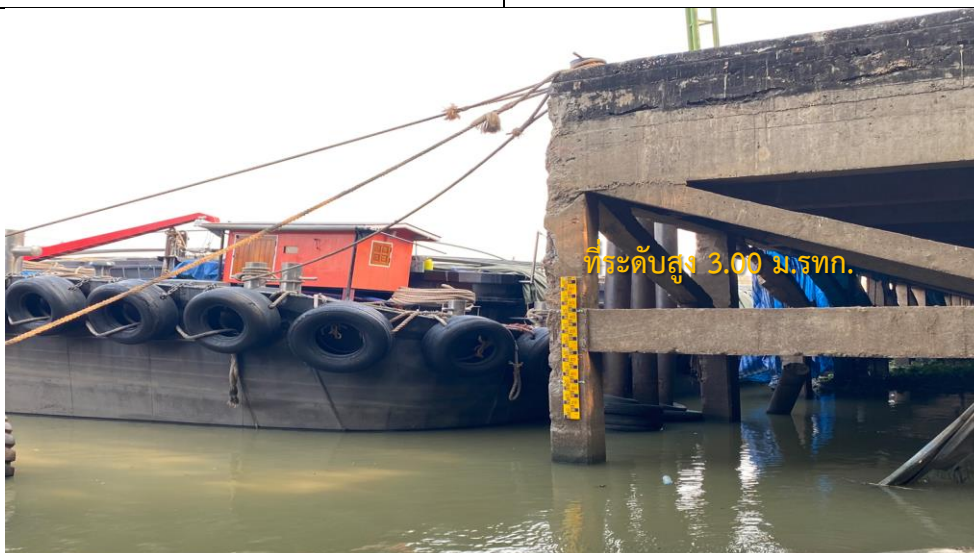
แผ่นวัดระดับน้ำ (Staff Gauge)

รูปที่ 2.2-35 การจอดบริเวณหน้าท่าเทียบเรือและฝั่งตรงข้ามท่าเทียบเรือโดยไม่มีการจอดซ้อนลำ และการติดตั้งแผ่นวัดระดับน้ำ (Staff Gauge) เพื่อตรวจสอบระดับน้ำ

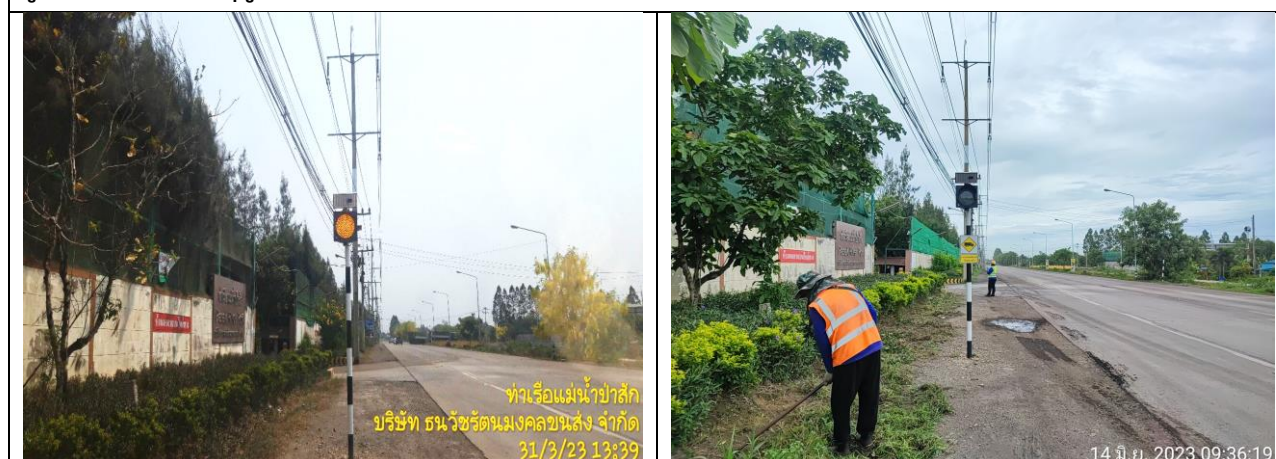
รูปที่ 2.2-37 สัญญาณไฟกระพริบบริเวณทางเข้า-ออกพื้นที่โครงการ

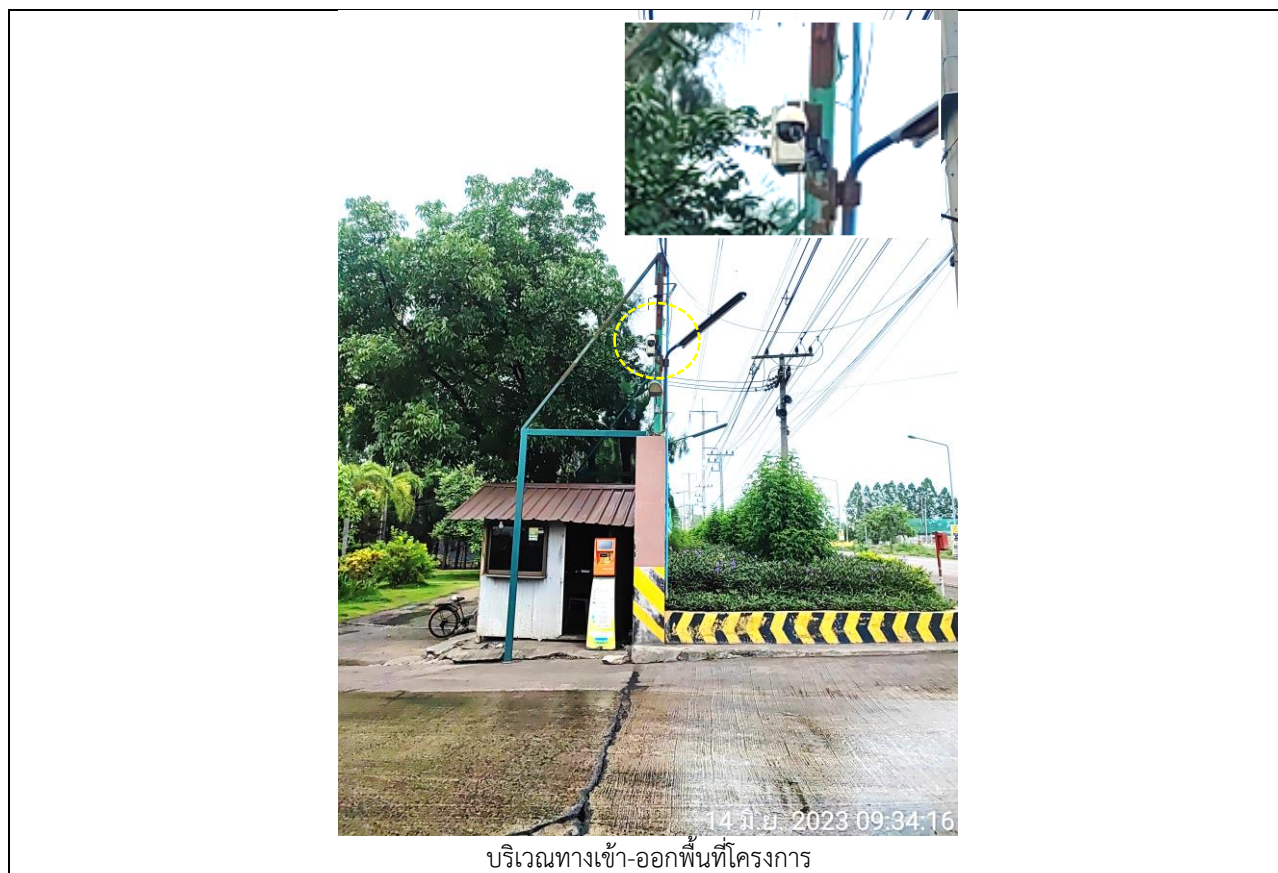
รูปที่ 2.2-38 กล้อง CCTV (ต่อ)

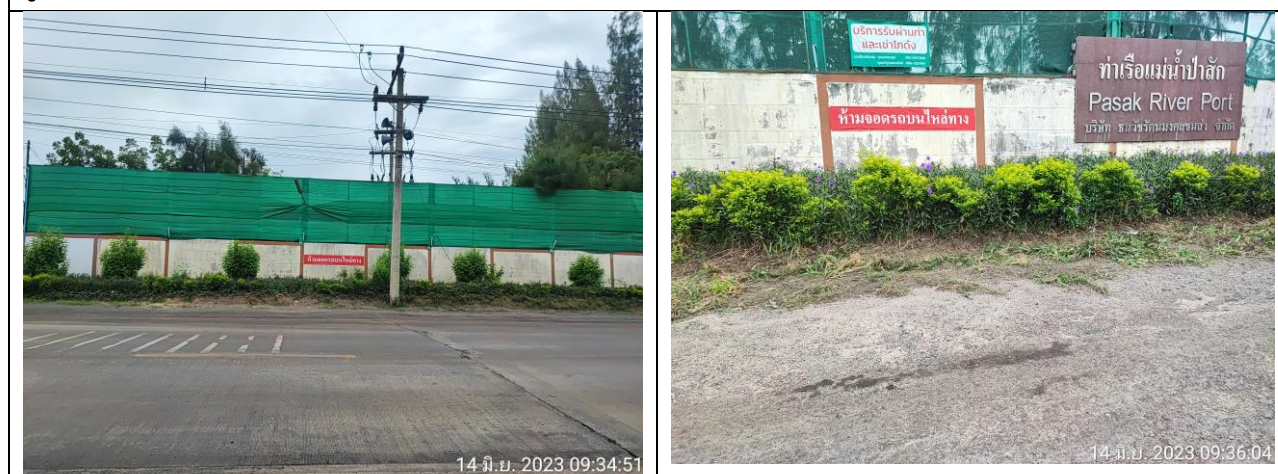
รูปที่ 2.2-39 ป้ายห้ามจอดรถบนไหล่ทาง

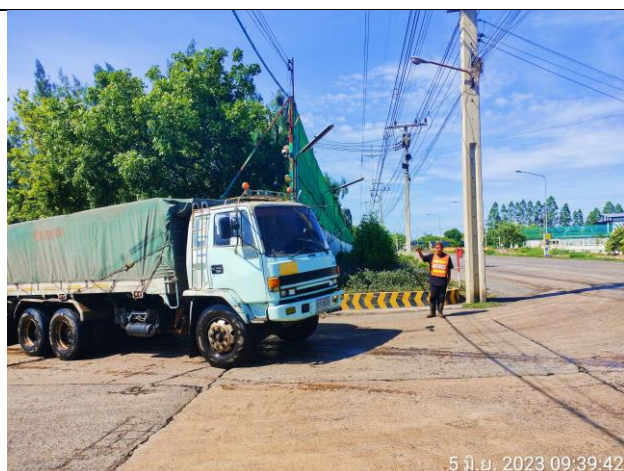
ดูแลและควบคุมการเข้า-ออกของยานพาหนะ
บริเวณด้านหน้าพื้นที่โครงการ

รูปที่ 2.2-40 เจ้าหน้าที่รักษาความปลอดภัยดูแลและควบคุมการเข้า-ออกของยานพาหนะบริเวณด้านหน้าพื้นที่โครงการและตรวจสอบสภาพทางสาธารณะที่เชื่อมกับทางเข้า-ออกพื้นที่โครงการ

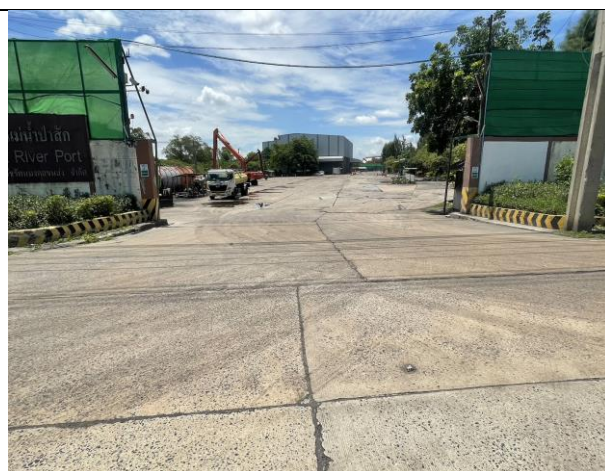
ตรวจสอบสภาพทางสาธารณะที่เชื่อมกับทางเข้า-ออก
พื้นที่โครงการ

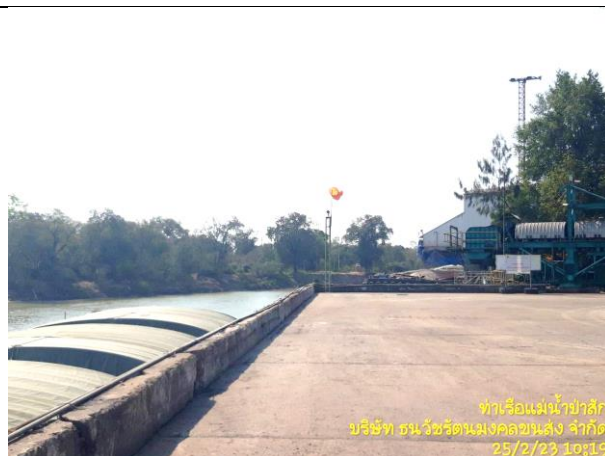
ท่าเทียบเรือไม่มีเศษสินค้า วัสดุ ขยะ คราบน้ำมัน
หรือสิ่งสกปรกอื่นใด

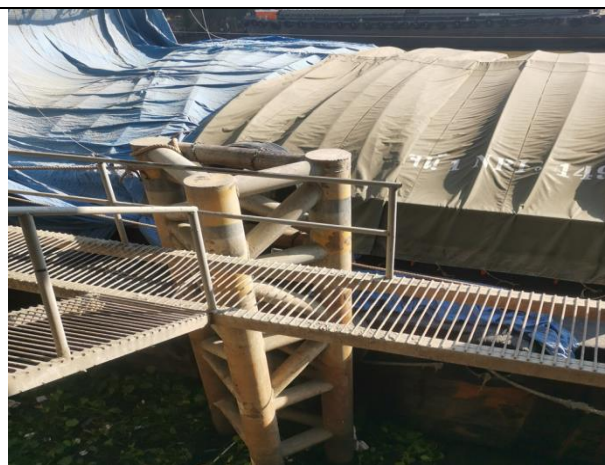
เสากันกันกระแทก (ตรวจสอบการชำรุดสึกหรอ/ผุกร่อน/แตกร้าว)

รูปที่ 2.2-42 เจ้าหน้าที่ตรวจสอบท่าเทียบเรือ หลักผูกเรือ และเสากันกระแทกบริเวณท่าเรือให้อยู่ในสภาพดี และควบคุมการเข้า-ออกของเรือ

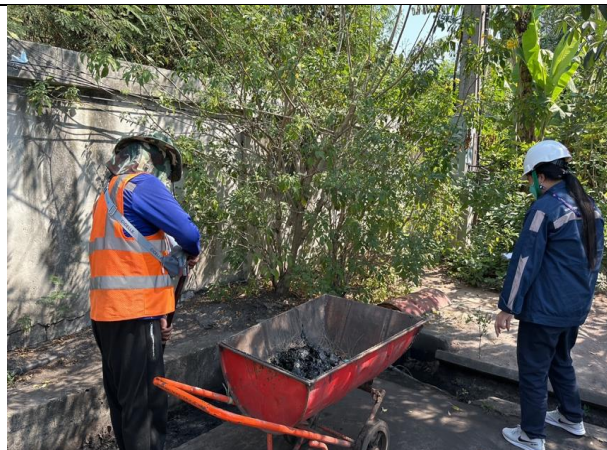
ตรวจสอบ/ดูแลความสะอาดรางระบายน้ำ

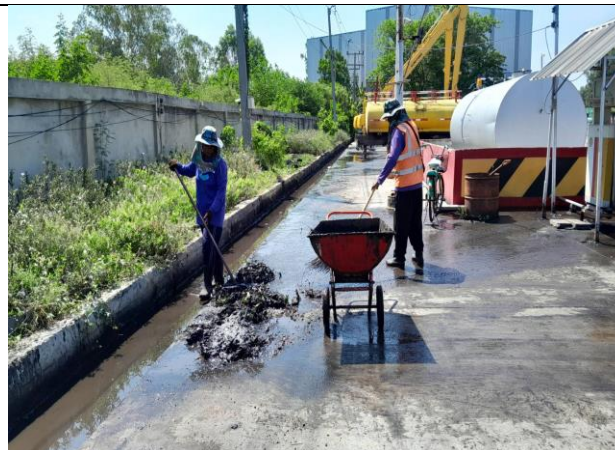
การขุดลอกรางระบายน้ำบริเวณด้านทิศเหนือของโครงการ
(ฝั่งสำนักงานบริษัท ธนวัชรดนมงคลขนส่ง จำกัด)

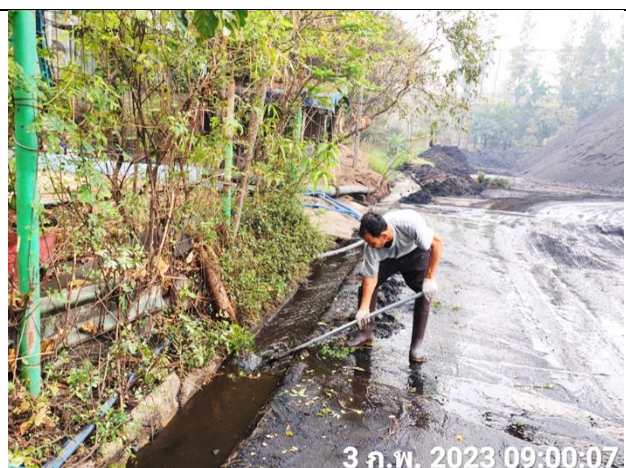
การขุดลอกรางระบายน้ำบริเวณด้านทิศใต้ของโครงการ
(ฝั่งสำนักงานบริษัท บ้านปู จำกัด (มหาชน))

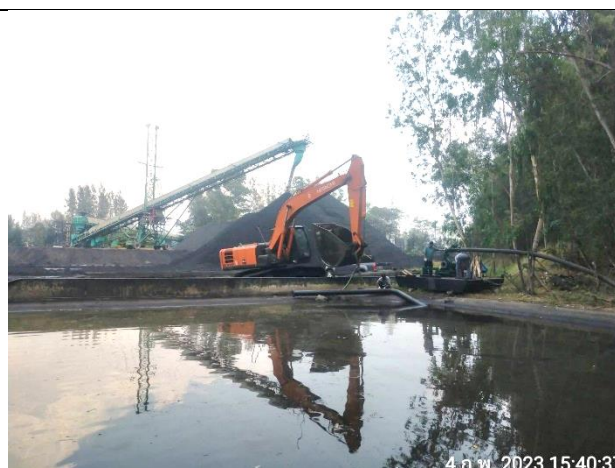
การขุดลอกบ่อดักตะกอน

รูปที่ 2.2-44 การตรวจสอบระบบจ่ายน้ำและระบบเส้นท่อประปา ระบบรางระบายน้ำ และการขุดลอกระบบระบายน้ำและบ่อดักตะกอน

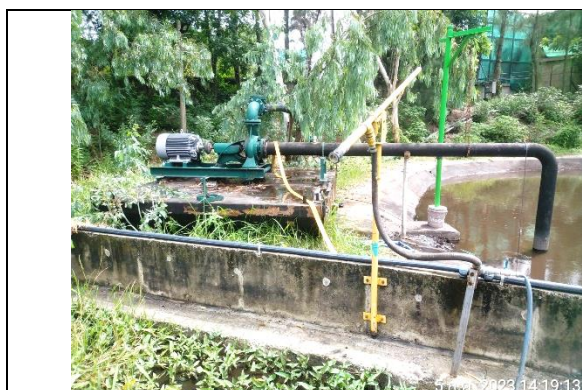
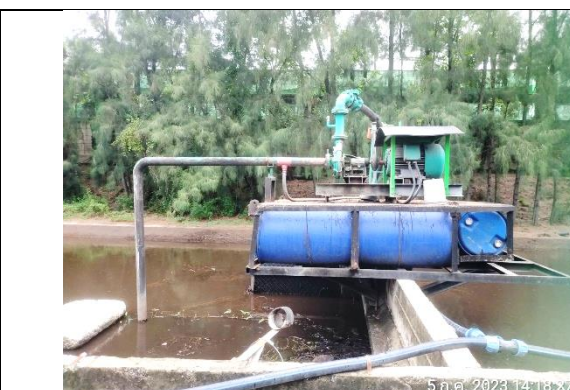
รูปที่ 2.2-45 เครื่องสูบน้ำในบ่อตกตะกอน 2

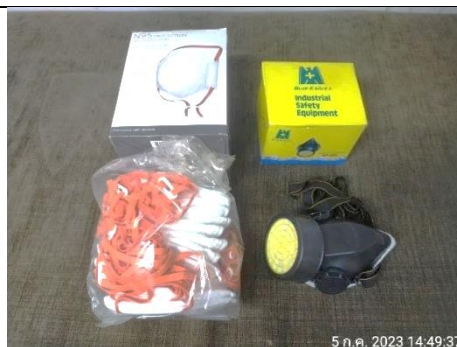
อุปกรณ์ป้องกันอันตรายจากการหายใจ

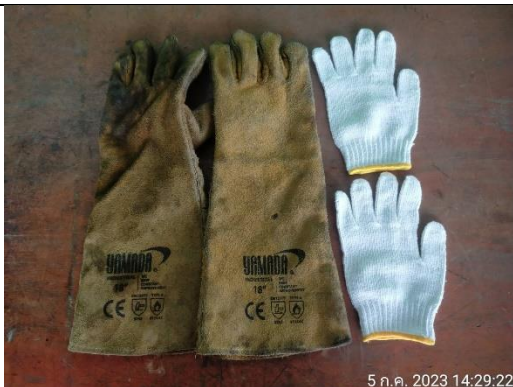
อุปกรณ์ป้องกันมือและแขน

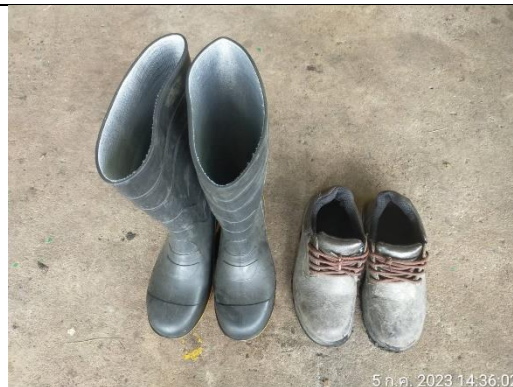
อุปกรณ์ป้องกันเท้า

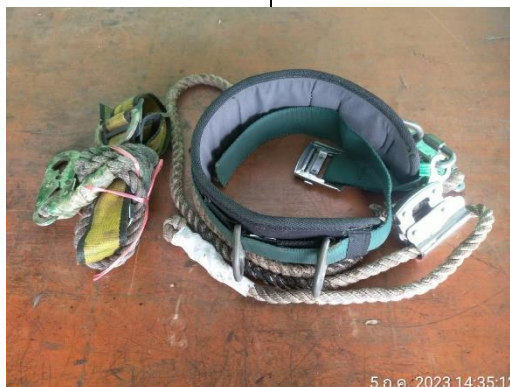
อุปกรณ์ป้องกันการตกจากที่สูง

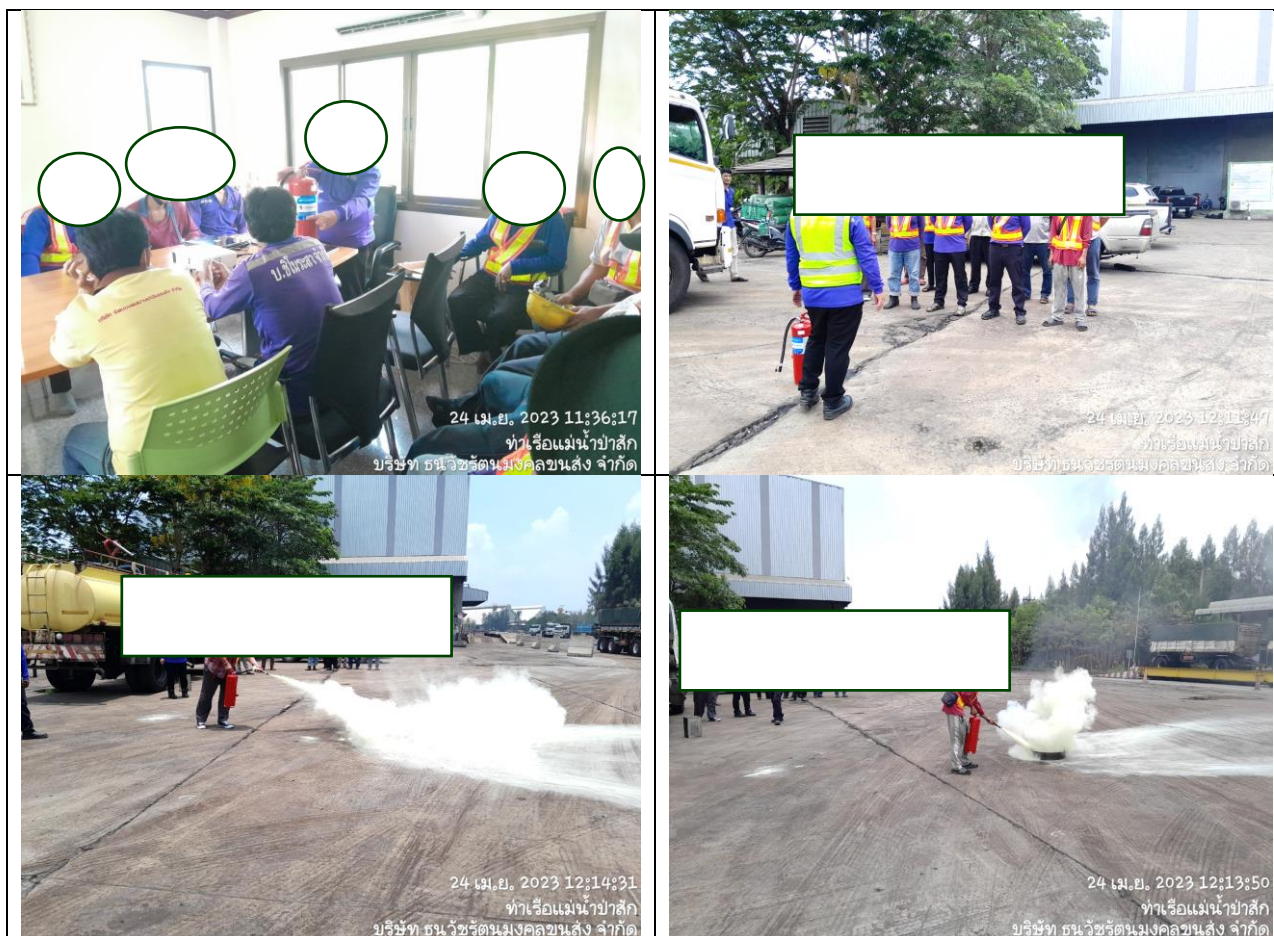
รูปที่ 2.2-52 การฝึกอบรมการดับเพลิงขั้นต้น

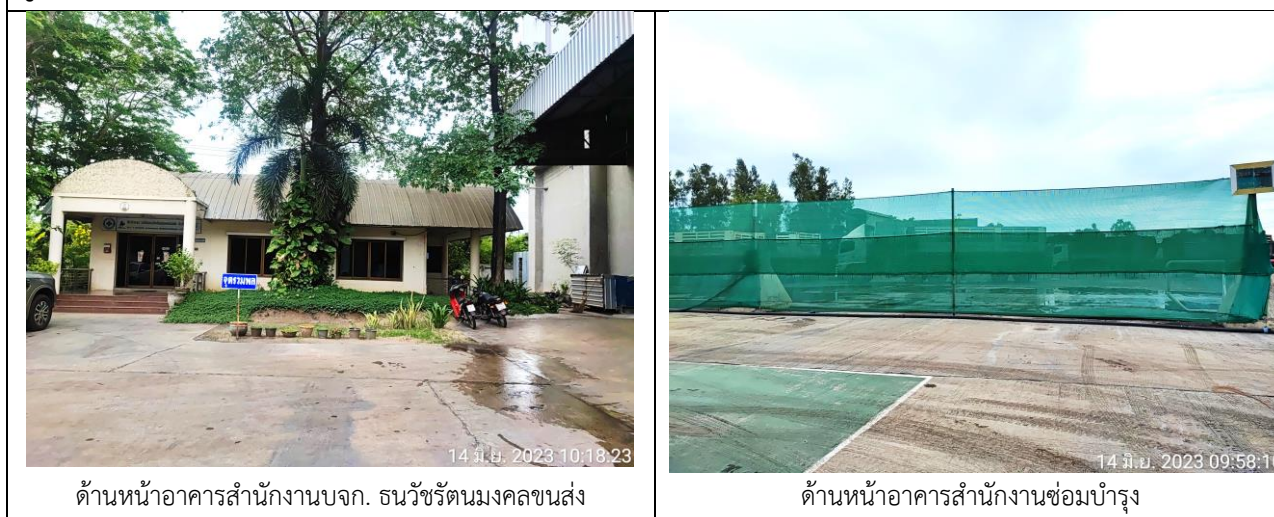
รูปที่ 2.2-53 จุตุรวมพล

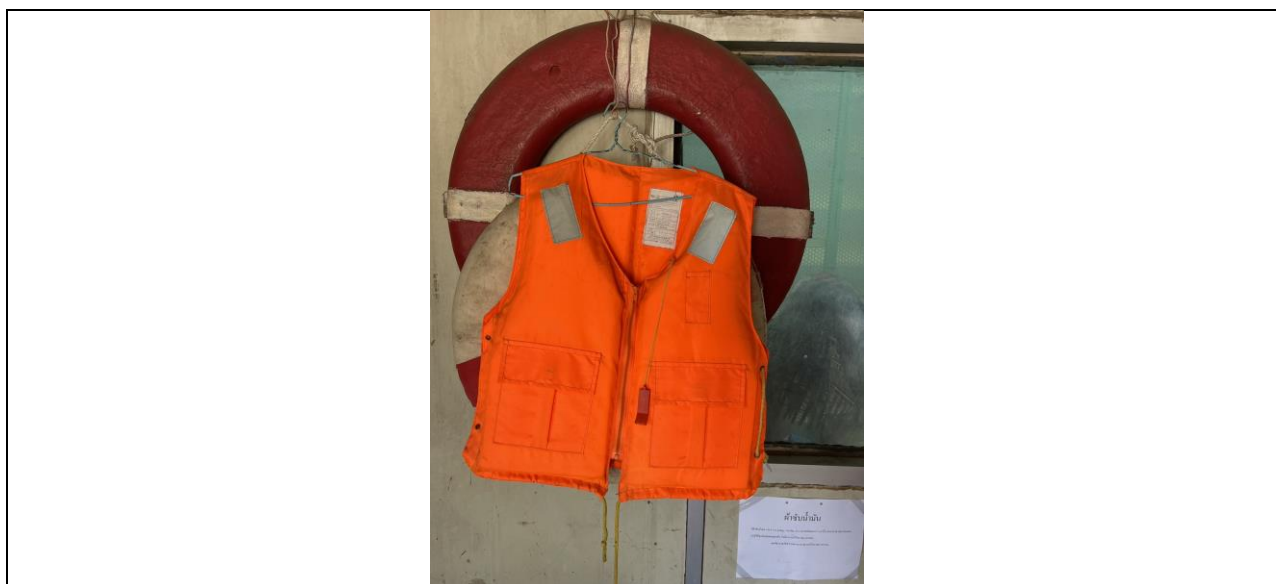
รูปที่ 2.2-54 เสื้อชูชีพและห่วงยางชูชีพ

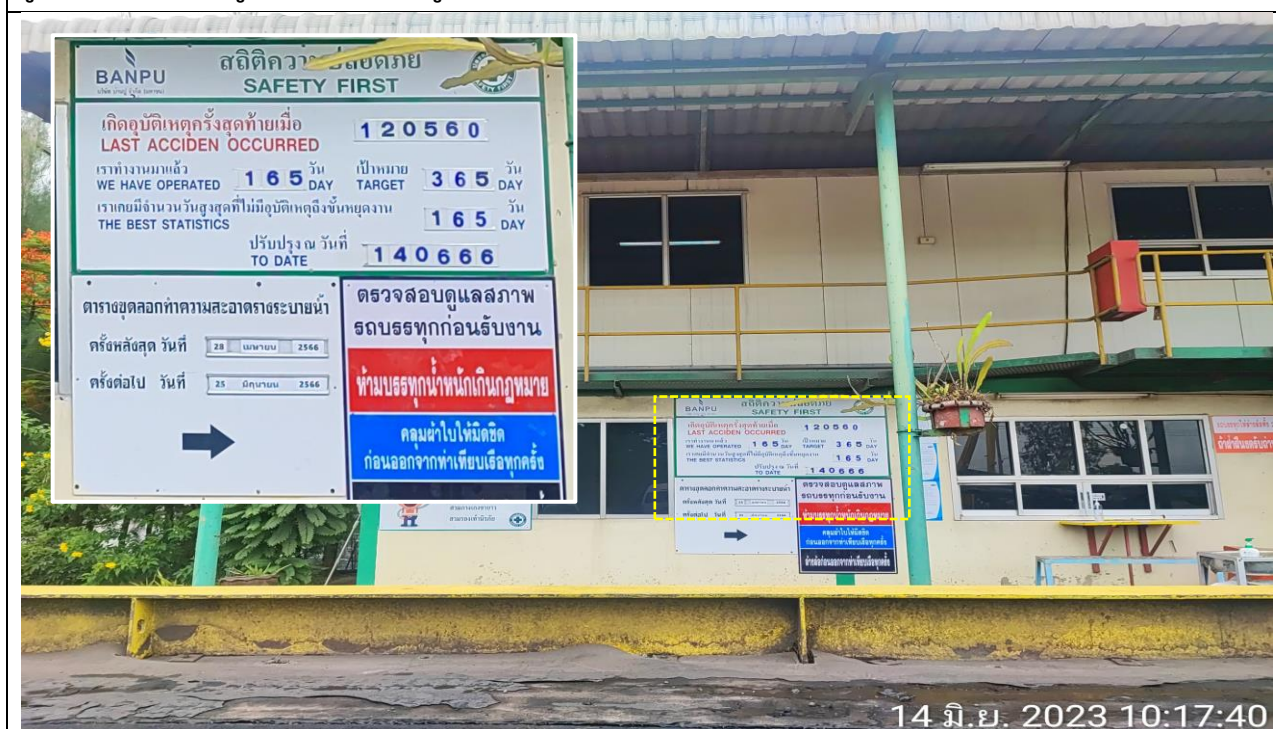
รูปที่ 2.2-55 ป้ายแสดงสถิติความปลอดภัย
