บทที่ 2

ผลการปฏิบัติตามมาตรการป้องกันและแก้ไขผลกระทบสิ่งแวดล้อม

2.1 การปฏิบัติตามมาตรการป้องกันและแก้ไขผลกระทบสิ่งแวดล้อม

โครงการเอสต้า รามอินทรา เป็นโครงการประเภทอาคารชุดพักอาศัยขนาด 8 ชั้น จำนวน 3 อาคาร แต่ละอาคารมีความสูง 22.60 เมตร (วัดจากระดับพื้นดินถึงระดับพื้นดาดฟ้า) มีห้องชุดพักอาศัยรวมทั้งสิ้น 632 ห้อง และร้านค้า 2 ร้าน พร้อมระบบสาธารณูปโภคต่างๆ และที่จอดรถยนต์ 220 คัน โดยมีพื้นที่ใช้สอยอาคารรวมทุกชั้น 29,040.85 ตารางเมตร ตั้งอยู่ที่ถนนรามอินทรา (ระหว่างซอยรามอินทรา 88 และ 90) แขวงมีนบุรี เขตมีนบุรี กรุงเทพมหานคร ก่อสร้างบนแปลงที่ดินจำนวน 1 แปลง พื้นที่ 6-0-66 ไร่ หรือ 9,864 ตารางเมตร โครงการได้รับหนังสือเห็นชอบรายงาน EIA จากสำนักงานนโยบายและแผนทรัพยากรธรรมชาติตามหนังสือเลขที่ ทส 1009.5/14277 ลงวันที่ 18 ธันวาคม พ.ศ. 2557 (ภาคผนวก ก) ทั้งนี้ ตามหนังสือฉบับดังกล่าวได้กำหนดให้ทางโครงการต้องเสนอรายงานผลการปฏิบัติตามมาตรการป้องกันและแก้ไขผลกระทบสิ่งแวดล้อม และมาตรการตรวจสอบคุณภาพสิ่งแวดล้อมต่อหน่วยงานที่เกี่ยวข้องเพื่อพิจารณาทุก 6 เดือน

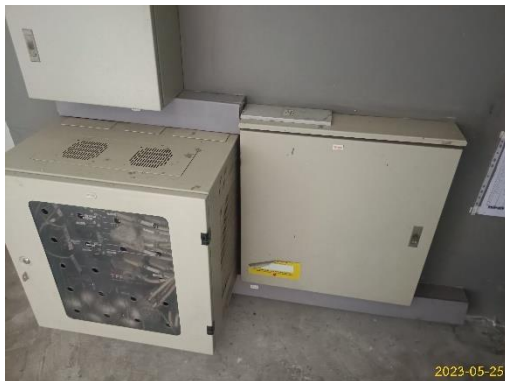
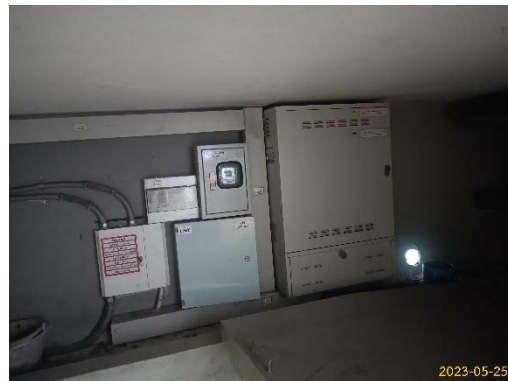
ความเป็นระเบียบเรียบร้อยของระบบไฟฟ้า

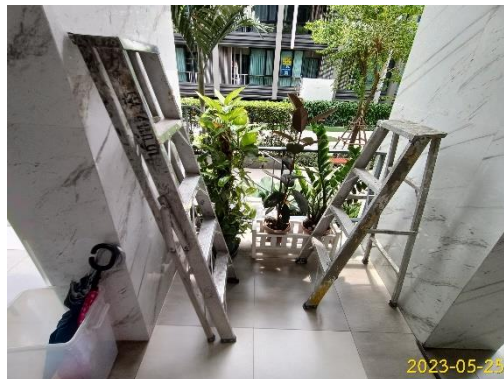
บันไดลูมิเนียมทรงเอ 2 ชุด

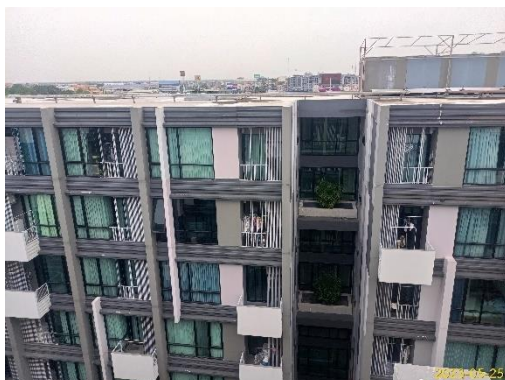
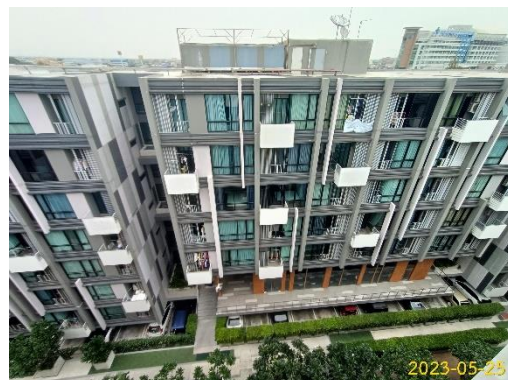
ราวบันไดกันตก 1.2 เมตร

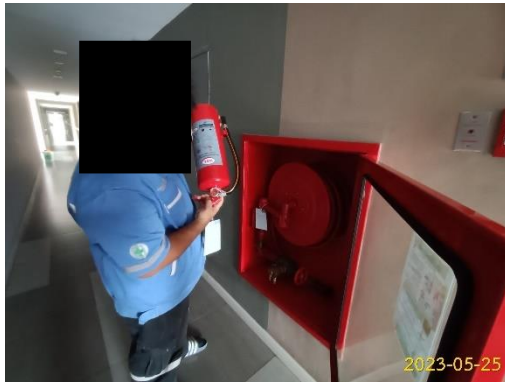
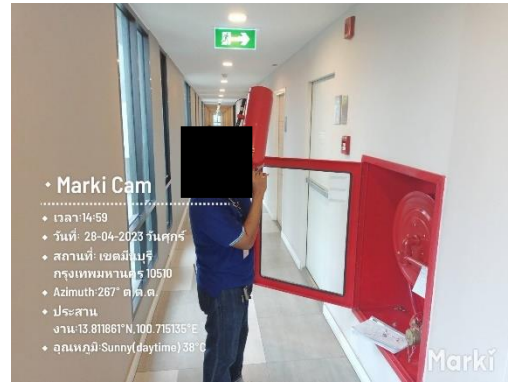
การตรวจสอบระบบป้องกันและระงับอัคคีภัย

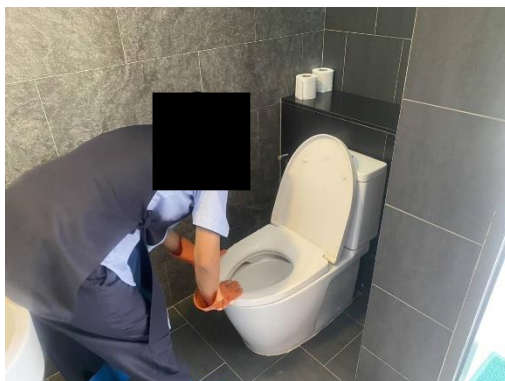
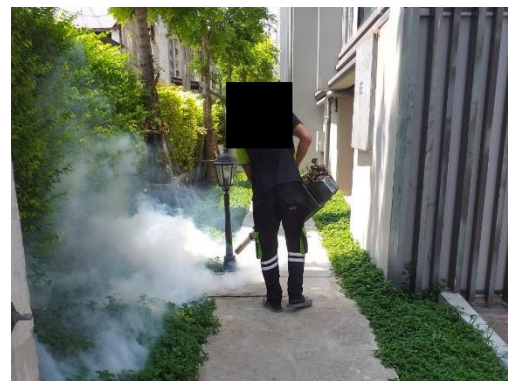
พนักงานทำความสะอาดห้องน้ำ-ห้องส้วม

การกำจัดสัตว์และแมลงนำโรค

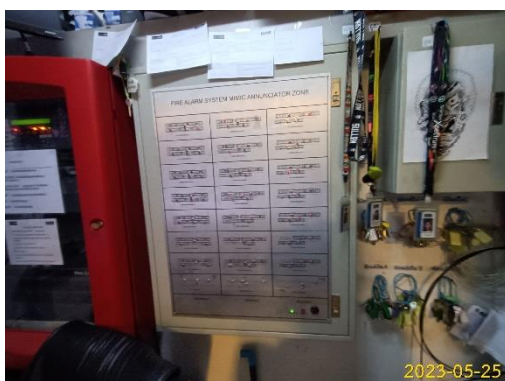
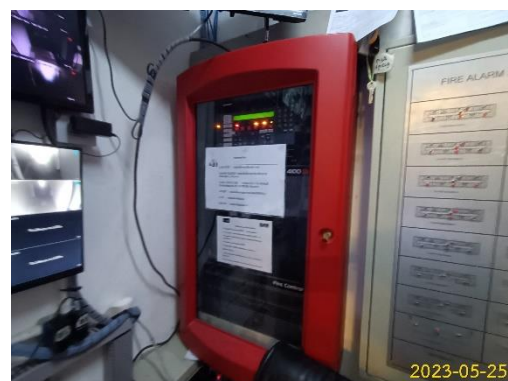
แผนควบคุมระบบสัญญาณเตือนเหตุเพลิงไหม้

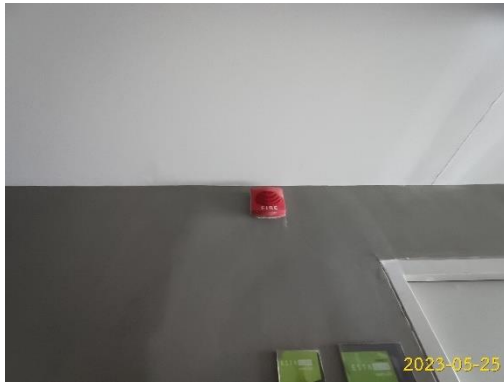
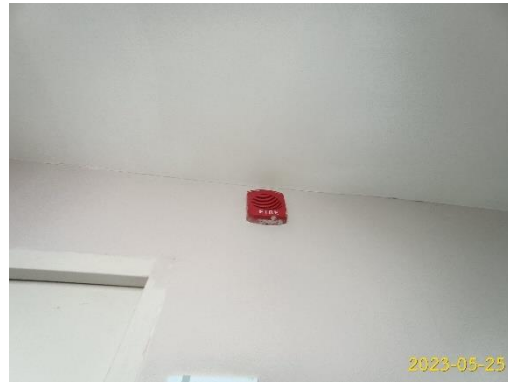
อุปกรณ์ส่งสัญญาณเตือนแจ้งเหตุเพลิงไหม้

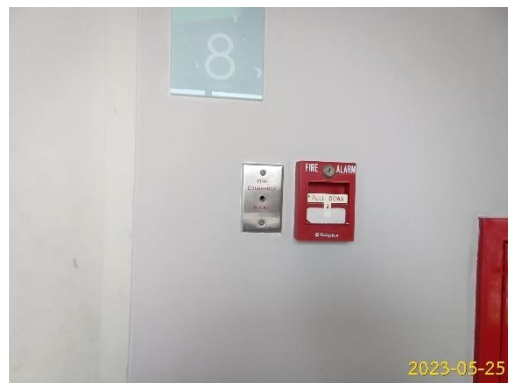
ชุดกดแจ้งเหตุแบบใช้มือ

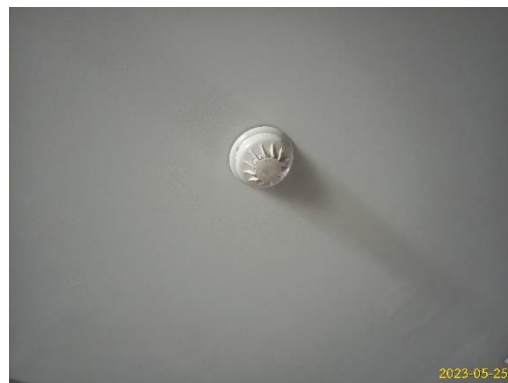
เครื่องตรวจจับควัน/ความร้อน

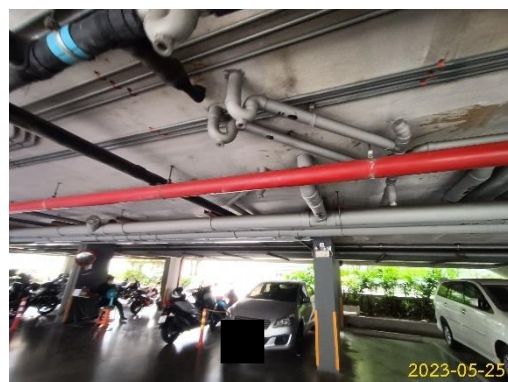
ท่อเย็น

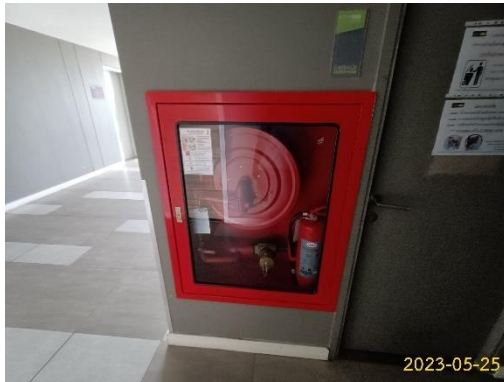
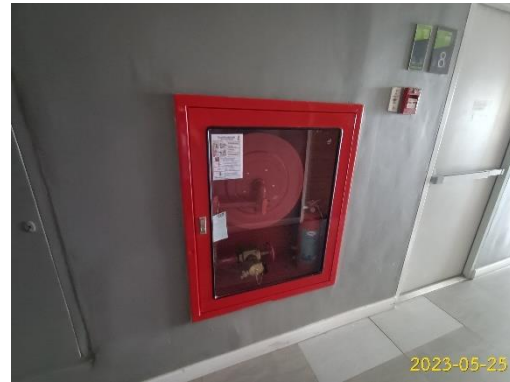
ตู้ดับเพลิง

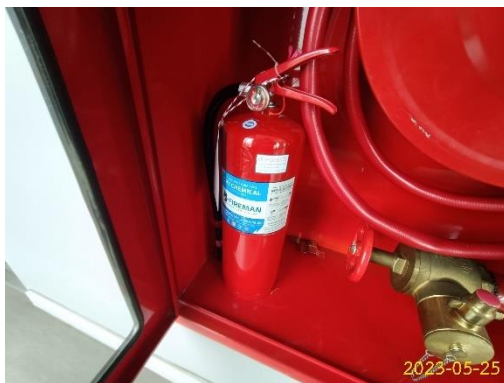
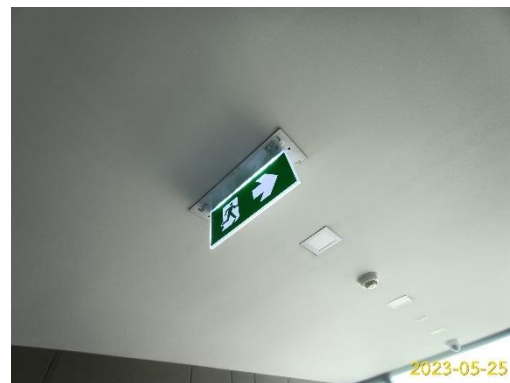
เครื่องดับเพลิงแบบมือถือ

ป้ายบอกทางหนีไฟ

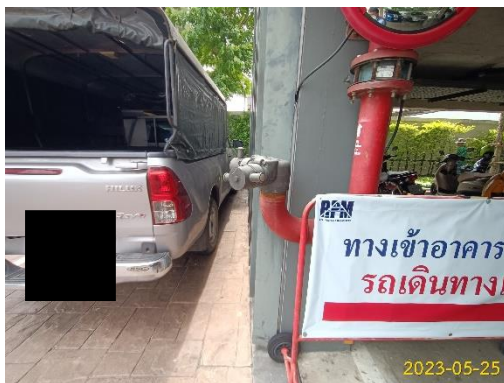
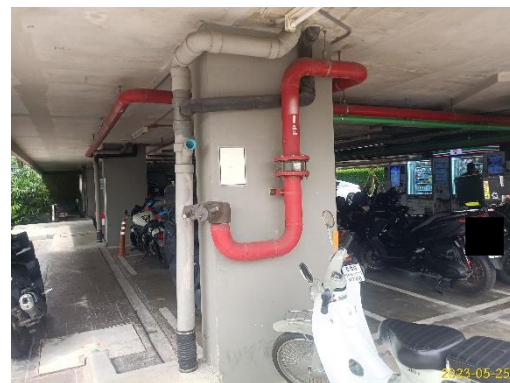
หัวรับน้ำดับเพลิงนอกอาคาร

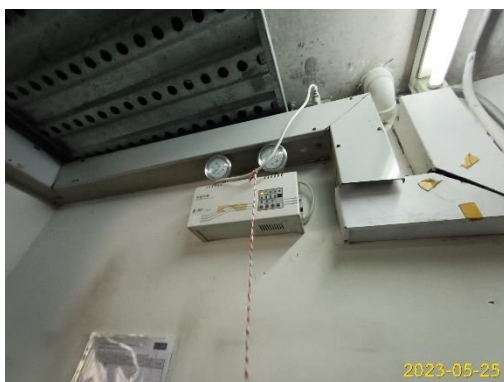
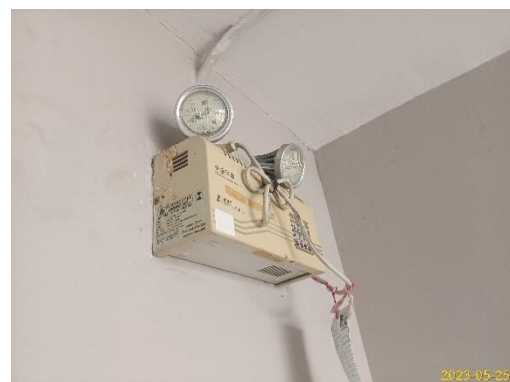
ไฟฉุกเฉิน

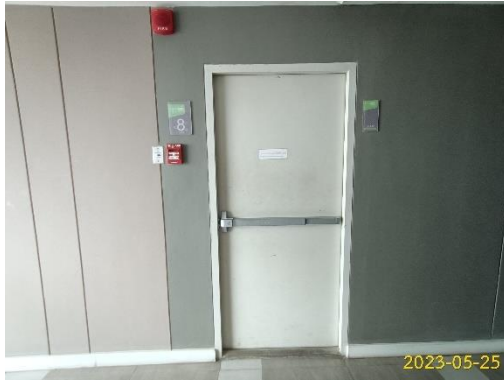
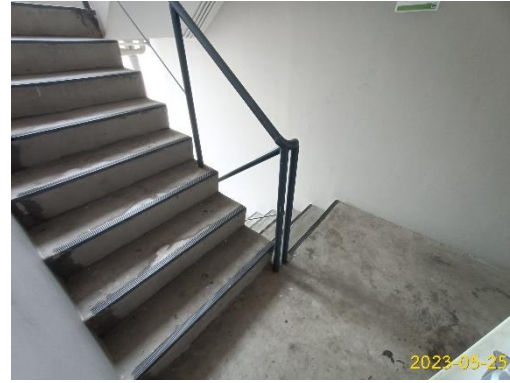
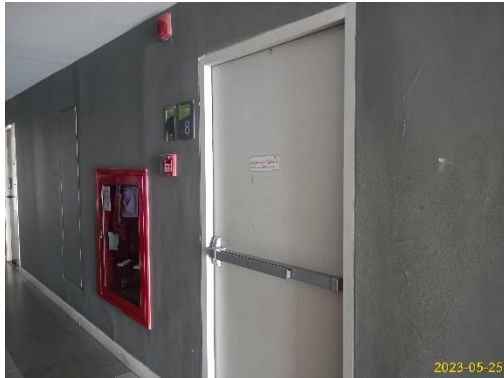
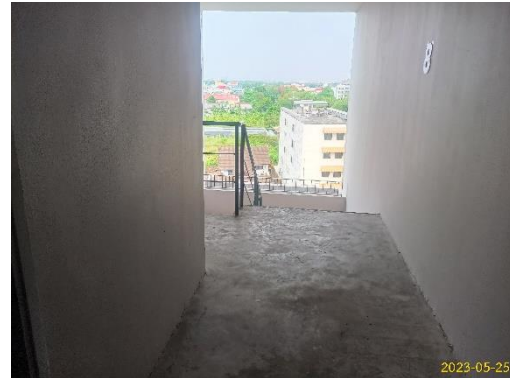
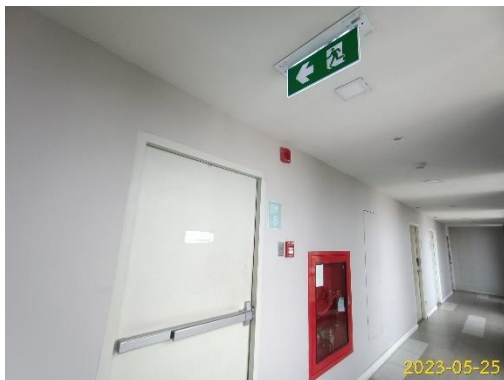
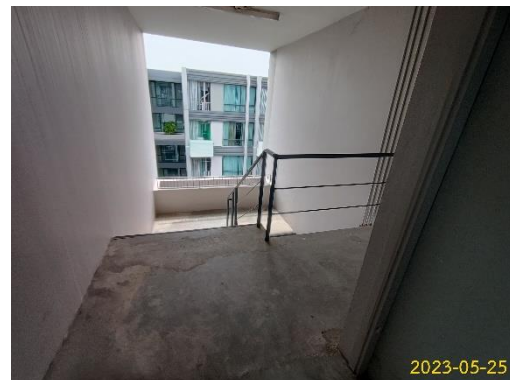
บันไดหนีไฟ

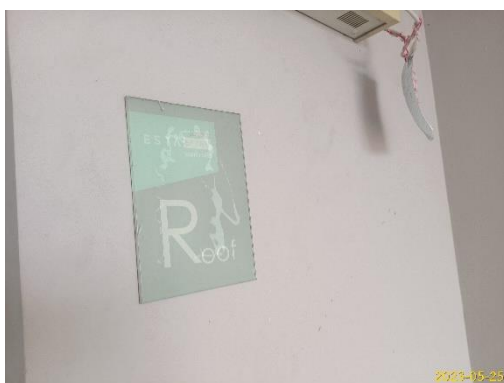
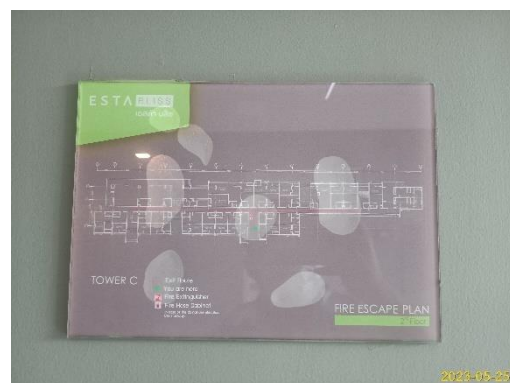
ป้ายบอกชั้นและแผนผังอาคาร

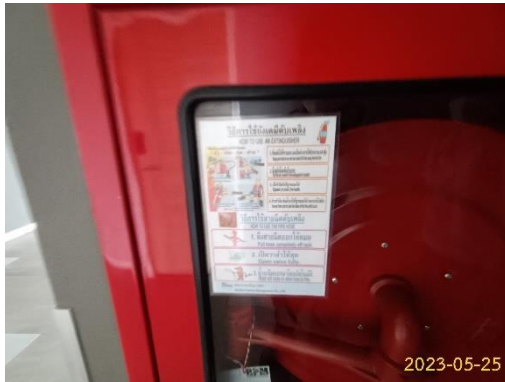
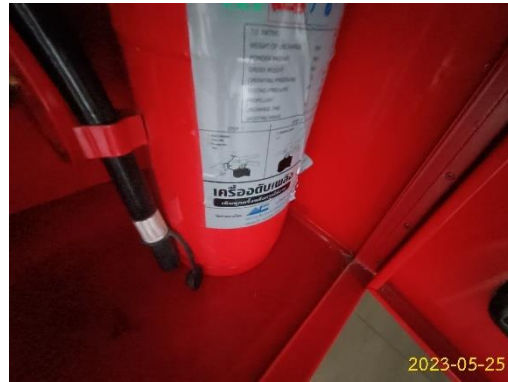
ป้ายแนะนำการใช้อุปกรณ์ระงับเหตุเพลิงไหม้

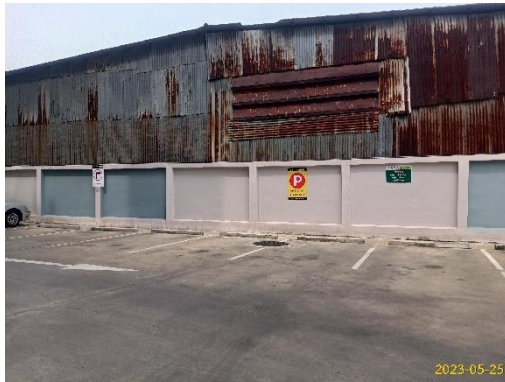
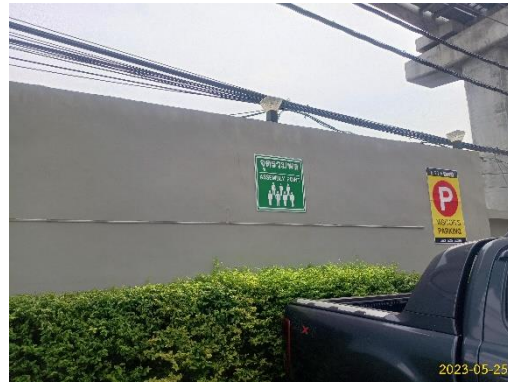
จุดรวมพล 2 จุด

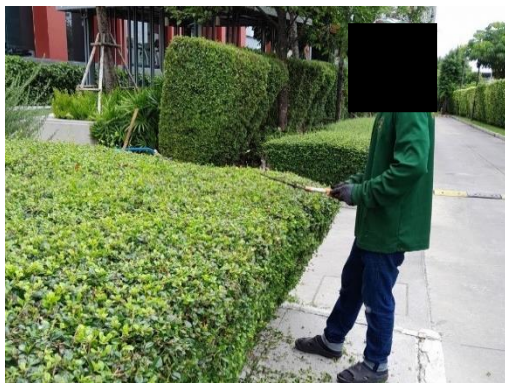
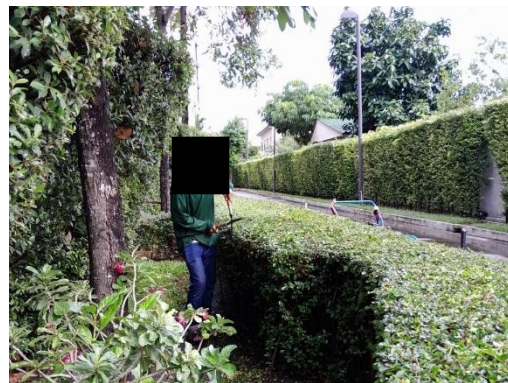
พนักงานสวนขณะปฏิบัติหน้าที่

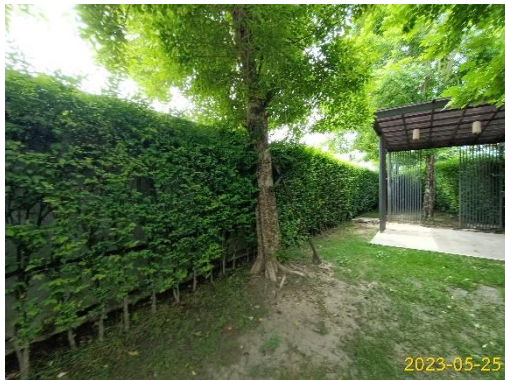
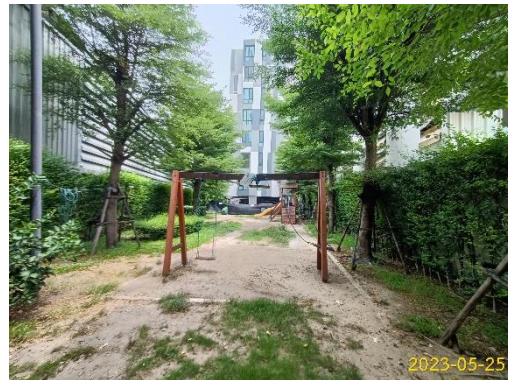
แนวรั้วพื้นที่โครงการที่ติดลำบึงสาธารณะ และระยะห่างจากตัวอาคาร

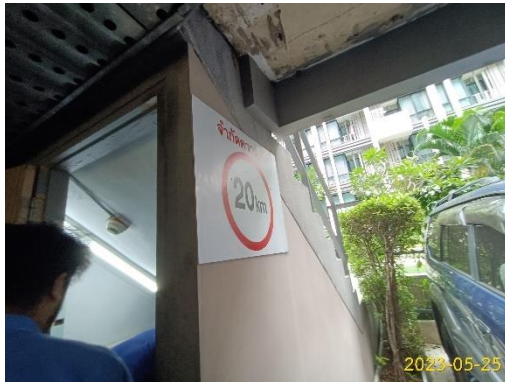
ป้ายจำกัดความเร็ว

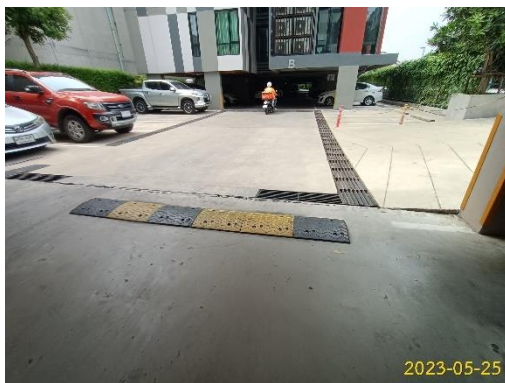
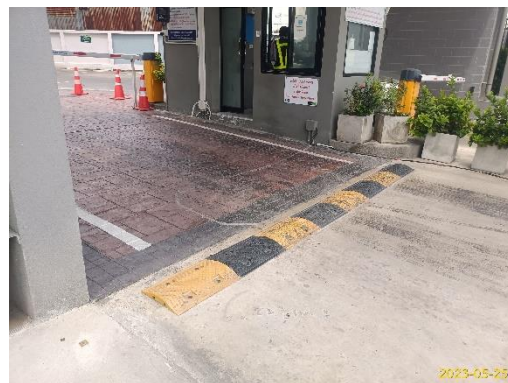
สัณฐานชะลอความเร็ว

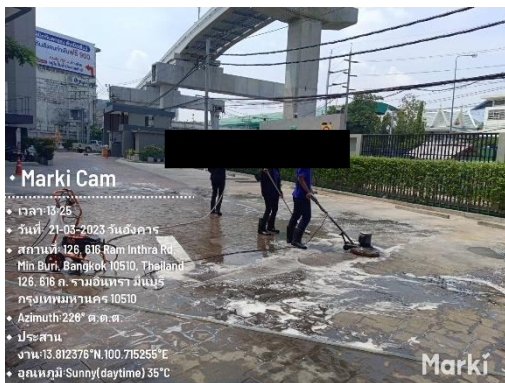
การทำความสะอาดถนน และพื้นที่จอดรถ

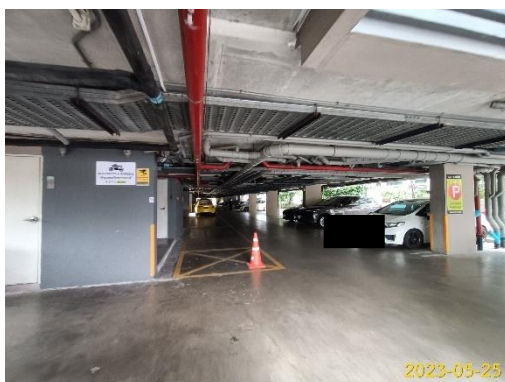
พื้นที่จอดรถ

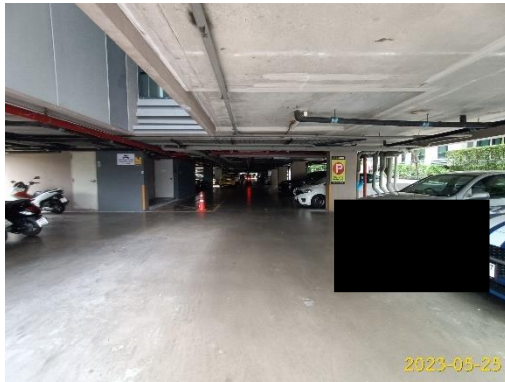
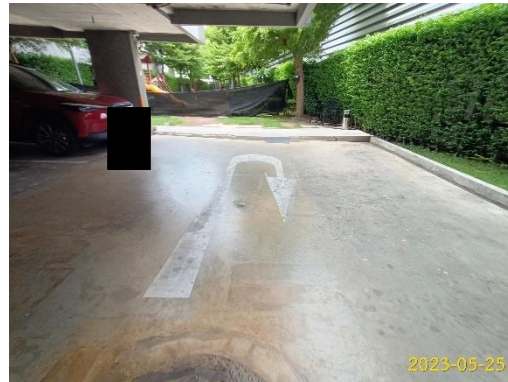
ถนนภายในโครงการ

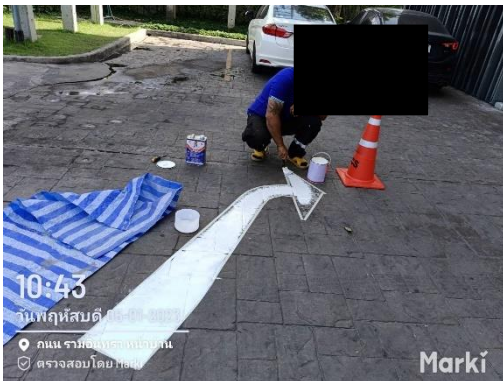
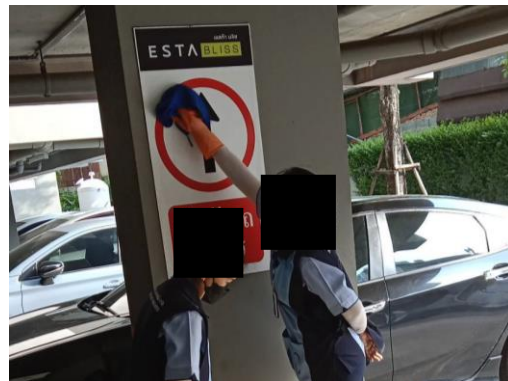
การบำรุงรักษาป้าย และสัญลักษณ์จราจร

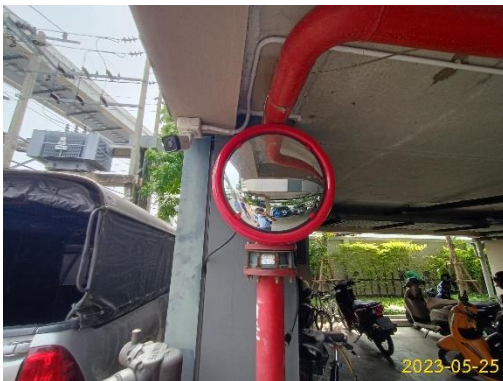
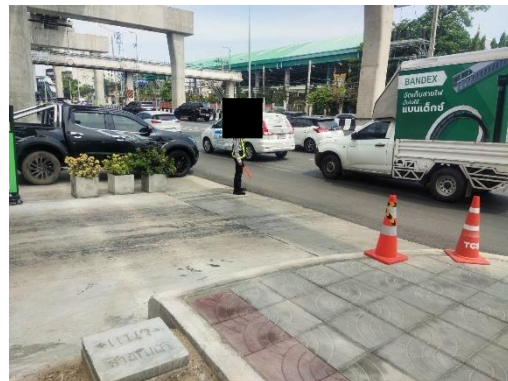
กระจกนูน

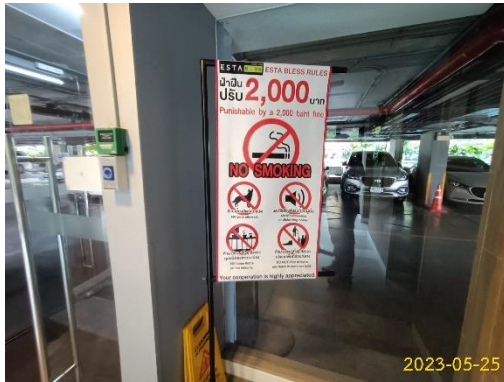
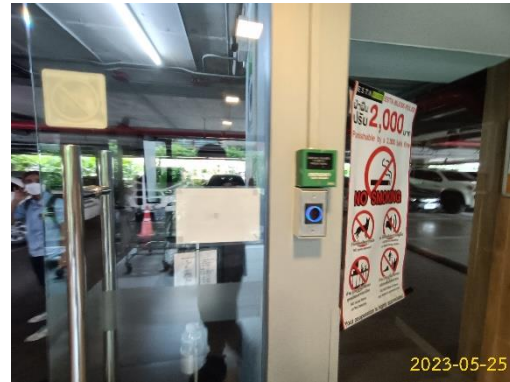
ป้ายกฎระเบียบชุมชน

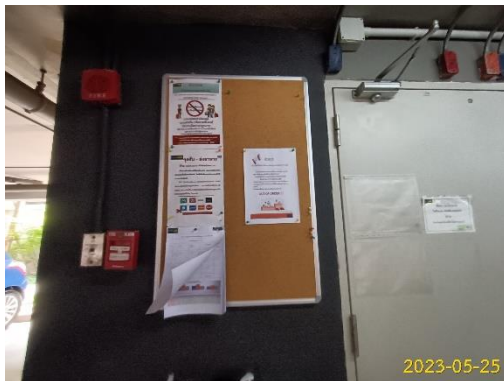
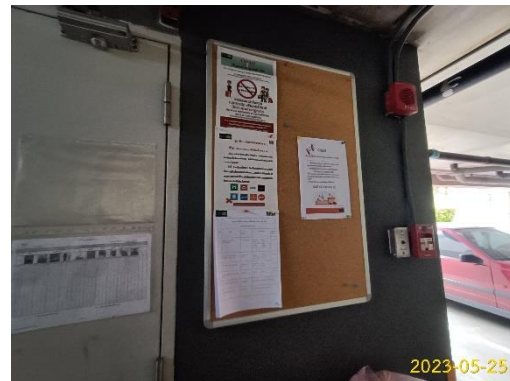
บอร์ดประชาสัมพันธ์

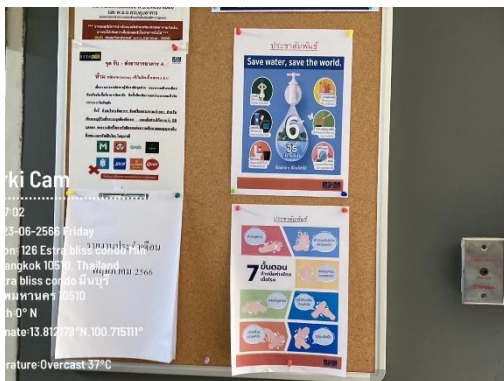
ป้ายประหยัดน้ำ

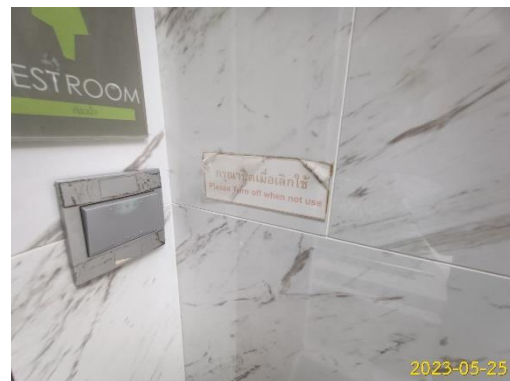
ป้ายประหยัดพลังงาน

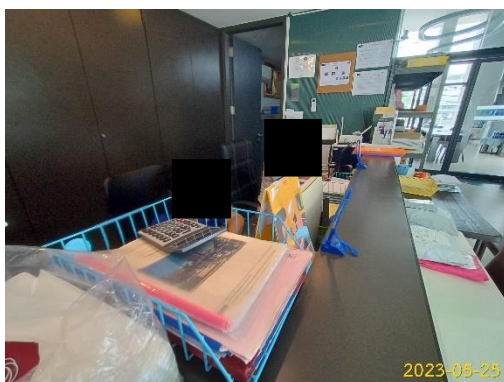
พนักงานรับเรื่องร้องเรียน

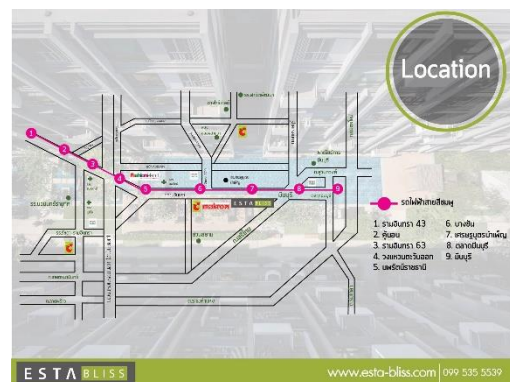
ป้ายประชาสัมพันธ์การใช้รถสาธารณะ/รถไฟฟ้า

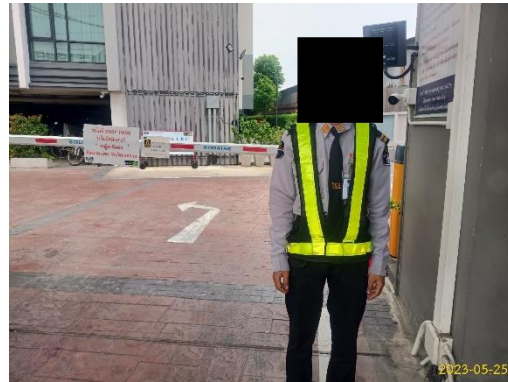
เจ้าหน้าที่รักษาความปลอดภัยประจำอาคาร

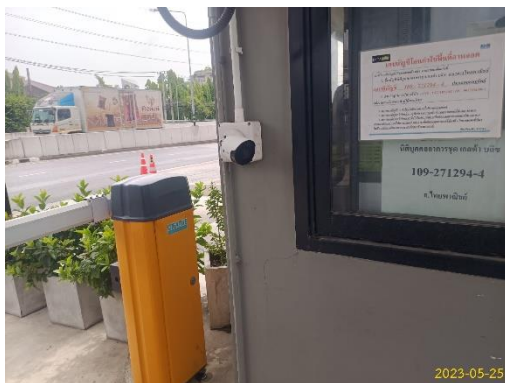
กล้องวงจรปิด

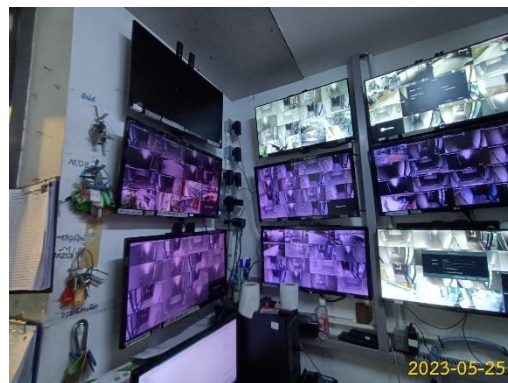
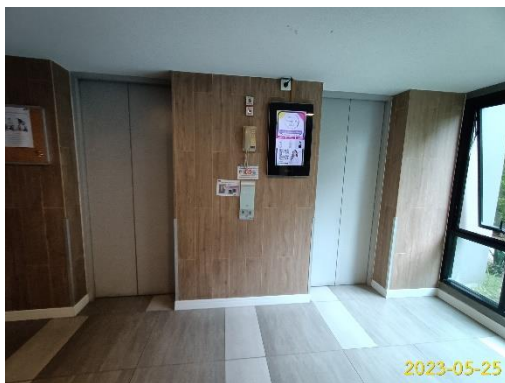
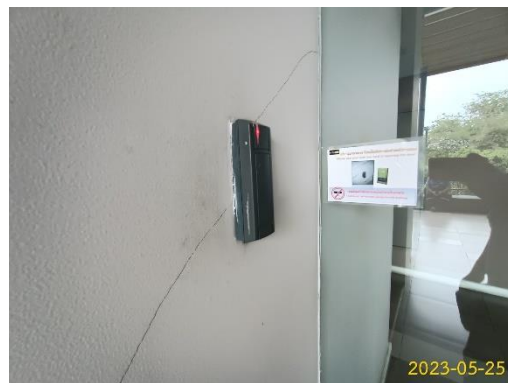
ระบบคีย์การ์ดเข้า-ออก อาคาร และระบบลิฟต์โดยสาร

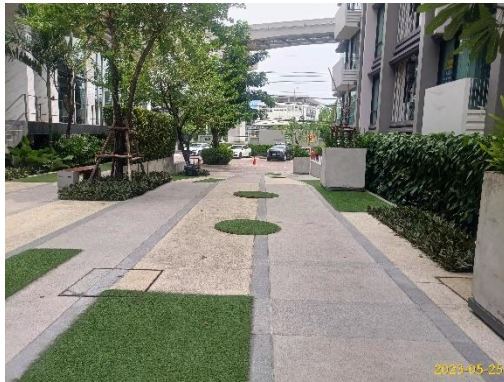
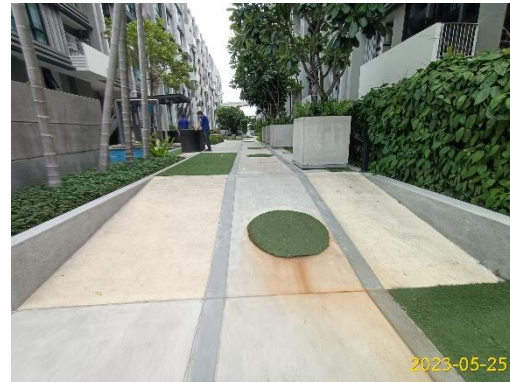
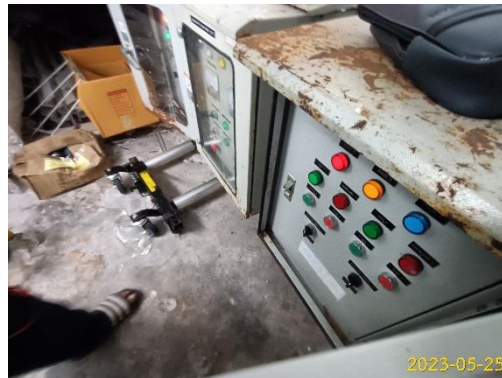
ระบบบำบัดน้ำเสียอาคาร A

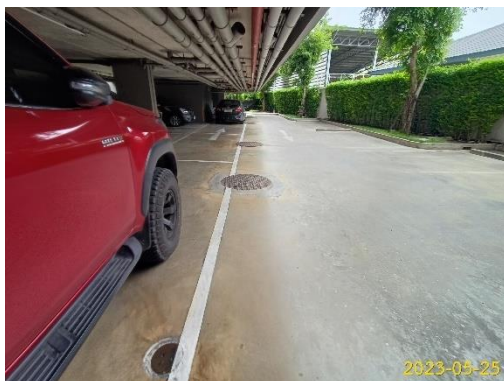
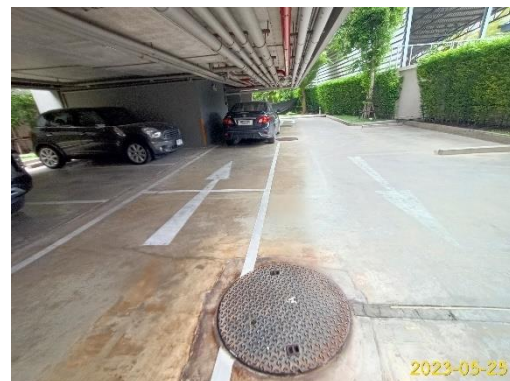
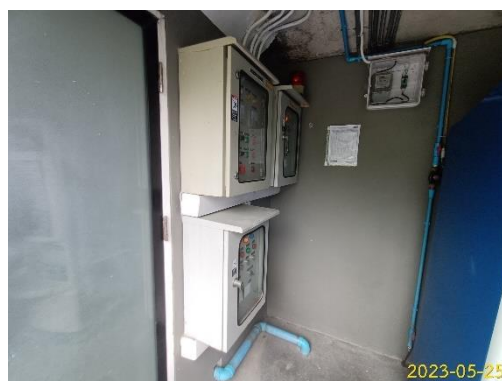
ระบบบำบัดน้ำเสียอาคาร B

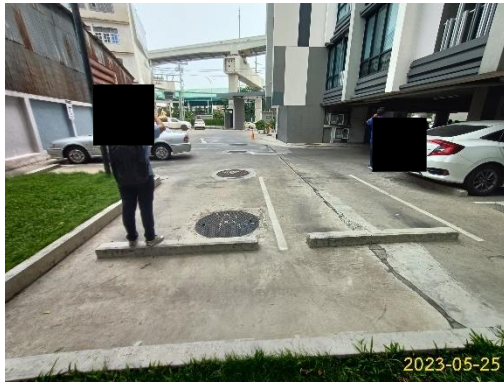
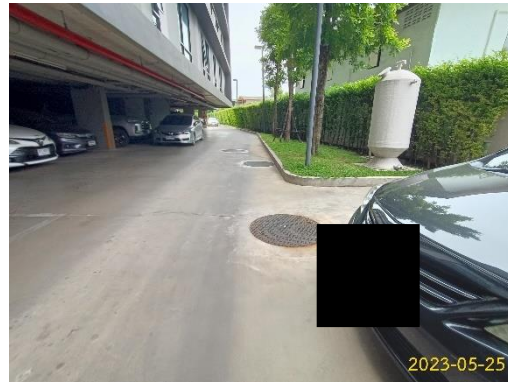
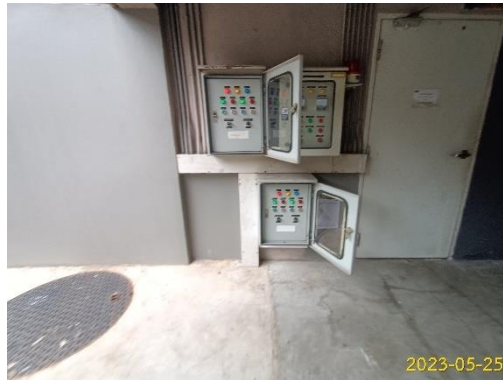
ระบบบำบัดน้ำเสียอาคาร C

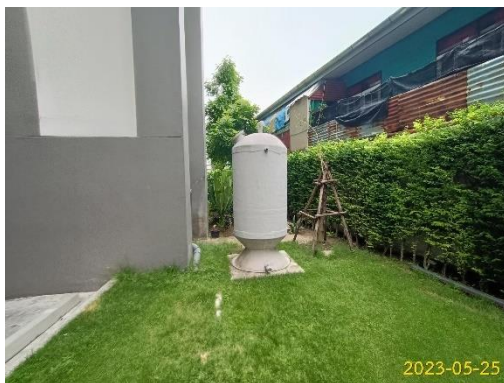
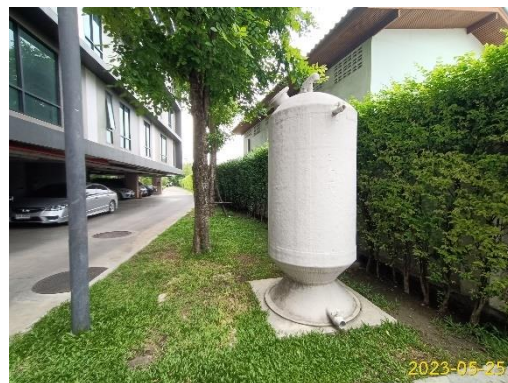
ระบบกำจัด Aerosol/ระบบกำจัดมีเทน

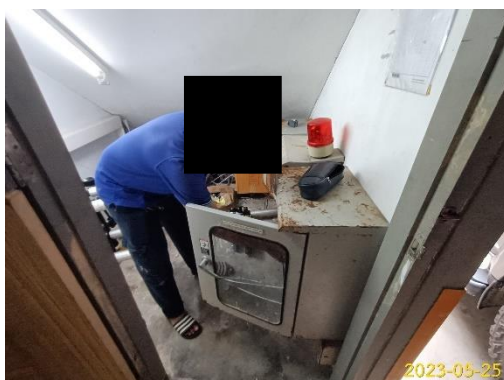
การบำรุงรักษาระบบบำบัดน้ำเสีย

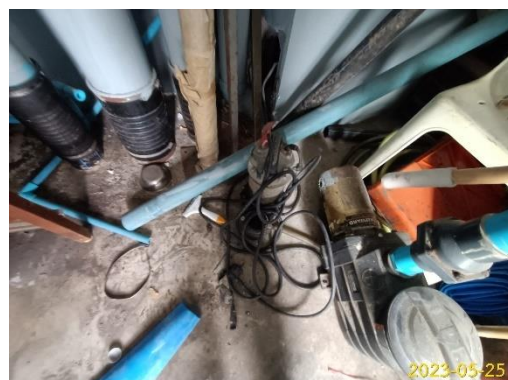
อุปกรณ์สำรอง (Spare part)

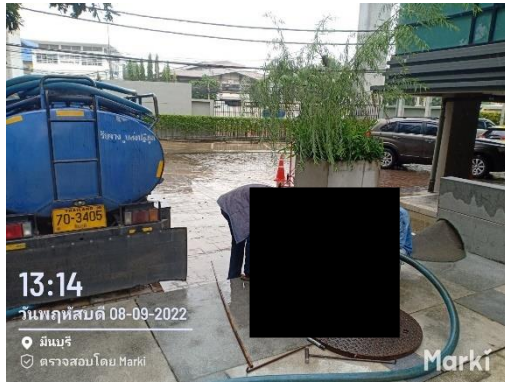
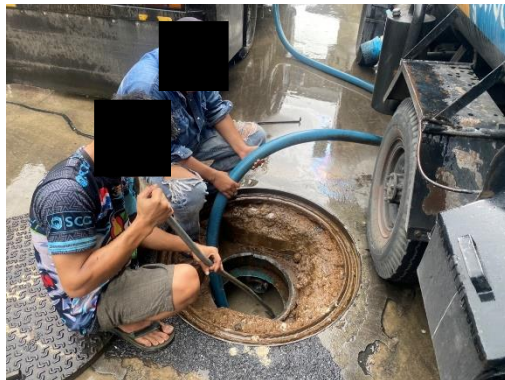
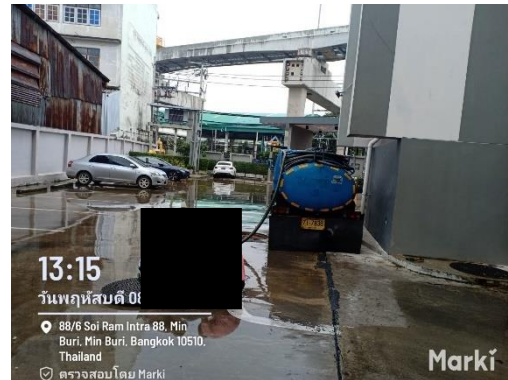
การสูบน้ำจากระบบบำบัดน้ำเสีย

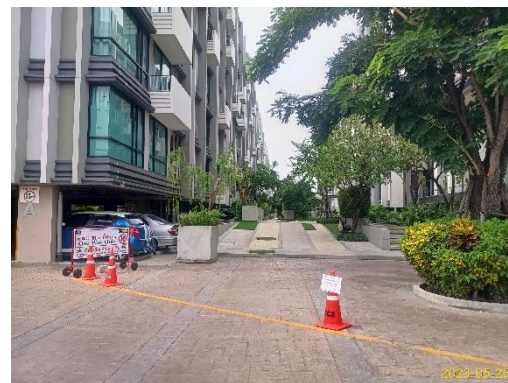
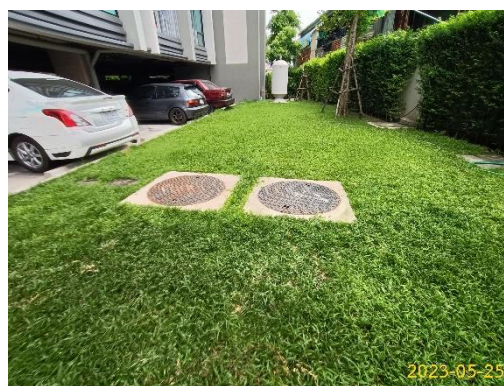
ป่อกักน้ำทิ้ง หรือบ่อบ่ม

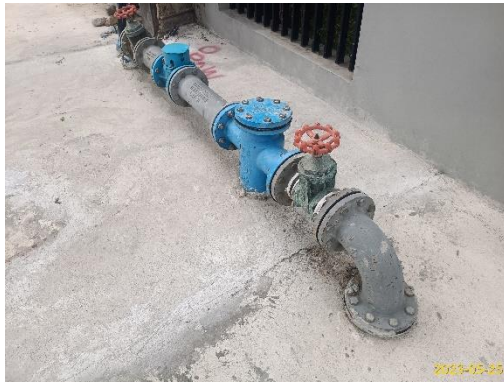
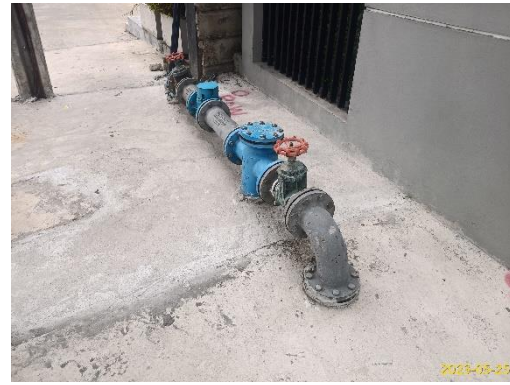
มิเตอร์น้ำประปา

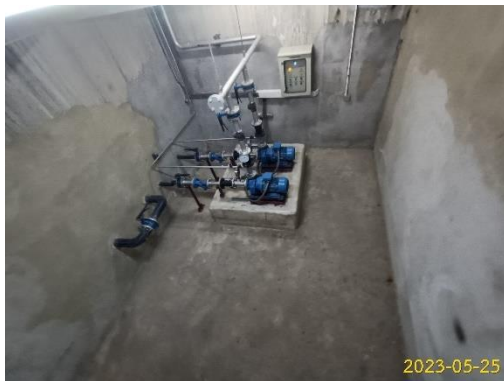
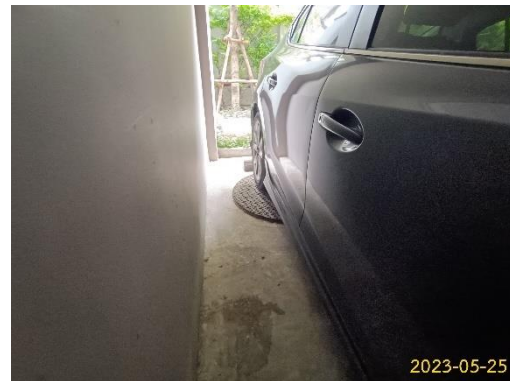
ระบบจ่ายน้ำอาคาร A

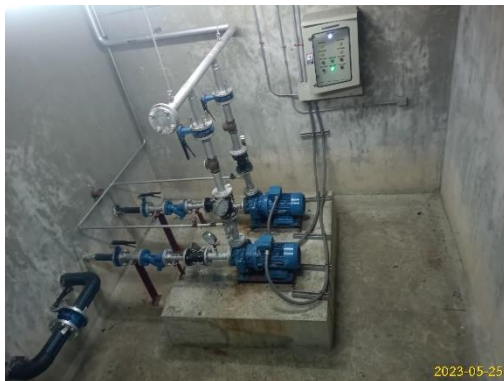
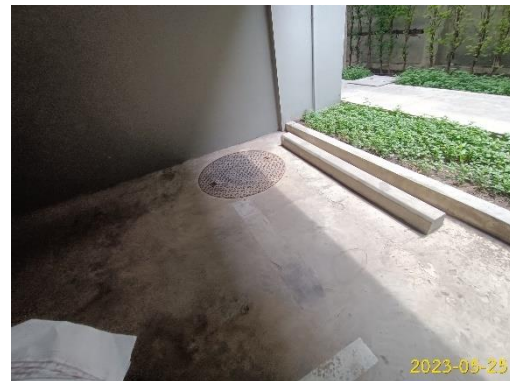
ระบบจ่ายน้ำอาคาร B

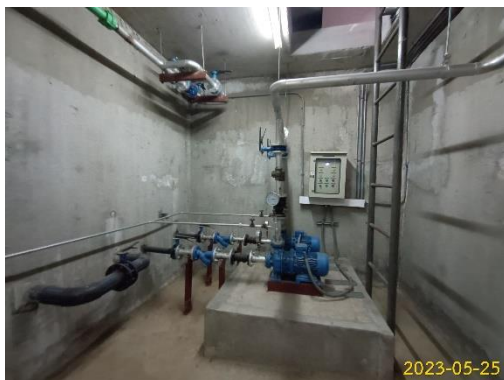
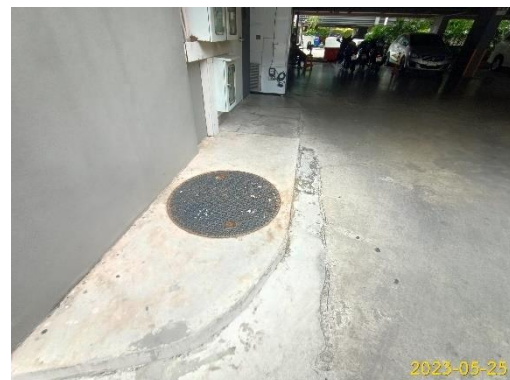
ระบบจ่ายน้ำอาคาร C

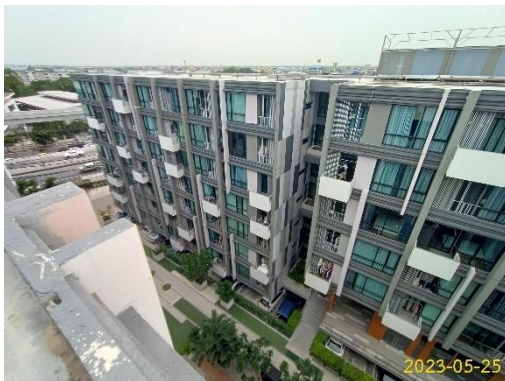
กระจกห้องพักอาศัย

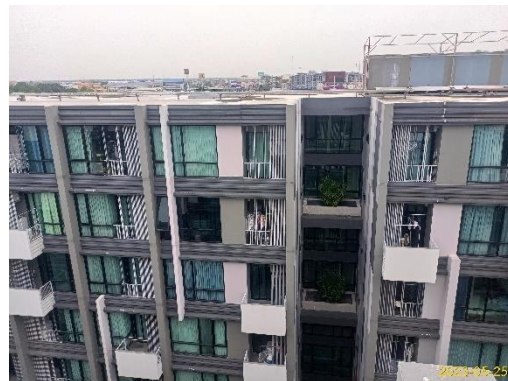
ระแนงบังแดด

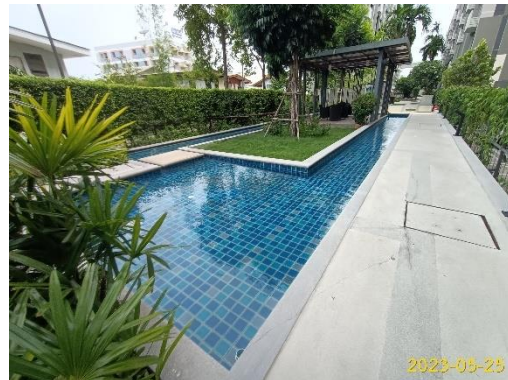
โครงสร้างสระว่ายน้ำ

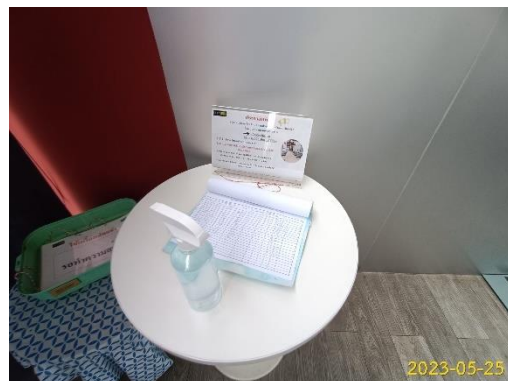
บันทึกการเข้าใช้พื้นที่ส่วนกลางและสระว่ายน้ำ

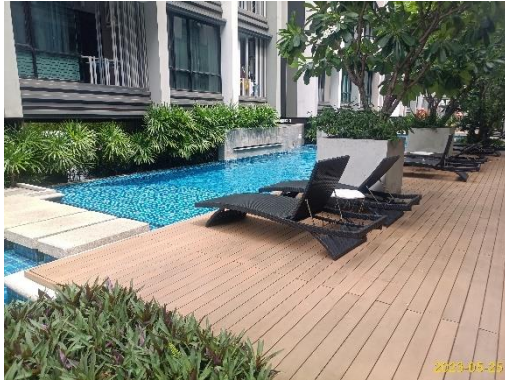
ขอบสระว่ายน้ำและทางเดินรอบสระว่ายน้ำ

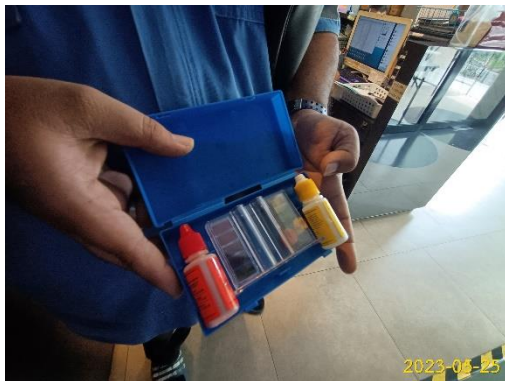
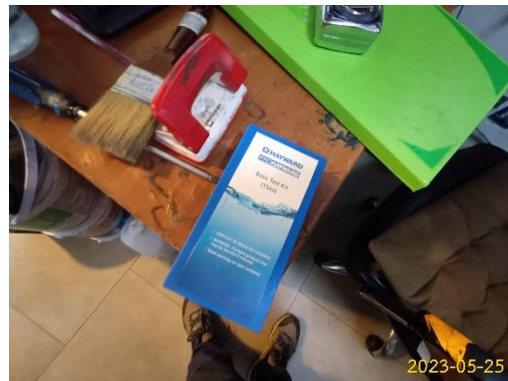
เครื่องมือที่ใช้ตรวจวิเคราะห์ปริมาณคลอรีน/ความเป็นกรด-ด่าง

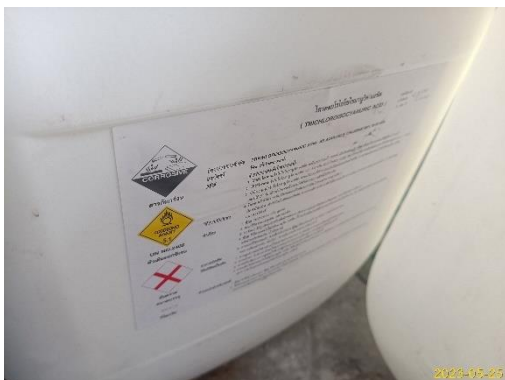
ฉลากสารเคมีที่ใช้ในสระว่ายน้ำ

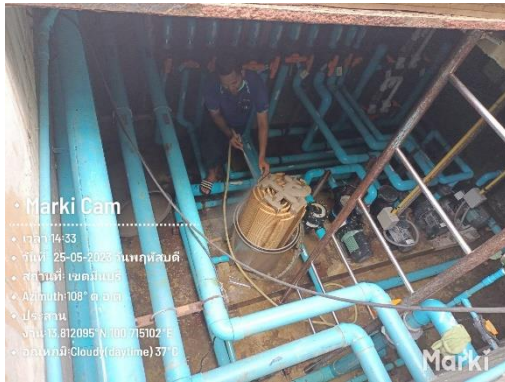
ห้องเครื่องระบบสรวายน้ำ

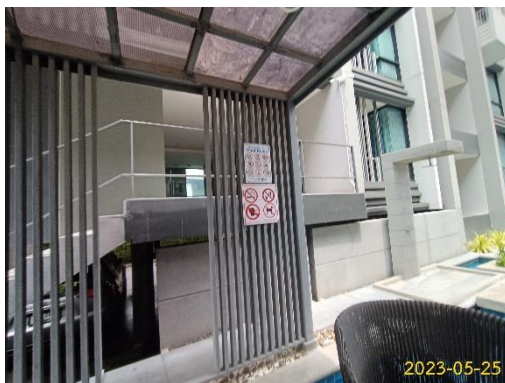
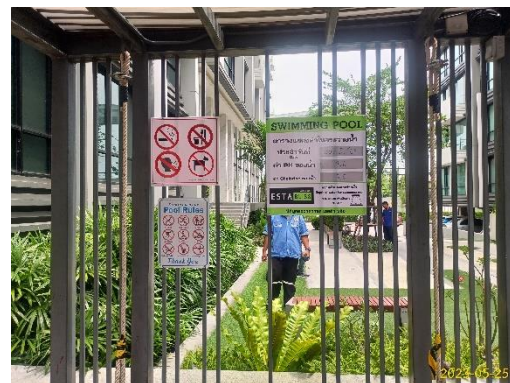
ป้ายแสดงข้อปฏิบัติสำหรับผู้ใช้บริการสรวายน้ำ

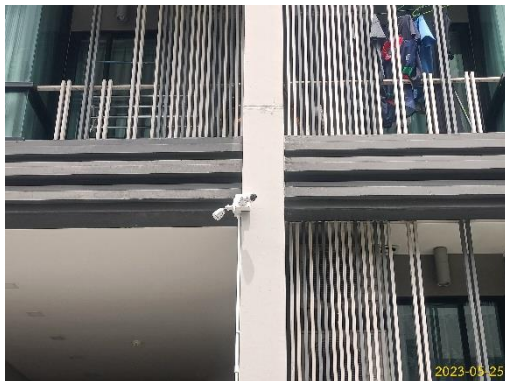
กล้องวงจรปิดบริเวณสรวายน้ำ

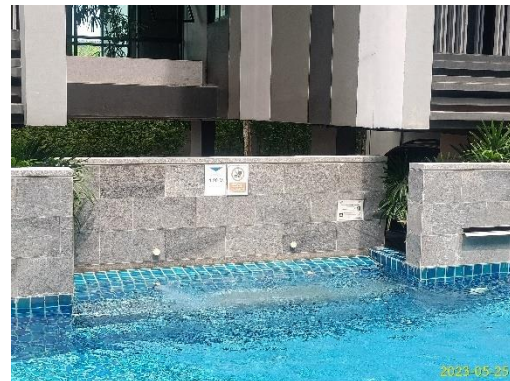
ป้ายบอกความลึก

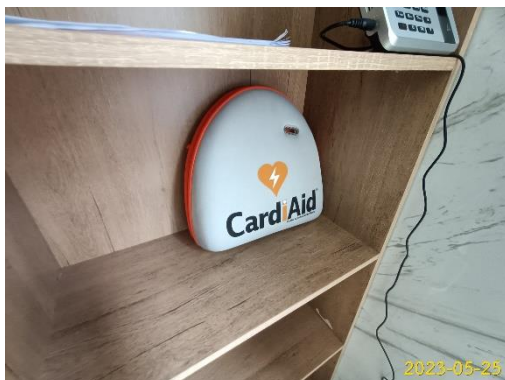
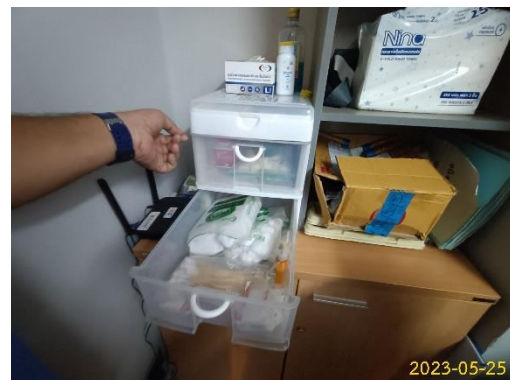
ชุดปฐมพยาบาล

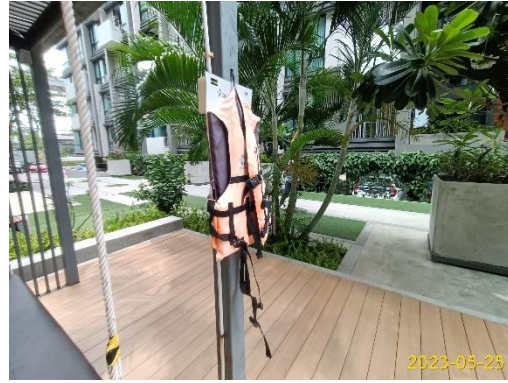
ห่วงช่วยชีวิต เลือชูชีพ

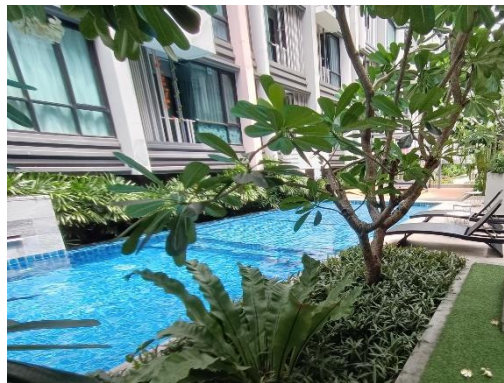
ทางขึ้น-ลง สระว่ายน้ำ

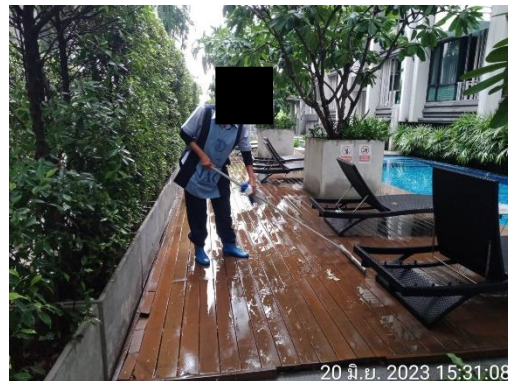
พนักงานทำความสะอาดรอบสระว่ายน้ำ

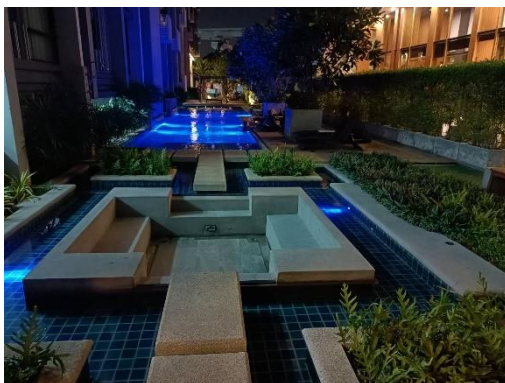
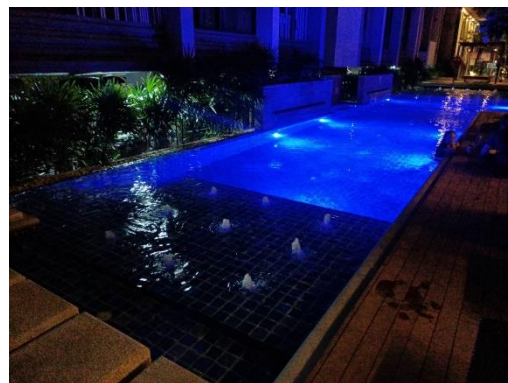
ระบบไฟส่องสว่างบริเวณสระว่ายน้ำ

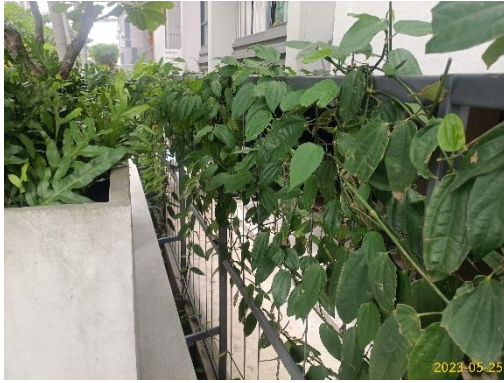
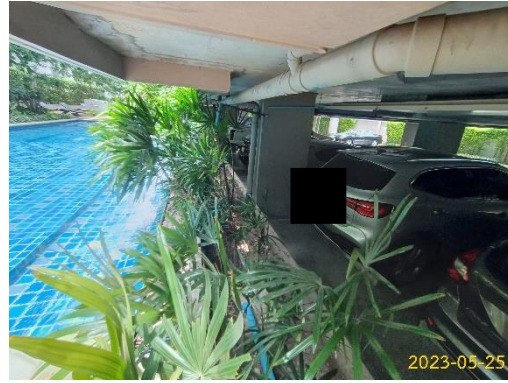
แนวเขตรั้วสระว่ายน้ำ

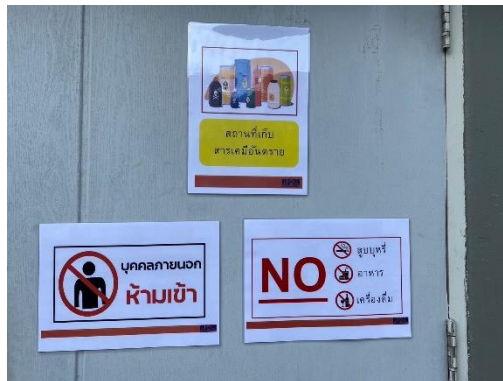
ป้าย “สถานที่เก็บสารเคมีอันตราย” “ห้ามเข้า” และ “ห้ามรับประทานอาหาร”
