ผลการปฏิบัติตามมาตรการป้องกันและ
แก้ไขผลกระทบสิ่งแวดล้อม

ตารางที่ 2.2-1 มาตรการป้องกันและแก้ไขผลกระทบสิ่งแวดล้อม โครงการอาคารชุดพักอาศัย I-Condo เพชรเกษม 39 (ระยะดำเนินการ)

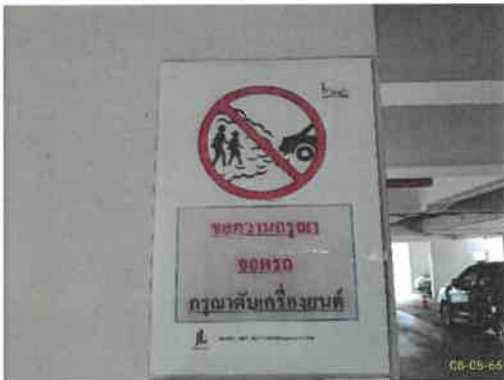
ป้ายดับเครื่องยนต์

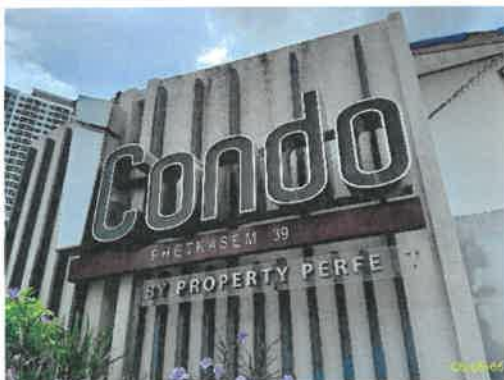
ป้ายโครงการ

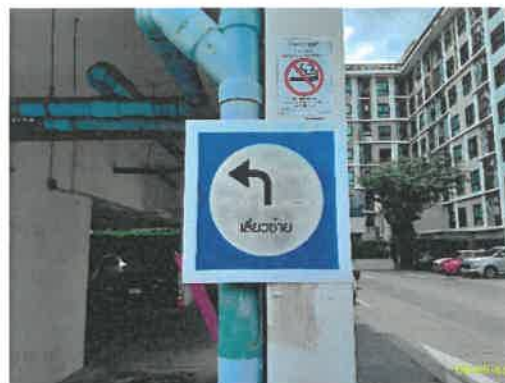
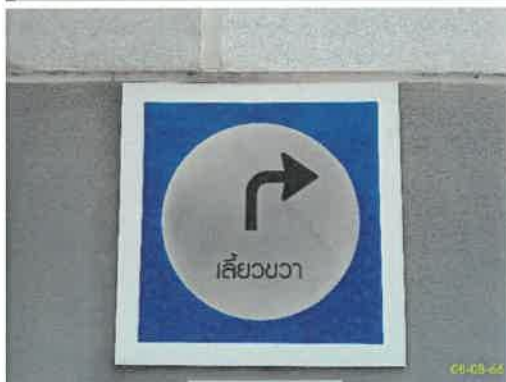
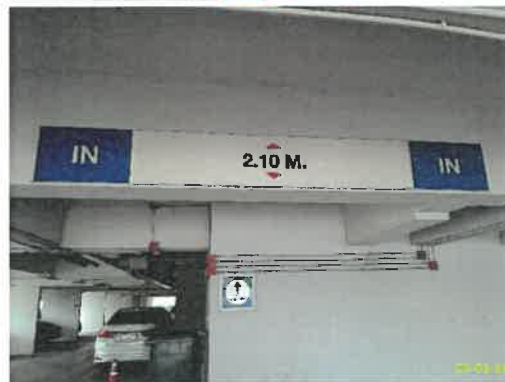
เส้นทางเดินรถในโครงการ
ภาพที่ 2.2-2 (ต่อ) ป้ายและสัญลักษณ์จราจร

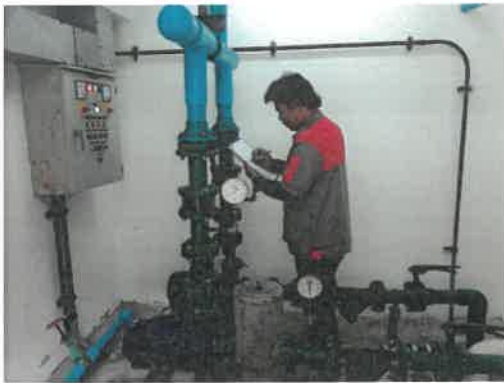
เส้นท่อประปา

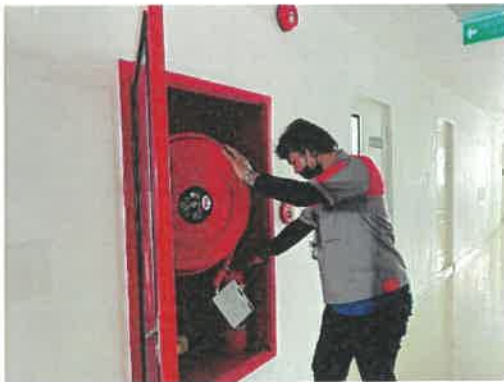
ตู้ดับเพลิง พร้อมอุปกรณ์

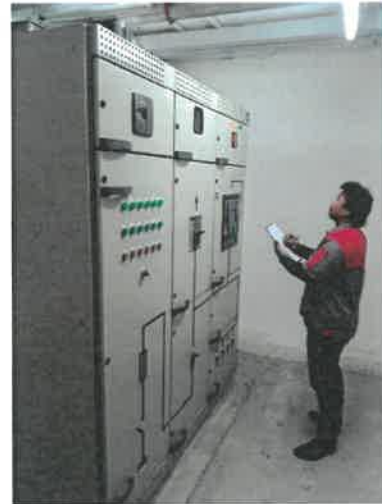
ห้อง MDB

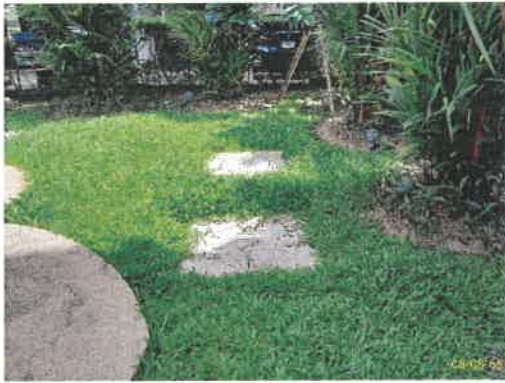
ระบบบำบัดชุดที่ 1

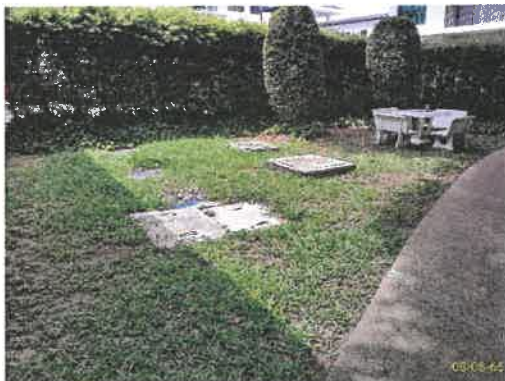
ระบบบำบัดชุดที่ 2

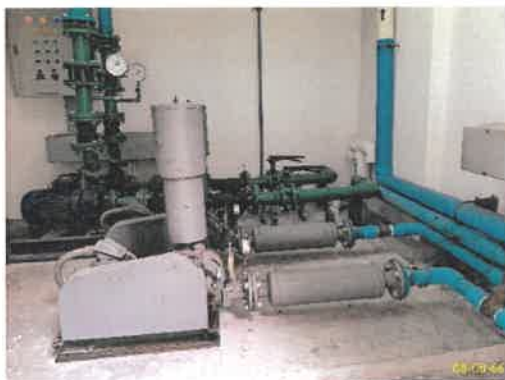
เครื่องเติมอากาศ

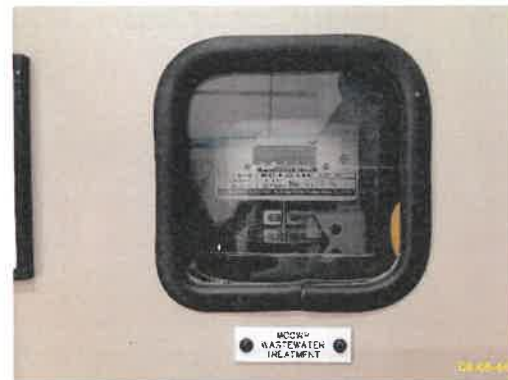
มิเตอร์ไฟฟ้าน้ำเสีย

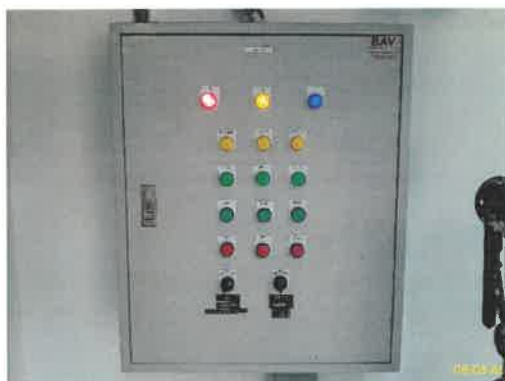
ตู้ควบคุมการทำงานของน้ำเสีย

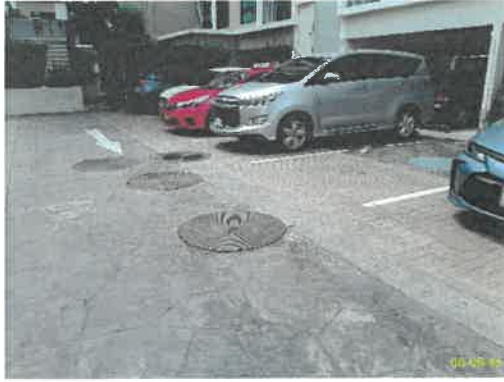
ระบบบำบัดชุดที่ 1

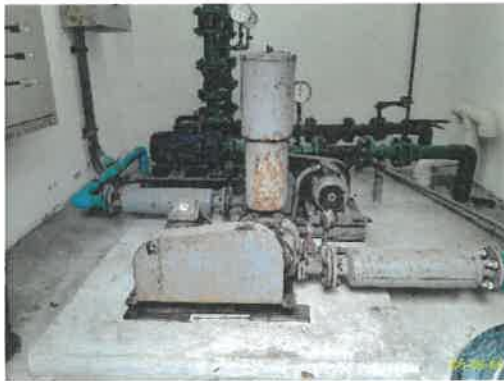
เครื่องเติมอากาศ

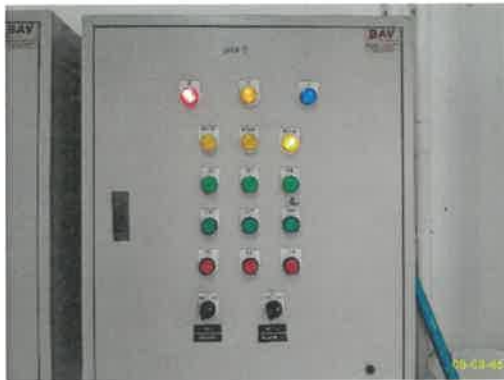
ตู้ควบคุมการทำงานของน้ำเสีย

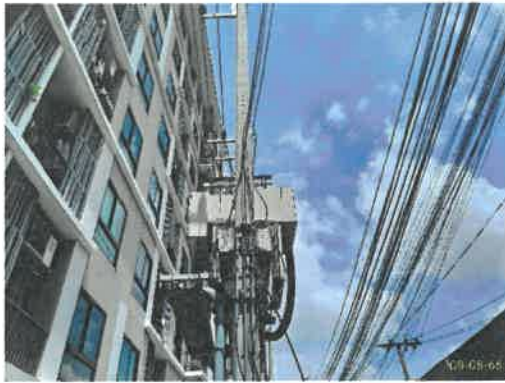
หม้อแปลงไฟฟ้า อาคาร A
