รายงานผลการปฏิบัติตามมาตรการป้องกันและแก้ไขผลกระทบสิ่งแวดล้อม
และมาตรการติดตามตรวจสอบผลกระทบสิ่งแวดล้อม
โครงการเหมืองแร่หินอุตสาหกรรมชนิดหินปูน เพื่ออุตสาหกรรมก่อสร้าง
ประทานบัตรเลขที่ 33752/16331
ตั้งอยู่ที่หมู่ที่ 13 ตำบลพลับพลาไชย อำเภออุ้มทอง จังหวัดสุพรรณบุรี
ของบริษัท ศิลามาตรศรี จำกัด
สำนักงานตั้งอยู่หมู่ที่ 13 ตำบลพลับพลาไชย อำเภออุ้มทอง จังหวัดสุพรรณบุรี
ระหว่างเดือนมกราคม – มิถุนายน 2566

รายงานผลการปฏิบัติตามมาตรการป้องกันและแก้ไขผลกระทบสิ่งแวดล้อม
และมาตรการติดตามตรวจสอบผลกระทบสิ่งแวดล้อม
โครงการเหมืองแร่หินอุตสาหกรรมชนิดหินปูน เพื่ออุตสาหกรรมก่อสร้าง
ประทานบัตรเลขที่ 33752/16331 ของบริษัท ศิลามาตรศรี จำกัด

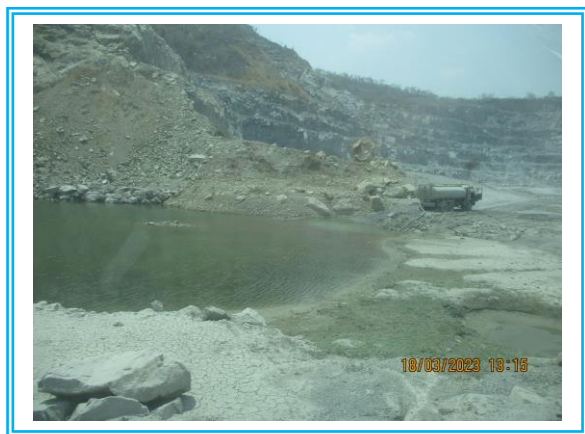
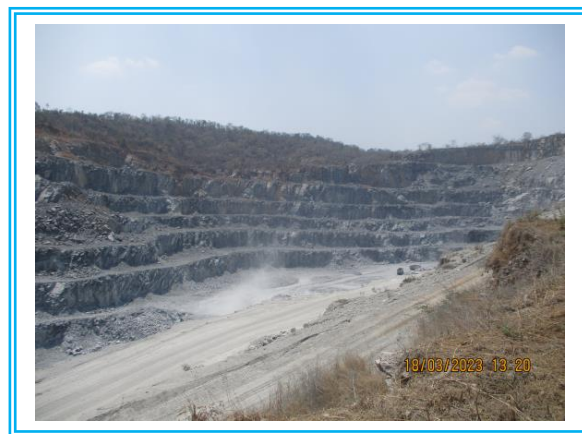
รูปที่ 2.4-1 การใช้ประโยชน์พื้นที่คำขอประทานบัตร

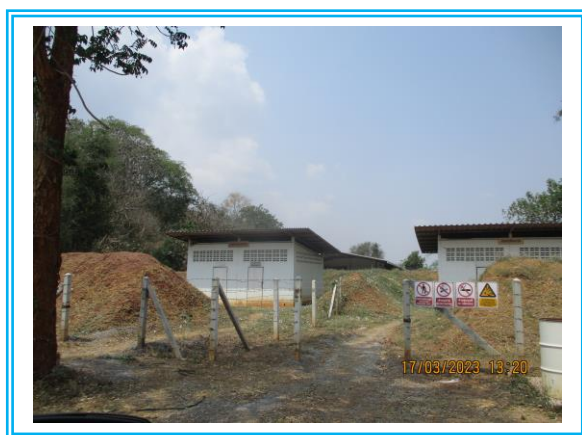
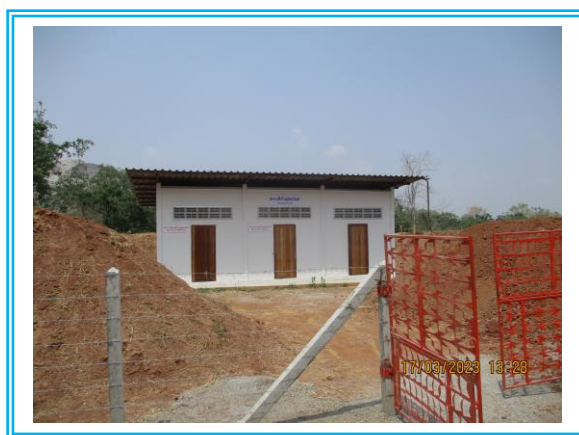
รูปที่ 2.5-1 สภาพสถานที่และอาคารเก็บวัตถุระเบิด

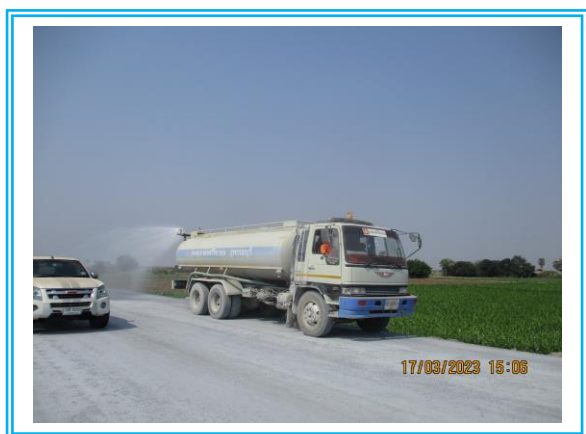
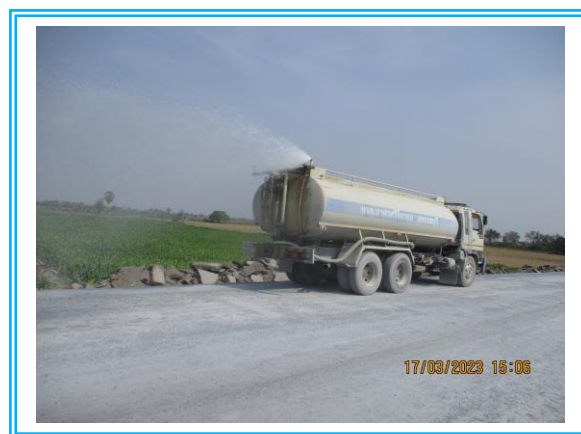
รูปที่ 2.8-1 ฉีดพรมน้ำตามเส้นทางขนส่งแร่

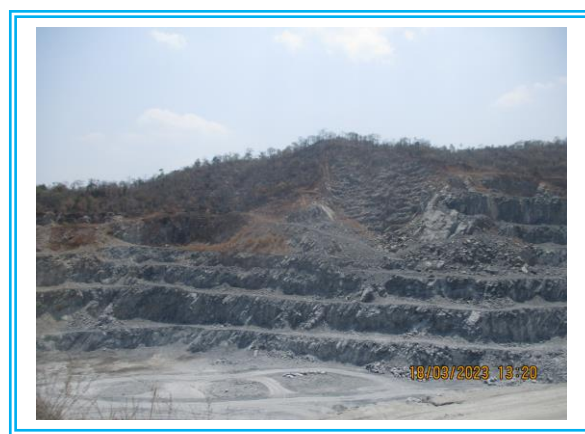
รูปที่ 2.10-1 สภาพหน้าเหมืองในปัจจุบัน

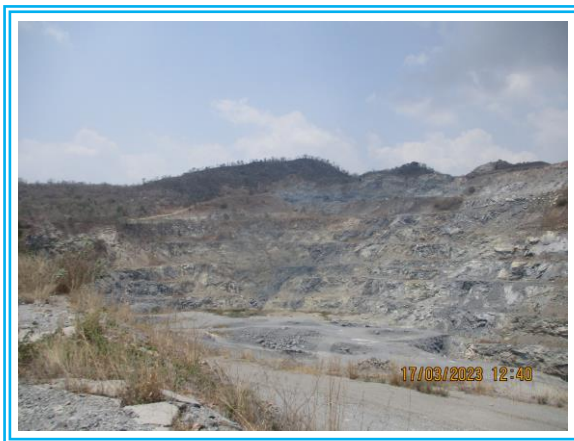
รูปที่ 3-3 สภาพหน้าเหมืองในปัจจุบัน

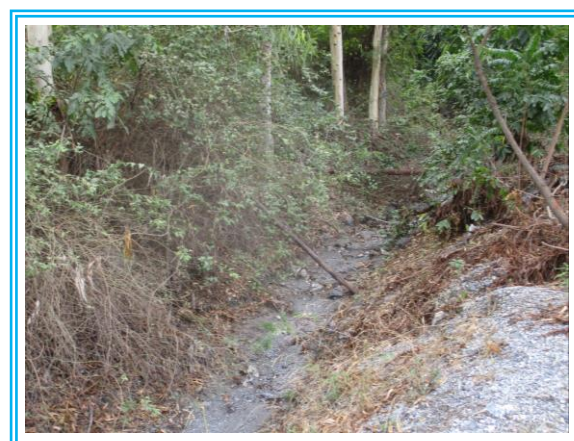
รูปที่ 3-4 คูระบายน้ำ

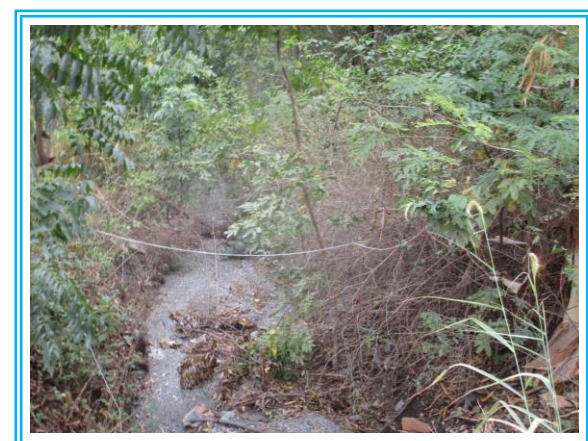
รูปที่ 3-5 คั่นทำนบดิน

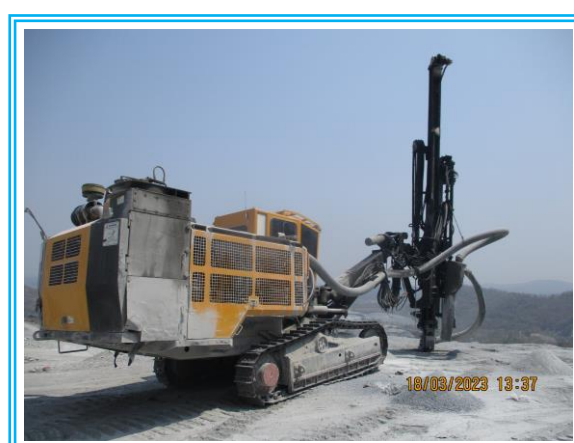
รูปที่ 3-8 เครื่องเจาะรูระเบิดที่มีอุปกรณ์เก็บฝุ่น

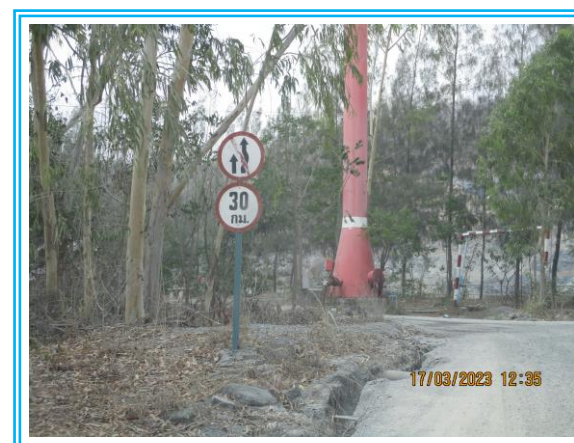
รูปที่ 3-10 ป้ายจำกัดความเร็วไม่เกิน 30 กม./ชม.
บริเวณริมเส้นทางช่วงที่ผ่านชุมชนแขวงศ์

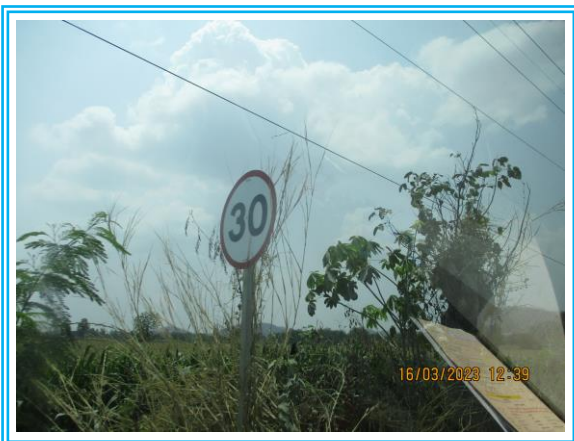
รูปที่ 3-11 ป้ายจำกัดความเร็ว บริเวณทางหลวงชนบท
สพ. 3019

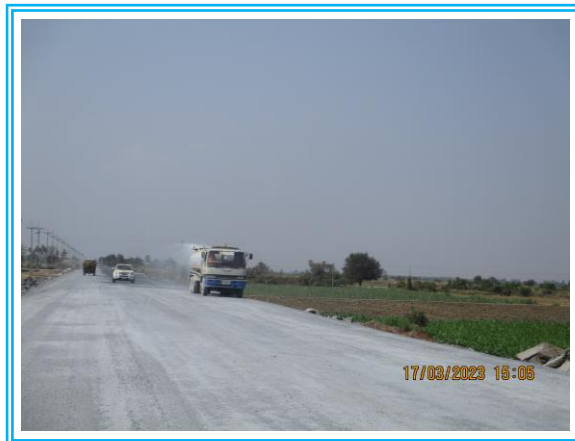
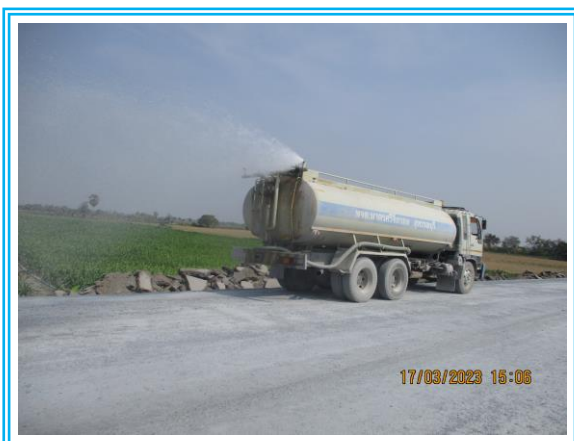
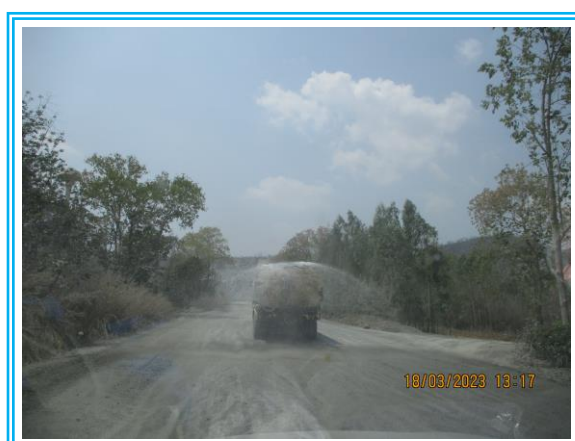
รูปที่ 3-12 การฉีดพรมน้ำเส้นทางขนส่งแร่จากหน้า
เหมืองถึงโรงโม่หิน

รูปที่ 3-12 (ต่อ) การฉีดพรมน้ำเส้นทางขนส่งแร่จากหน้าเหมืองถึงโรงโม่หิน

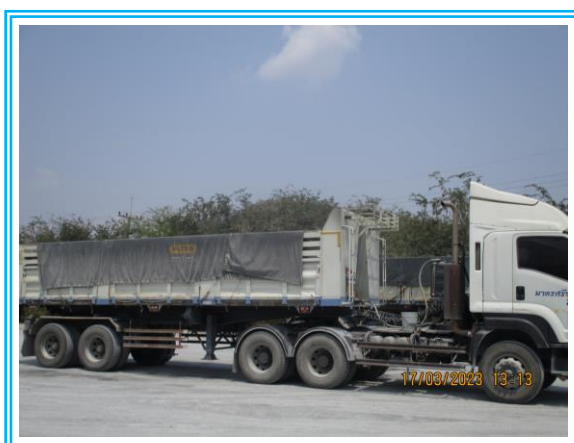
รูปที่ 3-13 ปิดคลุมรถบรรทุกแร่ด้วยผ้าใบมิดชิด

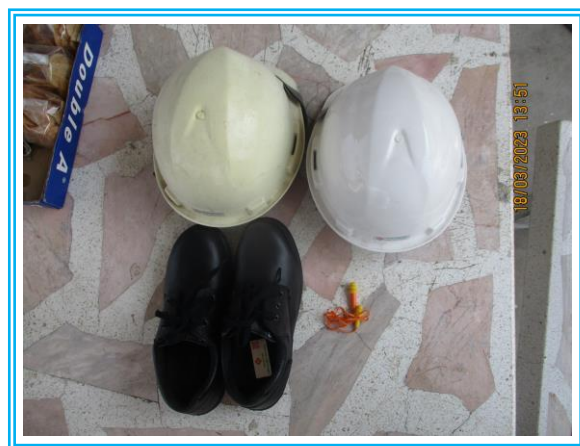
รูปที่ 3-26 อุปกรณ์ป้องกันอันตราย

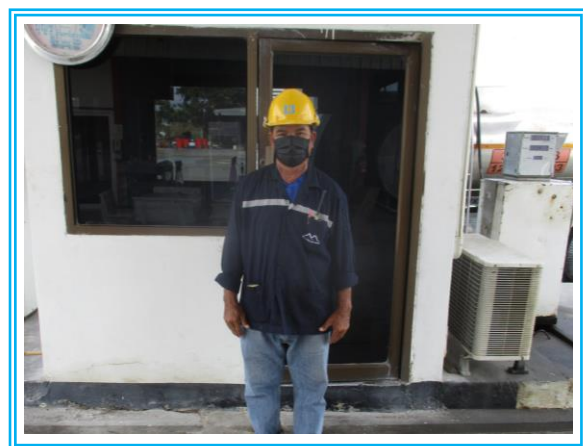
รูปที่ 3-27 พนักงานสวมใส่อุปกรณ์ป้องกันอันตราย

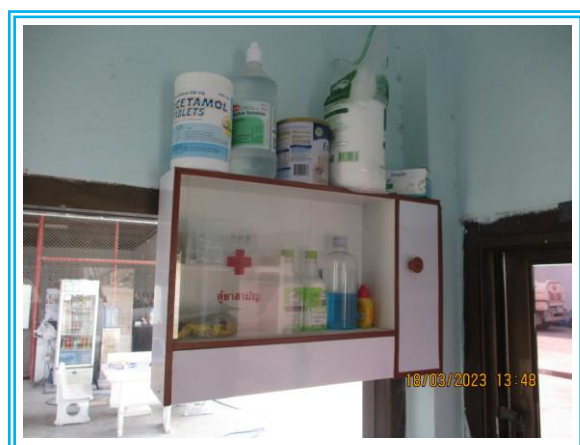
รูปที่ 3-28 อุปกรณ์ปฐมพยาบาลเบื้องต้น

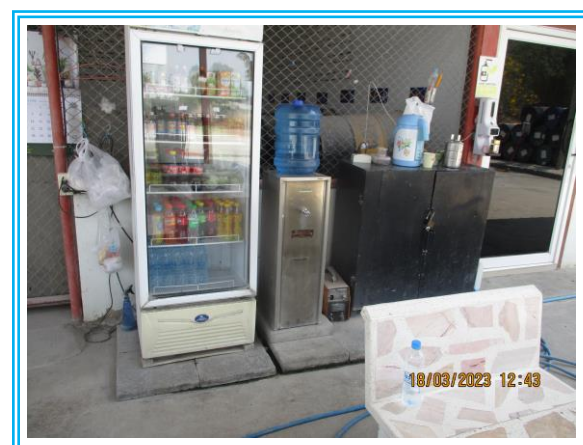
รูปที่ 3-29 ตู้น้ำดื่มสำหรับพนักงาน

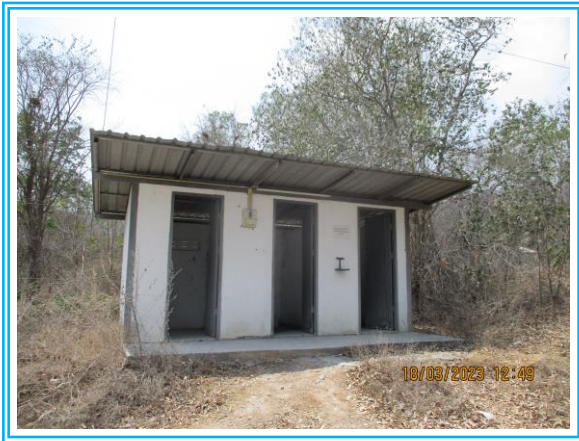
รูปที่ 3-30 ห้องน้ำถูกสุขลักษณะสำหรับบริการพนักงาน

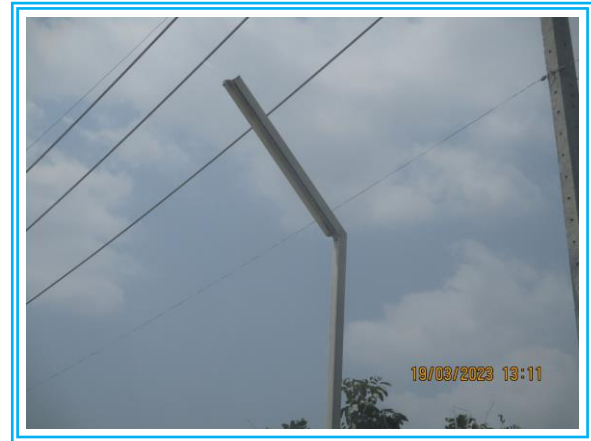
รูปที่ 3-31 ไฟส่องสว่างรอบโครงการ

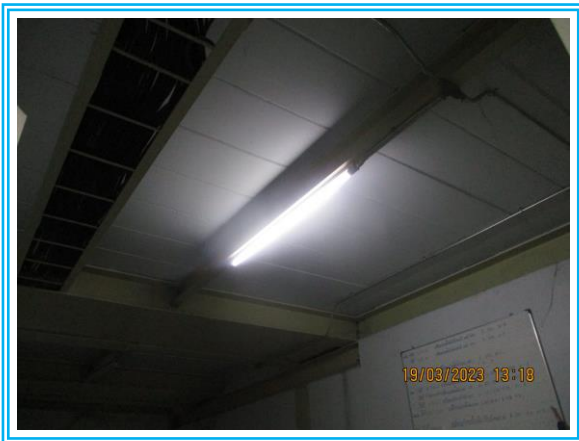
รูปที่ 3-32 ไฟส่องสว่างภายในอาคาร

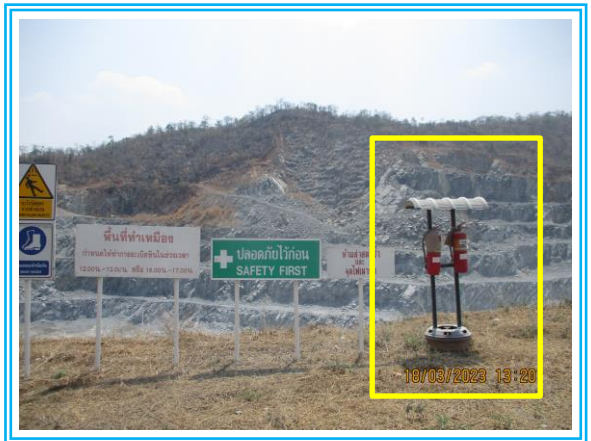
รูปที่ 3-33 อุปกรณ์ดับเพลิงภายในโครงการ

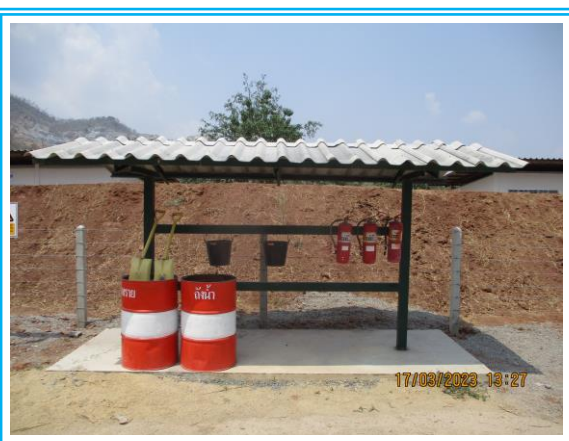
รูปที่ 3-36 อุปกรณ์ดับเพลิงบริเวณสถานที่เก็บวัสดุระเบิด

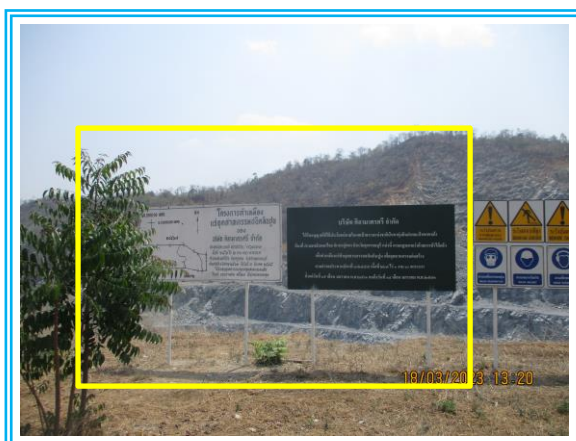
รูปที่ 3-38 ป้ายแสดงการได้รับอนุญาตการใช้ประโยชน์ในพื้นที่

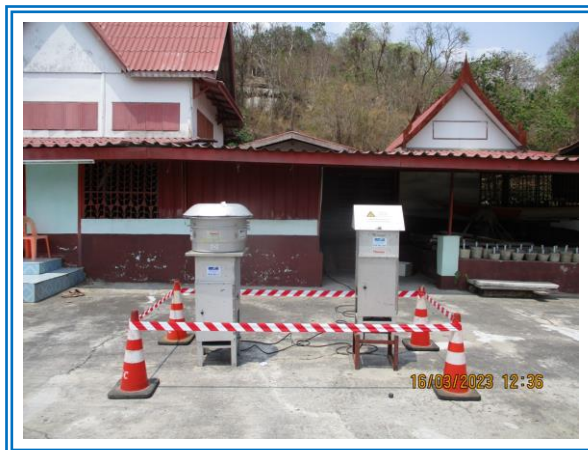
รูปที่ 4.3-1 แสดงการตรวจวัดคุณภาพอากาศในบรรยากาศโดยทั่วไป
บริเวณสำนักงานโรงโม่หินของโครงการ
ระหว่างวันที่ 16-19 มีนาคม 2566

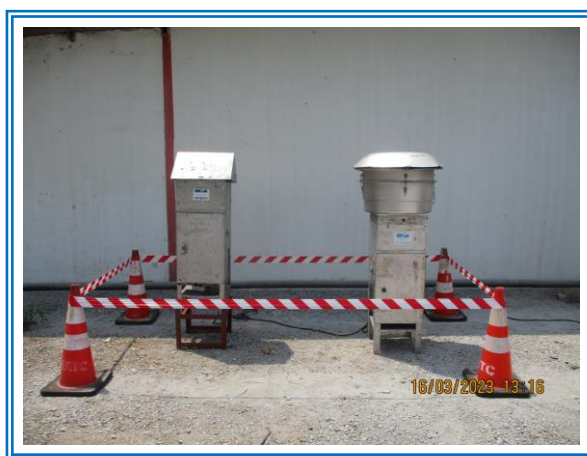
รูปที่ 4.3-2 แสดงการตรวจวัดคุณภาพอากาศในบรรยากาศโดยทั่วไป
บริเวณวัดเขาวงศ์
ระหว่างวันที่ 16-19 มีนาคม 2566

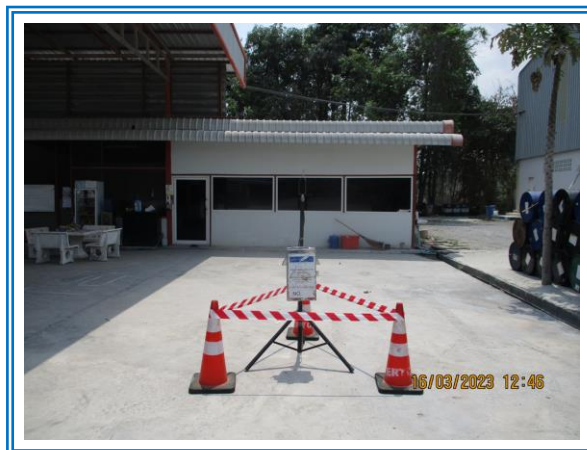
รูปที่ 4.3-11 แสดงการตรวจวัดระดับเสียงโดยทั่วไป
บริเวณสำนักงานโรงโม่หินของโครงการ
ระหว่างวันที่ 16-19 มีนาคม 2566

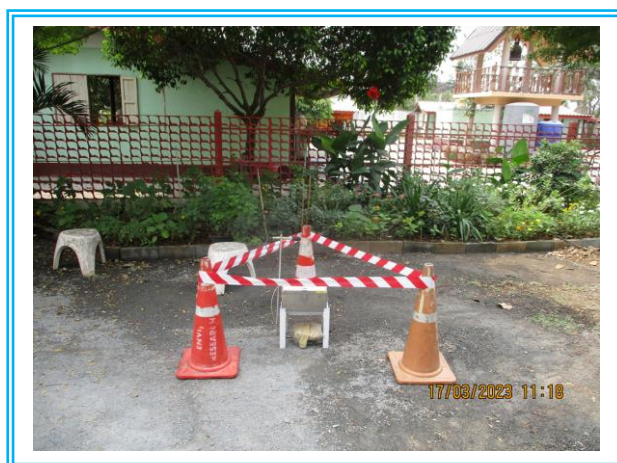
จากการตรวจวัดความสั่นสะเทือนจากการระเบิดหิน จำนวน 1 สถานี ได้แก่ บริเวณวัดเขาวงศ์ ตรวจวัดวันที่ 17 มีนาคม 2566 แสดงดังตารางที่ 4.3-9 และรูปที่ 4.3-15 ผลการตรวจวัดความสั่นสะเทือนขณะทำการระเบิดหิน เมื่อเปรียบเทียบกับเกณฑ์มาตรฐานตามประกาศกระทรวงทรัพยากรธรรมชาติและสิ่งแวดล้อม พ.ศ.2548 เรื่อง กำหนดมาตรฐานควบคุมระดับเสียงและความสั่นสะเทือนจากการทำเหมืองหิน พบว่า ระดับความสั่นสะเทือนที่ตรวจวัดได้มีค่าต่ำ และอยู่ในเกณฑ์ที่มาตรฐานกำหนด จึงกล่าวได้ว่าความสั่นสะเทือนที่เกิดจากการระเบิดหินหน้าเหมืองไม่มีผลกระทบต่อชุมชนใกล้เคียง

รูปที่ 4.3-15 แสดงการตรวจวัดความสั่นสะเทือน
บริเวณวัดเขาวงศ์
ตรวจวัดวันที่ 17 มีนาคม 2566

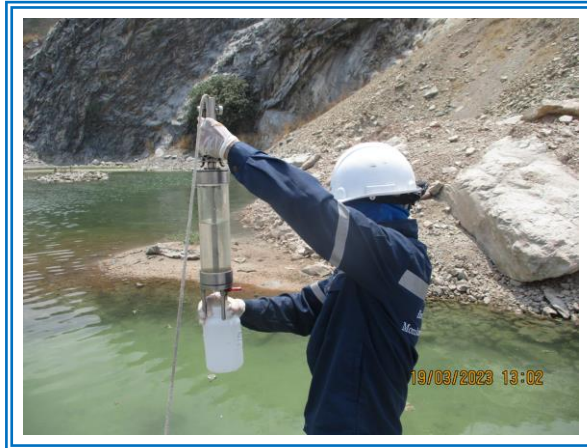
จากการตรวจวิเคราะห์คุณภาพน้ำผิวดิน บ่อดักตะกอน (Sump) ภายในพื้นที่โครงการ เก็บตัวอย่างเมื่อวันที่ 19 มีนาคม 2566 แสดงดังตารางที่ 4.3-11 และรูปที่ 4.3-16 พบว่า ความเป็นกรด-ด่าง (pH) 8.4, แคดเมียม (Cd) มีค่าน้อยกว่า 0.003 มิลลิกรัมต่อลิตร, ตะกั่ว (Pb) มีค่าน้อยกว่า 0.001 มิลลิกรัมต่อลิตร, สารหนู (As) มีค่า 0.0010 มิลลิกรัมต่อลิตร, เหล็ก (Fe) มีค่า 0.26 มิลลิกรัมต่อลิตร, ซัลเฟต (Sulfate) มีค่า 110 มิลลิกรัมต่อลิตร, ปริมาณตะกอนแขวนลอยทั้งหมด (Total Suspended Solids) มีค่าน้อยกว่า 5.0 มิลลิกรัมต่อลิตร, ปริมาณตะกอนละลายทั้งหมด (Total Dissolved Solids) มีค่า 578 มิลลิกรัมต่อลิตร, ความกระด้างทั้งหมด (Total Hardness as CaCO_3) มีค่า 343 มิลลิกรัมต่อลิตร และความขุ่น (Turbidity) มีค่า 1.4 เอ็นทียู (NTU) เมื่อเปรียบเทียบกับมาตรฐาน พบว่า ทุกดัชนีที่ทำการตรวจวิเคราะห์มีค่าอยู่ในเกณฑ์มาตรฐานคุณภาพน้ำผิวดินตามประกาศคณะกรรมการสิ่งแวดล้อมแห่งชาติ ฉบับที่ 8 (พ.ศ.2537) เรื่อง กำหนดคุณภาพน้ำในแหล่งน้ำผิวดิน (แหล่งน้ำประเภทที่ 3 และ 4)

รูปที่ 4.3-16 แสดงการเก็บตัวอย่างเพื่อวิเคราะห์คุณภาพน้ำ
บริเวณบ่อดักตะกอน (Sump) ภายในพื้นที่โครงการ
เก็บตัวอย่างในวันที่ 19 มีนาคม 2566
