## บทที่ 2

### ผลการปฏิบัติตามมาตรการป้องกันและแก้ไขผลกระทบสิ่งแวดล้อม

บริษัท บิ๊ก ทรี แอสเสท จำกัด เป็นผู้พัฒนา โครงการ TREE CONDO EKAMAI ปัจจุบันโครงการฯ ได้ดำเนินการก่อสร้างเสร็จแล้วและได้มีการจัดตั้งนิติบุคคลเข้ามาบริหารจัดการแล้ว โดยตัวโครงการเป็นอาคารชุดพักอาศัย ขนาดความสูง 8 ชั้น และชั้นใต้ดิน 1 ชั้น โดยอาคารมีความสูงจากระดับพื้นดินถึงชั้นดาดฟ้า 22.95 เมตร (ความสูงวัดจากระดับพื้นที่โครงการถึงระดับพื้นชั้นดาดฟ้า) จำนวน 1 อาคาร มีจำนวนห้องชุดพักอาศัยทั้งสิ้น 119 ห้อง ตั้งอยู่ที่ถนนซอยสมานฉันท์ แขวงพระโขนง เขตคลองเตย กรุงเทพมหานคร ขนาดพื้นที่โครงการ 0-3-84 ไร่ หรือ 1,536 ตารางเมตร โดยโครงการได้จัดทำรายงานการวิเคราะห์ผลกระทบสิ่งแวดล้อม และผ่านการเห็นชอบรายงาน ฯ เมื่อวันที่ 29 เมษายน 2566 ตามหนังสือจากสำนักงานนโยบายและแผนทรัพยากรธรรมชาติและสิ่งแวดล้อมที่ เลขที่ ทส. 1009.5 / 4890 โดยหนังสือเห็นชอบได้กำหนดมาตรการป้องกันและแก้ไขผลกระทบสิ่งแวดล้อมและมาตรการติดตามตรวจสอบผลกระทบสิ่งแวดล้อม เพื่อให้เป็นแนวทางให้โครงการปฏิบัติ รวมไปถึงเสนอรายงานผลการปฏิบัติตามมาตรการฯ ต่อหน่วยงานอนุญาต และหน่วยงานที่เกี่ยวข้อง รวมทั้งสำนักงานนโยบายและแผนทรัพยากรธรรมชาติและสิ่งแวดล้อม (สผ.) ทุก 6 เดือน

ตารางที่ 2.2-1 มาตรการป้องกันและแก้ไขผลกระทบสิ่งแวดล้อม (ระยะดำเนินการ) โครงการ TREE CONDO EKAMAI

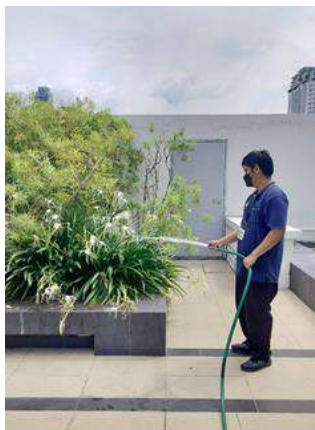
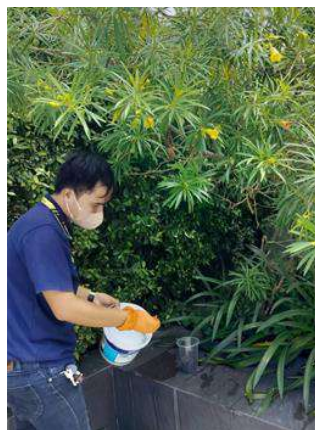
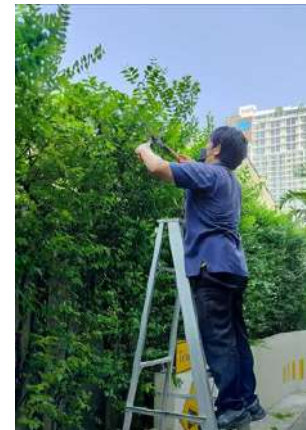
เจ้าหน้าที่ดูแลพื้นที่สีเขียว

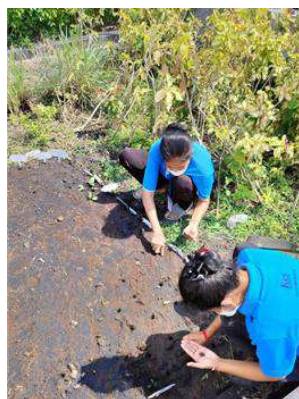
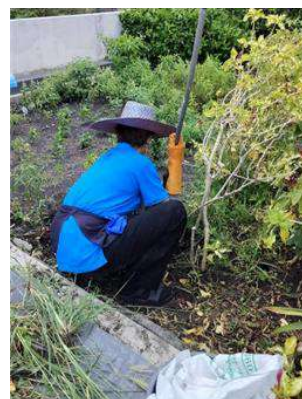
เจ้าหน้าที่ดูแลพื้นที่สีเขียว  
ภาพที่ 2.2-2 (ต่อ) พื้นที่สีเขียว

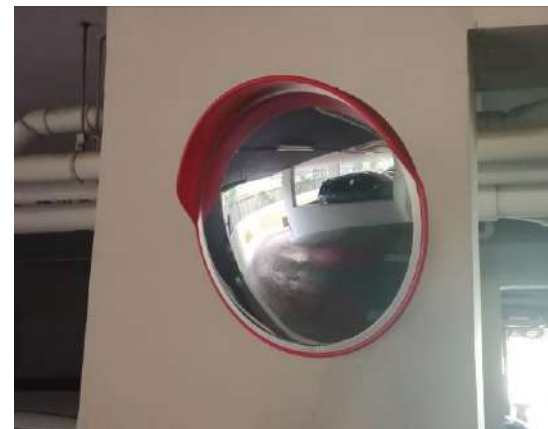
กระจกนูน

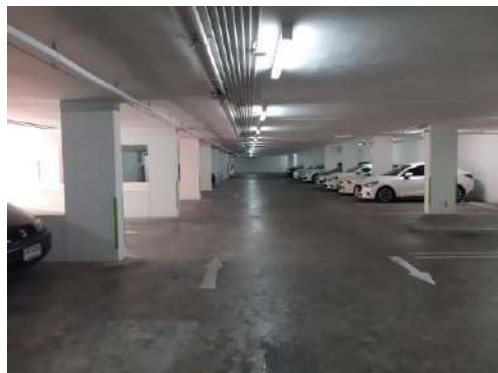
ไฟส่องสว่างบริเวณจอดรถชั้นใต้ดิน

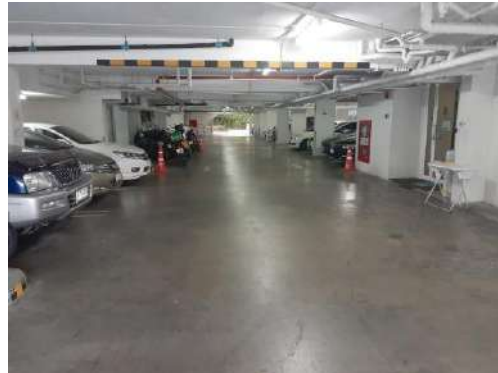
ไฟส่องสว่างบริเวณทางเข้า-ออก

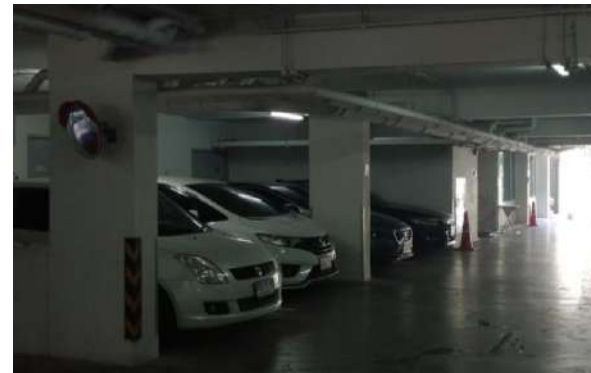
ไฟส่องสว่างบริเวณจอดรถ ชั้นที่ 1

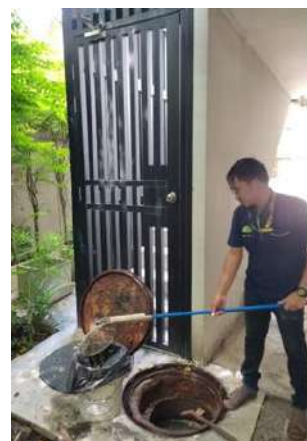
เก็บไขมัน

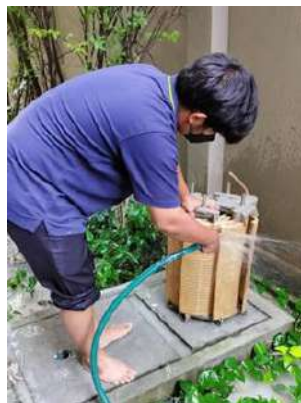
ตรวจสอบและทำความสะอาดระบบกรองสระว่ายน้ำ

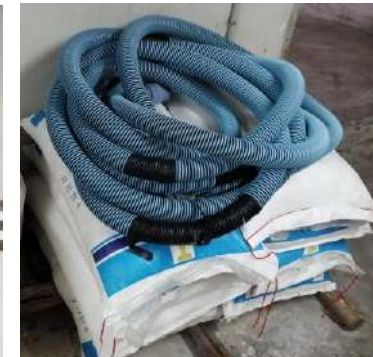
อุปกรณ์ทำความสะอาดสระว่ายน้ำ

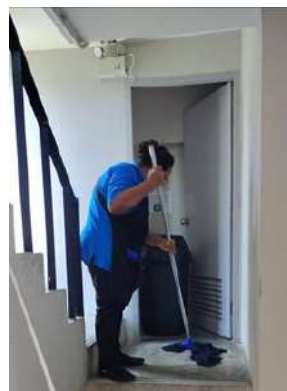
ห้องพักขยะประจำชั้น

พนักงานทำความสะอาดห้องพักขยะประจำชั้น

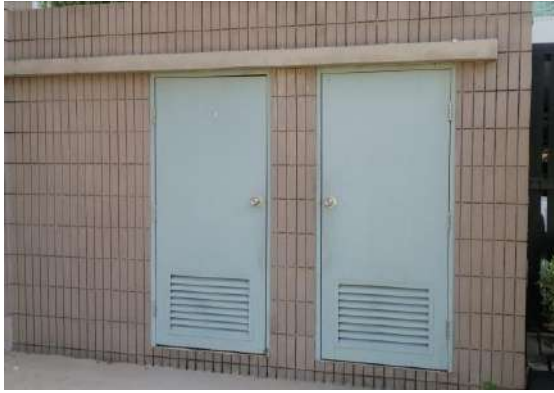
ห้องพักขยะรวม

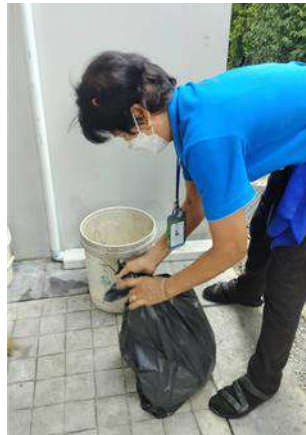
รวบรวมขยะมูลฝอยพร้อมมัดปากถุงขยะ

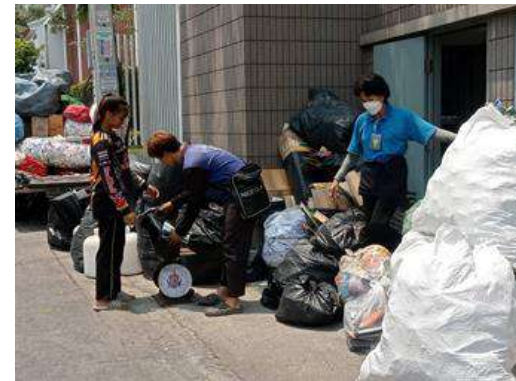
คัดแยกขยะในห้องพักมูลฝอยรวม

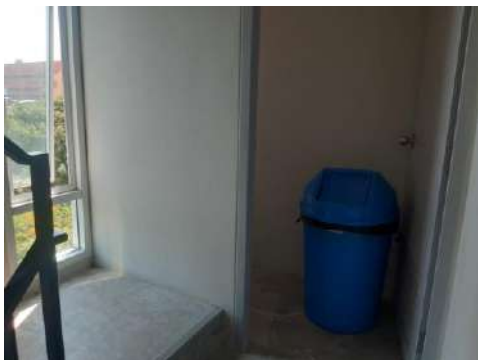
ถึงขยะตามจุดต่างๆของโครงการ

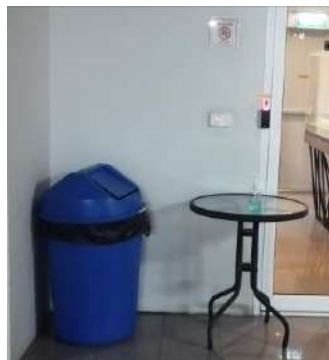
ถึงขยะตามจุดต่างๆของโครงการ

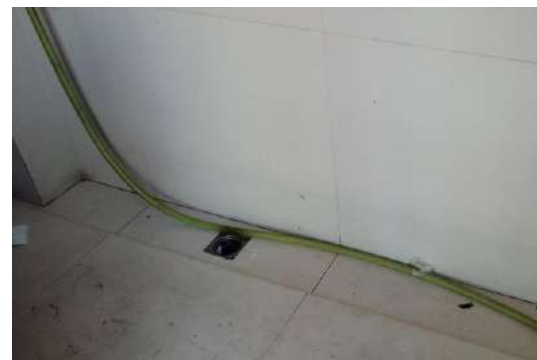
วางระบายน้ำห้องพักรวม

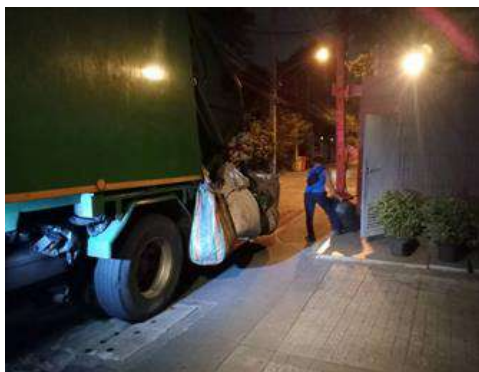
รถเก็บขยะสำนักงานเขตฯ

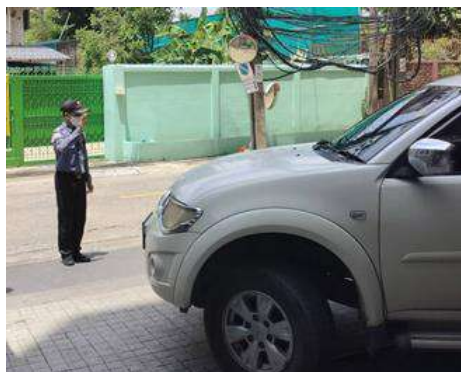
เจ้าหน้าที่คอยอำนวยความสะดวกบริเวณทางเข้า-ออกอาคาร

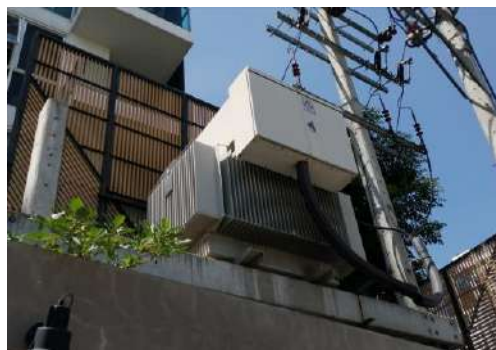
หม้อแปลงไฟฟ้าโครงการ

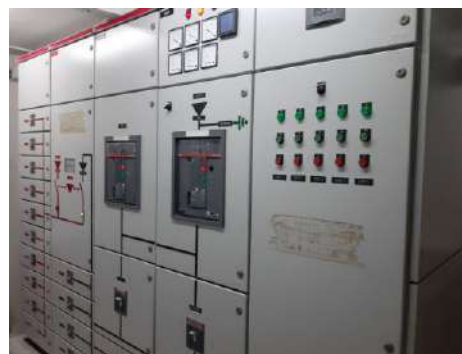
ห้องไฟฟ้า

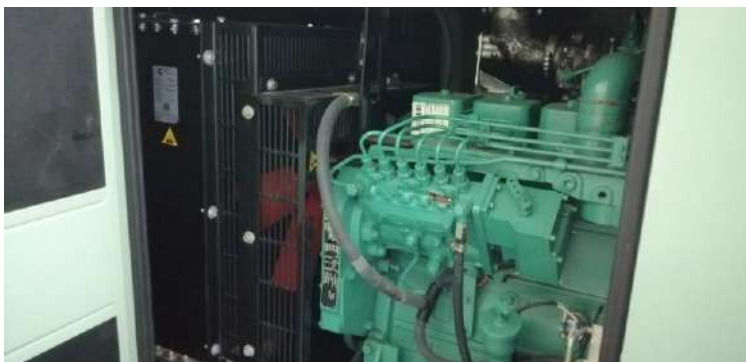
เครื่องกำเนิดไฟสำรอง

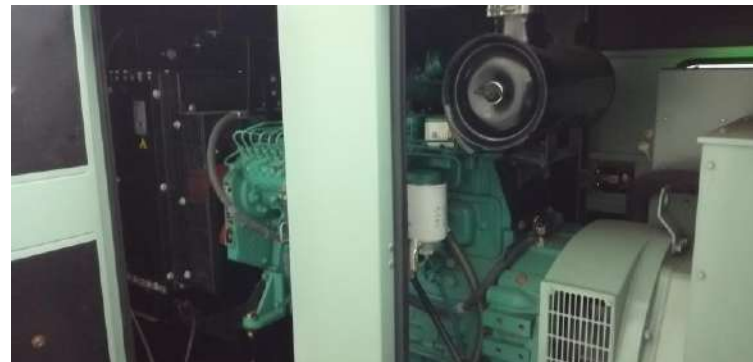
เครื่องกำเนิดไฟสำรอง

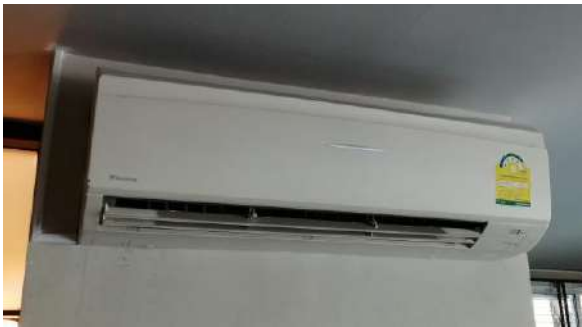
แอร์ประหยัดไฟ เบอร์ 5

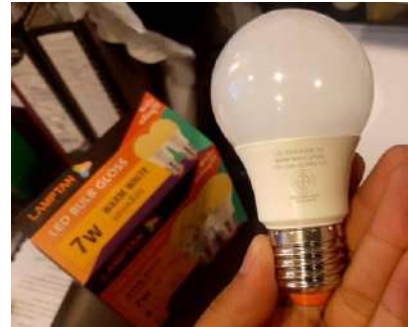
หลอดไฟประหยัดพลังงาน

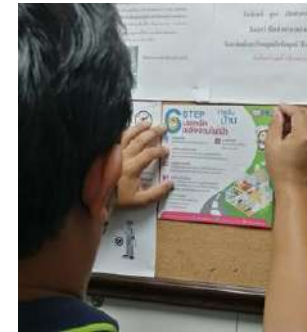
รณรงค์การประหยัดไฟ

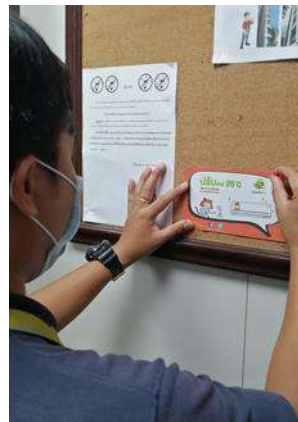
รณรงค์เปิดแอร์ 25-26 องศา

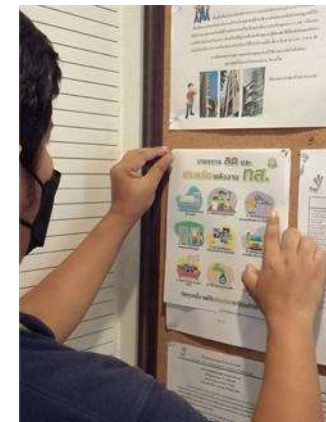
รณรงค์การขึ้น-ลงบันไดแทนการใช้ลิฟต์
