ผลการปฏิบัติตามมาตรการป้องกันและ
แก้ไขผลกระทบสิ่งแวดล้อมและมาตรการติดตามตรวจสอบ
ผลกระทบสิ่งแวดล้อม

ตาราง 2-1 มาตรการป้องกันและแก้ไขผลกระทบสิ่งแวดล้อม (ระยะดำเนินการ) โครงการ ดีคอนโด ฟังก์

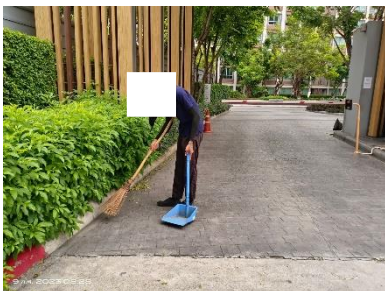
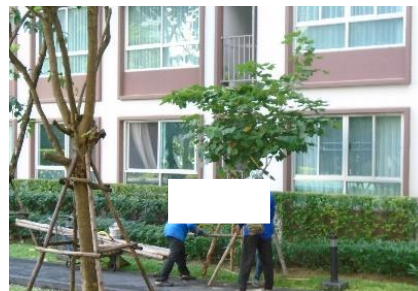
ภาพที่ 2-2 เจ้าหน้าที่ดูแลพื้นที่สีเขียวของโครงการ

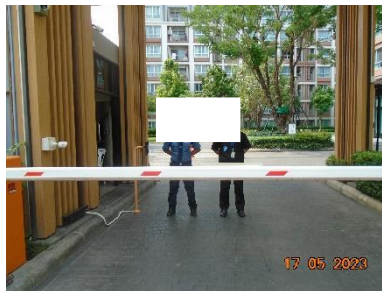
ภาพที่ 2-5 เจ้าหน้าที่ดูแลรักษาความปลอดภัยของโครงการ

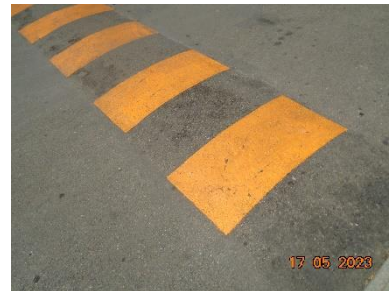
ภาพที่ 2-7 สันนุนชะลอความเร็ว

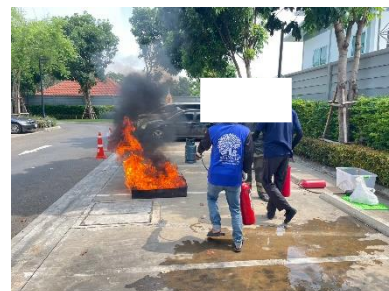
ภาพที่ 2-9 การซ่อมแผนฉุกเฉิน ประจำปี 2566

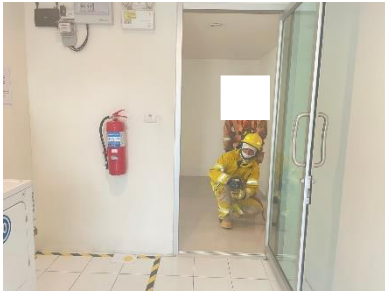
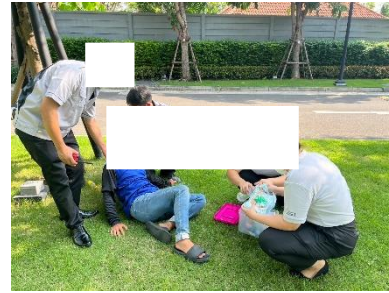
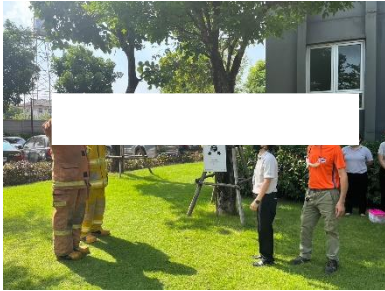
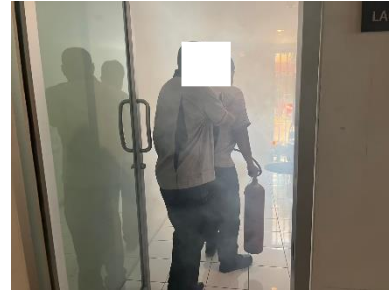
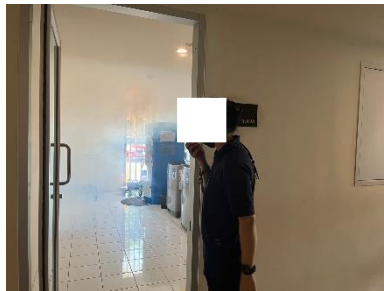
ภาพที่ 2-9 (ต่อ) การซ้อมแผนฉุกเฉิน ประจำปี 2566

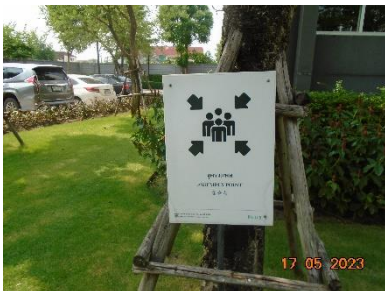
ภาพที่ 2-10 จุดรวมพล

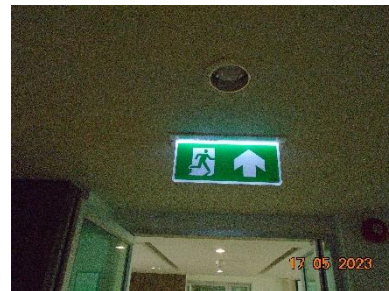
ภาพที่ 2-11 ทางหนีออกจากตัวอาคาร

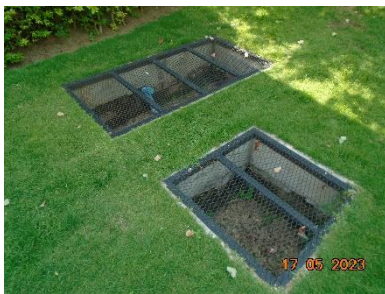
ภาพที่ 2-14 บ่อบำบัดก๊าซมีเทน

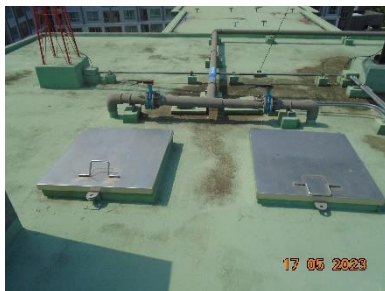
ภาพที่ 2-16 เก็บถังเก็บน้ำาดฟ้า

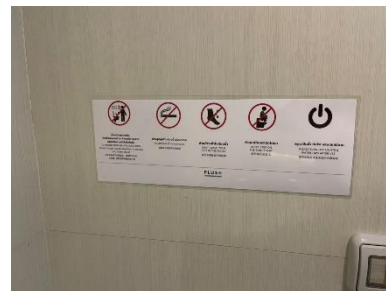
ภาพที่ 2-17 ป้ายรณรงค์ประหยัดน้ำและประหยัดไฟ

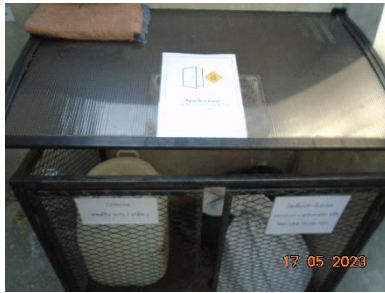
ภาพที่ 2-25 ป้ายเตือนพื้นที่จัดเก็บสารเคมี

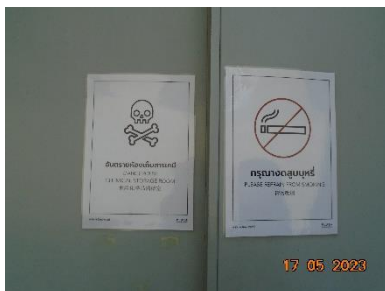
ภาพที่ 2-27 ป้ายห้ามสูบบุหรี่ ดื่มน้ำหรือรับประทานอาหาร
ในห้องเก็บสารเคมี

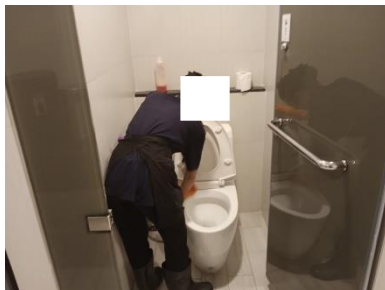
ภาพที่ 2-29 การทำความสะอาดห้องน้ำ-ห้องส้วม

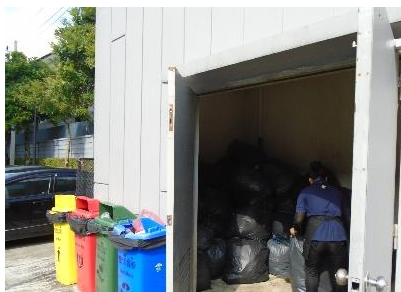
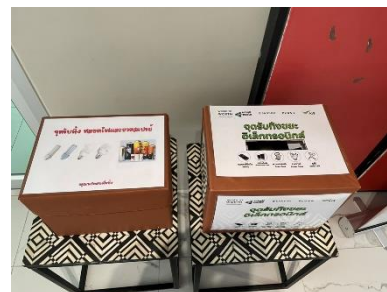
ภาพที่ 2-30 การคัดแยกมูลฝอย

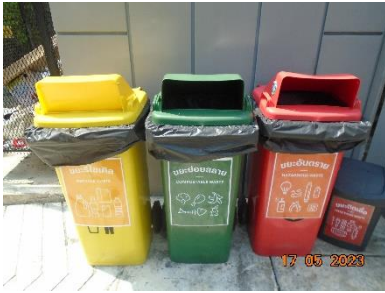
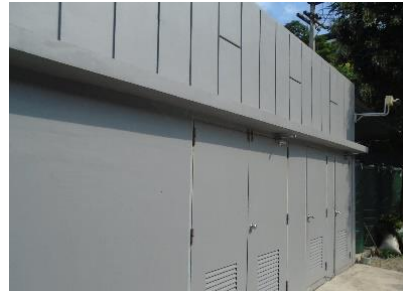
ภาพที่ 2-31 ภาพแยกประเภทและห้องมูลฝอยรวมของโครงการ

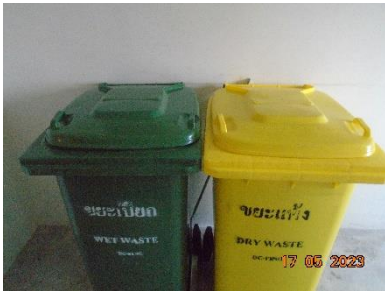
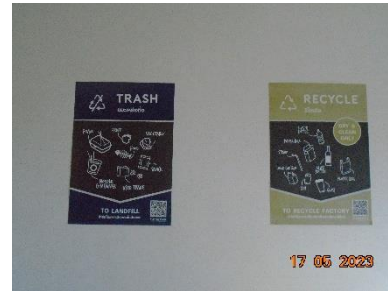
ภาพที่ 2-32 ห้องรวมมูลฝอยแต่ละชั้นและป้ายรณรงค์แยกขยะ

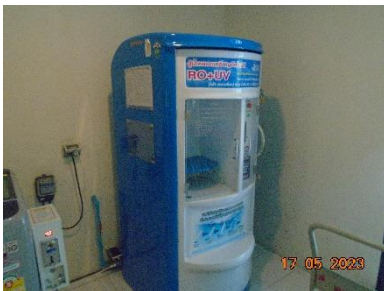
ภาพที่ 2-33 ตู้กดน้ำดื่ม

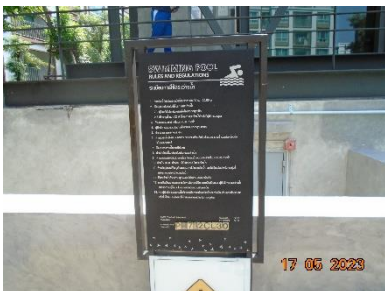
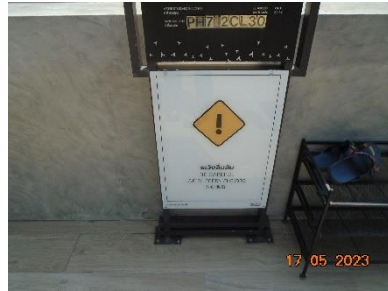
ภาพที่ 2-35 ป้ายระเบียบปฏิบัติการใช้สรวายน้ำ

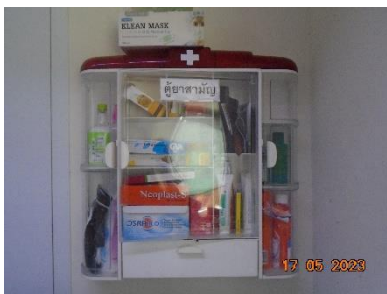
ภาพที่ 2-36 ชุดปฐมพยาบาล

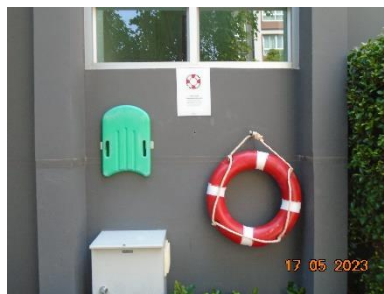
ภาพที่ 2-37 อุปกรณ์ช่วยชีวิตบริเวณสระว่ายน้ำ

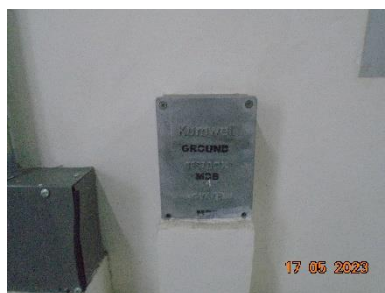
ภาพที่ 2-40 ระบบสายดิน

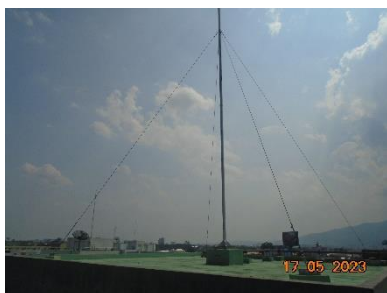
ภาพที่ 2-41 ระบบป้องกันฟ้าผ่าแบบสายล่อฟ้า

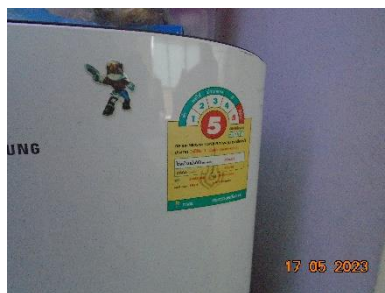
ภาพที่ 2-42 ฉลากเบอร์ 5 ที่อุปกรณ์เครื่องใช้ไฟฟ้า

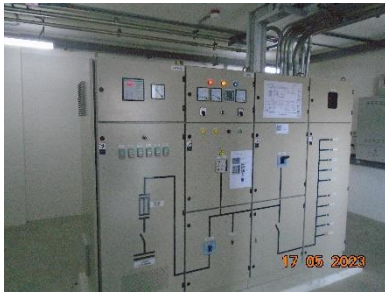
ระบบตัดกระแสไฟฟ้าอัตโนมัติ

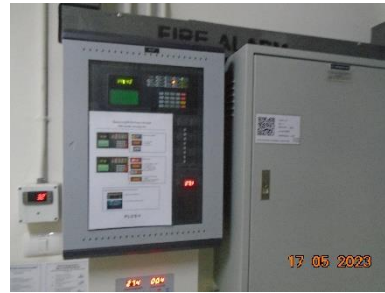
แผงควบคุมระบบแจ้งเหตุเพลิงไหม้
(Fire Alarm Control Panel ; FCP)

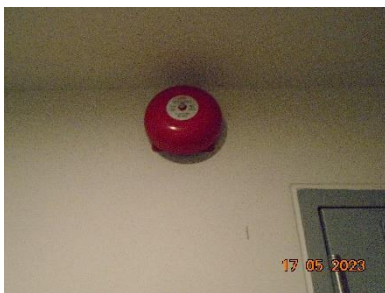
อุปกรณ์ส่งสัญญาณหนีไฟแบบกริ่ง
(Alarm Bell)

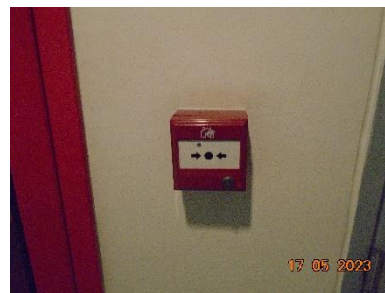
อุปกรณ์แจ้งเหตุแบบบีบมือ

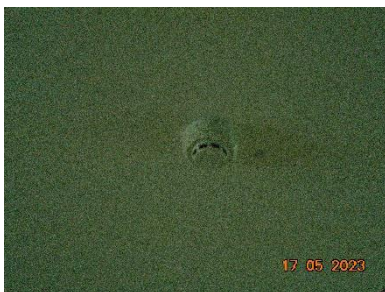
Smoke Detector

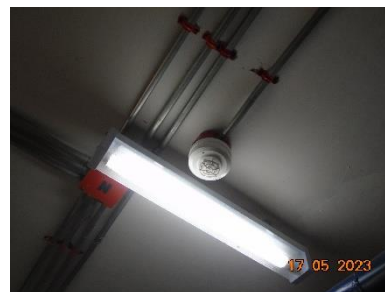
Heat Detector

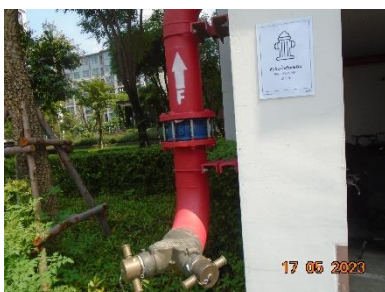
หัวจ่ายน้ำดับเพลิงนอกอาคาร

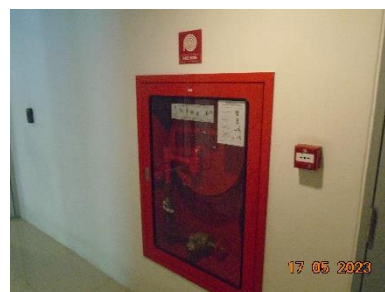
Fire hose cabinet

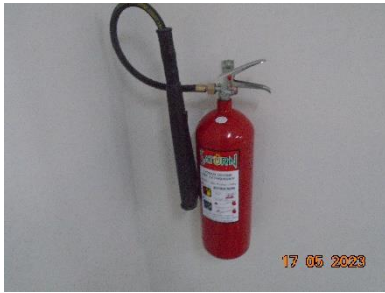
ถังดับเพลิงเคมี

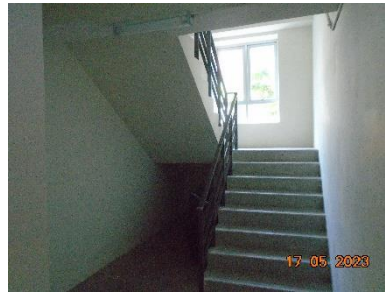
บันไดหนีไฟ

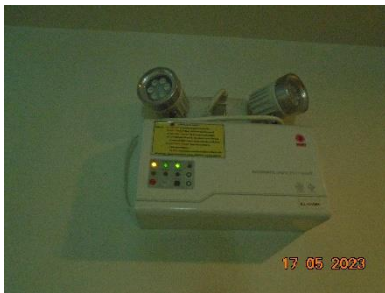
ไฟส่องสว่างฉุกเฉิน

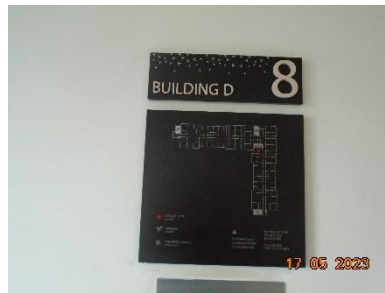
ป้ายบอกตำแหน่งจุดที่อยู่
และตำแหน่งอุปกรณ์ดับเพลิง

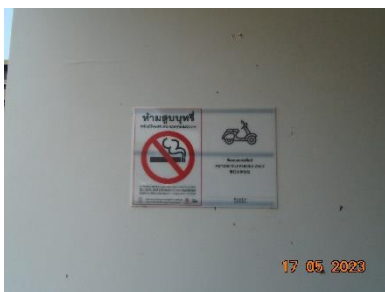
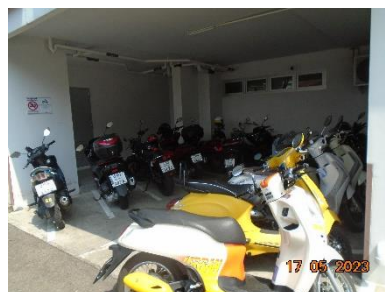
ภาพที่ 2-45 พื้นที่จอดรถและป้ายแสดงที่จอดรถจักรยานยนต์ของโครงการ

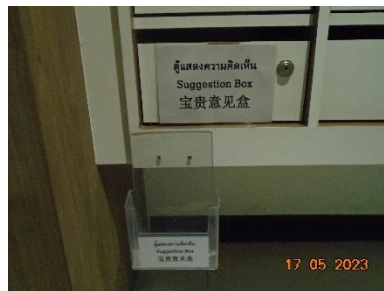
ภาพที่ 2-50 กล่องแสดงความคิดเห็น
