ผลการปฏิบัติตามมาตรการป้องกันและ  
แก้ไขผลกระทบสิ่งแวดล้อม

ตารางที่ 2-1 ผลการปฏิบัติตามมาตรการป้องกันและแก้ไขผลกระทบสิ่งแวดล้อม โครงการ ดี คอนโด ริน ระยะดำเนินการ ระหว่างเดือนมกราคม ถึงมิถุนายน พ.ศ. 2566

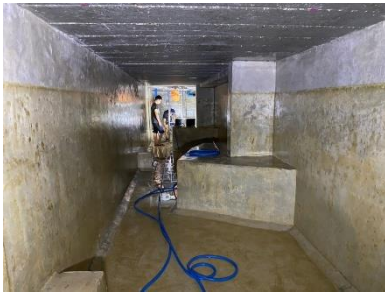
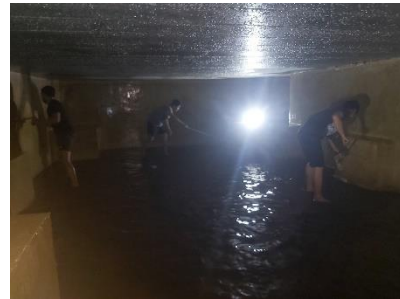
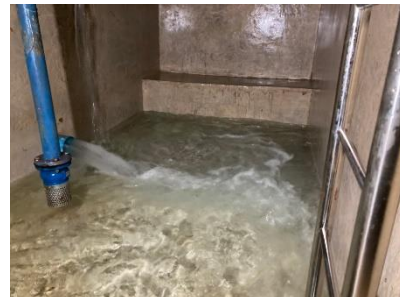
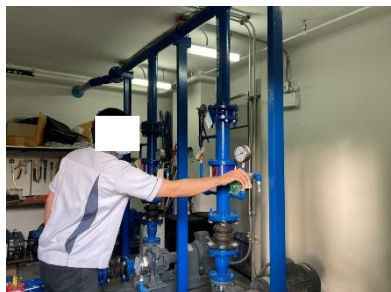
ภาพที่ 2-17 การตรวจสอบและทำความสะอาด  
ถังเก็บน้ำใต้ดิน

ภาพที่ 2-17 (ต่อ) การตรวจสอบและทำความสะอาดถังเก็บน้ำใต้ดิน

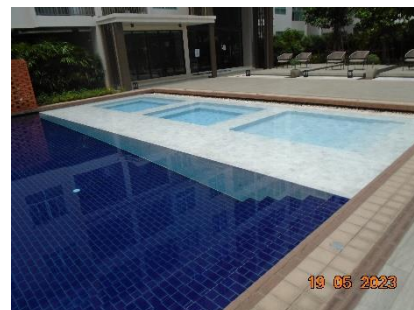
ภาพที่ 2-23 รางระบายน้ำล้นรอบสระว่ายน้ำ

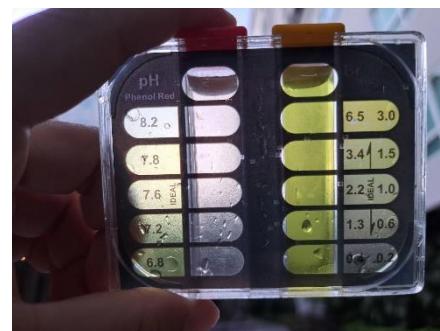
ภาพที่ 2-27 ผลการตรวจวัดคุณภาพน้ำสระว่ายน้ำประจำวัน

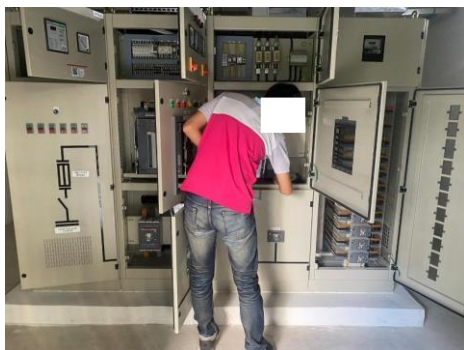
ภาพที่ 2-45 การตรวจสอบสายไฟหลักและอุปกรณ์ไฟฟ้า

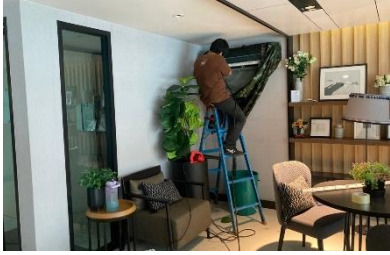
ภาพที่ 2-52 การทำความสะอาดเครื่องปรับอากาศ

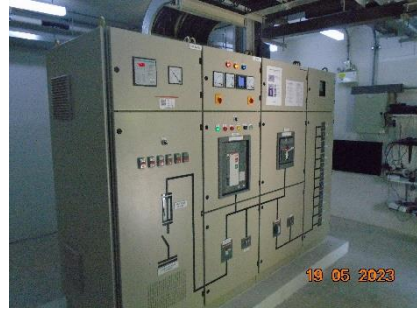
ภาพที่ 2-53 อุปกรณ์ตัดกระแสไฟฟ้าแบบอัตโนมัติ
