บทที่ 2

ผลการปฏิบัติตามมาตรการป้องกันและแก้ไขผลกระทบสิ่งแวดล้อม

นิติบุคคลอาคารชุด เอ สเปซ สุขุมวิท จี - เอช ได้ดำเนินการติดตามตรวจสอบ รวบรวมเอกสารและภาพถ่ายประกอบ เพื่อจัดทำรายงานผลการปฏิบัติตามมาตรการป้องกันและแก้ไขผลกระทบสิ่งแวดล้อม โครงการ เอ สเปซ สุขุมวิท 77 (อาคารจี - เอช) (ระยะดำเนินการ) ช่วงเดือนมกราคม - มิถุนายน 2566 ตามที่กำหนดไว้ในรายงานการวิเคราะห์ผลกระทบสิ่งแวดล้อม ในประเด็นดังนี้

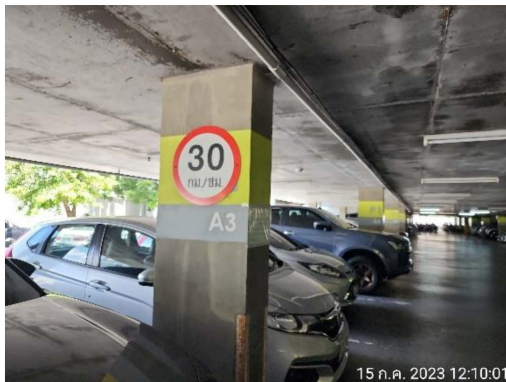
ภาพที่ 2-7 ป้ายจำกัดความเร็ว

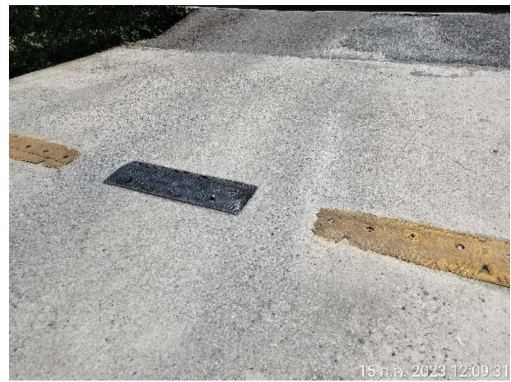
ภาพที่ 2-8 เนินชะลอความเร็ว

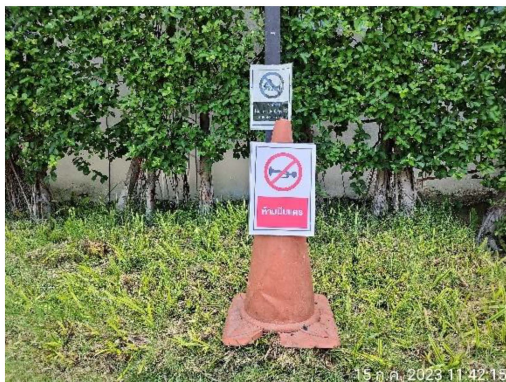
ภาพที่ 2-9 ป้ายห้ามบีบแตรรถ

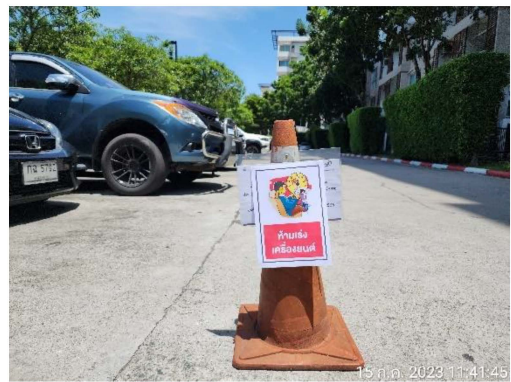
ภาพที่ 2-10 ป้ายห้ามเร่งเครื่องยนต์

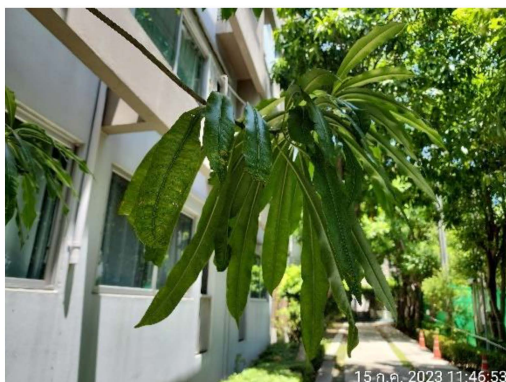
ภาพที่ 2-11 ไม้ยืนต้นใบหนาตามแนวรั้ว

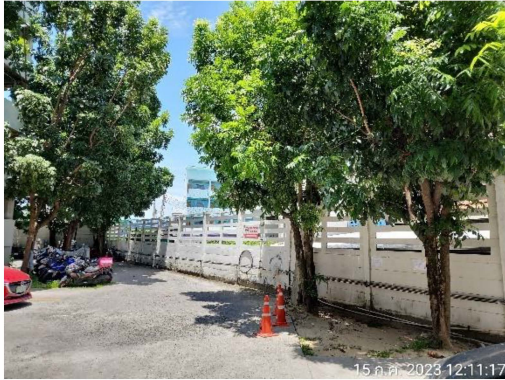
ภาพที่ 2-12 ต้นไม้ทรงสูง ด้านโรงเรียนวัดปากบ่อ

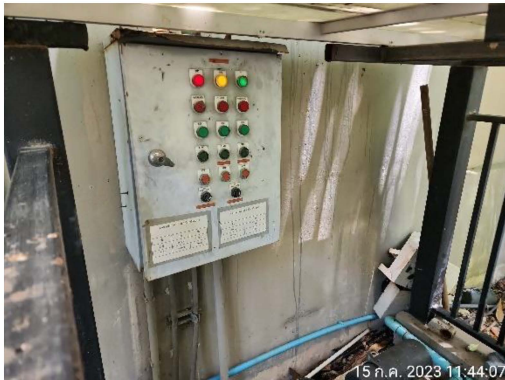
ภาพที่ 2-13 ระบบบำบัดน้ำเสียอาคาร G-H

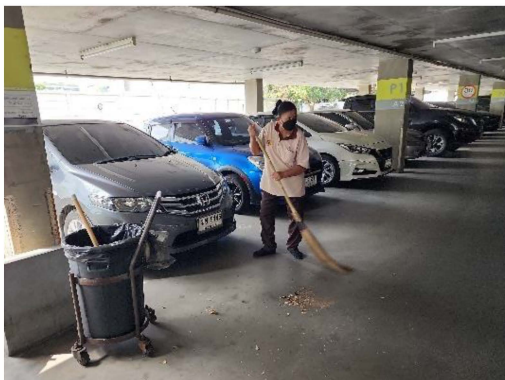
ภาพที่ 2-16 พนักงานดูแลรักษาความสะอาดใน
โครงการ

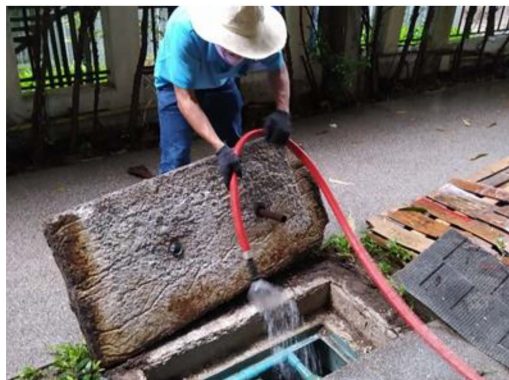
ภาพที่ 2-17 พนักงานดูแลระบบบำบัดน้ำเสีย

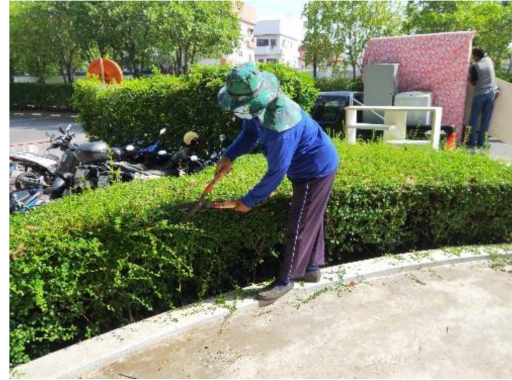
ภาพที่ 2-19 พนักงานดูแลต้นไม้และพื้นที่สีเขียว

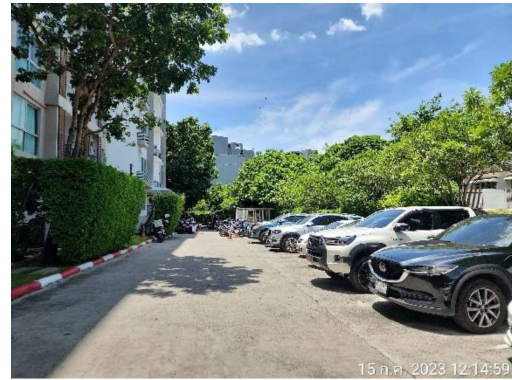
ภาพที่ 2-21 ระยะร่นของอาคาร H ส่วนที่แคบที่สุด 12.40 เมตร จากถนนสาธารณะ

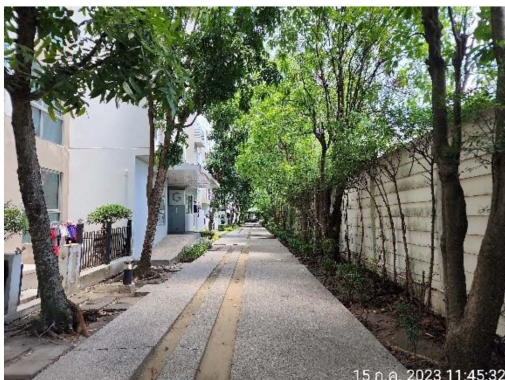
ภาพที่ 2-22 ที่ว่างรอบอาคารพักอาศัยอย่างน้อย 6 เมตร

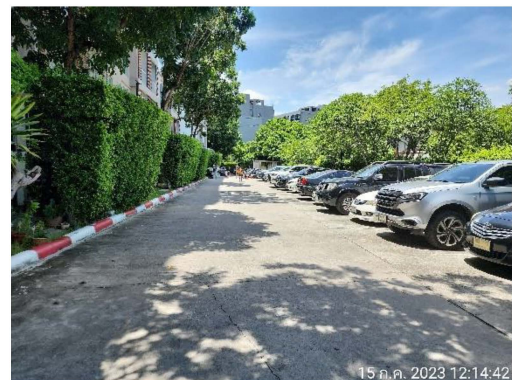
ภาพที่ 2-23 ที่ว่างด้านหน้าอาคารกว้าง 12 เมตร

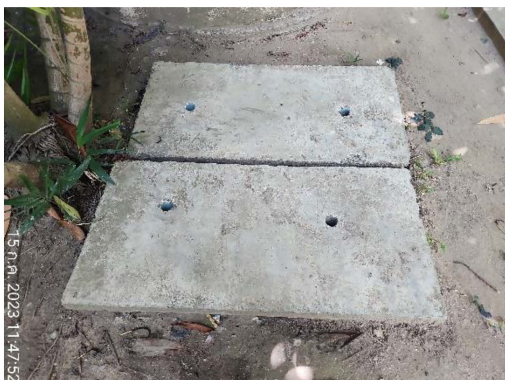
ภาพที่ 2-24 ท่อระบายน้ำสาธารณะด้านหน้าโครงการ

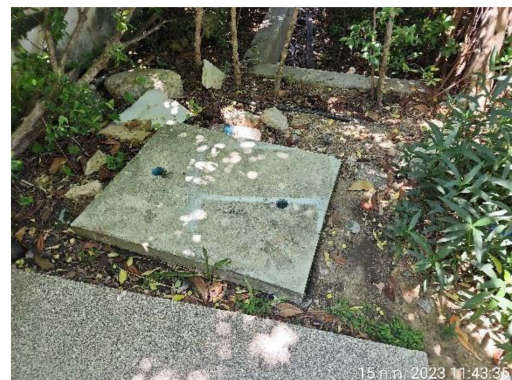
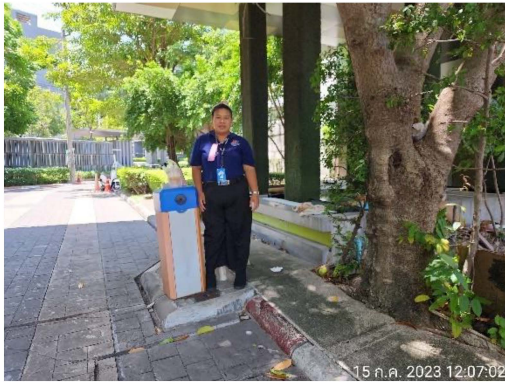
ภาพที่ 2-25 รปภ. ดูแลที่จอดรถและการจราจรภายในโครงการ

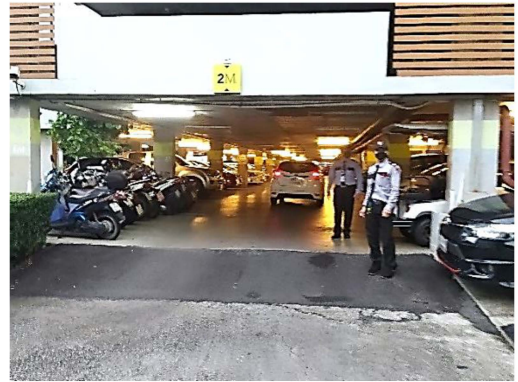
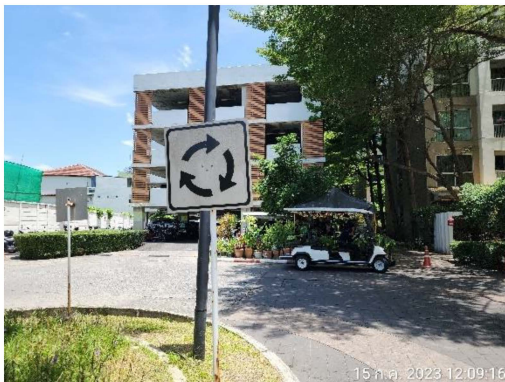
ภาพที่ 2-26 ป้ายบอกเส้นทางการจราจรภายในโครงการ

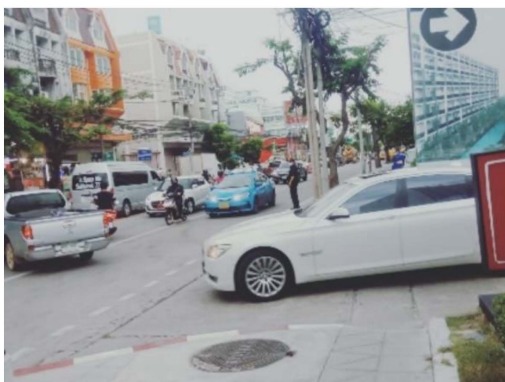
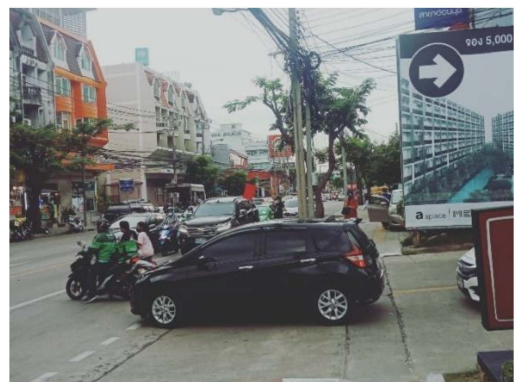
ภาพที่ 2-28 รปภ. อำนวยความสะดวกจราจรบริเวณทางเข้า-ออกโครงการ

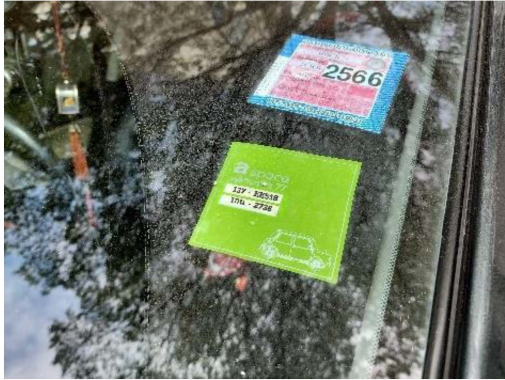
ภาพที่ 2-29 สติกเกอร์/บัตรอนุญาตผ่านเข้า-ออก
โครงการ ติดบริเวณกระจกด้านหน้ารถ

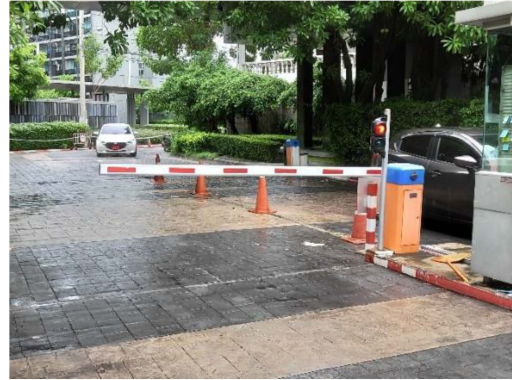
ภาพที่ 2-30 เครื่องกั้นอัตโนมัติ ควบคุมการเข้า-ออก
ของรถ

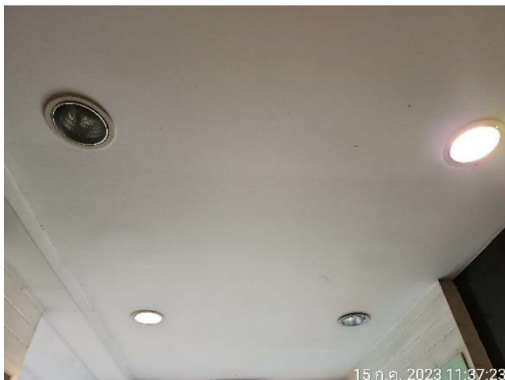
ภาพที่ 2-31 หลอดไฟ โคมไฟ ประหยัดพลังงาน

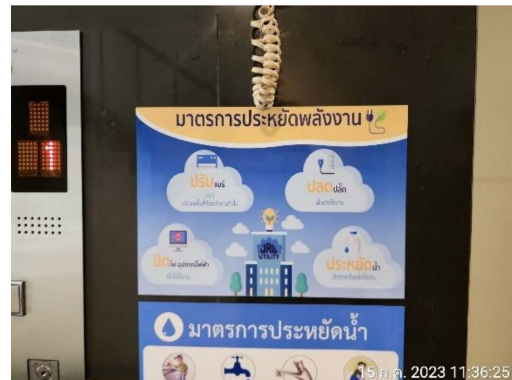
ภาพที่ 2-32 ป้ายรณรงค์ประชาสัมพันธ์ประหยัดพลังงาน

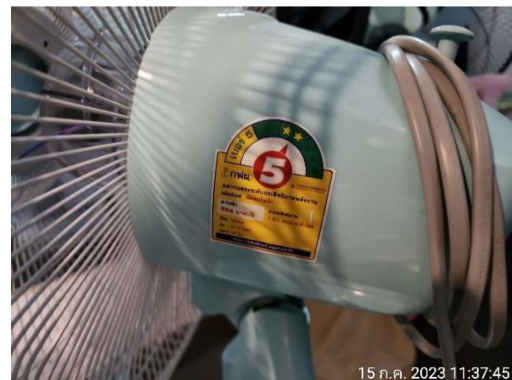
ภาพที่ 2-34 เครื่องใช้ไฟฟ้าประหยัดไฟเบอร์ 5

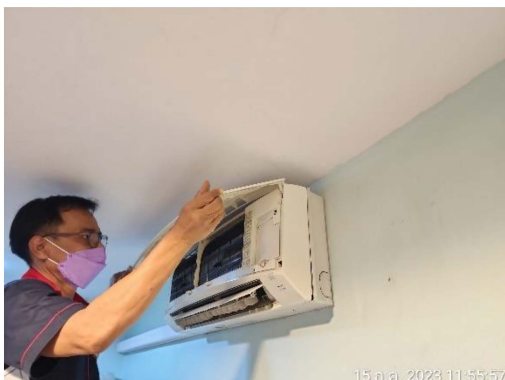
ภาพที่ 2-35 เจ้าหน้าที่การตรวจสอบระบบปรับอากาศ

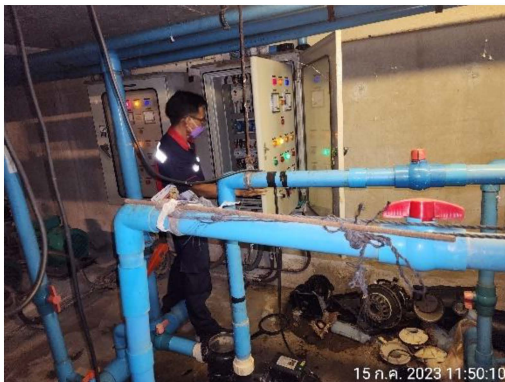
ภาพที่ 2-38 การตรวจสอบระบบท่อส่งน้ำ ป้อนน้ำ และถังเก็บน้ำ

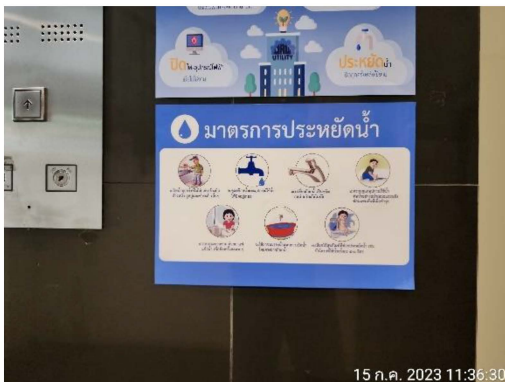
ภาพที่ 2-39 ป้ายรณรงค์ประหยัดน้ำ

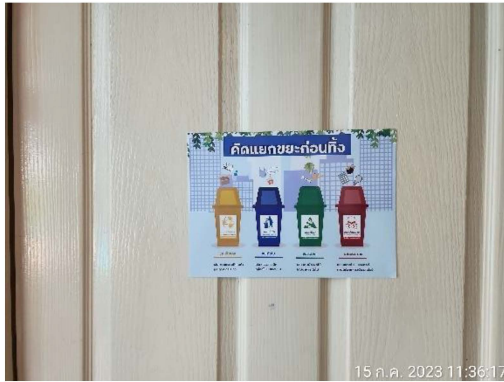
ภาพที่ 2-43 ป้ายรณรงค์คัดแยกมูลฝอยก่อนทิ้ง

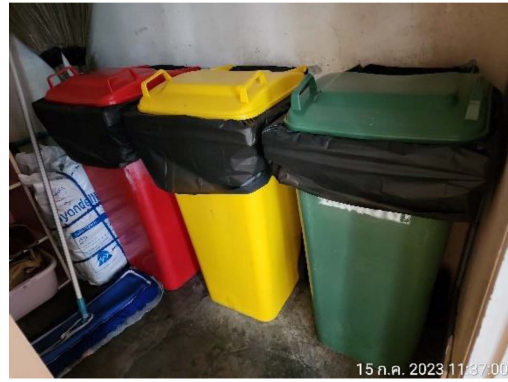
ภาพที่ 2-44 ถังรองรับขยะแยกประเภท

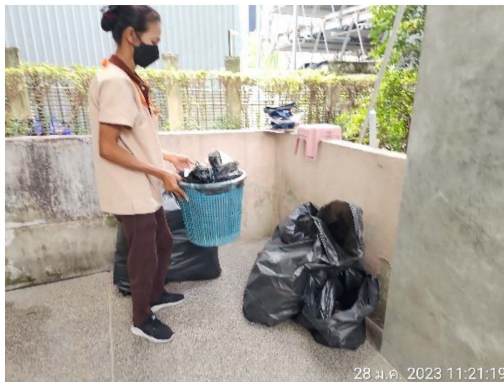
ภาพที่ 2-45 พนักงานจัดเก็บมูลฝอย

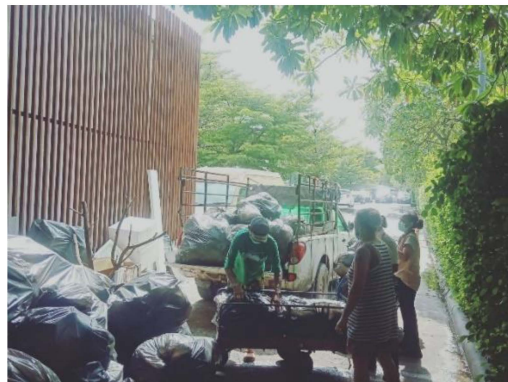
ภาพที่ 2-46 พนักงานคัดแยกและรวบรวมมูลฝอย
รีไซเคิลไว้ขาย

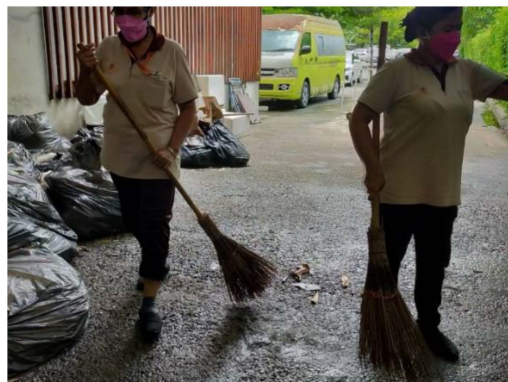
ภาพที่ 2-48 พนักงานทำความสะอาดห้องพักขยะรวม

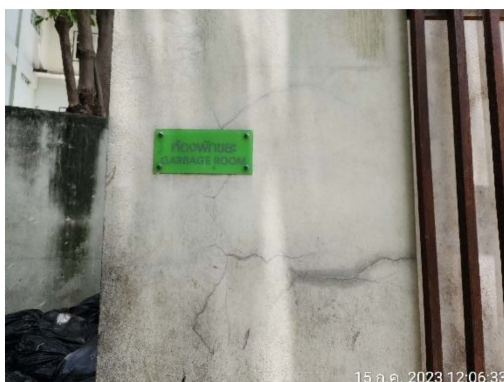
ภาพที่ 2-49 ห้องพักขยะรวมของโครงการ

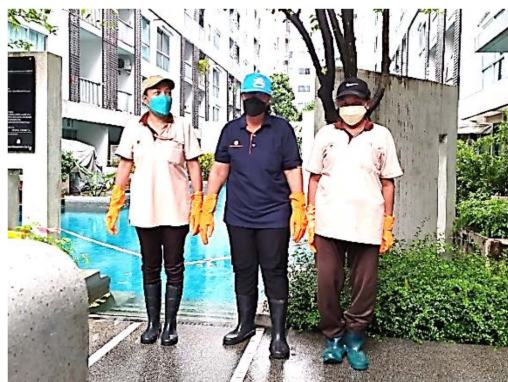
ภาพที่ 2-50 พนักงานของนิติบุคคล

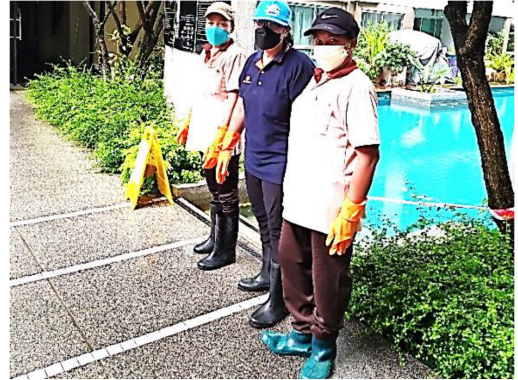
ภาพที่ 2-52 ถุงมือและผ้าปิดจมูกสำหรับพนักงานทำ
ความสะอาด

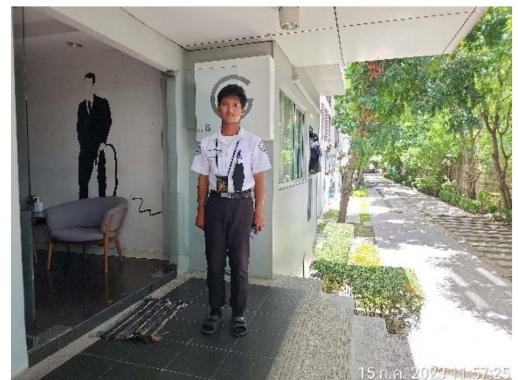
ภาพที่ 2-55 เจ้าหน้าที่ตรวจตราความสงบเรียบร้อย

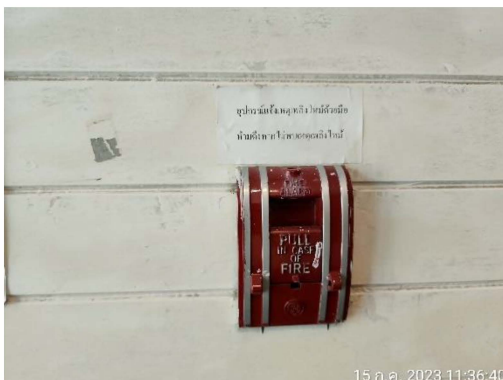
ภาพที่ 2-56 อุปกรณ์แจ้งเหตุสัญญาณเตือนเพลิงไหม้ในอาคาร

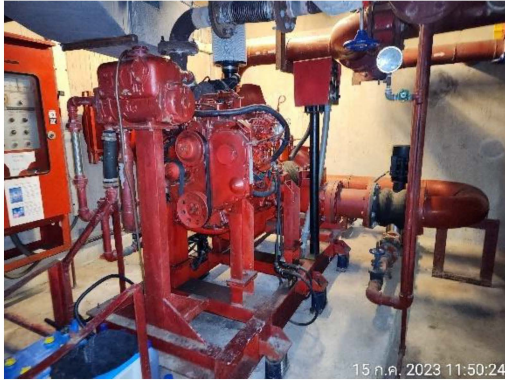
ภาพที่ 2-57 เครื่องสูบน้ำดับเพลิง

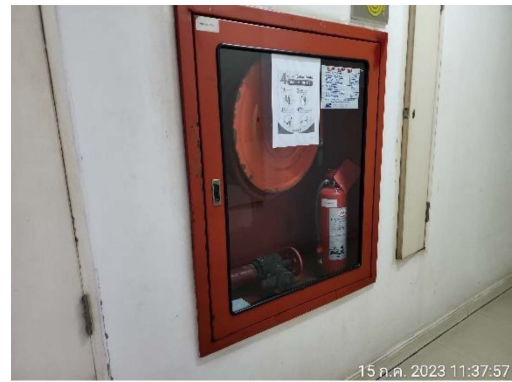
ภาพที่ 2-60 ตู้เก็บสายฉีดน้ำดับเพลิง

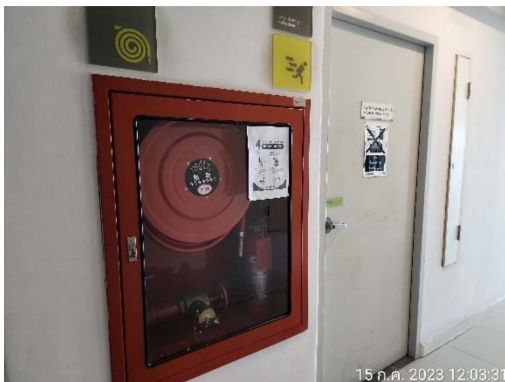
ภาพที่ 2-61 ตู้เก็บสายฉีดน้ำดับเพลิงในอาคารจอดรถ

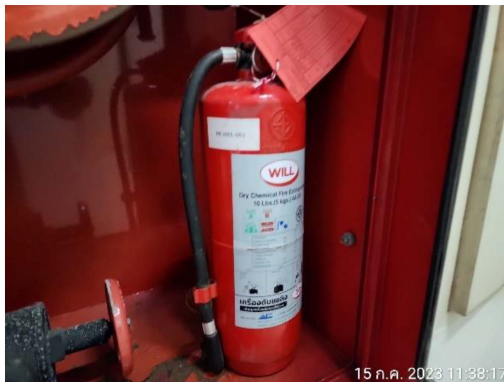
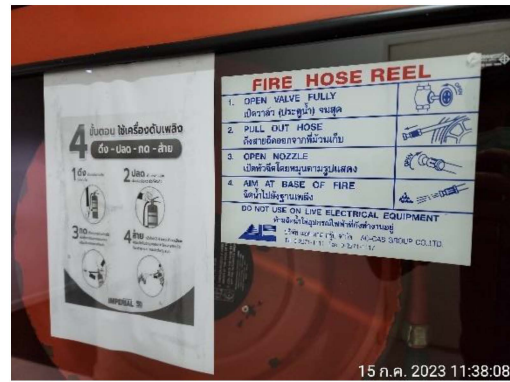
ภาพที่ 2-65 ป้ายแนะนำวิธีการใช้อุปกรณ์ในการป้องกันอัคคีภัย

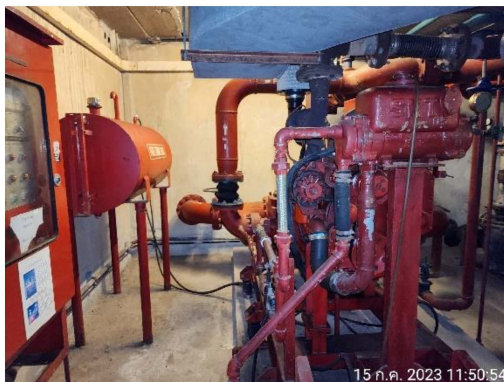
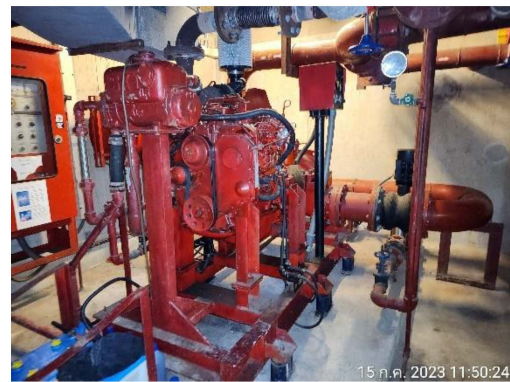
ภาพที่ 2-66 สภาพของห้องเครื่องปั้มน้ำดับเพลิงที่เหมาะสม และใช้งานได้สะดวก

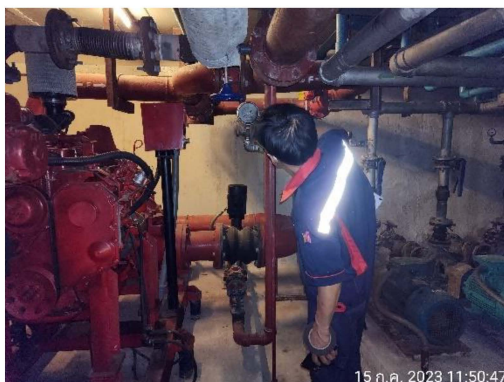
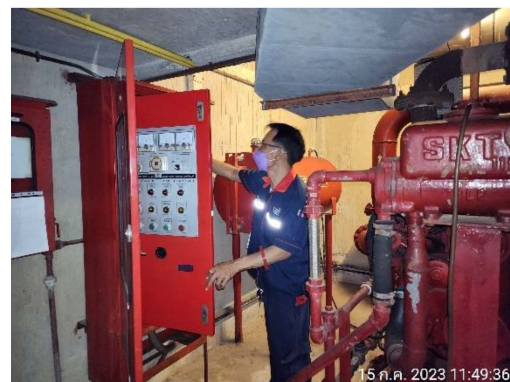
ภาพที่ 2-67 การตรวจสอบและบำรุงรักษาปั้มน้ำดับเพลิง

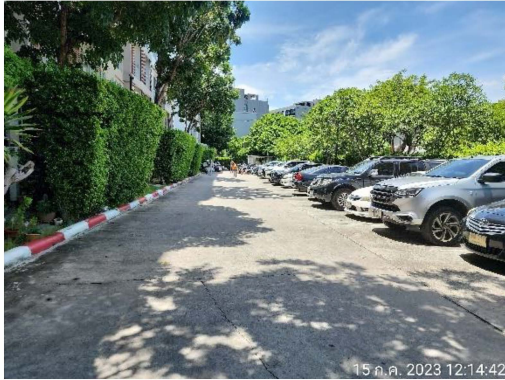
ภาพที่ 2-68 ถนนรอบโครงการ ที่รถดับเพลิงสามารถ
เข้าทำการดับเพลิงได้สะดวก

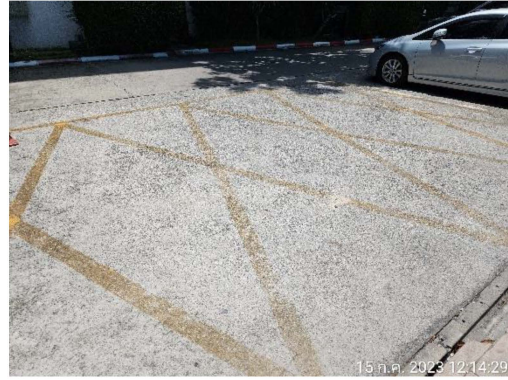
ภาพที่ 2-69 ที่จอดรถดับเพลิง

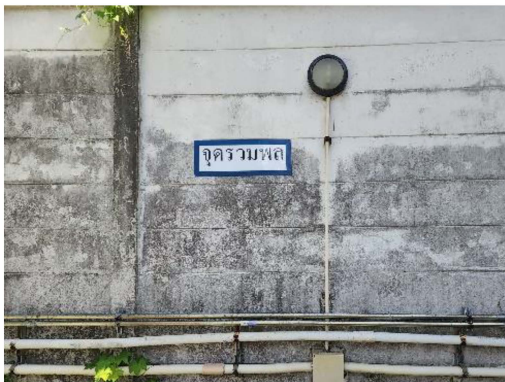
ภาพที่ 2-70 จุดรวมพลของอาคาร

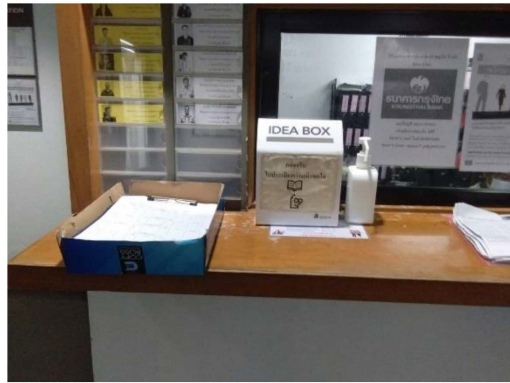
ภาพที่ 2-76 กล่องรับฟังความเห็น
