รายงานผลการปฏิบัติตามมาตรการป้องกันและแก้ไขผลกระทบสิ่งแวดล้อม  
และมาตรการติดตามตรวจสอบคุณภาพสิ่งแวดล้อม ในระยะดำเนินการ

โครงการ De LAPIS Charan 81 (เดอ ลาฟีส จรัญ 81)

ระหว่างเดือนมกราคม-มิถุนายน พ.ศ. 2566

บริษัท โอกลา เทสติ้ง แอนด์ คอนซัลติง เซอร์วิส จำกัด

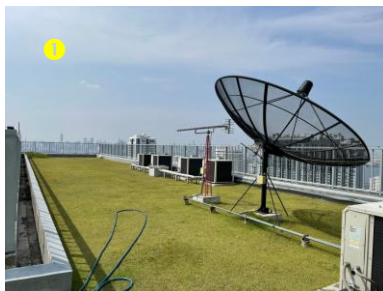
ปัจจุบันโครงการได้จัดให้มีพื้นที่สีเขียวทั้งหมด 4 บริเวณ ได้แก่ ชั้น 1 ชั้น 32 ชั้นดาดฟ้า (อาคาร A) และชั้นดาดฟ้า (อาคารลานจอดรถ) ซึ่งมีขนาดพื้นที่สีเขียวรวมเท่ากับ 1,754.32 ตารางเมตร ดัง (รูปที่ 1-3) โดยลดลงจากรายงานการวิเคราะห์ผลกระทบสิ่งแวดล้อม ซึ่งไม่เป็นไปตามที่ระบุในรายงานการวิเคราะห์ผลกระทบสิ่งแวดล้อม ทั้งนี้ผู้พัฒนาโครงการ โดย บริษัท แกรนด์ ยูนิต์ ดีเวลลอปเม้นท์ จำกัด จะเข้ามาดำเนินการแก้ไขพื้นที่สีเขียวให้เป็นไปตามรายงานการวิเคราะห์ผลกระทบสิ่งแวดล้อมต่อไป

พื้นที่สีเขียวชั้นดาดฟ้า  
รูปที่ 1-3 พื้นที่สีเขียวของโครงการ (ต่อ)

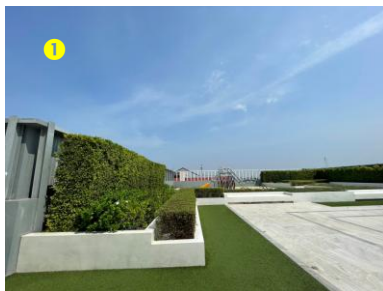
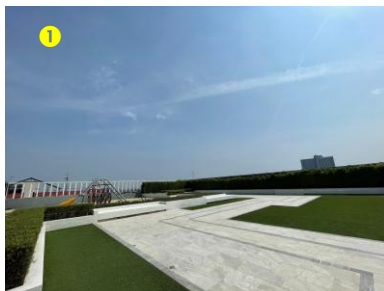
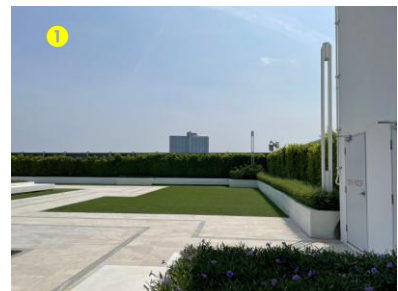
รูปที่ 1-3 พื้นที่สีเขียวของโครงการ (ต่อ)

พื้นที่สีเขียวบนดาดฟ้า (อาคารลานจอดรถ)

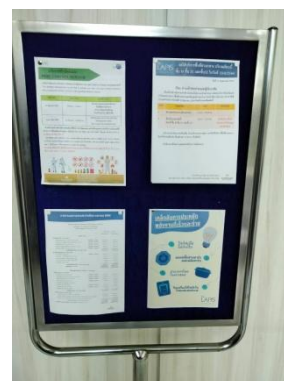
รูปที่ 2-38 ประชาสัมพันธ์วิธีการประหยัดพลังงาน

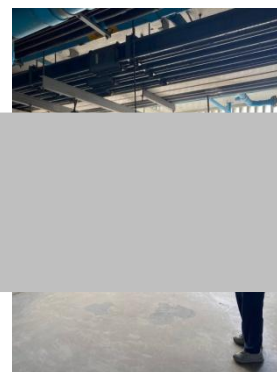
รูปที่ 2-39 ทำความสะอาดแผ่นกรองอากาศส่วนกลาง

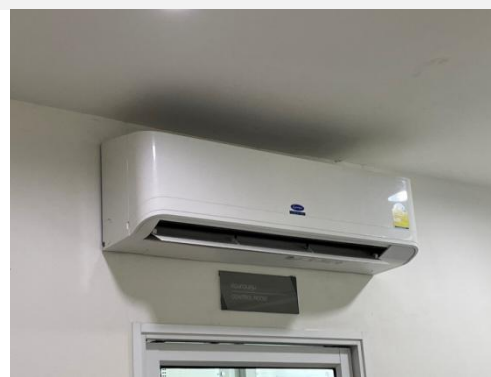
รูปที่ 2-41 เครื่องใช้ไฟฟ้าประหยัดไฟเบอร์ 5

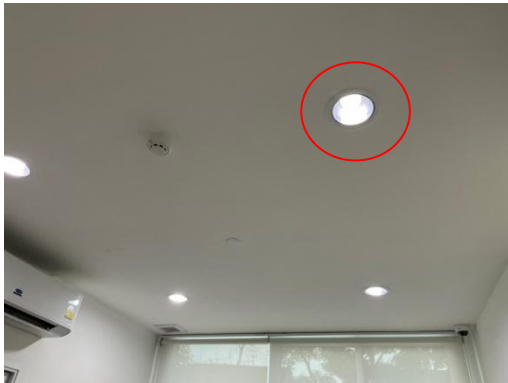
รูปที่ 2-42 หลอดไฟ LED

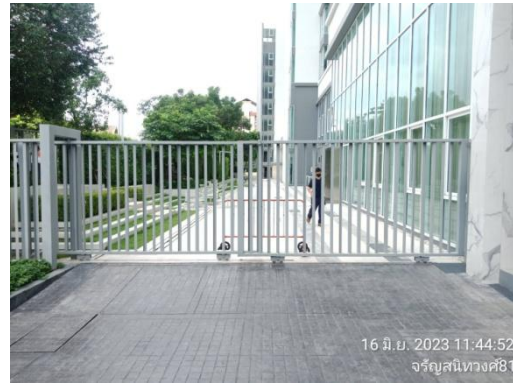
รูปที่ 2-43 แผงกั้นห้ามผ่านหรือห้ามจอดบริเวณพื้นที่ของโครงการ

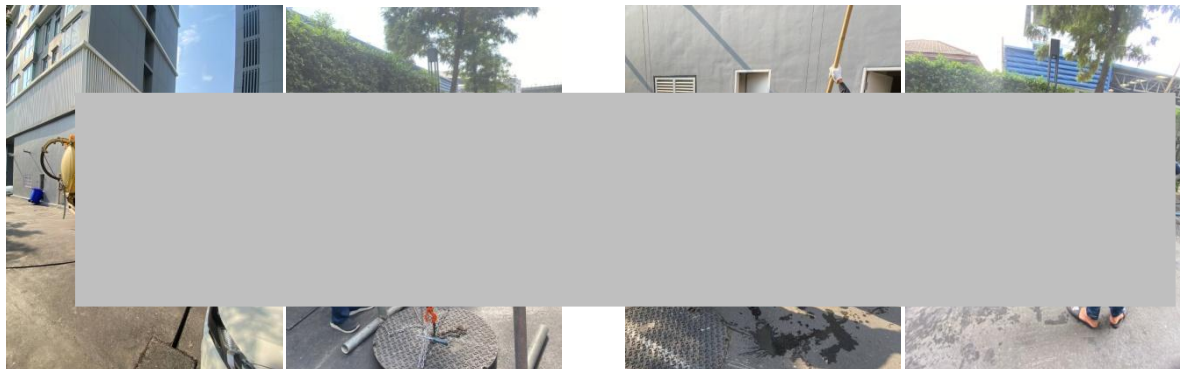
รูปที่ 2-46 ประสานงานกับสำนักงานเขตบางพลัดเข้ามาสูบตะกอนของระบบบำบัดน้ำเสีย
