5. ผลการดำเนินการตามมาตรการป้องกันและแก้ไขผลกระทบสิ่งแวดล้อม
ตารางที่ 4 เปรียบเทียบมาตรการป้องกันและแก้ไขผลกระทบสิ่งแวดล้อมที่กำหนดไว้ในรายงานการวิเคราะห์ผลกระทบสิ่งแวดล้อม

โครงการ TERMINAL 21 PATTAYA ระยะเปิดดำเนินการ

แบบ ตต.3

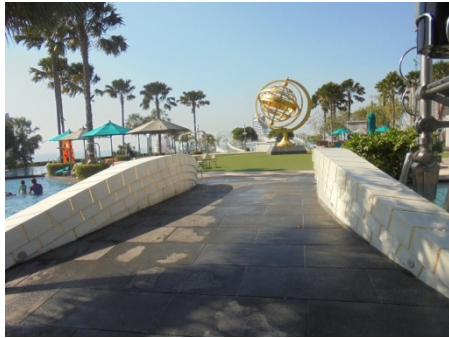
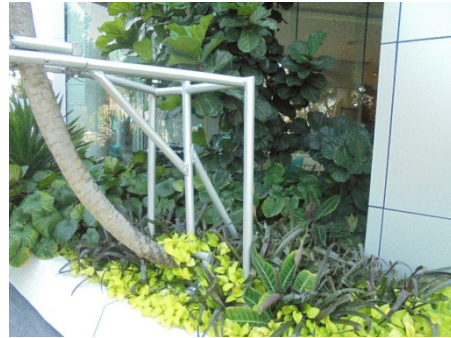
ภาพที่ 4-2 พื้นที่สีเขียวชั้นล่างของโครงการ

3. จัดให้มีพื้นที่สีเขียวภายในโครงการขนาดพื้นที่รวม 2,731.95 ตารางเมตร และไม้คลุมดิน ขนาดพื้นที่ 2,700 ตารางเมตร โดยเฉพาะบริเวณแนวเขตที่ดินเพื่อให้พืชช่วยยึดหน้าดิน	มีพื้นที่สีเขียวภายในโครงการ เป็นไม้ยืนต้น ไม้คลุมดิน ปลูกไว้ตามแนวรั้ว และบริเวณที่ว่าง ของโครงการ	-	ภาพที่ 4-2

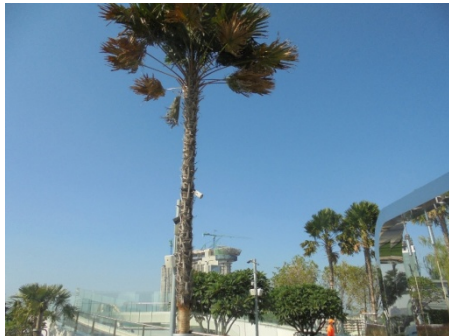
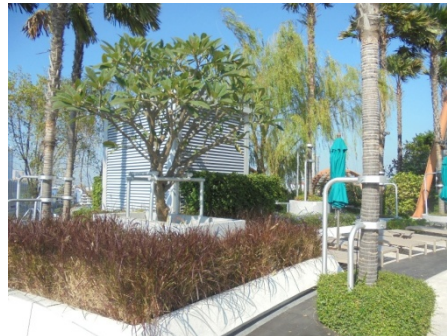
ภาพที่ 4-3 พื้นที่สีเขียวชั้น 6

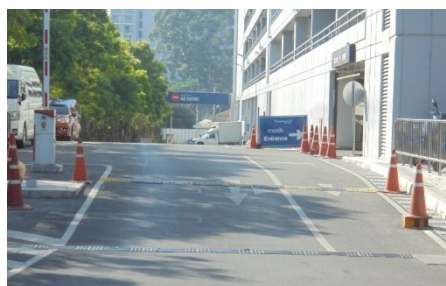
ภาพที่ 4-5 สันนูนชะลอความเร็วรถ

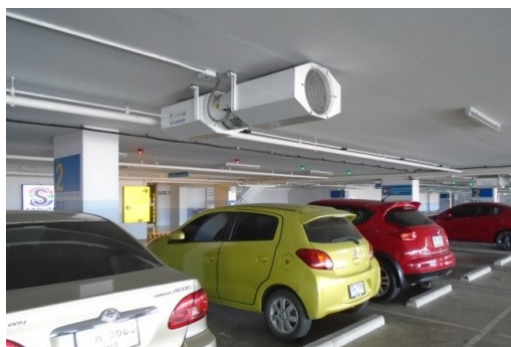
ภาพที่ 4-10 ติดตั้งพัดลมระบายอากาศเพิ่มเติมบริเวณชั้นจอดรถ

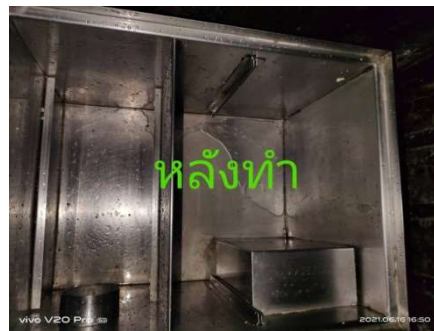
ภาพที่ 4-12 ถัดถังไขมันในห้องครัว

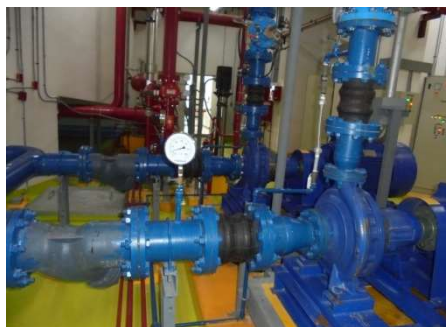
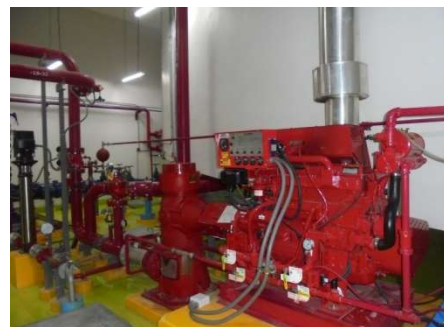
ภาพที่ 4-14 ห้องเครื่องสูบน้ำประปาและเครื่องสูบน้ำดับเพลิง

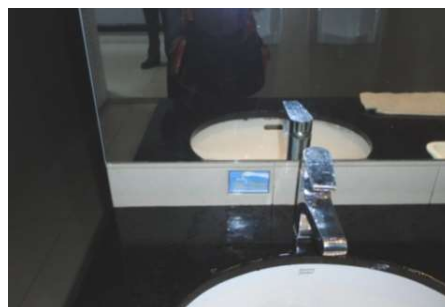
ภาพที่ 4-15 ป้ายรณรงค์ให้ประหยัดน้ำประปา

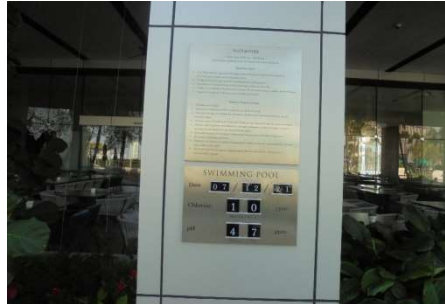
ภาพที่ 4-17 ป้ายข้อปฏิบัติการใช้สระว่ายน้ำ

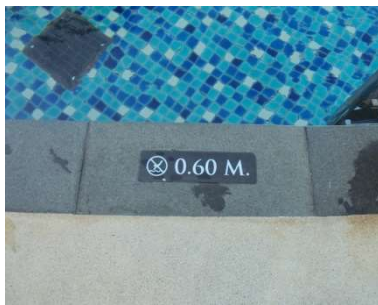
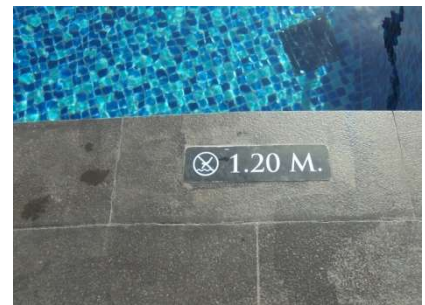
ภาพที่ 4-18 ป้ายบอกความลึกของสระว่ายน้ำเป็น 3 ระดับ

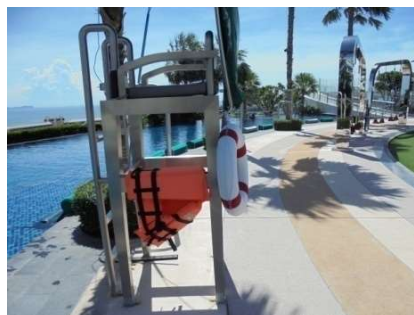
ภาพที่ 4-19 อุปกรณ์ช่วยชีวิตประจำสระว่ายน้ำ

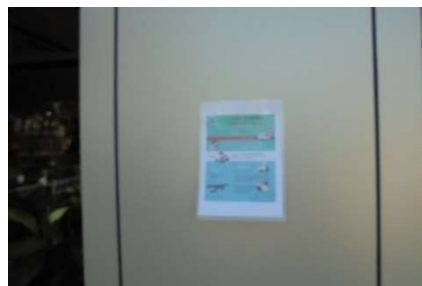
ภาพที่ 4-20 ป้ายช่วยชีวิตประจำสระว่ายน้ำ

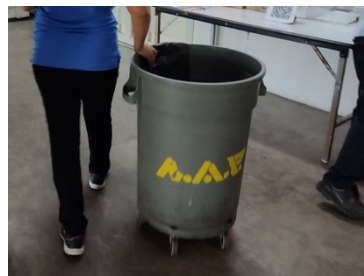
ภาพที่ 4-23 ถังรองรับมูลฝอยส่วนสรรพสินค้าพาณิชย์

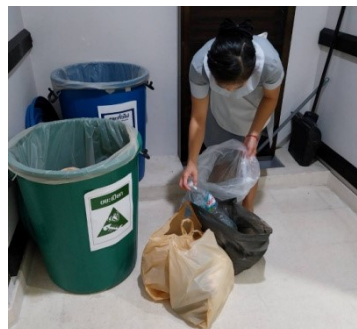
ภาพที่ 4-24 ถังรองรับมูลฝอยส่วนโรงแรม

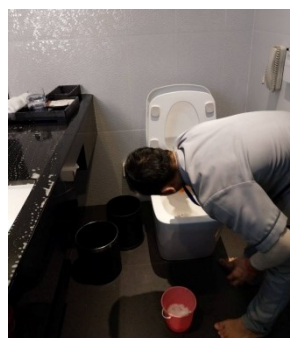
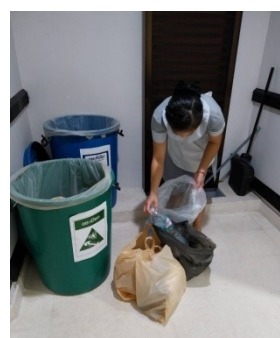
ภาพที่ 4-25 การเก็บขนมูลฝอยของพนักงานลงมาพักไว้ที่ห้องพักมูลฝอยรวม

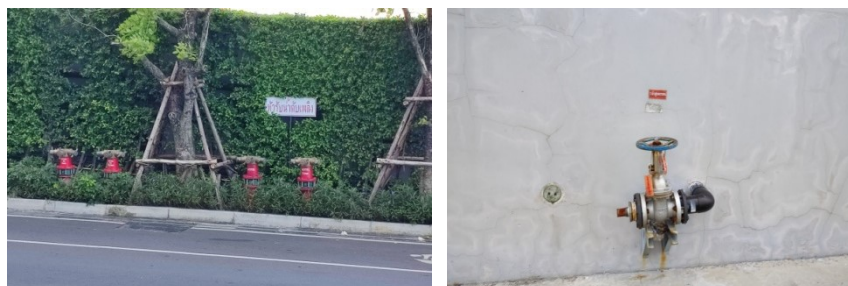
ภาพที่ 4-30 หัวรับน้ำดับเพลิงจากภายนอกส่วนโรงแรม และส่วนสรรพสินค้าพาณิชย์

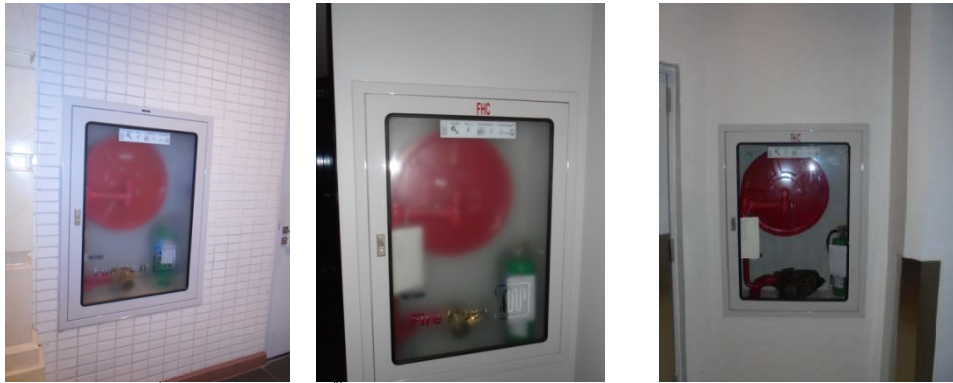
ภาพที่ 4-31 ตู้เก็บสายฉีดน้ำดับเพลิงพร้อมอุปกรณ์ส่วนสรรพสินค้าพาณิชย์ และส่วนโรงแรม

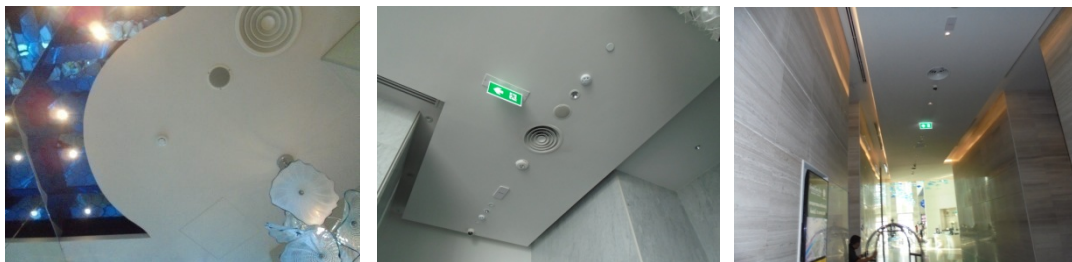
ภาพที่ 4-32 ระบบหัวกระจายน้ำดับเพลิงอัตโนมัติและระบบเตือนอัคคีภัย

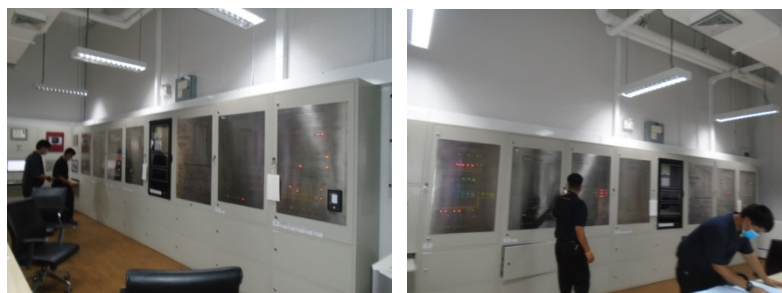
ภาพที่ 4-33 แผงควบคุมศูนย์รับ-ส่งสัญญาณแจ้งเหตุอัคคีภัย

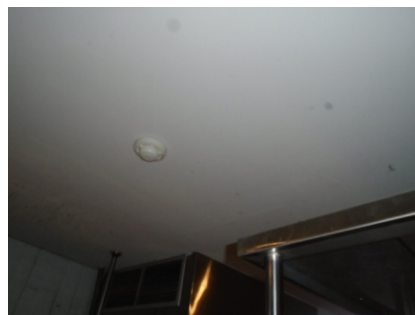
ภาพที่ 4-34 เครื่องตรวจจับความร้อนในห้องครัว

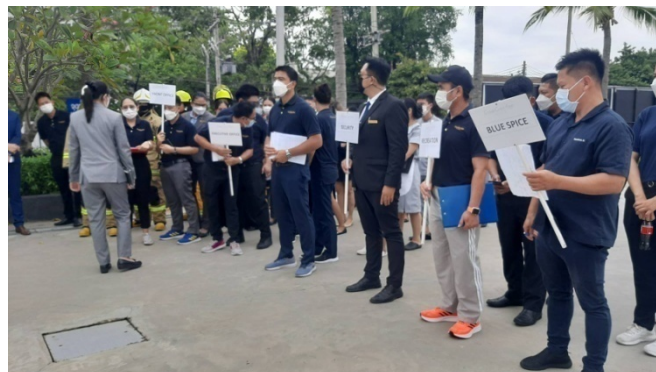
ภาพที่ 4-40 การซ้อมอพยพหนีไฟ และซ้อมการดับเพลิงของอาคารโครงการประจำปี 2565

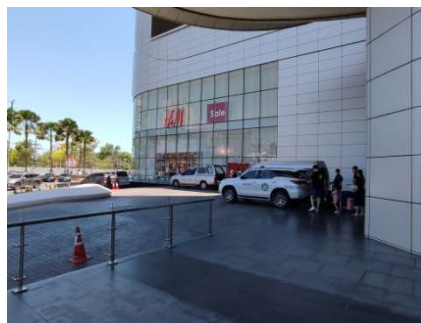
ภาพที่ 4-43 จุดจอดรถรับส่งด้านหน้าสรรพสินค้าและที่จอดรถด้านหน้าโครงการ

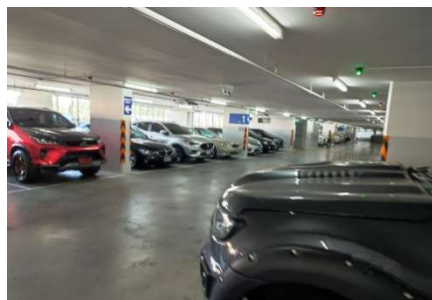
ภาพที่ 4-44 ที่จอดรถอัจฉริยะของอาคารจอดรถ

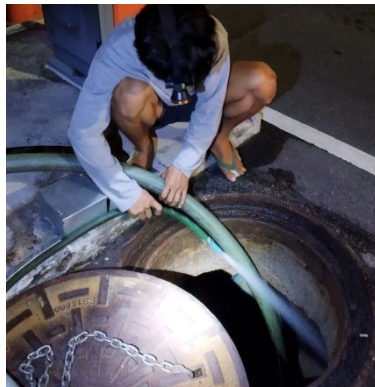
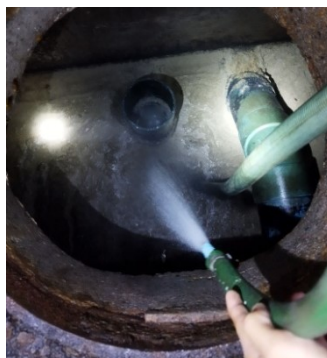
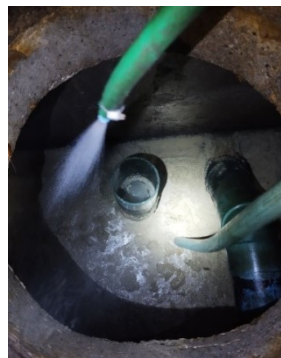
ภาพที่ 4-51 ดูตะกอนไขมันและถังเก็บตะกอนในระบบบำบัดน้ำเสีย

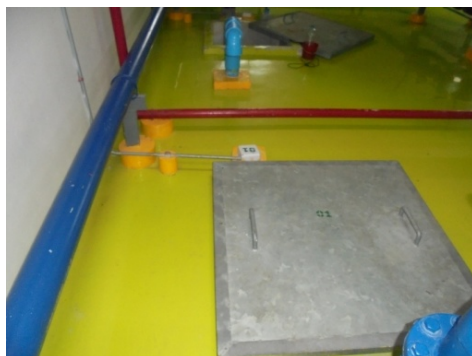
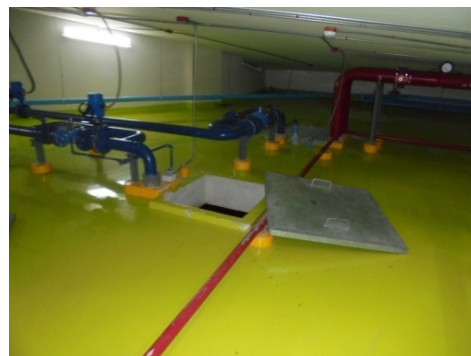
ภาพที่ 4-52 ฝาดังสำรวจน้ำใต้ดิน

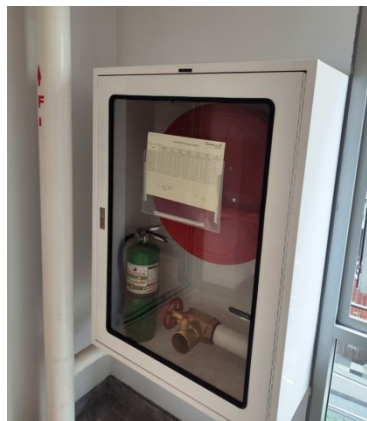
ภาพที่ 4-54 ท่อเย็นและตู้เก็บสายฉีดน้ำดับเพลิงบริเวณส่วนโถงลิฟท์ของอาคารจอดรถ Carpark

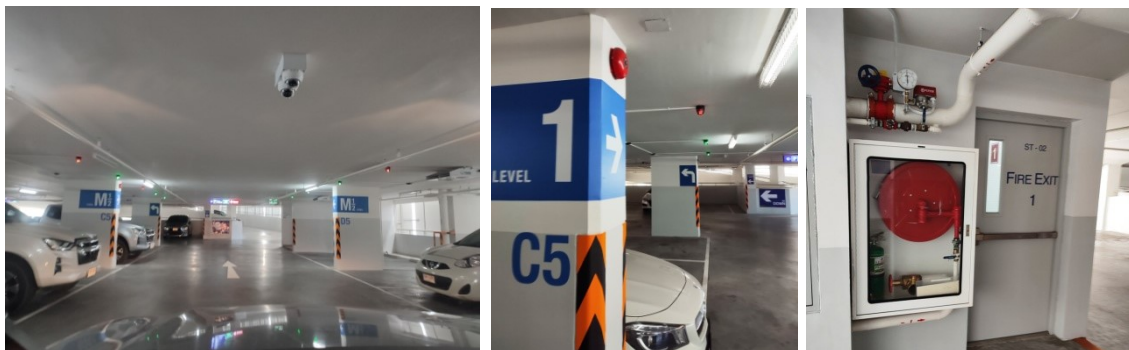
ภาพที่ 4-55 กล้องวงจรปิด กระดิ่งเตือนอัคคีภัย ไฟฉุกเฉิน และประตุนิไฟ

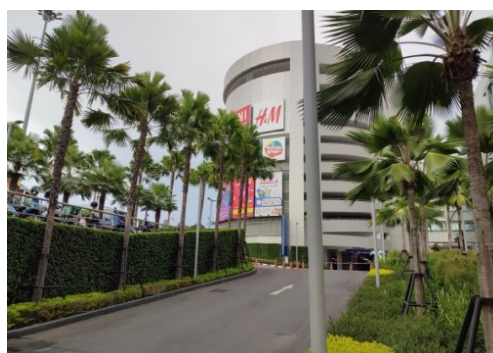
ภาพที่ 4-56 การปลูกต้นไม้บริเวณทางลาด และทางเข้าออกอาคาร Carpark

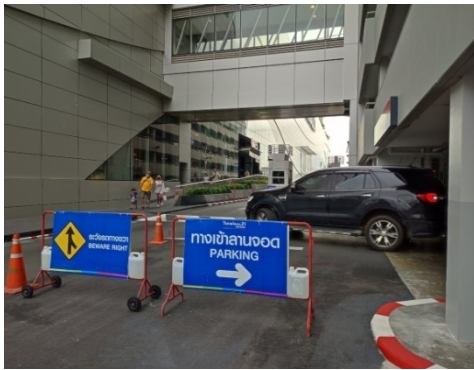
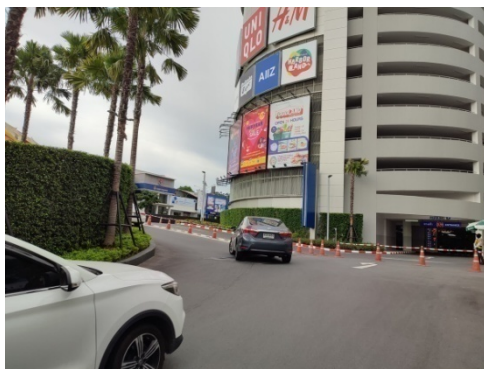
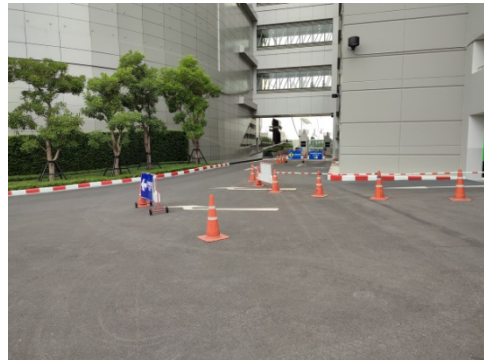
ภาพที่ 4-57 ทางเข้า-ออกสู่ถนน พญาเหนือ พัทธาสายสอง และถนนเพชรตระกูล

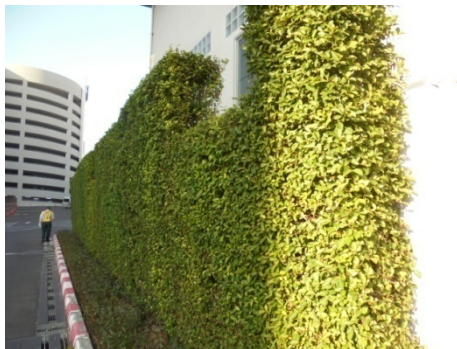
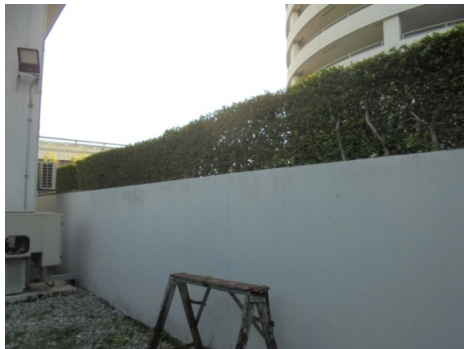
2. บริเวณสถานีไฟฟ้าย่อย Sub Station จัดให้มีการติดตั้งรั้วสูง 2.20 เมตร ล้อมรอบส่วนประตูเข้า-ออก(ทางทิศเหนือและทิศตะวันตก) โครงการจะลือคฤญแจไว้และเปิดใช้เมื่อต้องการตรวจสอบและบำรุงรักษา สำหรับบุคคลที่มีหน้าที่เกี่ยวข้องเท่านั้น	มีรั้วถาวรรอบแนวเขตที่ดินความสูง 2-3 เมตร และแนวกำแพงกันดินสูงไม่เกิน 1.5 เมตร และปลูกไม้ยืนต้นไว้ตามแนวรั้ว ประตูทางเข้า-ออก ลือคฤญแจไว้ตลอดจะเปิดเฉพาะเจ้าหน้าที่ดูแลเท่านั้น	-	ภาพที่ 4-1

ภาพที่ 4-58 รั้วสถานไฟฟ้าย่อย สูง 2.2 เมตร และปลูกต้นไม้ยืนต้นริมรั้ว เป็นไปตามพื้นที่สีเขียวของ TERMINAL21PATTAYA

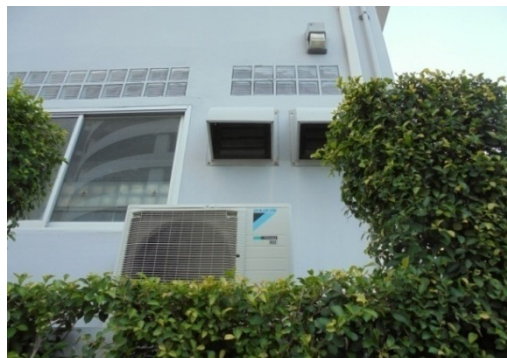
ภาพที่ 4-59 ห้อง Control สูงจากพื้นดินเดิม 1.75 เมตร

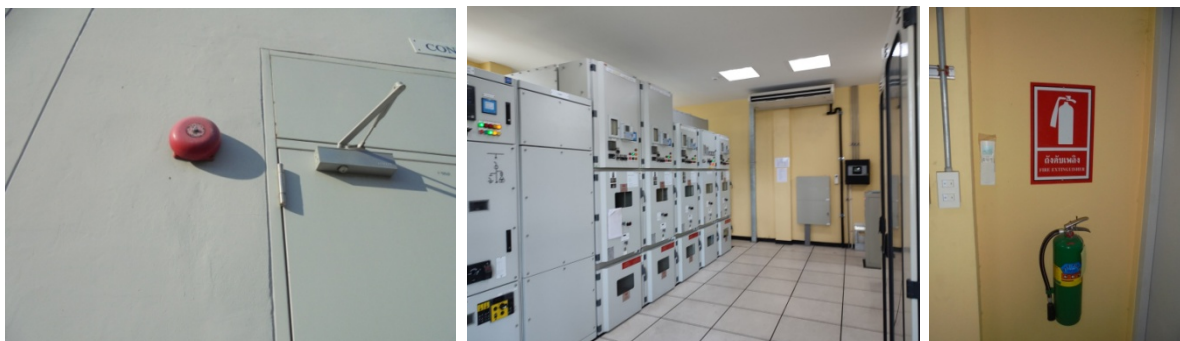
ภาพที่ 4-63 ระบบเตือนอัคคีภัยหน้าห้องคอนโทรล

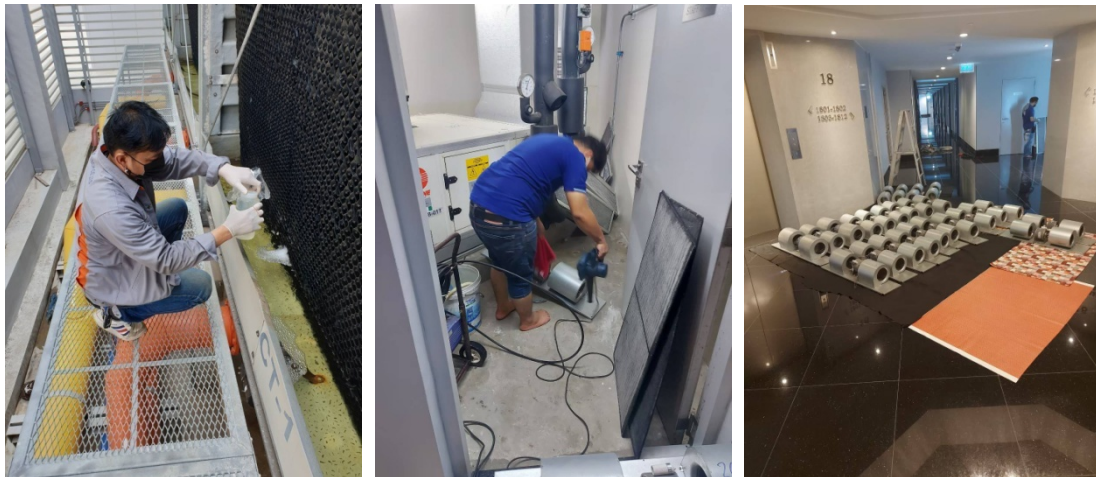
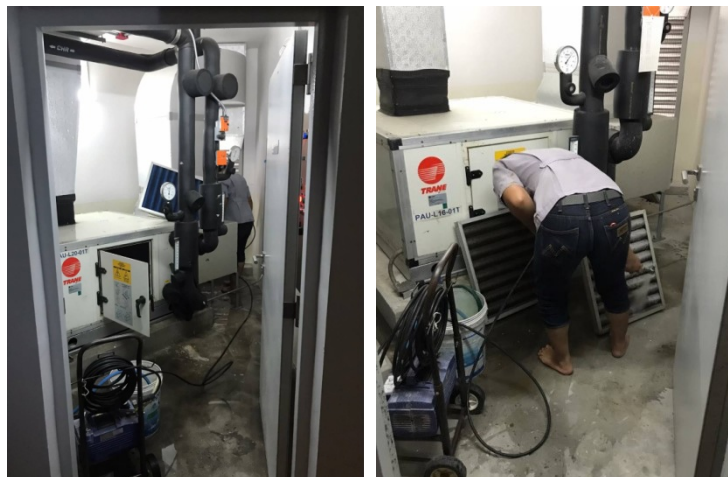
ภาพที่ 4-64 ล้างทำความสะอาดระบบปรับอากาศ และCooling Tower

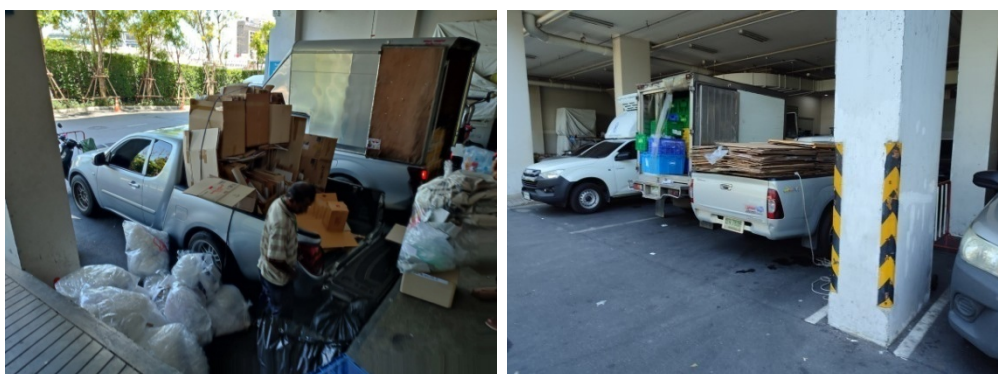
ภาพที่ 4-65 ขยายเศษวัสดุรีไซเคิล จำพวก กระดาษ ขวดพลาสติก ให้ร้านรับซื้อของเก่า
