รายงานผลการปฏิบัติตามมาตรการป้องกันและแก้ไขผลกระทบสิ่งแวดล้อม  
และมาตรการติดตามตรวจสอบคุณภาพสิ่งแวดล้อม ในระยะดำเนินการ  
โครงการโนเบิล รีดี คอนโดมิเนียม

ซอยอารีย์ 1 ถนนพหลโยธิน แขวงสามเสนใน เขตพญาไท กรุงเทพมหานคร

ระหว่างเดือนมกราคม – มิถุนายน พ.ศ. 2566

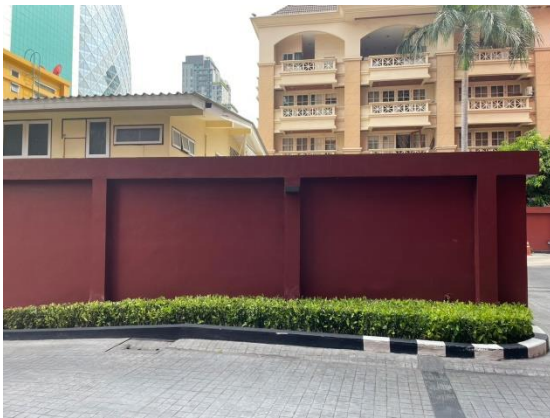
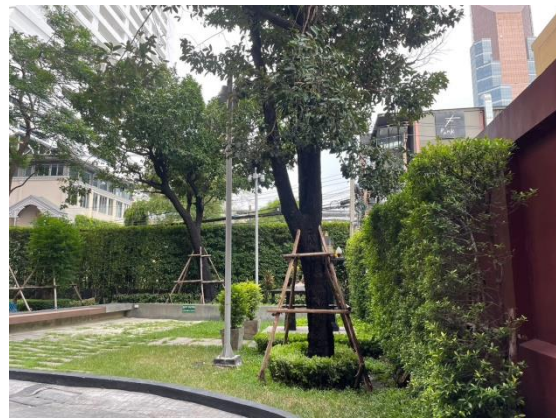
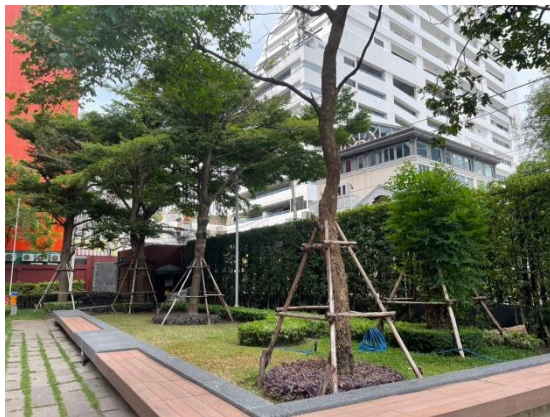
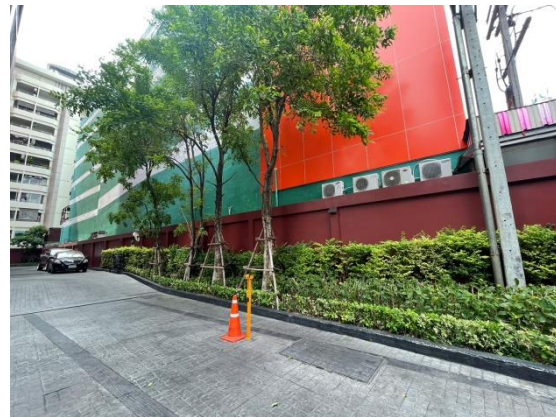
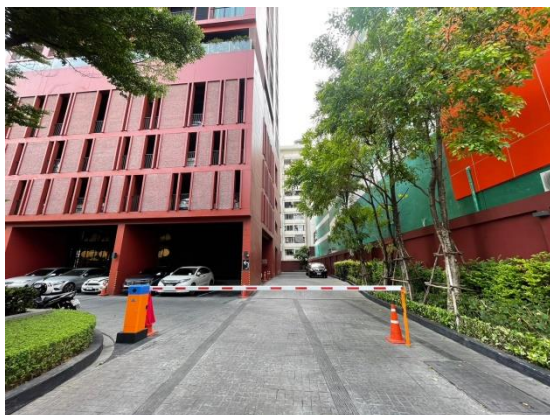
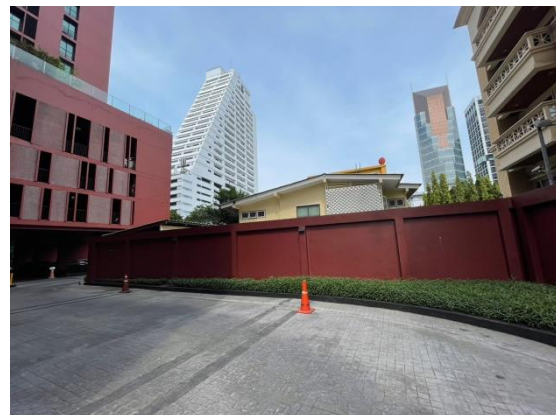
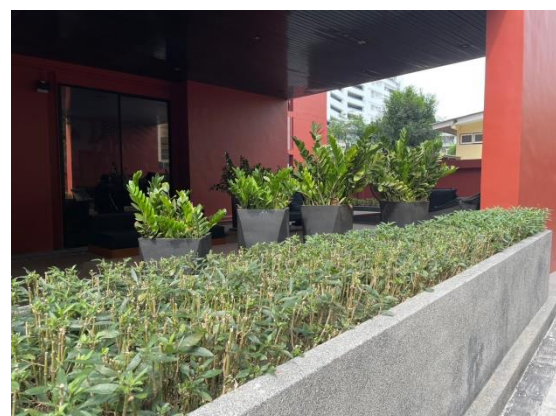
รูปที่ 2-1 พื้นที่สีเขียวบริเวณชั้น 1

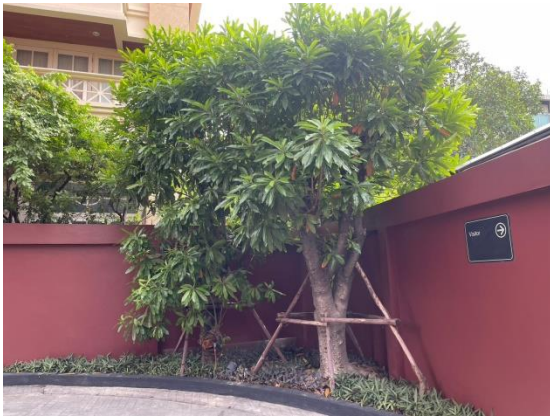
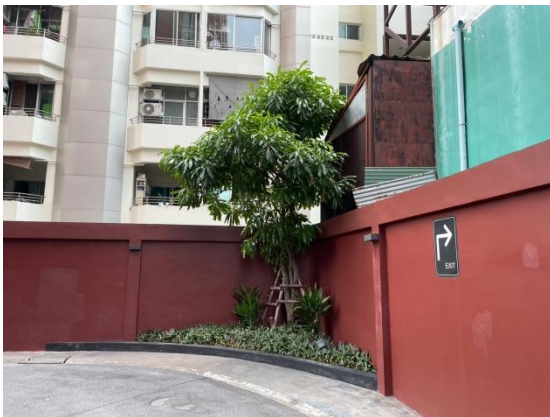
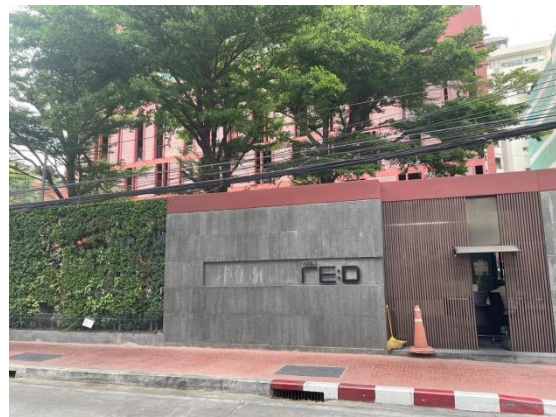
รูปที่ 2-1 (ต่อ) พื้นที่สีเขียวบริเวณชั้น 1

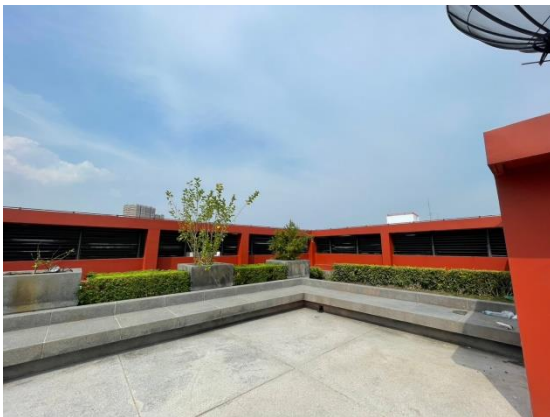
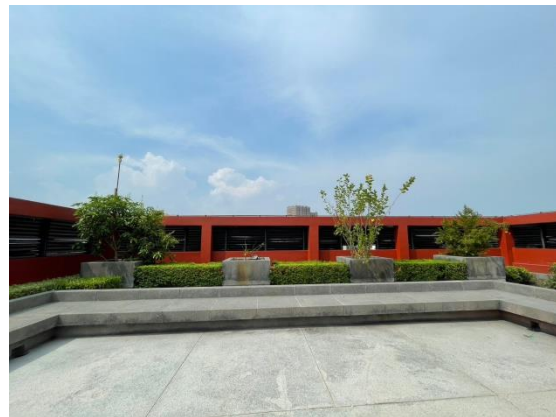
รูปที่ 2-1 (ต่อ) พื้นที่สีเขียวบริเวณชั้นดาดฟ้า

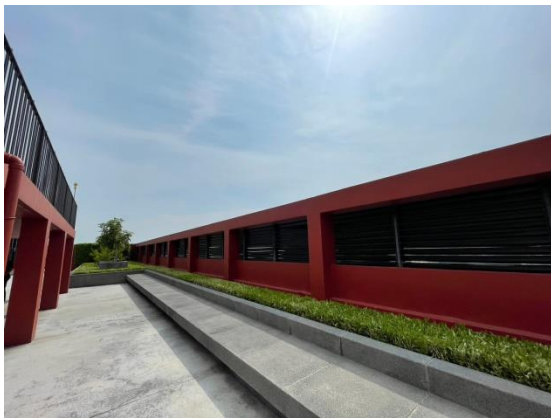
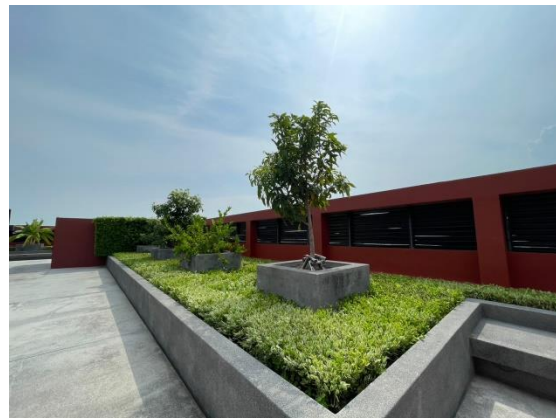
รูปที่ 2-1 (ต่อ) พื้นที่สีเขียวบริเวณชั้นดาดฟ้า
