## 5. ผลการดำเนินการตามมาตรการป้องกันและแก้ไขผลกระทบสิ่งแวดล้อม

#### โครงการ Courtyard by Marriott Bangkok Hotel (ชื่อเดิม โรงแรมคอร์ตยาร์ด กรุงเทพ) ระยะเปิดดำเนินการ

รายงานผลการปฏิบัติตามมาตรการป้องกันแก้ไขผลกระทบสิ่งแวดล้อม และมาตรการติดตามตรวจสอบคุณภาพสิ่งแวดล้อม  
โครงการ Courtyard by Marriott Bangkok Hotel ตั้งอยู่ที่ เลขที่ 155/1 ซอยมหาดเล็กหลวง 1 ถนนจรัญ แขวงลุมพินี เขตปทุมวัน กทม.

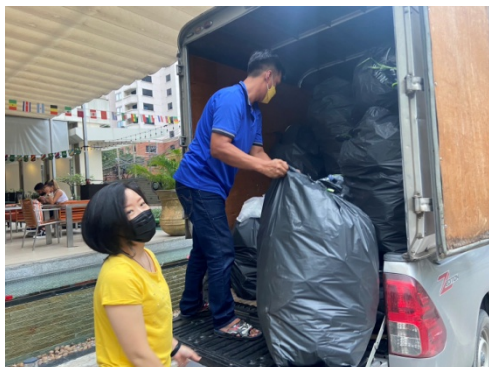
ภาพที่ 4-25 ล้างทำความสะอาดห้องพัสดุขยะรวม และรวบรวมมูลฝอยรีไซเคิล นำออกมาขายให้รถรับซื้อของเก่าและรถจัดเก็บมูลฝอย

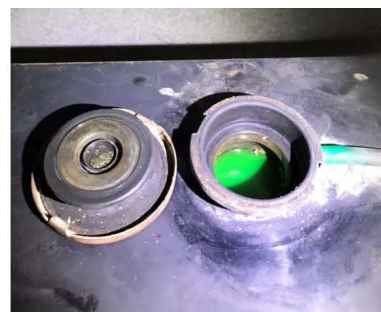
ขณะทำการตรวจเช็คระดับน้ำในหม้อน้ำ

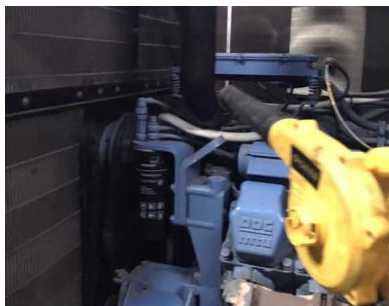
ขณะทำการตรวจเช็คทำความสะอาด  
บริเวณรอบเครื่องยนต์

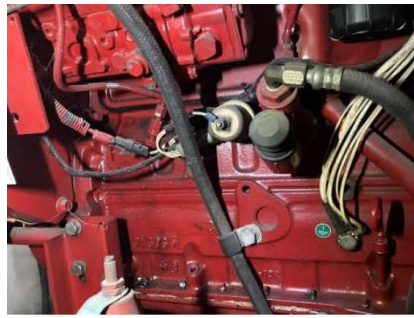
ภาพขณะตรวจเช็คทำความสะอาด  
บริเวณรอบเครื่องยนต์

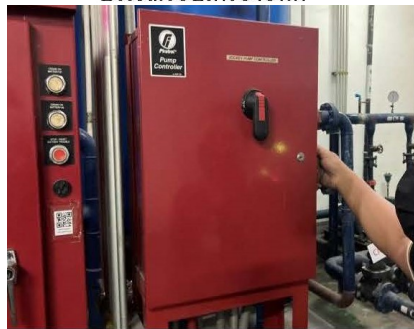
ภาพขณะตรวจเช็คตู้ JOCKEY PUMP  
CONTROLLER

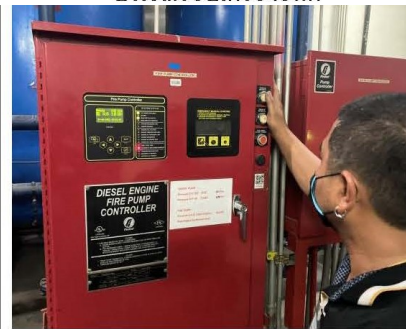
ภาพขณะตรวจเช็คตู้ FIRE PUMP  
CONTROLLER

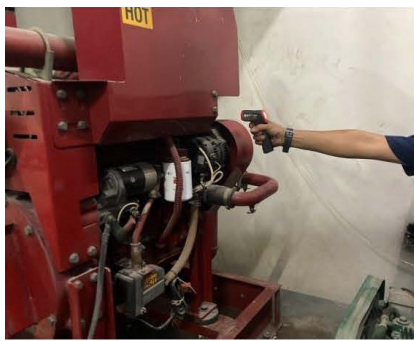
ภาพขณะตรวจวัดอุณหภูมิปั้มขณะทำงาน

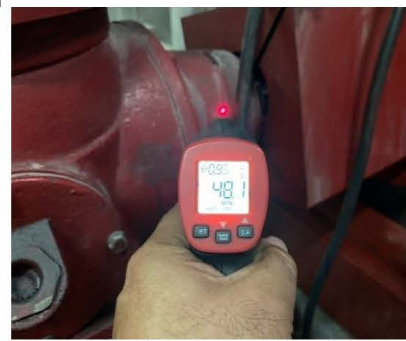
ภาพขณะตรวจวัดอุณหภูมิปั้มขณะทำงาน
