5. ผลการดำเนินการตามมาตรการป้องกันและแก้ไขผลกระทบสิ่งแวดล้อม
ตารางที่ 2 เปรียบเทียบมาตรการป้องกันและแก้ไขผลกระทบสิ่งแวดล้อมที่กำหนดไว้ในรายงานการวิเคราะห์ผลกระทบสิ่งแวดล้อม
โครงการ U KHAOYAI HOTEL(ชื่อเดิม โรงแรม Magnolias4) ระยะเปิดดำเนินการ

แบบ ตต.3

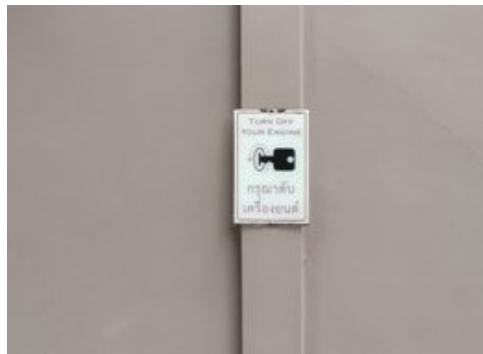
ภาพที่ 3-6 ป้ายเตือนให้ดับเครื่องยนต์พื้นที่จอดรถ

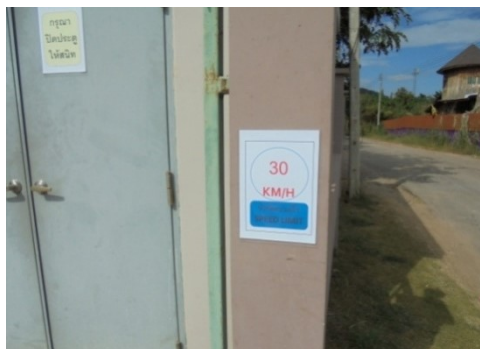
ภาพที่ 3-7 ป้ายจำกัดความเร็วติดไว้บริเวณทางวิ่งรถทางเข้า-ออกโครงการ

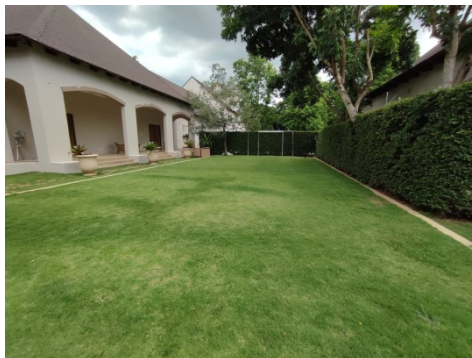
ภาพที่ 3-9 บริเวณพื้นที่สีเขียวสำหรับบ่อบำบัดก๊าซมีเทน

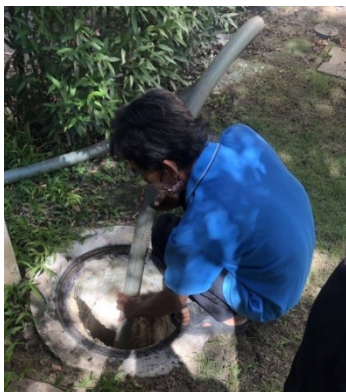
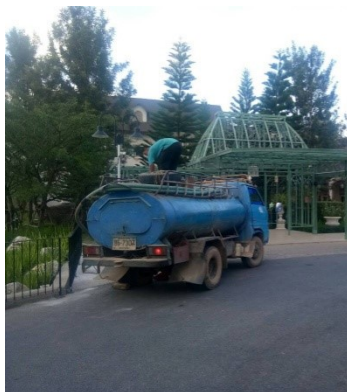
ภาพที่ 3-10 สูบตะกอนออกจากถังแยกตะกอน

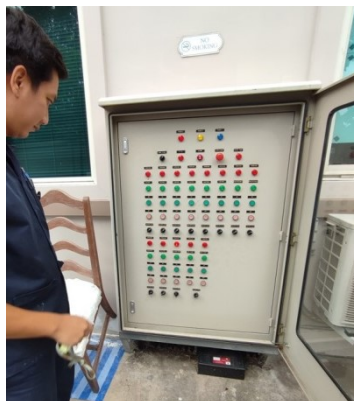
ภาพที่ 3-11 แยกมิเตอร์แผงควบคุมระบบบ่อบำบัดน้ำเสียโดยเฉพาะ

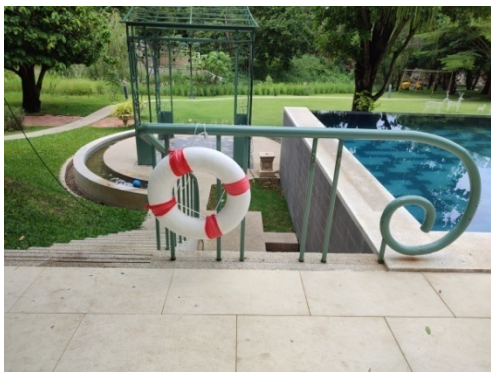
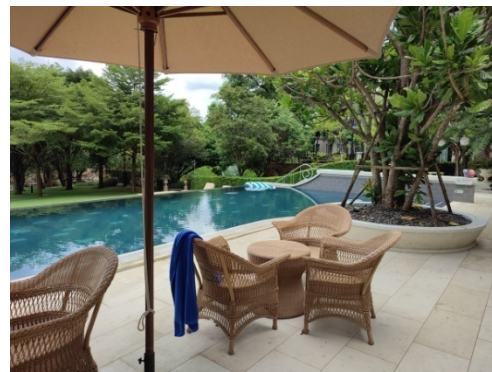
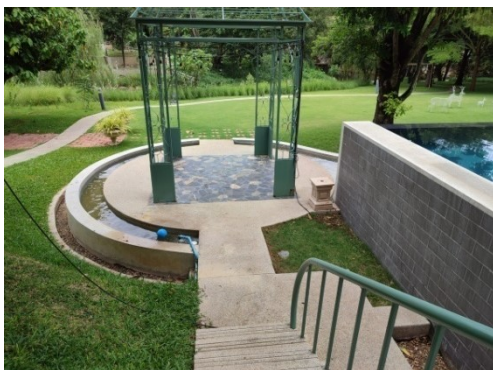
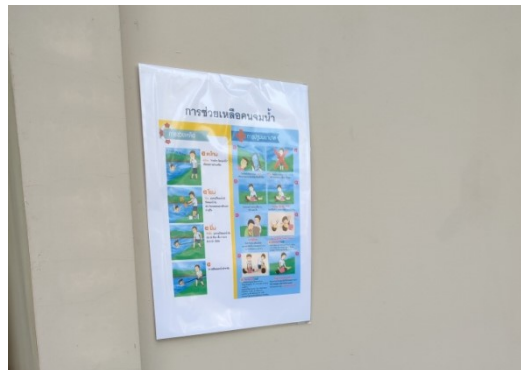
ภาพที่ 3-13 สระว่ายน้ำอุปกรณ์ช่วยชีวิต ทางเดิน และป้ายวิธีการช่วยชีวิตคนจมน้ำ

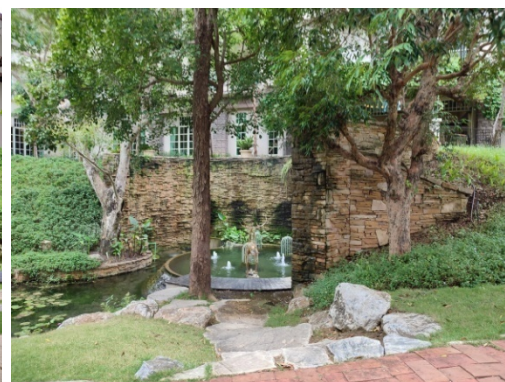
ภาพที่ 3-14 อนุรักษ์ไม้ยืนต้นขนาดใหญ่ไว้ในโครงการ

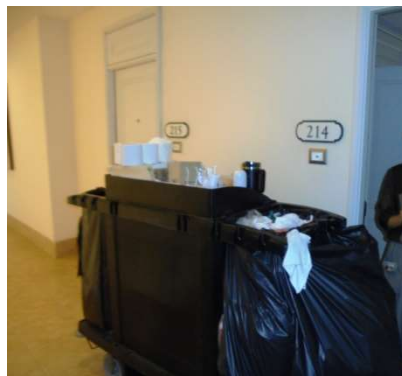
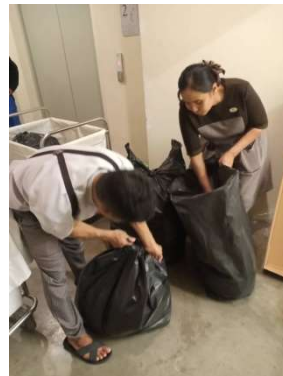
ภาพที่ 3-20 ถึงขยะภายในโครงการและการคัดแยกมูลฝอยของแม่บ้านและจัดเก็บนำไปไว้ที่ห้องพักมูลฝอยรวม

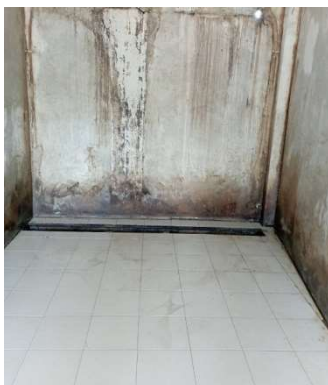
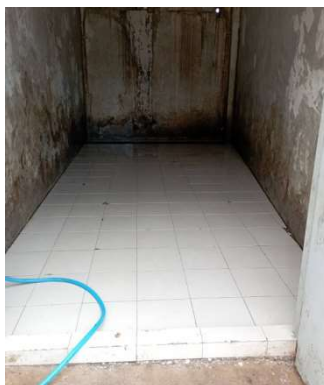
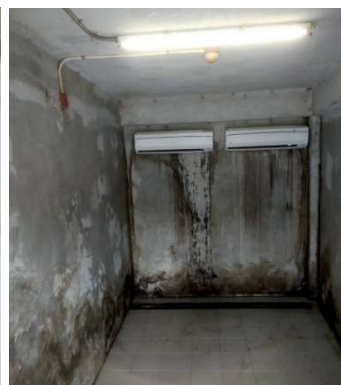
ภาพที่ 3-21 ภายห้องพักมูลฝอยรวมของโครงการ และล้างทำความสะอาดอย่างสม่ำเสมอหลังจากเก็บขนมูลฝอยแล้ว

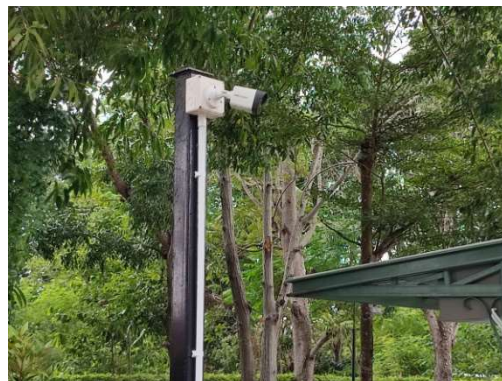
ภาพที่ 3-24 กล้องวงจรปิด

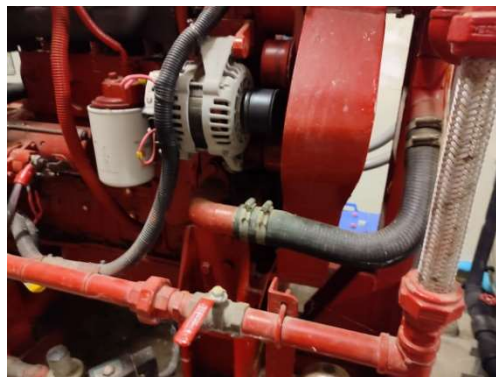
ภาพที่ 3-25 ห้องเครื่องสูบน้ำดับเพลิง

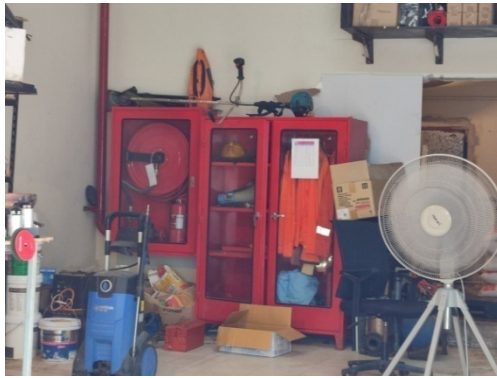
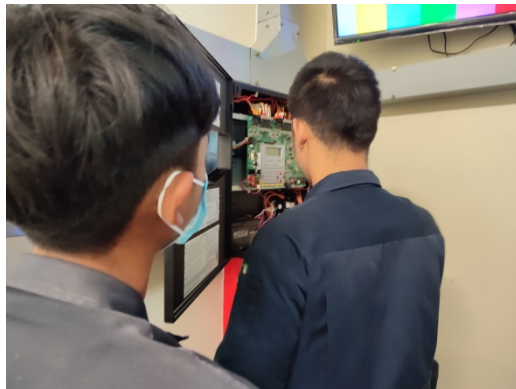
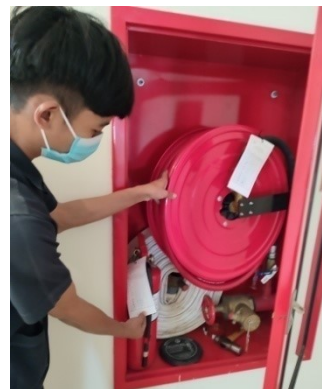
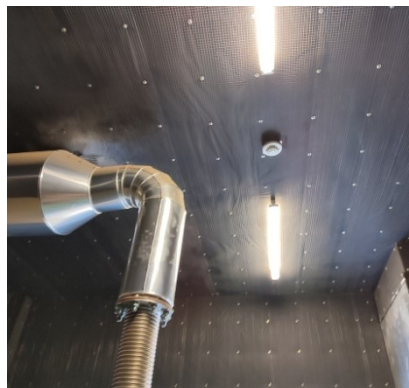
ภาพที่ 3-26 ตรวจสอบระบบป้องกันและเตือนอัคคีภัย พร้อมใช้งาน

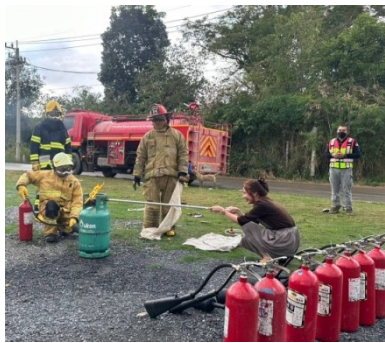
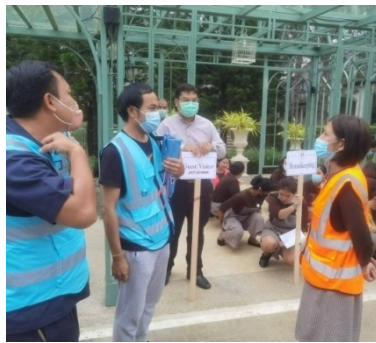
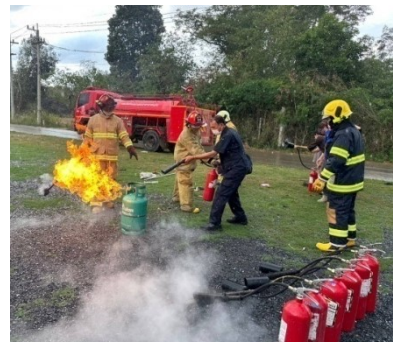
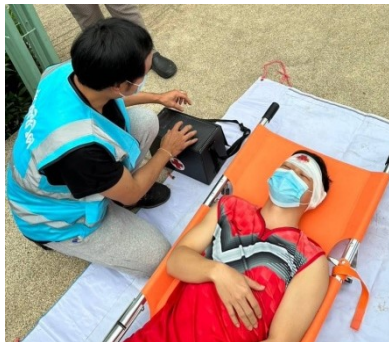
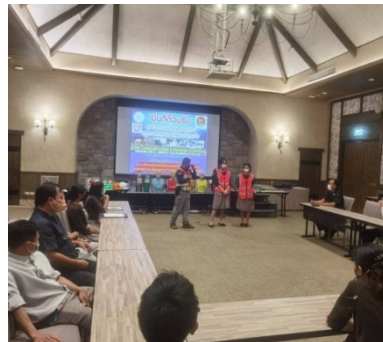
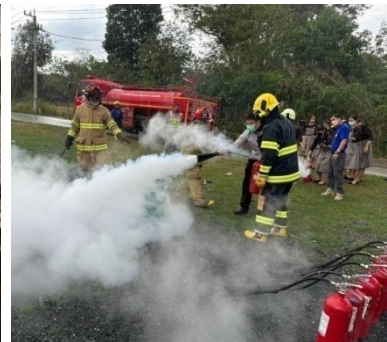
ภาพที่ 3-28 ซ้อมอพยพหนีไฟและซ้อมดับเพลิง ประจำปี 2565

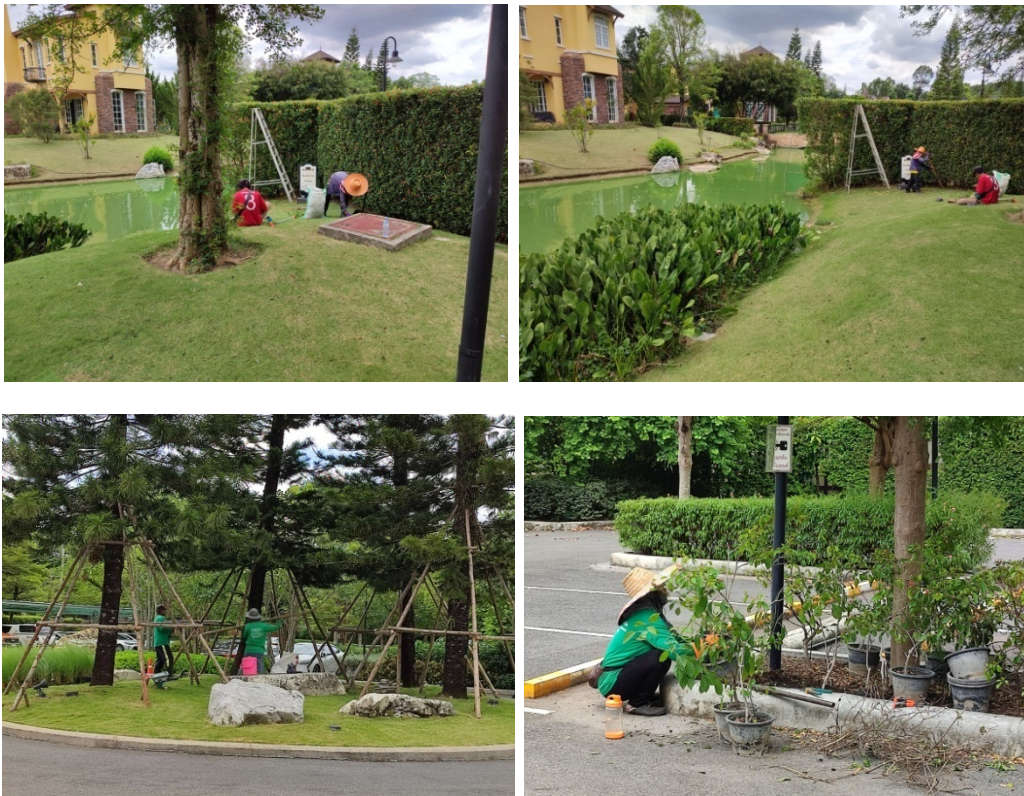
ภาพที่ 3-30 ดูแลพื้นที่สีเขียวไว้แล้วเป็นอย่างดี

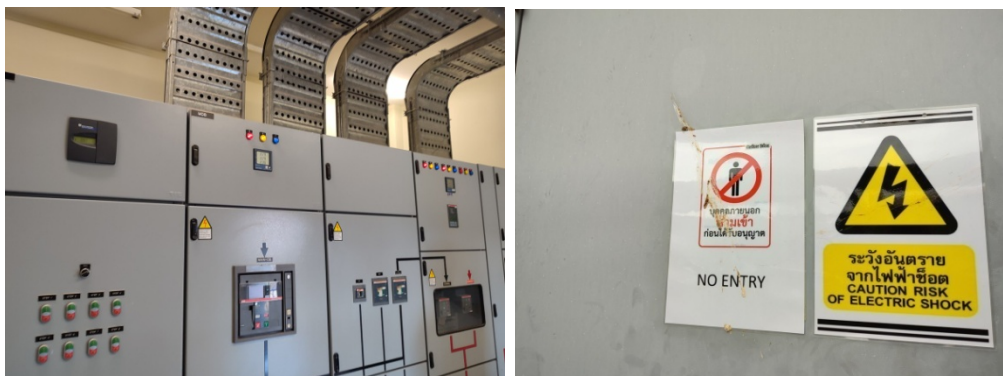
ภาพที่ 3-31 ห้องไฟฟ้าประจำอาคาร และป้ายเตือนหน้าห้องให้ระวังอันตรายจากไฟฟ้าช็อต

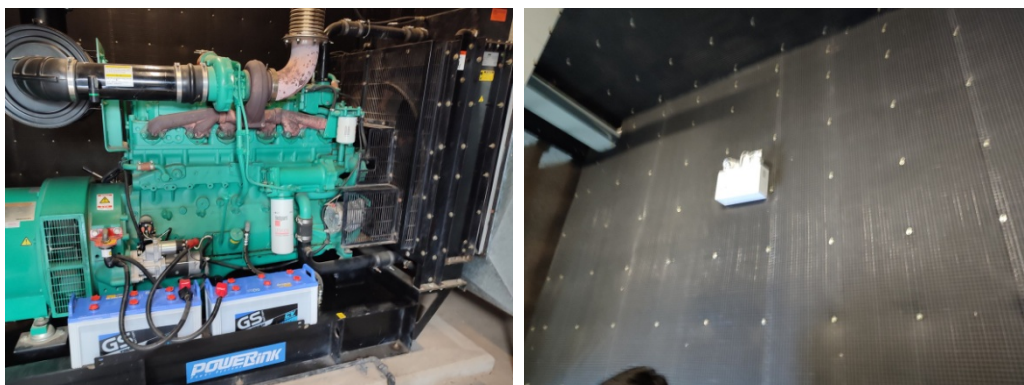
ภาพที่ 3-32 เครื่องกำเนิดไฟฟ้าฉุกเฉิน มีฉนวนกันเสียงดังอยู่ภายในห้อง

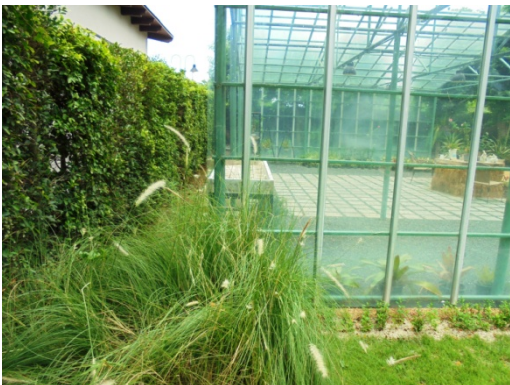
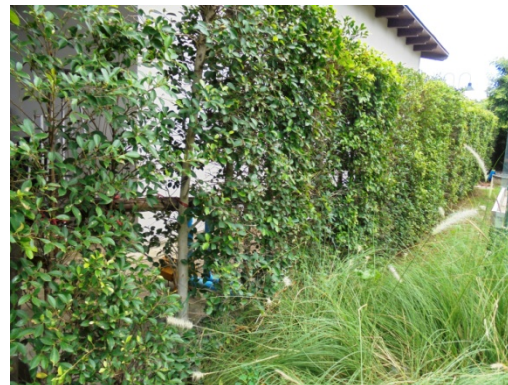
ภาพที่ 3-34 มีท่อใต้ดินในการใช้น้ำรดน้ำไม้

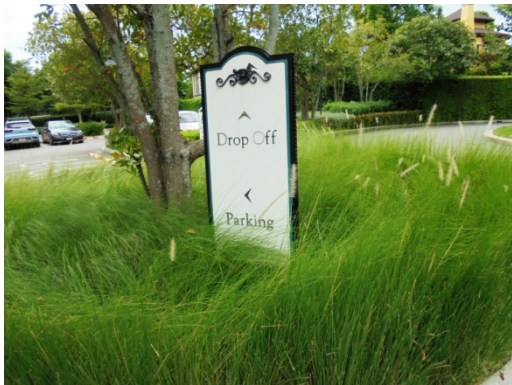
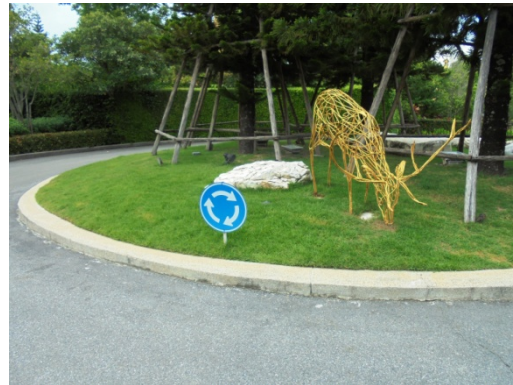
ภาพที่ 3-38 ป้ายจราจรบริเวณที่จอดรถยนต์

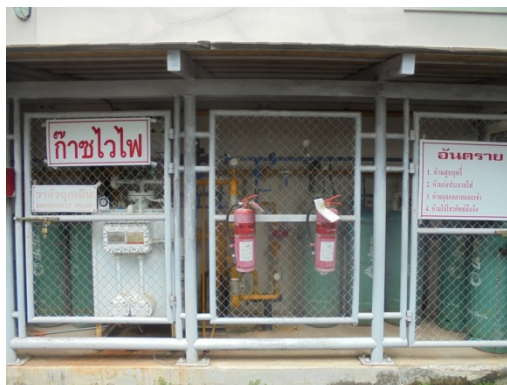
ภาพที่ 3-39 ถังเคมีดับเพลิง ติดตั้งไว้บริเวณที่เก็บถังแก๊ส

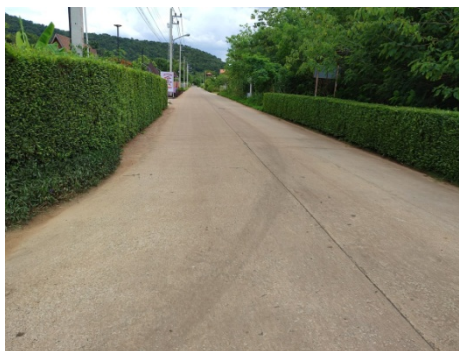
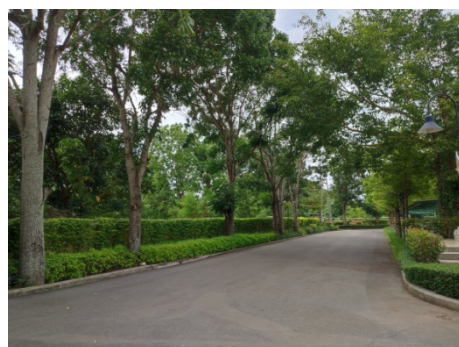
ภาพที่ 3-42 สภาพถนนการะจ่ายอม มีสภาพดี ไม่เสียหาย

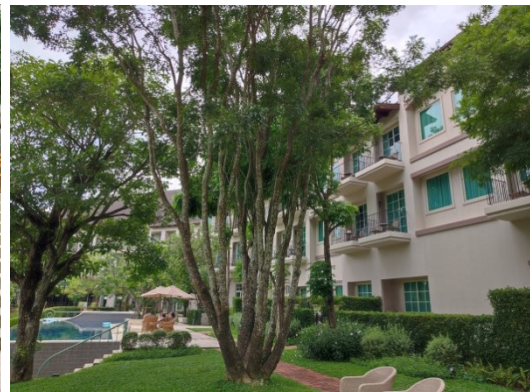
ภาพที่ 3-44 ภูมิสถาปัตย์อาคาร ใช้สีอ่อนให้กลมกลืนกับสภาพธรรมชาติโดยรอบ

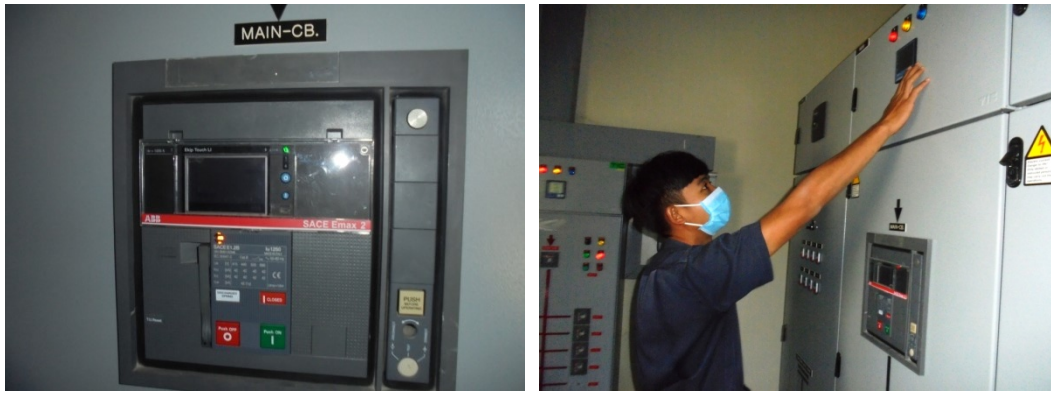
ตรวจสอบระบบไฟฟ้า ใช้งานได้ปกติ

ภาพที่ 3-46 ตรวจสอบและซ่อมบำรุงระบบไฟฟ้าและระบบป้อนน้ำ ป้อนสูบน้ำดับเพลิง

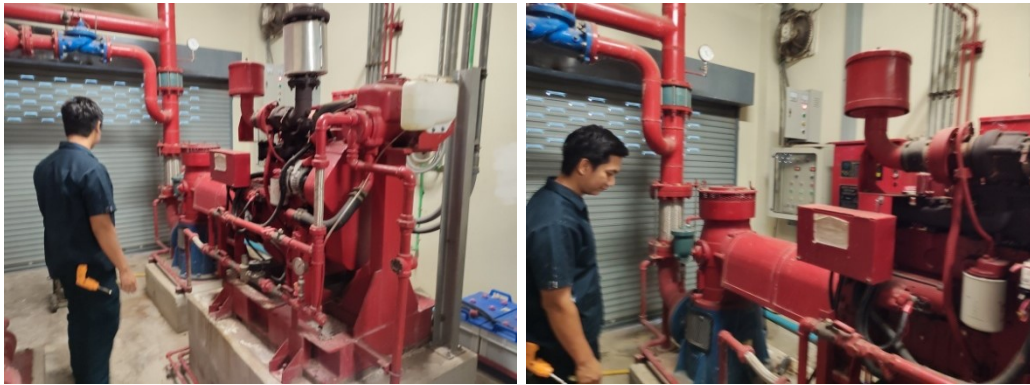
ตรวจสอบระบบ Fire Pump ใช้งานได้ปกติ

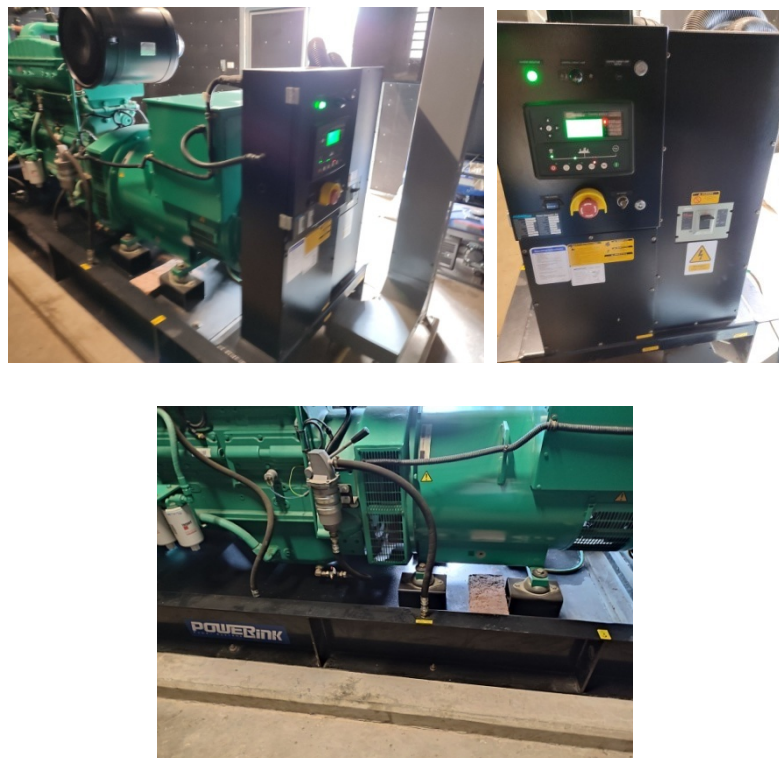
ตรวจสอบระบบ Generator สามารถใช้งานได้ปกติ
