## บทที่ 2

### ผลการปฏิบัติตามมาตรการป้องกันและแก้ไขผลกระทบสิ่งแวดล้อม

บัดนี้ นิติบุคคลอาคารชุด แอทธินี เรสซิเดนซ์ ได้มอบหมายให้ บริษัท ทัท พร็อพเพอร์ตี้ จำกัด ดำเนินการ  
ติดตามตรวจสอบการปฏิบัติตามมาตรการป้องกันและแก้ไขผลกระทบสิ่งแวดล้อมโครงการ มิเลนเนียม คอมเพล็กซ์  
(ระยะดำเนินการ) ส่วนของอพาร์ทเมนต์ ช่วงเดือนมกราคม - มิถุนายน 2566 ตามที่กำหนดไว้ในรายงานการ  
วิเคราะห์ผลกระทบสิ่งแวดล้อม โดยเนื้อหาบทนี้จะแสดงผลการปฏิบัติตามมาตรการป้องกันและแก้ไขผลกระทบ  
สิ่งแวดล้อม ซึ่งทางบริษัท ทัท พร็อพเพอร์ตี้ จำกัด ทำการตรวจประเมินด้วยวิธี Walk through Survey พร้อมทั้ง  
รวบรวมเอกสารหลักฐานต่าง ๆ และภาพถ่ายประกอบผลการปฏิบัติตามมาตรการฯ

**ตารางที่ 2.2-1** มาตรการป้องกันและแก้ไขผลกระทบสิ่งแวดล้อม (ระยะดำเนินการ) โครงการ มิเลนเนียม คอมเพล็กซ์

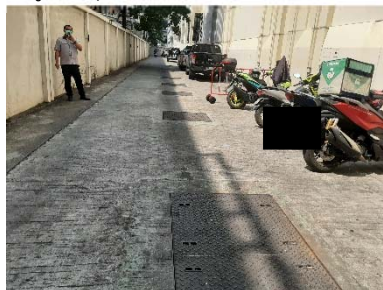
ภาพที่ 2.2-5 ระบบบำบัดน้ำเสียภายในโครงการ

ระบบบำบัดน้ำเสีย (ฝักเหล็ก)

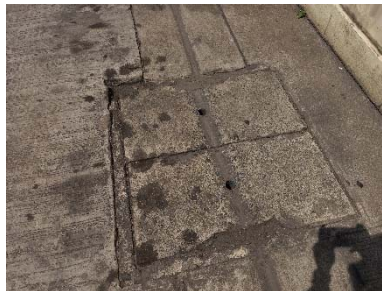
บ่อพักน้ำรอบโครงการ
