รูปแสดงการปฏิบัติตามมาตรการป้องกันและแก้ไขผลกระทบสิ่งแวดล้อม และมาตรการติดตามตรวจสอบผลกระทบสิ่งแวดล้อม  
โครงการอาคารชุด Artemis Bangkok (อาร์ทีมิส กรุงเทพฯ)  
ระหว่างเดือนมกราคม - มิถุนายน พ.ศ. 2566

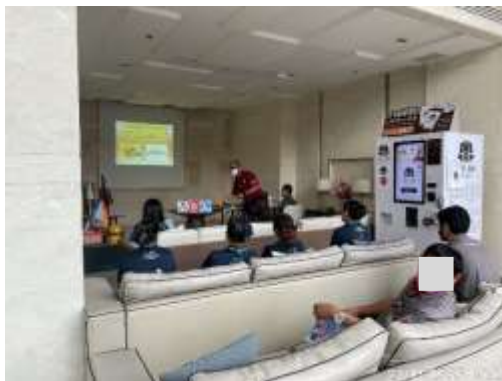
รูปที่ 2-6 ฟีกซ้อมอพยพ และอบรมเรื่องระบบป้องกันอัคคีภัยประจำปี 2565  
และป้ายแสดงรายชื่อเจ้าหน้าที่รับผิดชอบการอพยพ

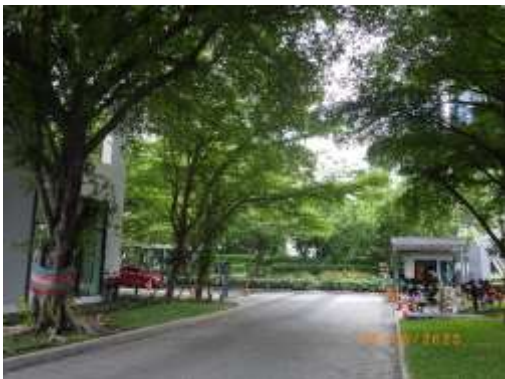
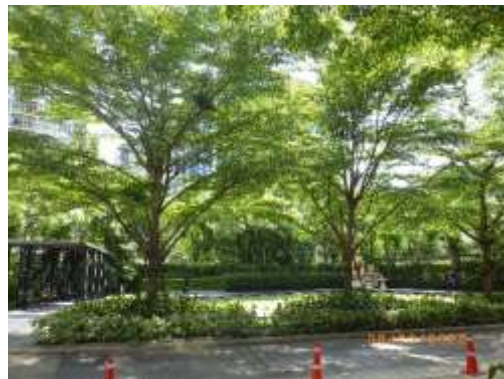
รูปที่ 2-12 พื้นที่สีเขียวภายในโครงการ และการปลูกไม้หลายระดับความสูง

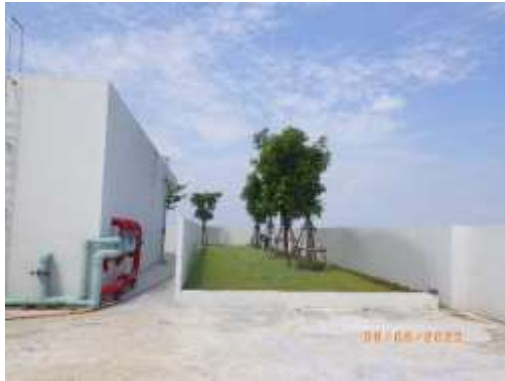
รูปที่ 2-12 (ต่อ) พื้นที่สีเขียวภายในโครงการ และการปลูกไม้หลายระดับความสูง

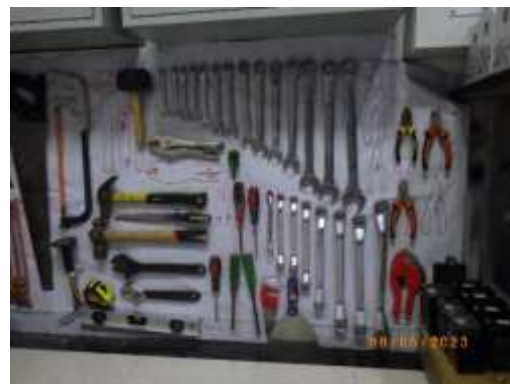
รูปที่ 2-14 เครื่องมือช่าง

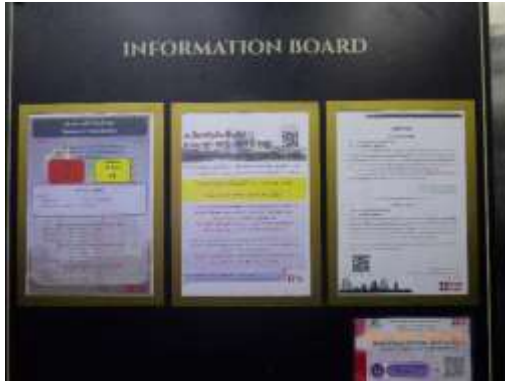
รูปที่ 2-16 หนังสือแจ้งลูกบ้านล่วงหน้า บริเวณที่จะมีการ  
ดูแล/บำรุง/ซ่อมแซมระบบ

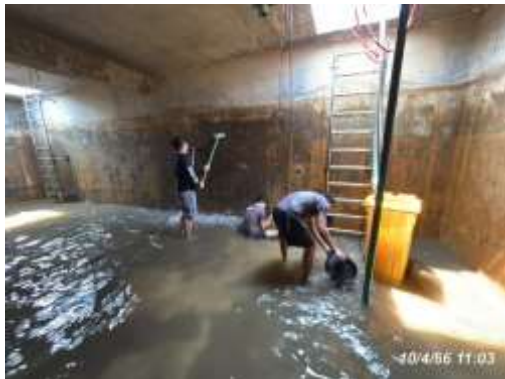
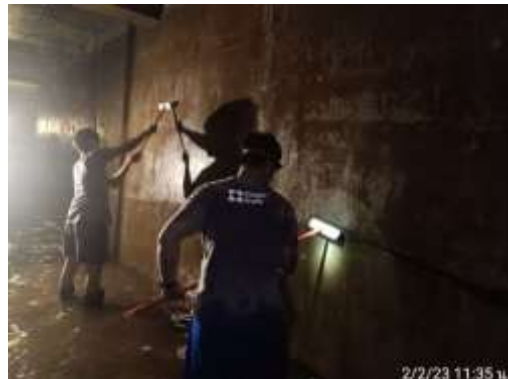
รูปที่ 2-18 การล้างทำความสะอาดถึงเก็บน้ำสำรอง

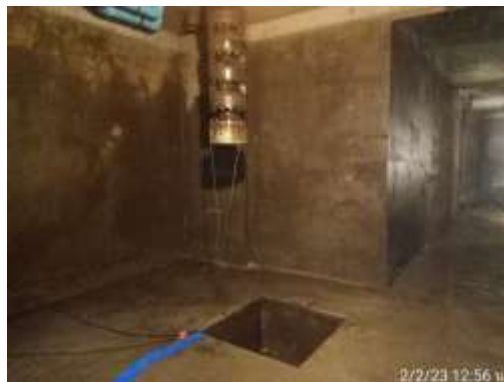
รูปที่ 2-19 ถังเก็บน้ำสำรองใต้ดิน

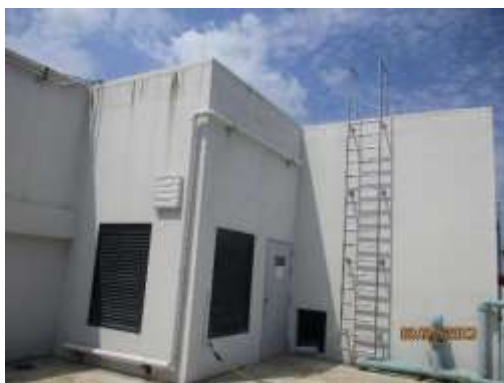
รูปที่ 2-20 ถังเก็บน้ำดาดฟ้า

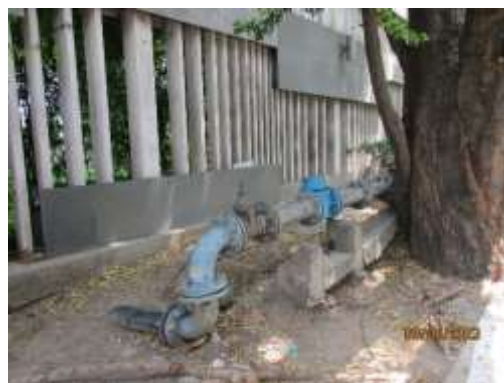
รูปที่ 2-21 วาล์วเพื่อปิด-เปิดรับน้ำประปาเข้าโครงการ

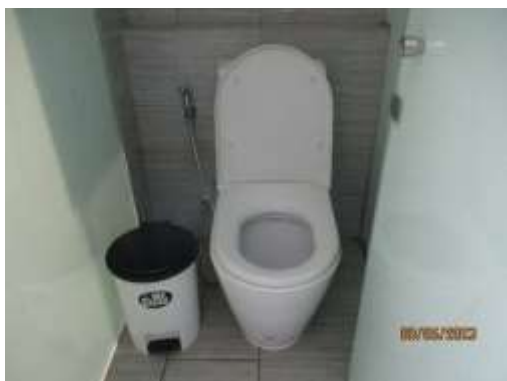
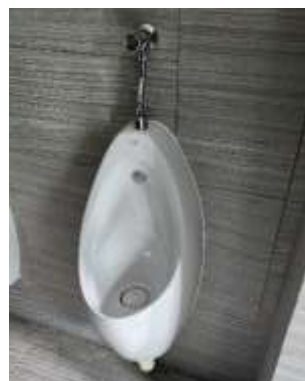
รูปที่ 2-22 สุขภัณฑ์ประหยัดน้ำ

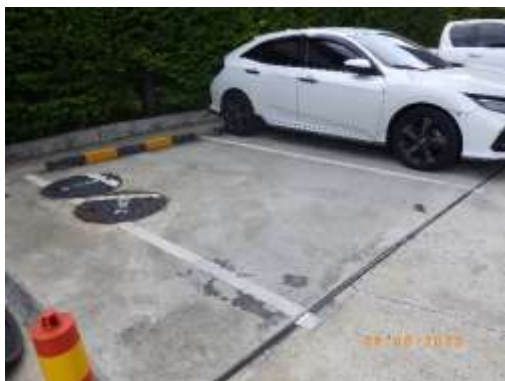
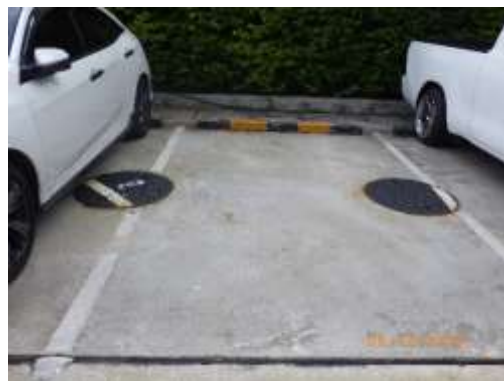
รูปที่ 2-25 ระบบบำบัดน้ำเสียของโครงการ และบ่อหน่วงน้ำ

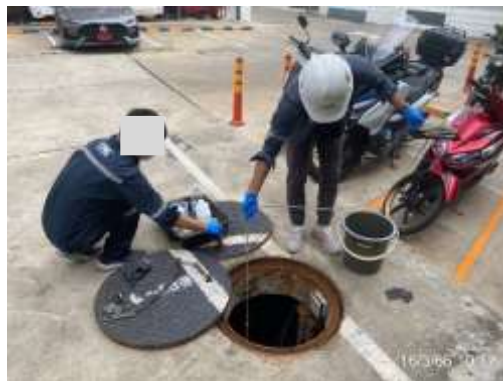
รูปที่ 2-26 การติดตามตรวจสอบคุณภาพน้ำทิ้งจากระบบบำบัดน้ำเสีย

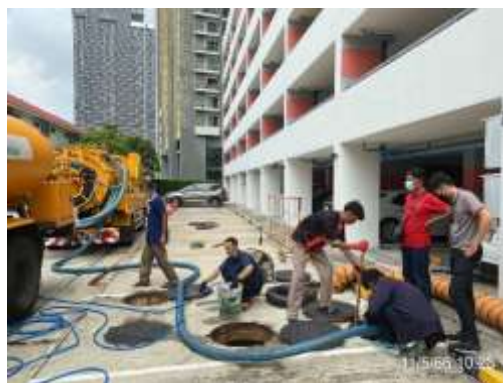
รูปที่ 2-28 การสูบบ่อตกไขมัน

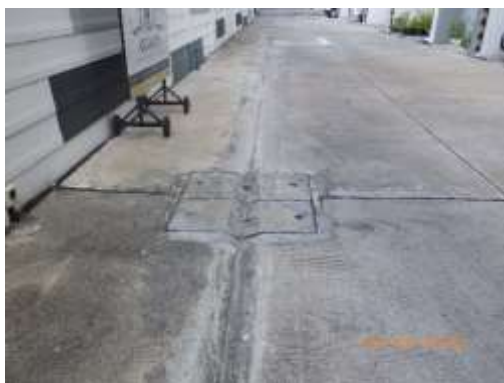
รูปที่ 2-29 แนวท่อระบายน้ำภายในพื้นที่โครงการ

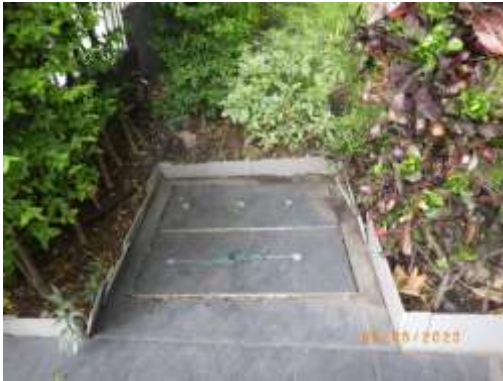
รูปที่ 2-30 ระบบสูบน้ำออกจากโครงการ

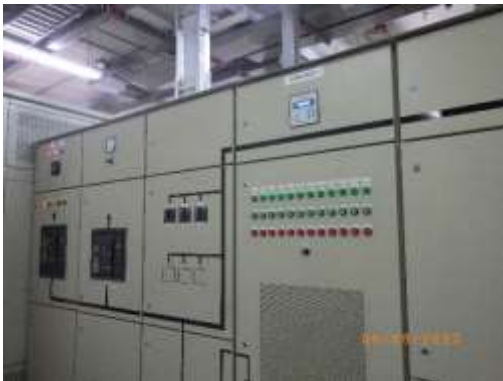
รูปที่ 2-31 ห้องเครื่องปั่นไฟฟ้า (Gen) ห้องหม้อแปลงไฟฟ้า

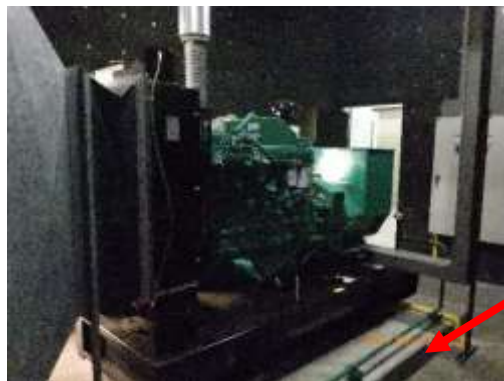
รูปที่ 2-32 ฐานเครื่องปั่นไฟฟ้า (Gen)

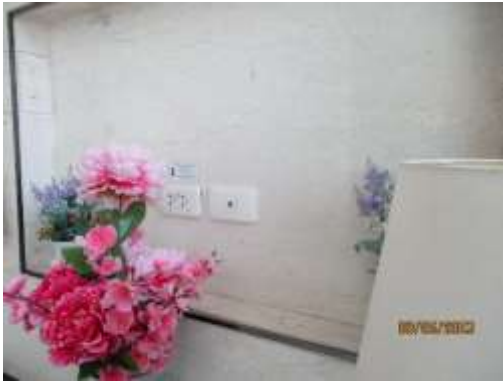
รูปที่ 2-33 ปลั๊กติดตั้งสูงกว่าพื้น 1.20 เมตร

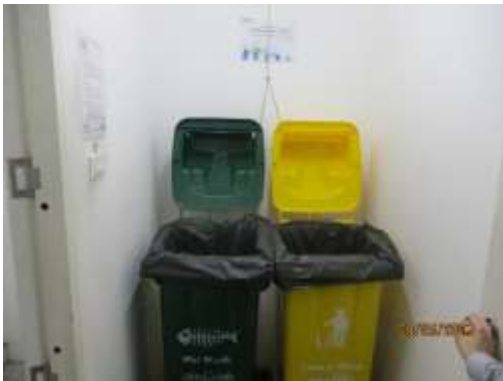
รูปที่ 2-35 ถังรองรับมูลฝอยในห้องพักมูลฝอยแต่ละชั้น

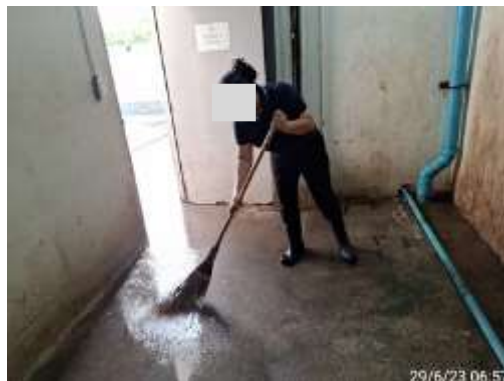
รูปที่ 2-37 แม่บ้านทำความสะอาดห้องพักมูลฝอยรวม

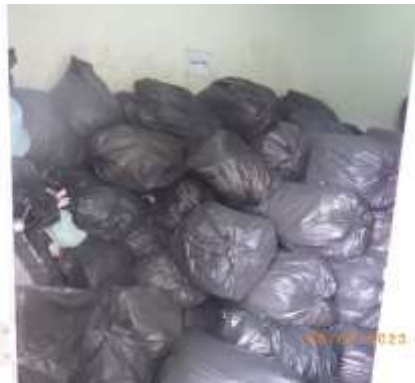
รูปที่ 2-38 ห้องพักมูลฝอยรวม และการแยกประเภทมูลฝอยที่รวบรวมไว้ในห้องพักมูลฝอยรวมของโครงการ

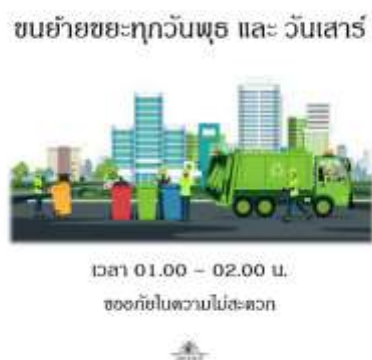
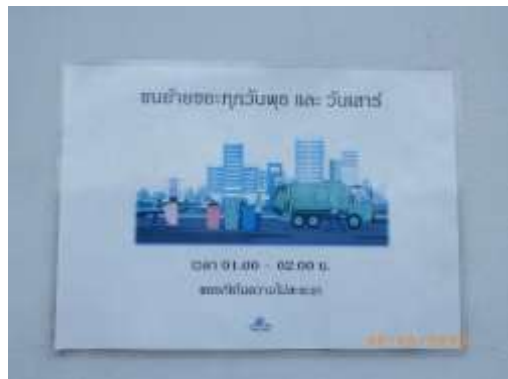
รูปที่ 2-40 ป้ายบอกระยะเวลาารถเก็บขนมูลฝอยเข้าเก็บขน

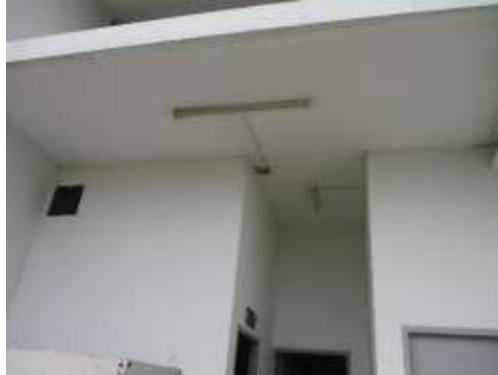
รูปที่ 2-41 ไฟส่องสว่างบริเวณจุดจอดรถเก็บขนมูลฝอย

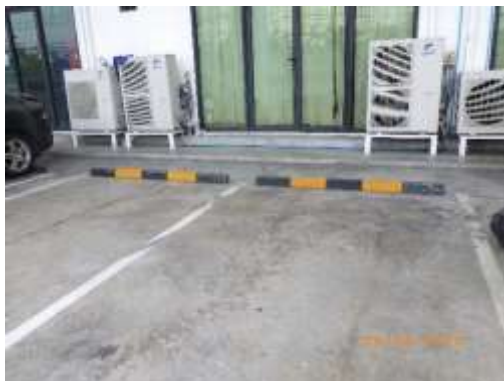
รูปที่ 2-48 ตำแหน่งของคอมเพรสเซอร์เครื่องปรับอากาศในตำแหน่งที่อากาศถ่ายเทได้ดี

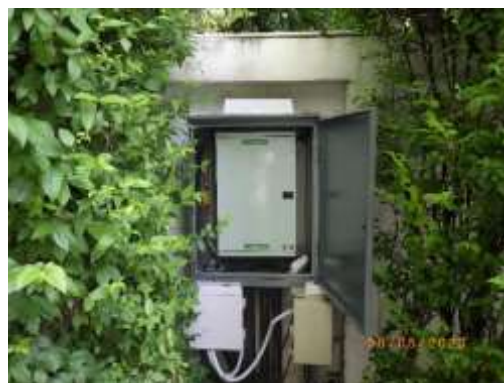
รูปที่ 2-50 ตู้ควบคุมสวิตช์ไฟภายนอกอาคารตั้งอยู่บริเวณ  
สนามหญ้าบริเวณสนามหญ้า

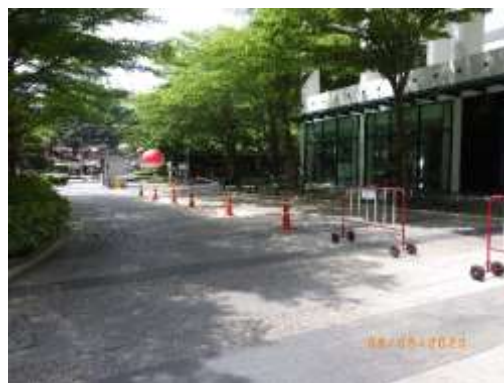
รูปที่ 2-52 ทางเข้า-ออกโครงการ

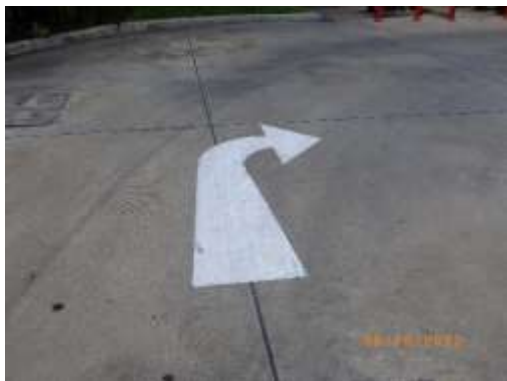
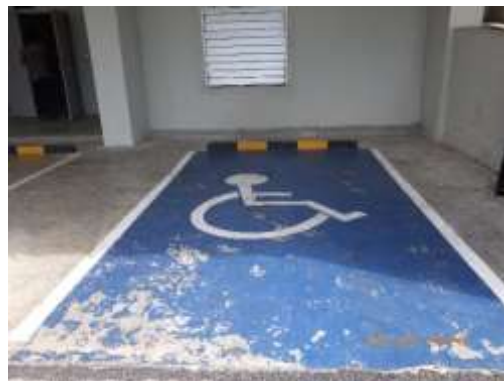
รูปที่ 2-53 ป้ายและสัญญาณจราจรบนพื้นทางและบริเวณต่าง ๆ ภายในโครงการ

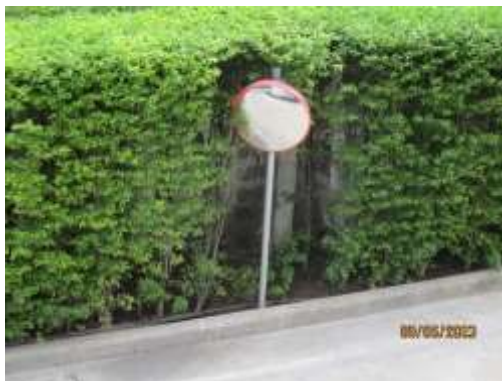
รูปที่ 2-56 กระเจียนในจุดที่มีโอกาสเกิดการตัดกระแสจราจร

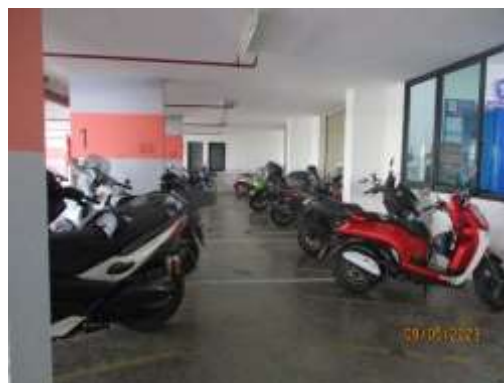
รูปที่ 2-57 ที่จอดรถ

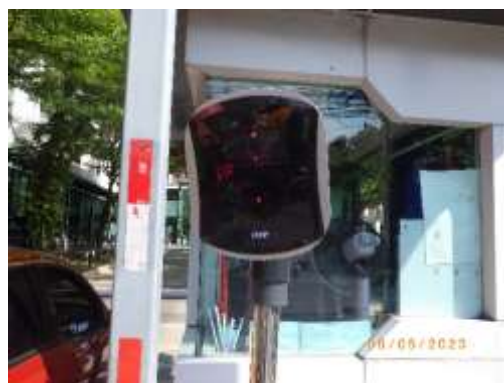
รูปที่ 2-59 ระบบ Key card สำหรับรถยนต์เพื่อใช้ในการผ่านเข้า-ออกโครงการ

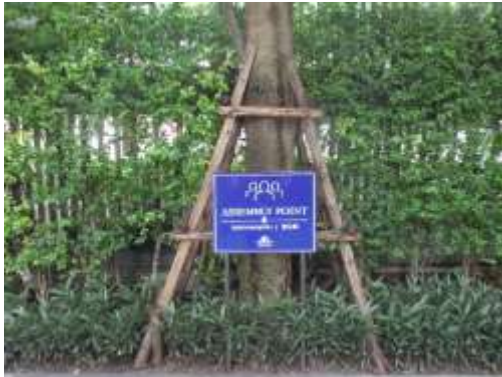
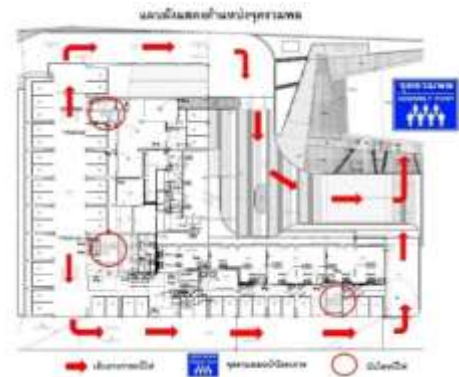
รูปที่ 2-60 จุดรวมพล บ้ายประชาสัมพันธ์จุดรวมพล

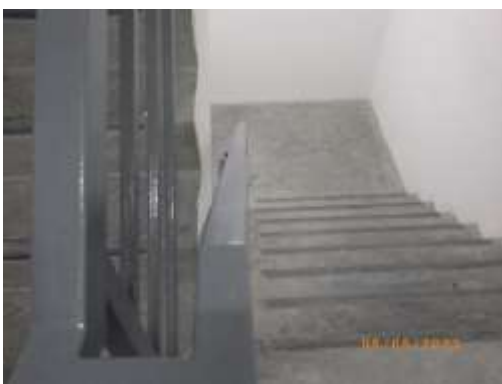
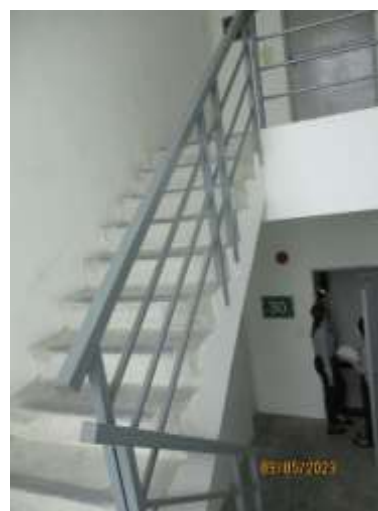
รูปที่ 2-62 บริเวณเส้นทางหนีไฟไม่มีสิ่งกีดขวาง

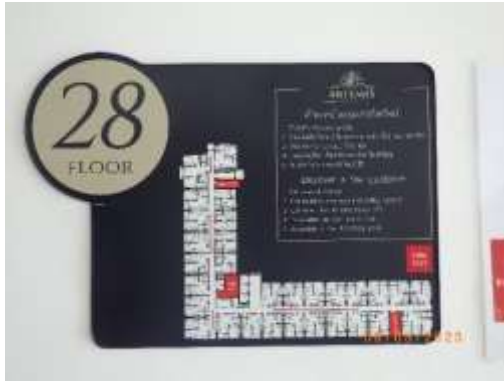
รูปที่ 2-63 ผังแสดงเส้นทางหนีไฟ

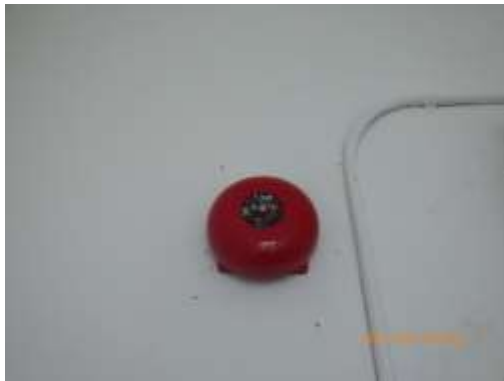
Fire Alarm

รูปที่ 2-64 ระบบป้องกันอัคคีภัย

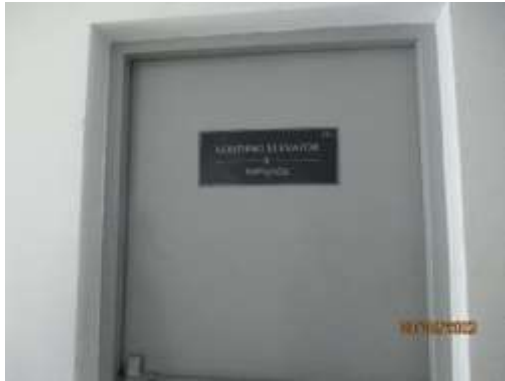
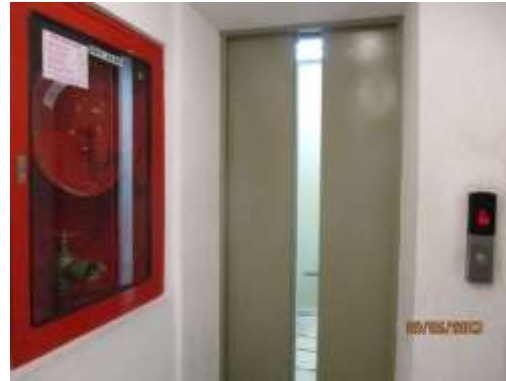
ลิฟท์ฉุกเฉิน

รูปที่ 2-64 (ต่อ) ระบบป้องกันอัคคีภัย

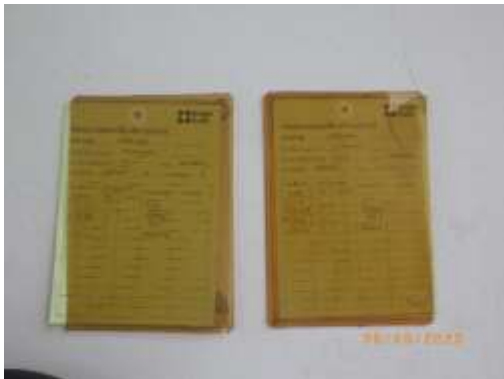
รูปที่ 2-65 ตรวจสอบระบบป้องกันอัคคีภัย

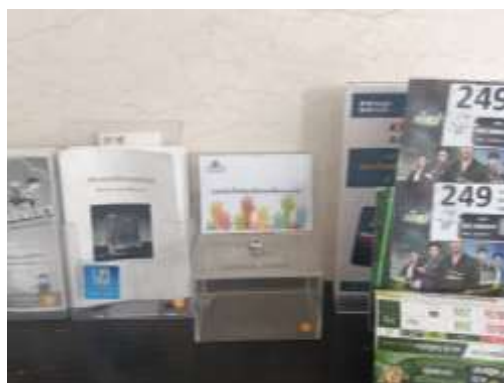
รูปที่ 2-68 กล่องรับเรื่องร้องทุกข์

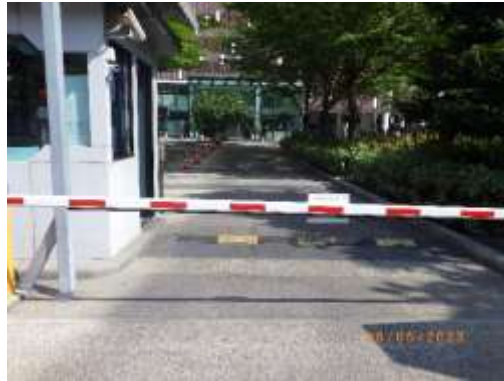
รูปที่ 2-69 ระบบไม้กั้นรถยนต์

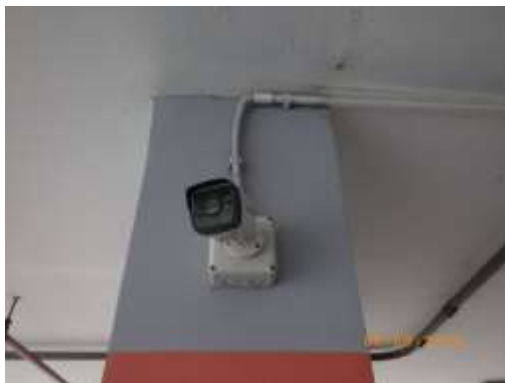
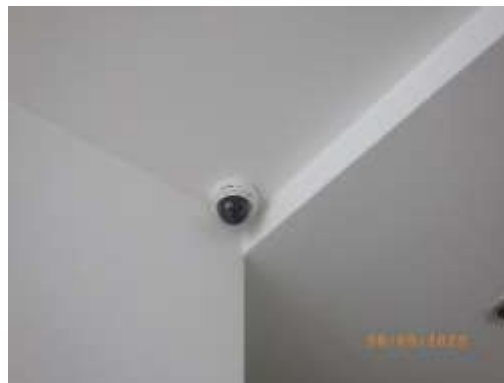
รูปที่ 2-70 กล้องโทรทัศน์วงจรปิดในบริเวณทางเข้า-ออกอาคาร และตามพื้นที่ต่าง ๆ ในอาคาร

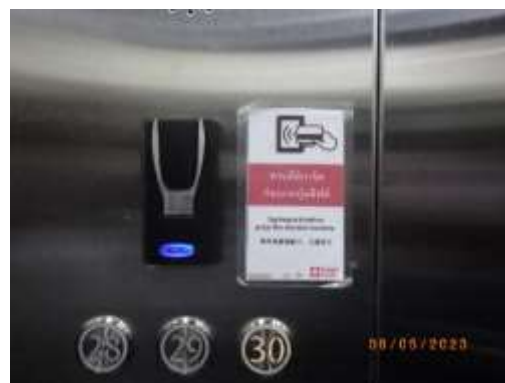
รูปที่ 2-71 ระบบคีย์การ์ดในโครงการเพื่อความปลอดภัยของผู้พักอาศัย

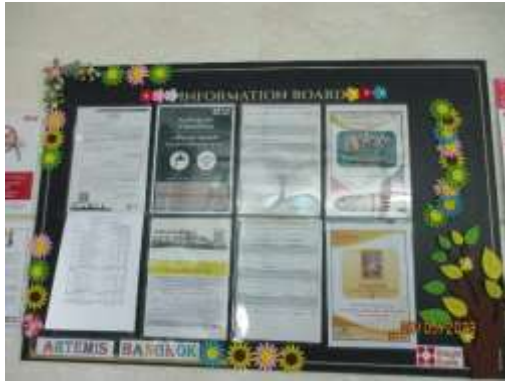
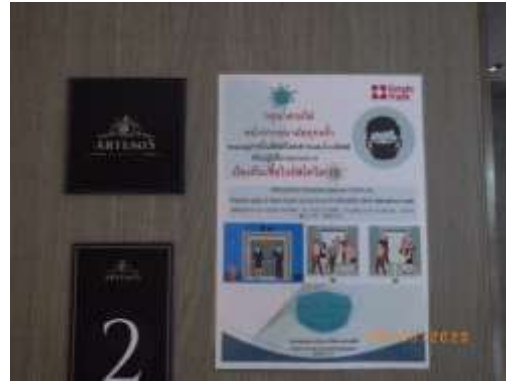
รูปที่ 2-72 ป้ายประกาศให้ความรู้เกี่ยวกับโรค และโรคระบาดต่าง ๆ

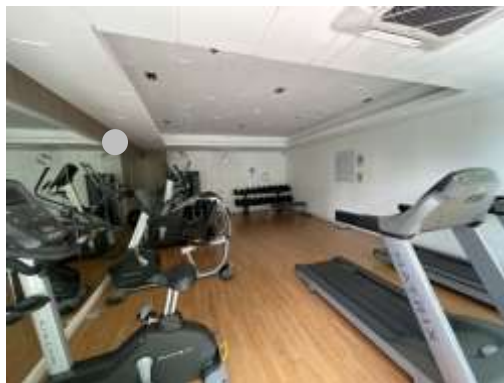
รูปที่ 2-73 ห้องออกกำลังกายภายในโครงการ

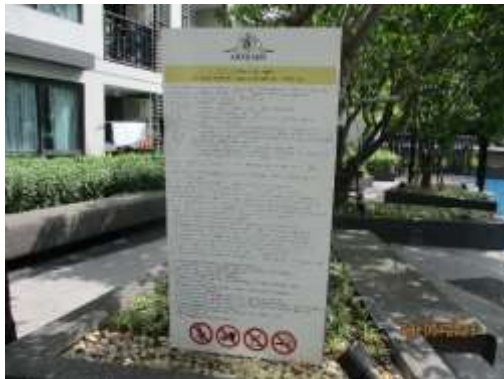
รูปที่ 2-75 ป้ายแสดงข้อปฏิบัติสำหรับผู้ให้บริการสระว่ายน้ำ

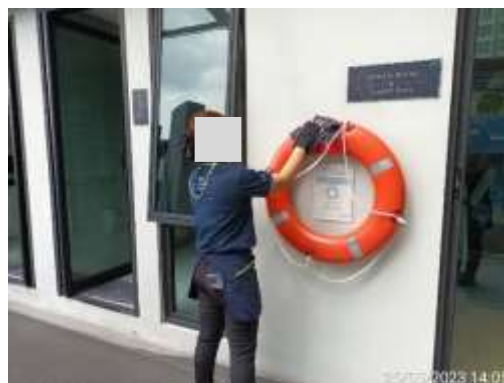
รูปที่ 2-76 แม่บ้านดูแลความเรียบร้อย บริเวณรอบสระว่ายน้ำ

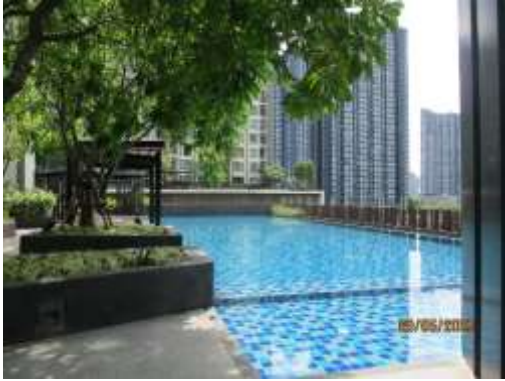
รูปที่ 2-79 การปลูกต้นไม้บริเวณสระเปียงเพื่อบดบังมุมมอง  
และเพิ่มความเป็นส่วนตัวแก่ผู้พักอาศัย
