## ผลการปฏิบัติตามมาตรการป้องกันและแก้ไขผลกระทบสิ่งแวดล้อม

### 2.1 ผลการปฏิบัติตามมาตรการป้องกันและแก้ไขผลกระทบสิ่งแวดล้อม

**ตารางที่ 2-1** ผลการปฏิบัติตามมาตรการป้องกันและแก้ไขผลกระทบสิ่งแวดล้อม โครงการ สิริ แอท สุขุมวิท (ระหว่างเดือนมกราคม-มิถุนายน พ.ศ. 2566)

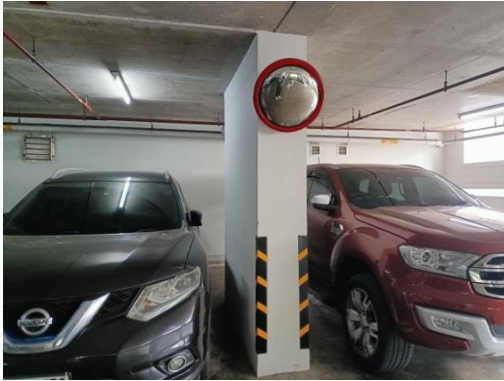
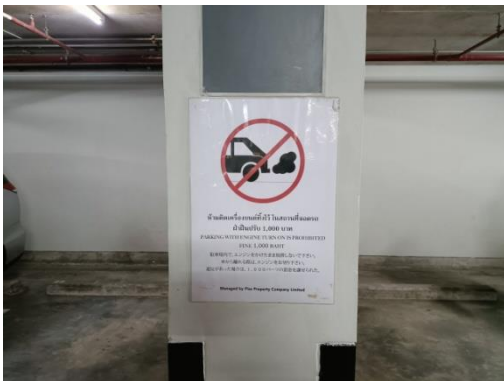
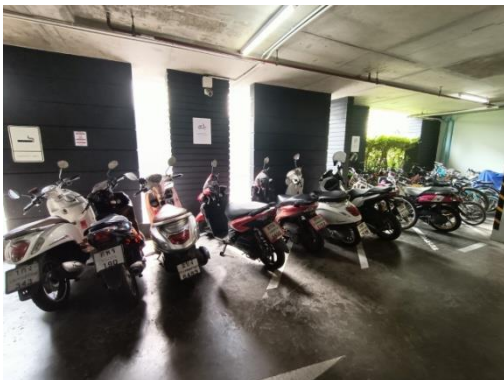
| เงื่อนไขตามมาตรการ | ผลการปฏิบัติตามมาตรการ | ปัญหา อุปสรรค<br>ที่ไม่สามารถปฏิบัติตาม<br>มาตรการและแนว<br>ทางแก้ไข | อ้างอิง |
|---|---|---|---|
| <b>1.2 คุณภาพอากาศ</b><br><b>1) ฝุ่นละออง</b><br>1. ควบคุมความเร็วของรถภายในโครงการ เช่น ป้ายจำกัดความเร็ว<br>สัญญาณลดความเร็ว เพื่อไม่ให้เกิดการฟุ้งกระจายของฝุ่นบนผิวถนน | - มีการควบคุมความเร็วของรถภายในโครงการ เช่น ป้ายจำกัดความเร็วสัญญาณลดความเร็ว เพื่อไม่ให้เกิดการฟุ้งกระจายของฝุ่นบนผิวถนน | - | รูปที่ 2-1 |

รูปที่ 2-1 พื้นที่จอดรถ, ป้ายจำกัดความเร็ว, สันนุนลดความเร็ว, ป้ายห้ามติดเครื่องยนต์ทิ้งไว้, เจ้าหน้าที่อำนวยความสะดวกในการจราจร บริเวณทางเข้า-ออกโครงการ และสัญญาณจราจรบนพื้นทาง

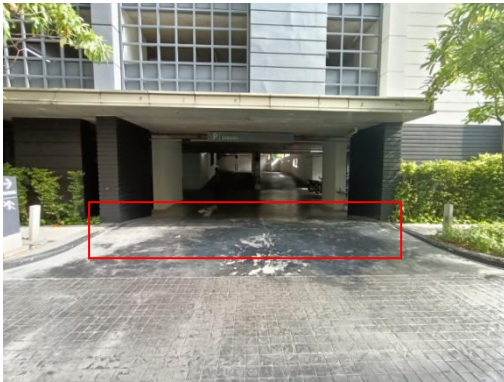
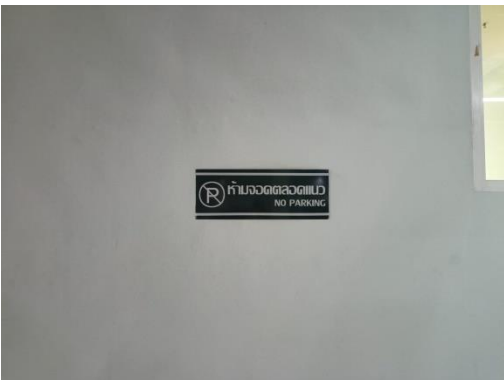
รูปที่ 2-1 (ต่อ) พื้นที่จอดรถ, ป้ายจำกัดความเร็ว, สันนูลดความเร็ว, ป้ายห้ามติดเครื่องยนต์ทิ้งไว้, เจ้าหน้าที่  
อำนวยความสะดวกในการจราจร บริเวณทางเข้า-ออกโครงการ และสัญญาณจราจรบนพื้นทาง

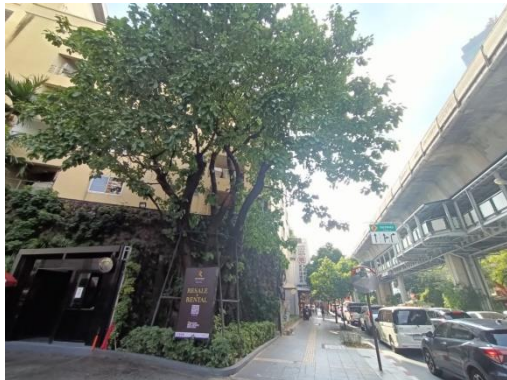
พื้นที่สีเขียวชั้น 1

รูปที่ 2-2 (ต่อ) พื้นที่สีเขียวภายในโครงการ

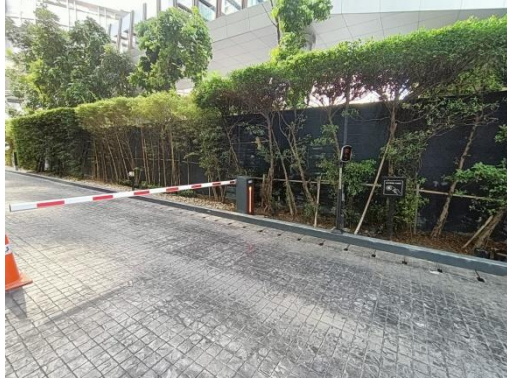
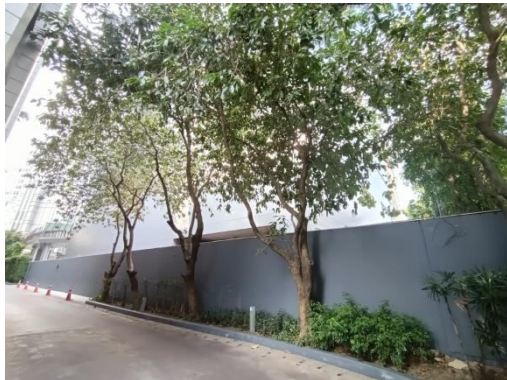
พื้นที่สีเขียวชั้น 1

รูปที่ 2-2 (ต่อ) พื้นที่สีเขียวภายในโครงการ

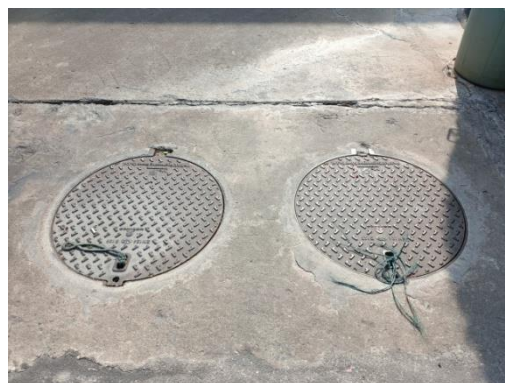
รูปที่ 2-4 บ่อหน่วงน้ำ

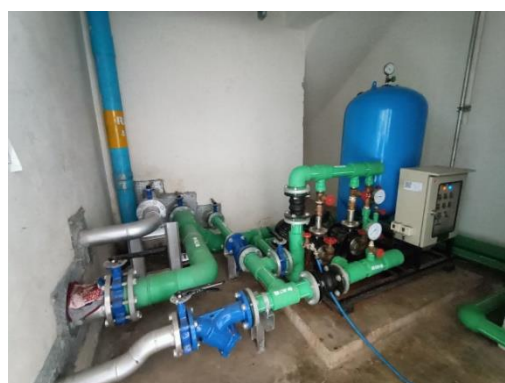
รูปที่ 2-6 ถังเก็บน้ำใต้ดินจำนวน 2 ถัง

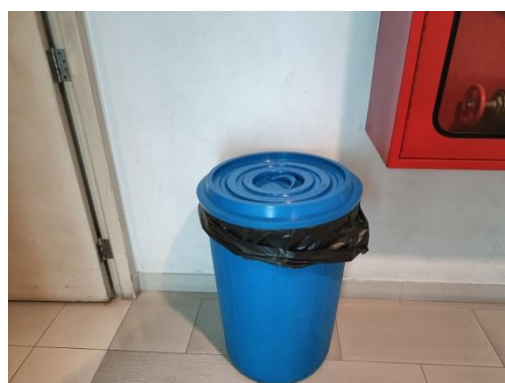
รูปที่ 2-7 ห้องพักมูลฝอยประจำชั้น จำนวน 1 ห้อง/ชั้น

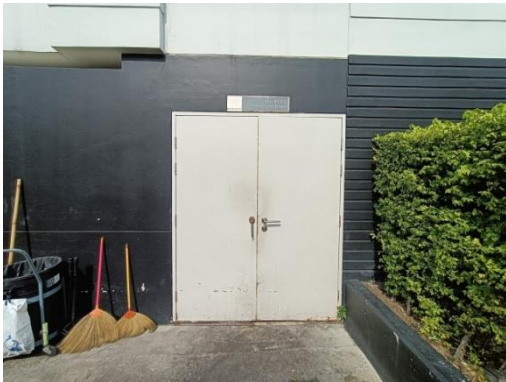
รูปที่ 2-8 ห้องพักมูลฝอยแห้ง-เปียก อยู่ที่บริเวณชั้นที่ 1

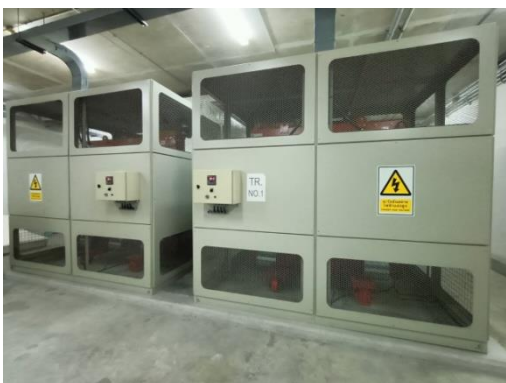
รูปที่ 2-11 หม้อแปลงไฟฟ้า จำนวน 2 ชุด

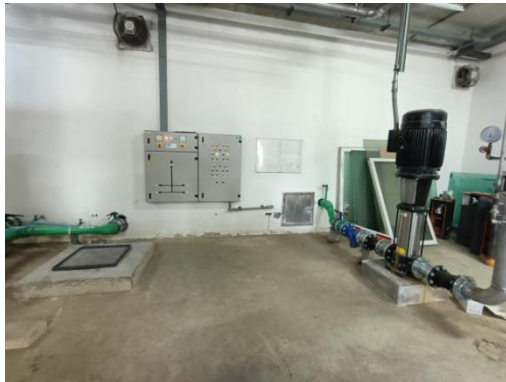
ระบบท่อน้ำ

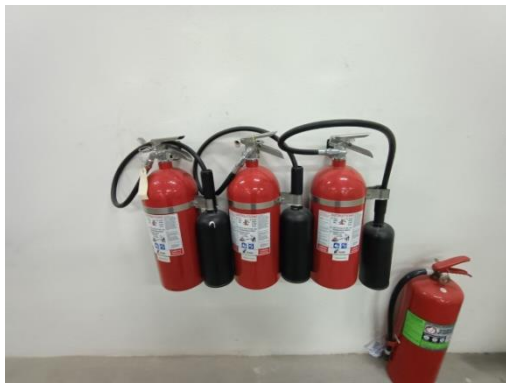
ถังดับเพลิงเคมี

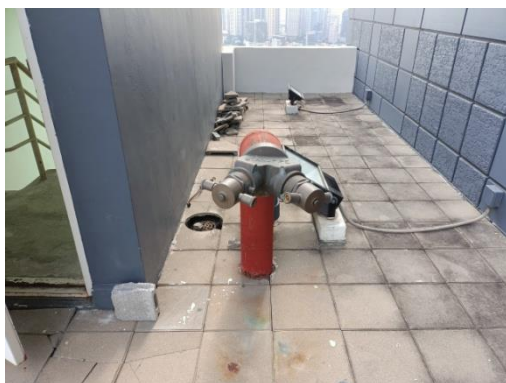
หัวรับน้ำดับเพลิงบนดาดฟ้า จุดที่ 2

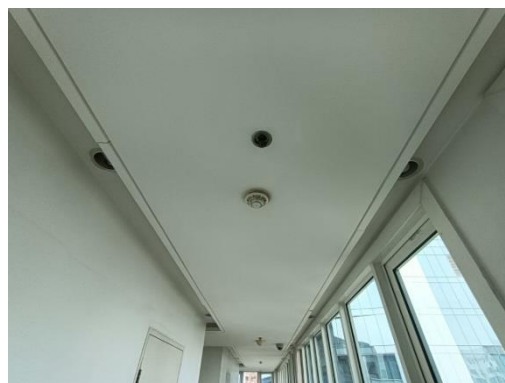
ระบบดับเพลิงอัตโนมัติ (Sprinkle System)

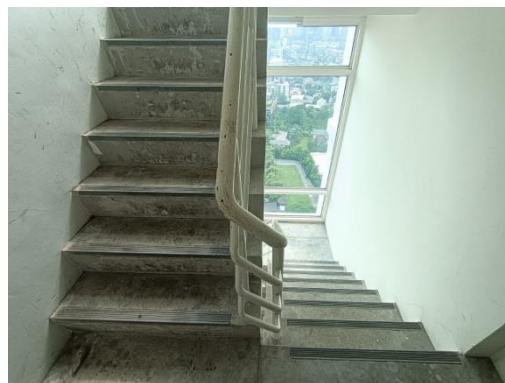
บันได ST - 2 จากชั้นที่ 1 - ชั้นหลังคา

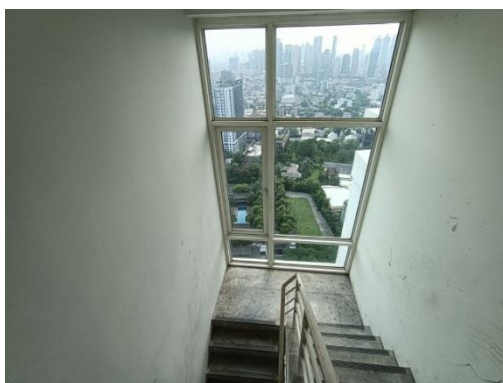
บันได ST - 3 จากชั้นที่ 1 - ชั้นที่ 28  
รูปที่ 2-13 (ต่อ) ระบบป้องกันอัคคีภัย

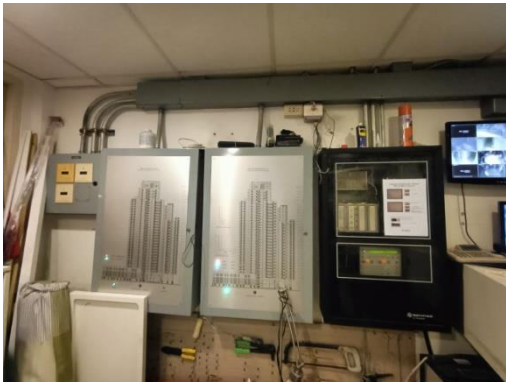
Fire Alarm Control Panel : FCP

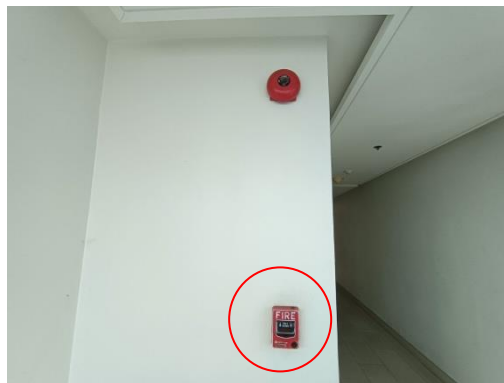
เครื่องแจ้งเหตุโดยใช่มือดึง (Fire Alarms Manual Station)

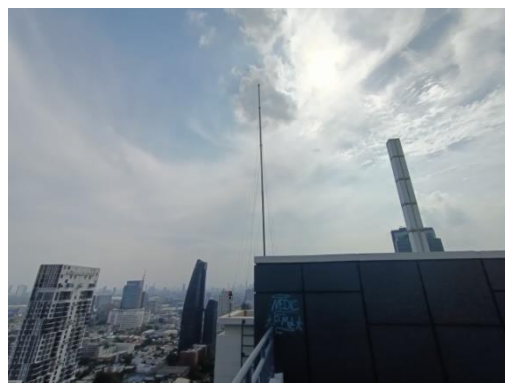
รูปที่ 2-15 พื้นที่หนีไฟทางอากาศชั้นดาดฟ้าและเสาแสดงระดับความสูงอาคาร

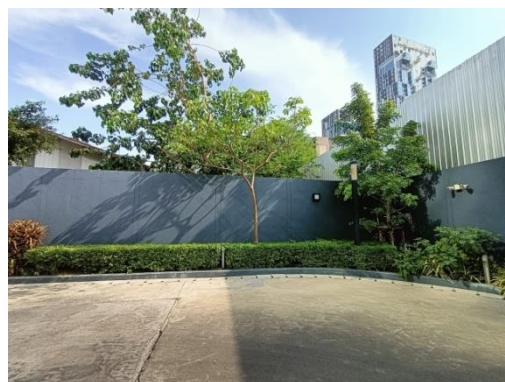
รูปที่ 2-16 จุดรวมคนเบื้องต้นภายในโครงการ

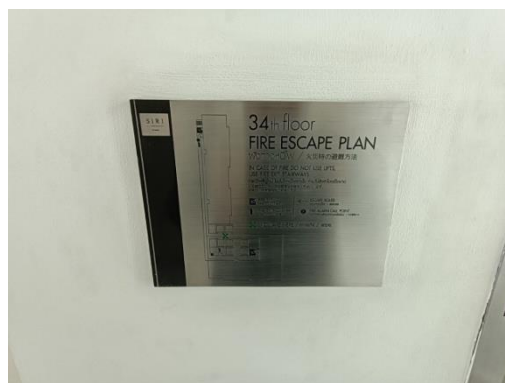
รูปที่ 2-17 ติดป้ายแนะนำการใช้อุปกรณ์

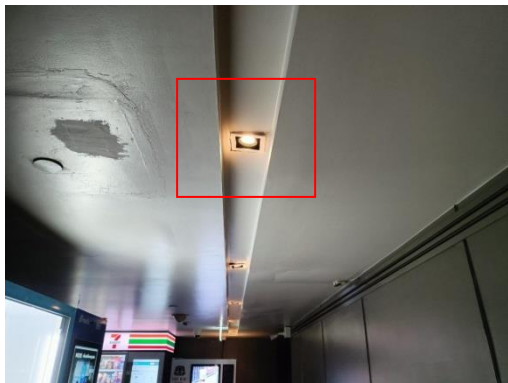
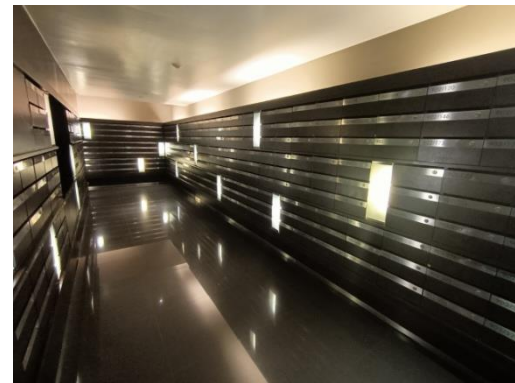
รูปที่ 2-20 อุปกรณ์ที่ช่วยประหยัดไฟฟ้า เช่น หลอดผอม หลอดประหยัดไฟ

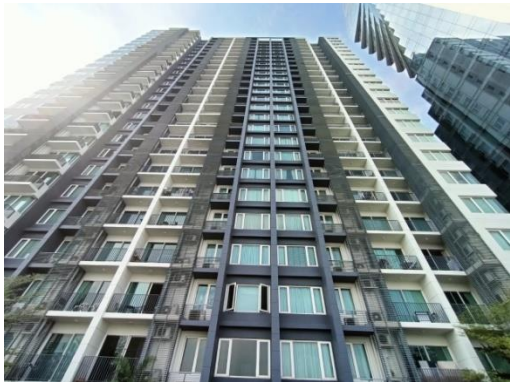
รูปที่ 2-21 ทาสีผนังภายนอกอาคาร หรือห้องที่มี  
ระบบปรับอากาศโครงการจะเลือกใช้สีอ่อน

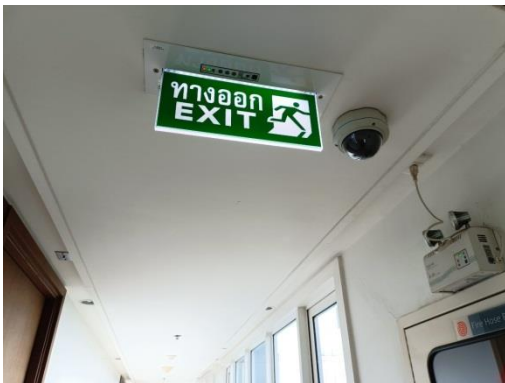
รูปที่ 2-23 ป้ายทางหนีไฟ

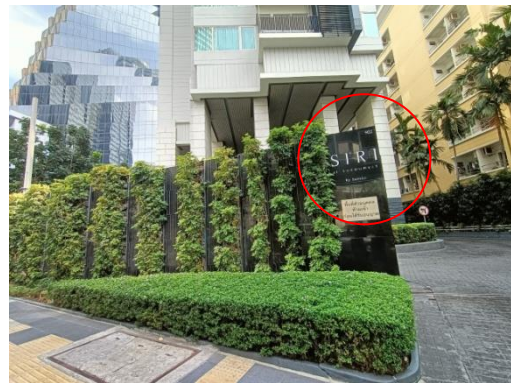
รูปที่ 2-24 ป้ายชื่อโครงการ

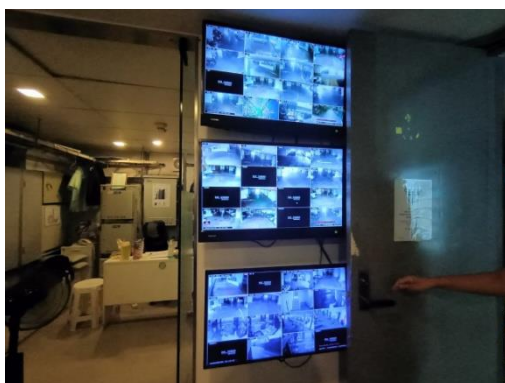
รูปที่ 2-25 ระบบ CCTV

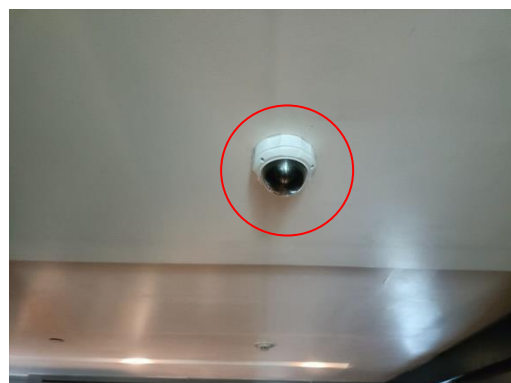
รูปที่ 2-26 กล้องวงจรปิด

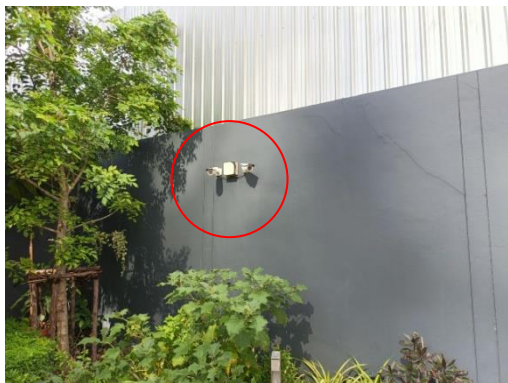
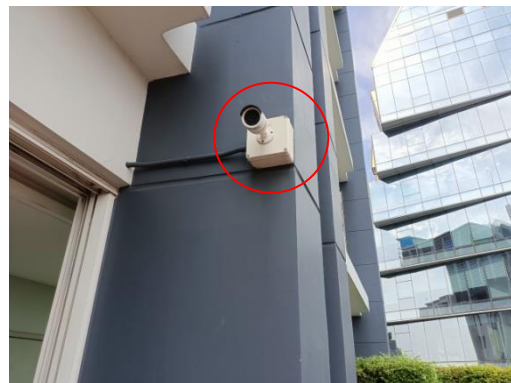
รูปที่ 2-26 (ต่อ) กล้องวงจรปิด

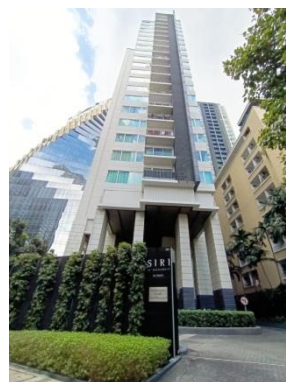
รูปที่ 2-28 ลักษณะภายนอกอาคาร

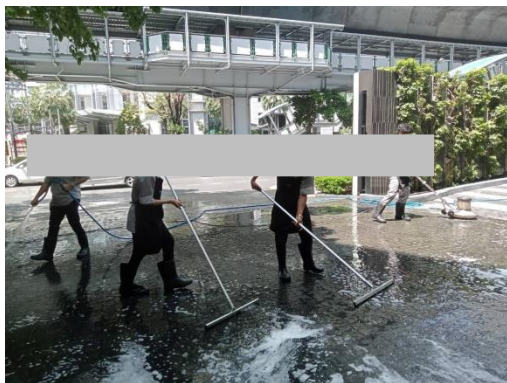
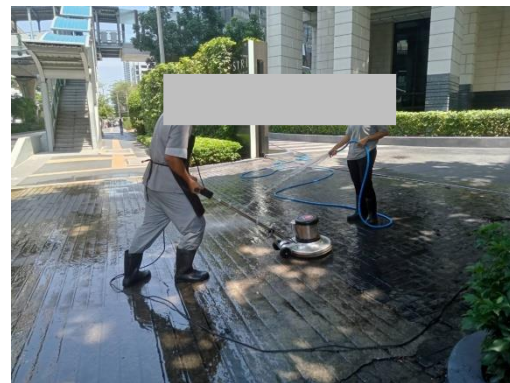
รูปที่ 2-33 พนักงานทำความสะอาดฉีดล้างถนนเป็นประจำ
