บทที่ 2

ผลการปฏิบัติตามมาตรการป้องกันและแก้ไขผลกระทบสิ่งแวดล้อม

บัดนี้ นิติบุคคลโครงการ ได้มอบหมายให้ บริษัท ทัช พร็อพเพอร์ตี้ จำกัด ดำเนินการติดตามตรวจสอบการปฏิบัติตามมาตรการป้องกันและแก้ไขผลกระทบสิ่งแวดล้อม โครงการ ดิคอนโด แคมป์ส รีสอร์ท บางนา (ระยะดำเนินการ) ระหว่างเดือนมกราคม - มิถุนายน 2566 ตามที่กำหนดไว้ในรายงานการประเมินผลกระทบสิ่งแวดล้อม โดยเนื้อหาบทนี้จะแสดงผลการปฏิบัติตามมาตรการป้องกันและแก้ไขผลกระทบสิ่งแวดล้อม ซึ่งทางบริษัท ทัช พร็อพเพอร์ตี้ จำกัด ได้ทำการตรวจประเมินด้วยวิธี Walk through Survey พร้อมทั้งรวบรวมเอกสารหลักฐานต่างๆ และภาพถ่ายประกอบผลการปฏิบัติตามมาตรการ

ตารางที่ 2.2-1 มาตรการป้องกันและแก้ไขผลกระทบสิ่งแวดล้อม (ระยะดำเนินการ) โครงการ ดิคอนโด แคมป์ รีสอร์ท บางนา

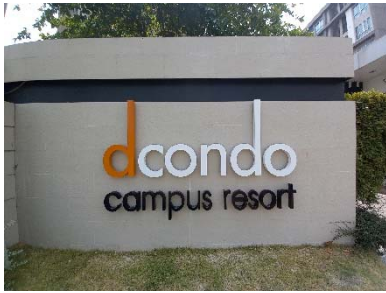
ป้ายชื่อโครงการ

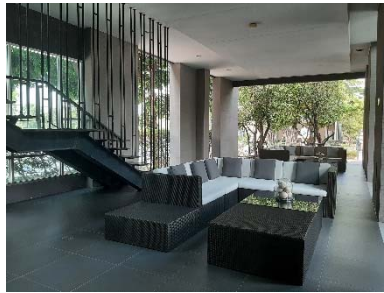
พื้นที่ส่วนกลาง

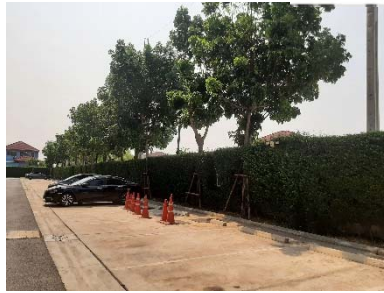
รั้วรอบโครงการ

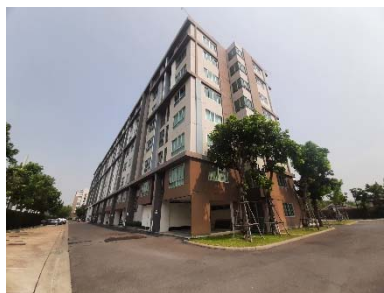
ลักษณะอาคาร

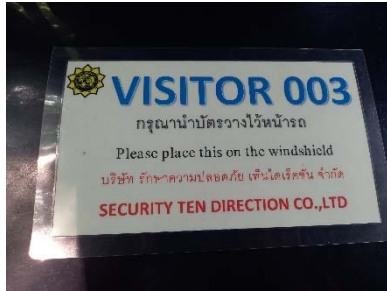
บัตรอนุญาตจอดรถชั่วคราว

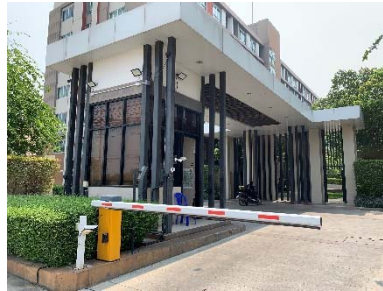
ป้อม รปภ. และไม้กั้นจราจร

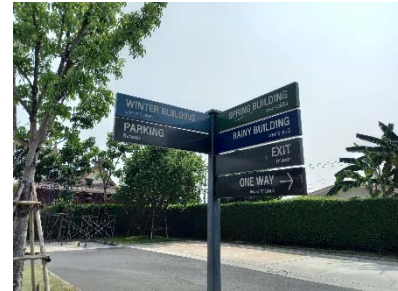
ป้ายบอกทาง

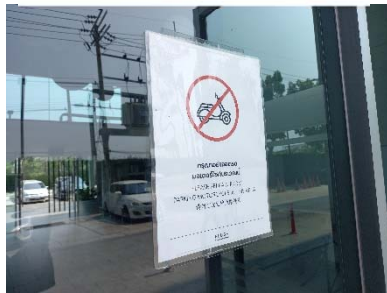
ป้ายห้ามจอด

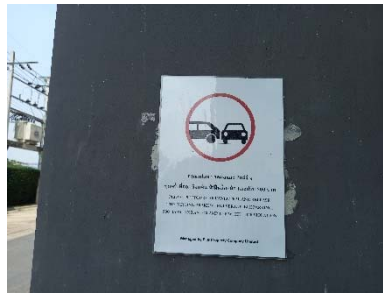
ป้ายห้ามจอดรถซ้อนคัน

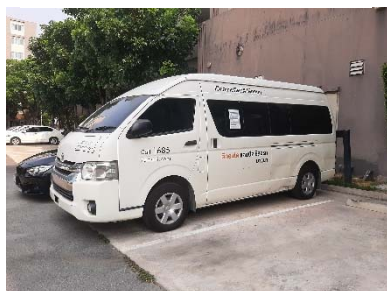
รถรับส่งของโครงการ

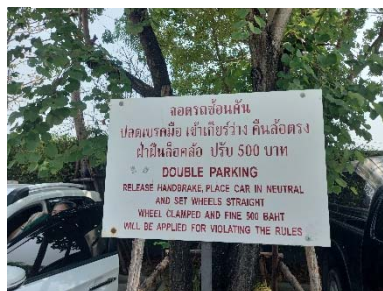
ระเบียบการจอดรถ

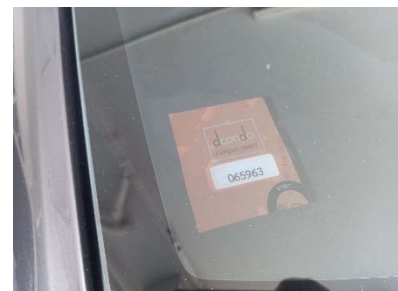
สติ๊กเกอร์จอดรถ

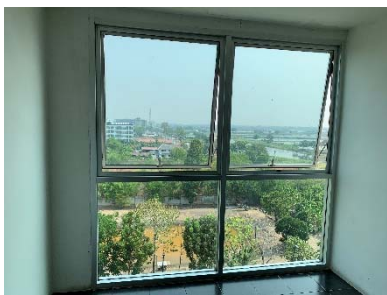
การระบายอากาศธรรมชาติ

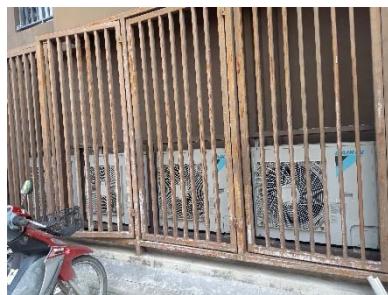
ระบบเครื่องปรับอากาศ

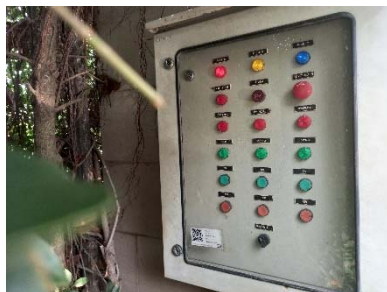
ตู้ควบคุม บ่อน้ำ

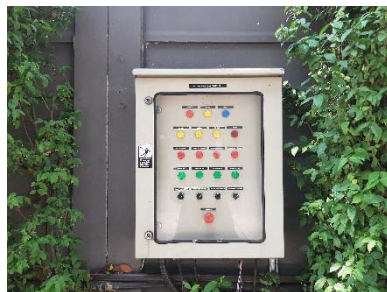
ตู้ควบคุมระบบบำบัดน้ำเสีย

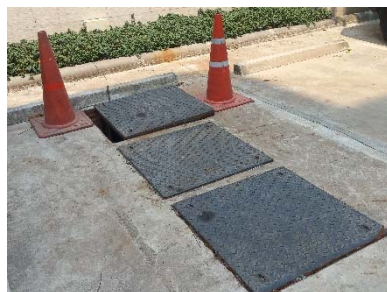
บ่อน้ำ

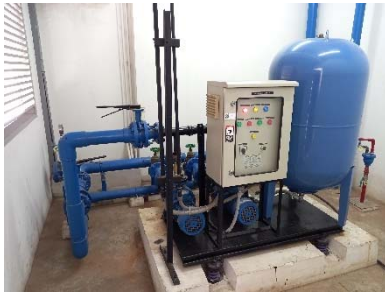
Booster pump
