บทที่ 2

ผลการปฏิบัติตามมาตรการป้องกันและแก้ไขผลกระทบสิ่งแวดล้อม

โครงการอาคารชุด WALDEN Asoke (วาลเด็น อโศก) ดำเนินการโดย บริษัท ฮาบีแพท กรุ๊ป จำกัด (ปัจจุบันได้โอนให้แก่นิติบุคคลอาคารชุดแล้ว แสดงดังเอกสารแนบ 2) โดยโครงการดังกล่าวได้ออกแบบให้มีลักษณะเป็นอาคารอยู่อาศัยรวม (อาคารชุด) ประกอบด้วย อาคารพักอาศัยสูง 7 ชั้น และ 3 ชั้นใต้ดิน จำนวน 1 อาคาร ประกอบด้วยห้องชุดพักอาศัย 83 ห้อง และที่จอดรถอัตโนมัติ ที่สามารถจอดรถยนต์ได้ จำนวน 40 คัน ขนาดพื้นที่โครงการ 0-2-20 ไร่ หรือ 880 ตารางเมตร จึงเข้าข่ายที่จะต้องจัดทำรายงานตามกฎหมายดังกล่าวโดยเจ้าของโครงการได้ว่าจ้าง บริษัท อีโคซิสเต็ม เอ็นจิเนียริง คอนซัลแตนท์ จำกัด ซึ่งเป็นนิติบุคคลขึ้นทะเบียนเป็นผู้มีใบอนุญาตในการจัดทำรายงานฯ เป็นผู้ศึกษาและจัดทำรายงานการวิเคราะห์ผลกระทบสิ่งแวดล้อมของโครงการ รวมไปถึงได้มีการนำเสนอรายงานฯ เข้าสู่กระบวนการพิจารณาของสำนักงานนโยบายและแผนทรัพยากรธรรมชาติและสิ่งแวดล้อม (สผ.) เป็นที่เรียบร้อยแล้ว โดยผลการพิจารณารายงานของคณะกรรมการผู้ชำนาญการพิจารณารายงานฯ มีมติเห็นชอบรายงานฯ ตามหนังสือเลขที่ ทส 1010.5/9130 ลงวันที่ 28 กรกฎาคม พ.ศ. 2561 ทั้งนี้ ตามหนังสือฉบับดังกล่าวได้กำหนดให้ทางโครงการทำการติดตามตรวจสอบผลกระทบสิ่งแวดล้อม และรายงานผลการติดตามตรวจสอบผลกระทบสิ่งแวดล้อมเสนอต่อ สผ. และหน่วยงานที่เกี่ยวข้องเพื่อพิจา

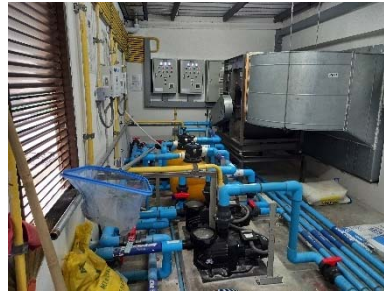
ภาพที่ 2.2-13 สระว่ายน้ำ (ต่อ)

ระบบปั๊มสระว่ายน้ำ

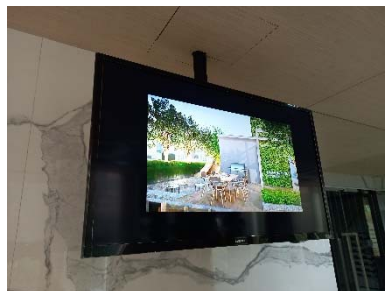
ภาพที่ 2.2-14 การประชาสัมพันธ์ภายในพื้นที่โครงการ

หน้าจอประชาสัมพันธ์

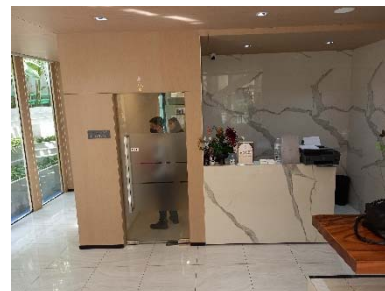
ห้องสำนักงานนิติบุคคลอาคารชุด
