รายงานผลการปฏิบัติตามมาตรการป้องกันและแก้ไขผลกระทบสิ่งแวดล้อมและมาตรการติดตามตรวจสอบคุณภาพสิ่งแวดล้อม

โครงการ โรงแรม อีป อินน์ กรุงเทพฯ บางนา

ระหว่างเดือน มกราคม – มิถุนายน 2566

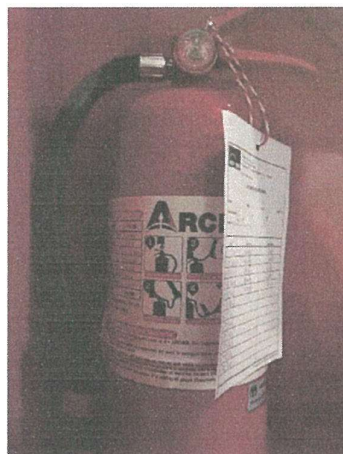
รูปภาพที่ 2.38 ป้ายแนะนำการใช้ถังดับเพลิง

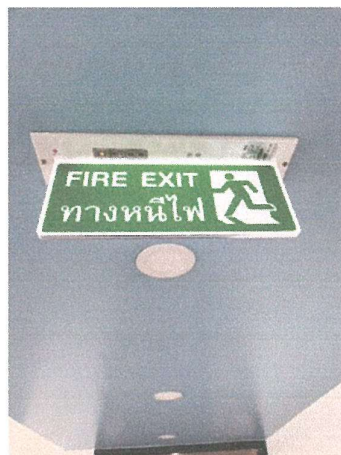
รูปภาพที่ 2.40 ป้ายทางหนีไฟ

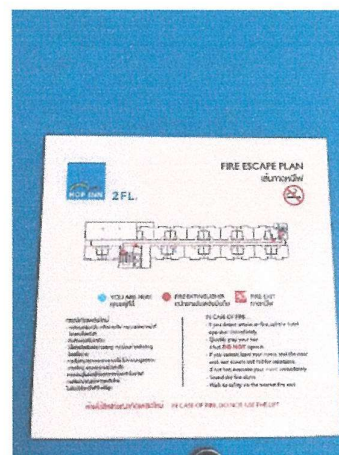
รูปภาพที่ 2.41 ผังเส้นทางหนีไฟ

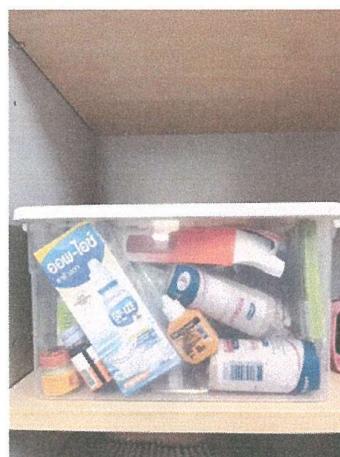
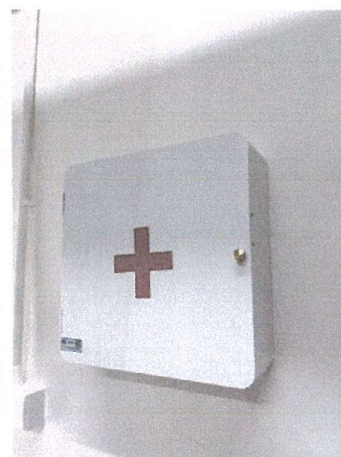
รูปภาพที่ 2.42 อุปกรณ์ปฐมพยาบาลเบื้องต้น

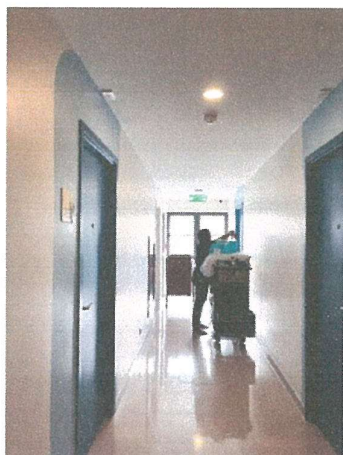
รูปภาพที่ 2.43 พื้นทางเดินภายในอาคาร

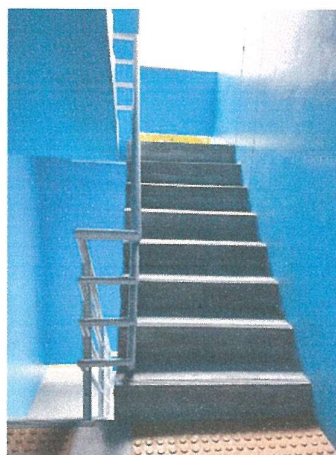
รูปภาพที่ 2.44 บันไดทางเดินภายในอาคาร

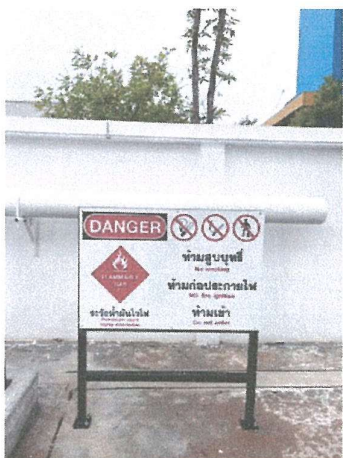
รูปภาพที่ 2.45 ป้ายห้ามสูบบุหรี่บริเวณจุดจำหน่ายก๊าซ

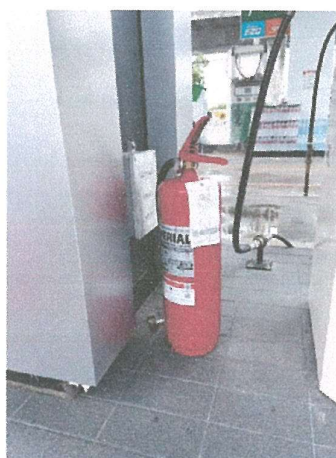
รูปภาพที่ 2.46 ถังเคมีแบบมือถือในบริเวณจุดจำหน่ายก๊าซ

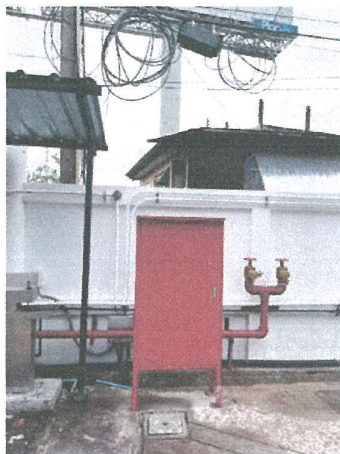
รูปภาพที่ 2.48 ตู้สายฉีดน้ำดับเพลิงและหัวจ่ายน้ำดับเพลิงบริเวณจุดจำหน่ายก๊าซฯ

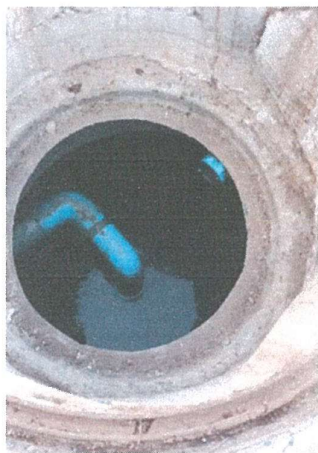
รูปภาพที่ 2.49 ระบบบำบัดน้ำเสีย

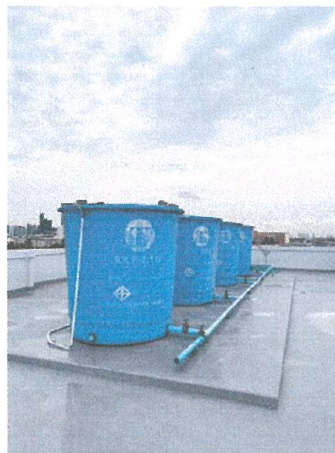
รูปภาพที่ 2.50 ถังสำรองน้ำใช้

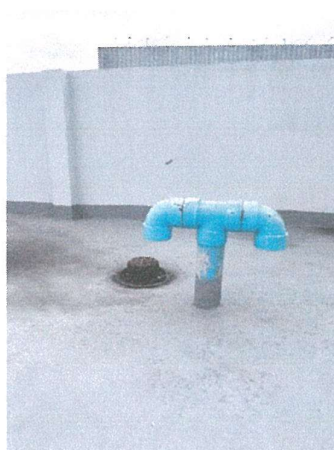
รูปภาพที่ 2.51 ท่อระบายก๊าซมีเทนจากบ่อเกรอะ

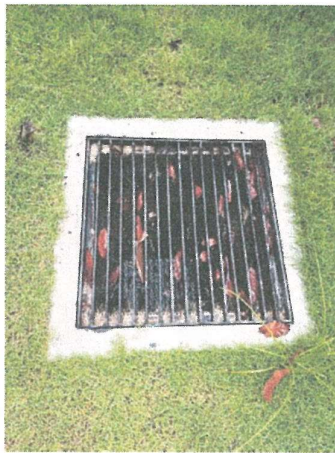
รูปภาพที่ 2.53 ตะแกรงครอบรูท่อระบายน้ำ

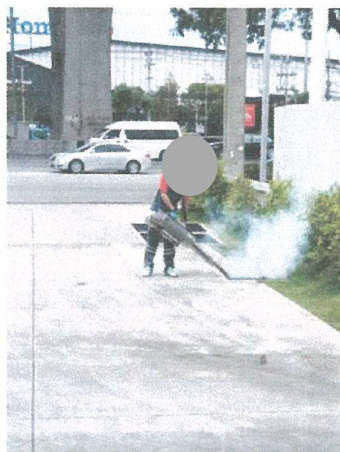
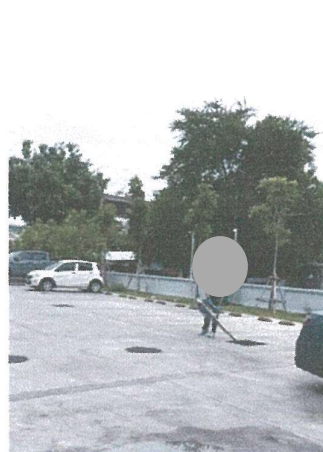
รูปภาพที่ 2.55 การฉีดพ่นกำจัดยุงและแมลง

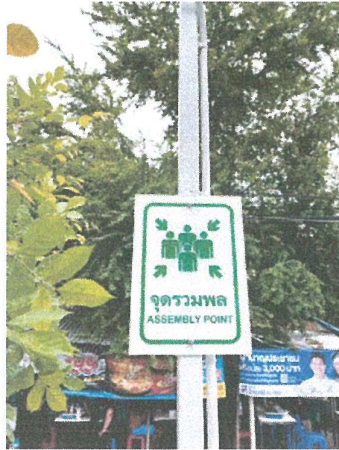
รูปภาพที่ 2.56 จุดรวมพล

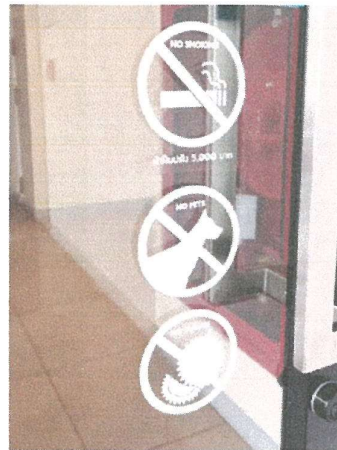
รูปภาพที่ 2.57 กฎระเบียบการอยู่อาศัย

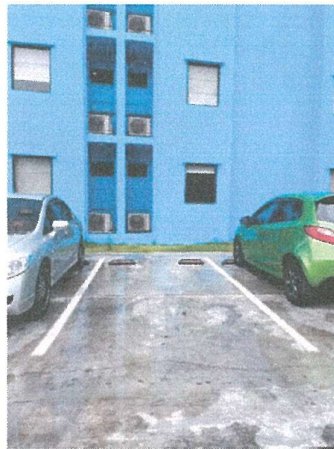
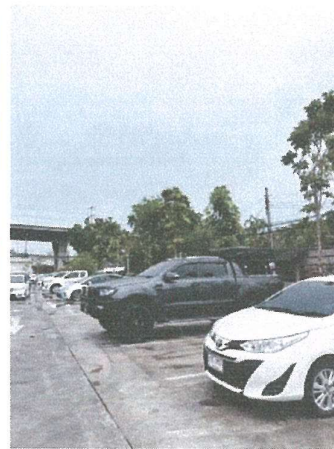
รูปภาพที่ 2.58 พื้นที่สำหรับจอดรถ
