รายงานผลการปฏิบัติตามมาตรการป้องกันและแก้ไขผลกระทบ  
สิ่งแวดล้อมและมาตรการติดตามตรวจสอบผลกระทบสิ่งแวดล้อม

โครงการโรงแรม และอาคารอยู่อาศัยรวม (ให้เช่า) The Bangkok Residences  
(Holiday Inn Express Bangkok Soi Soonvijai) (ระยะดำเนินการ)  
ตั้งอยู่เลขที่ 19 ซอยเพชรบุรี 47 (ซอยศูนย์วิจัย) แขวงบางกะปิ เขตห้วยขวาง กรุงเทพมหานคร  
ของบริษัท ไพรม์ ลิฟวิ่ง ศูนย์วิจัย จำกัด  
ตั้งอยู่เลขที่ 2034/59 อาคารอิตัลไทย ทาวเวอร์ ชั้นที่ 12 ถนนเพชรบุรีตัดใหม่ แขวงบางกะปิ  
เขตห้วยขวาง กรุงเทพมหานคร  
เดือนมกราคม – มิถุนายน 2566

บริษัท เอ็นไวรอนเมนต์ รีเสิร์ช แอนด์ เทคโนโลยี จำกัด

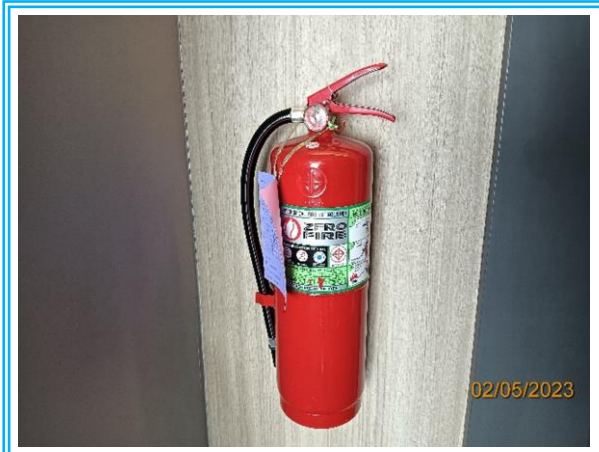
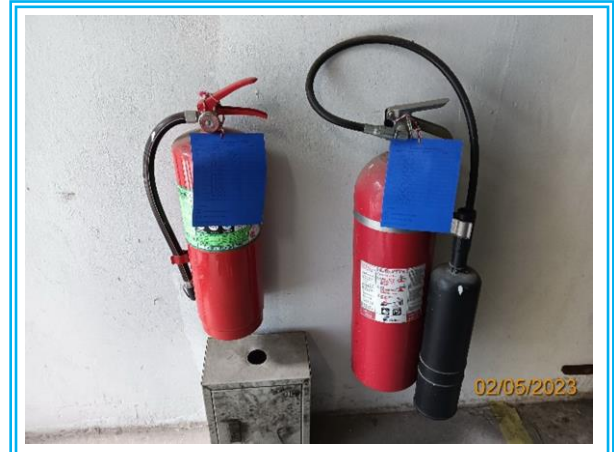
รูปที่ 3-16 ถังดับเพลิงเคมีติดตั้งในพื้นที่โครงการ

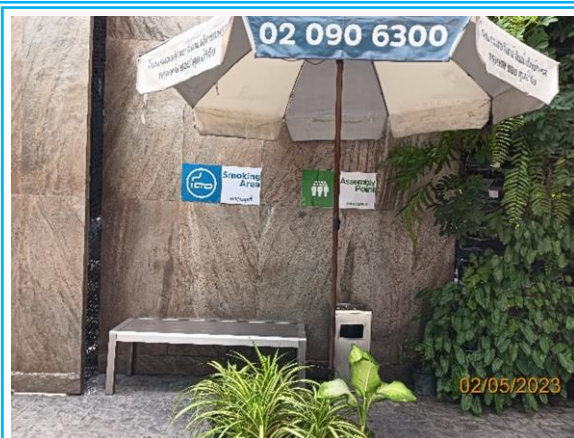
รูปที่ 3-17 จุดรวมพลทางด้านทิศตะวันออกของโครงการ

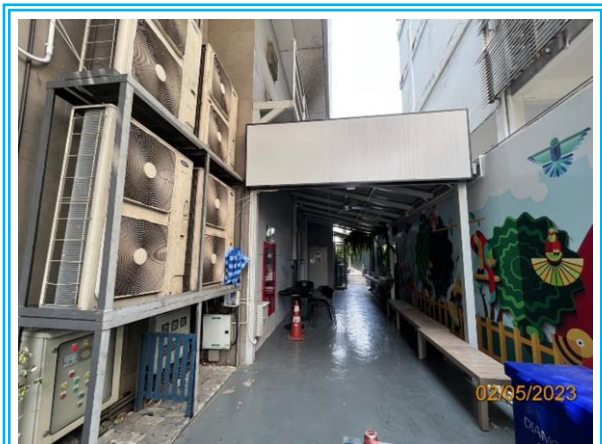
รูปที่ 3-18 จุดรวมพลทางด้านทิศเหนือของโครงการ

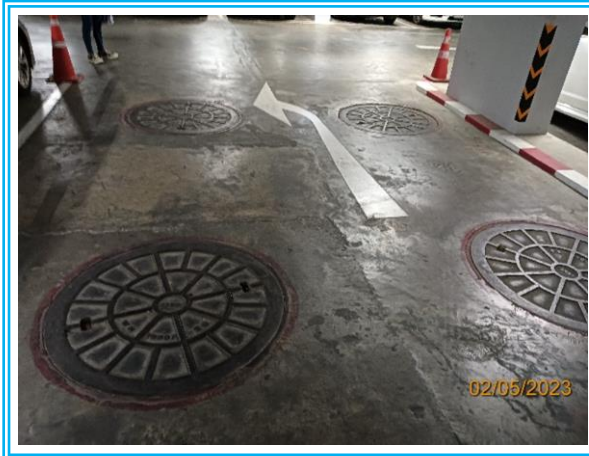
รูปที่ 3-19 ระบบบำบัดน้ำเสียของโครงการ

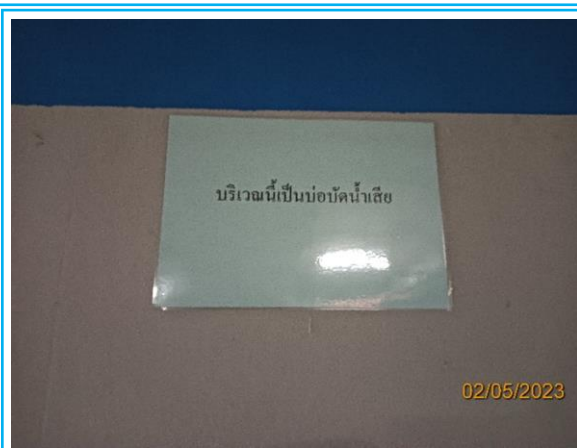
รูปที่ 3-21 ป้ายบริเวณนี้เป็นบ่อบำบัดน้ำเสีย

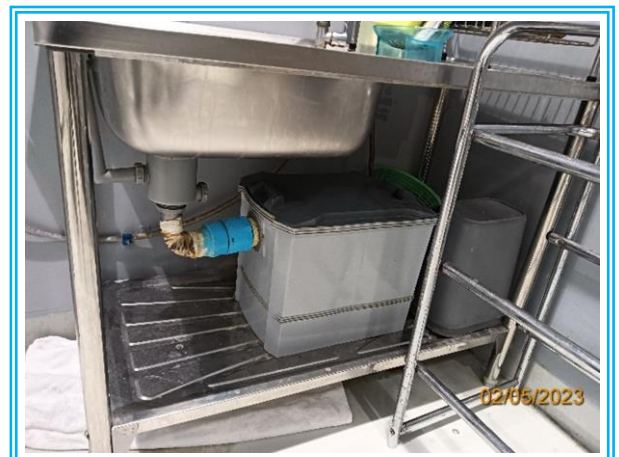
รูปที่ 3-22 ถังดักไขมันสำเร็จรูปได้วางลงจานห้องพักพนักงาน

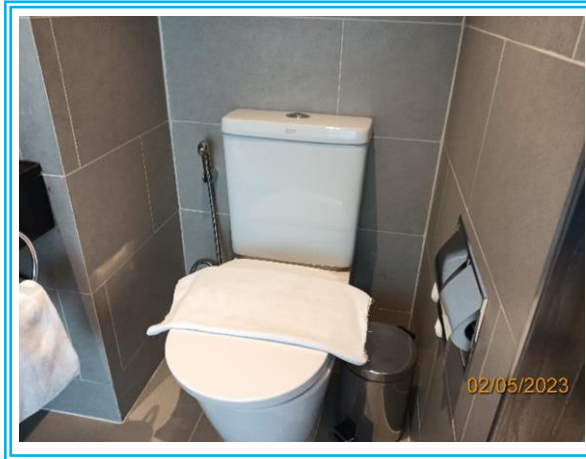
รูปที่ 3-25 อุปกรณ์ในห้องน้ำชนิดประหยัดน้ำ

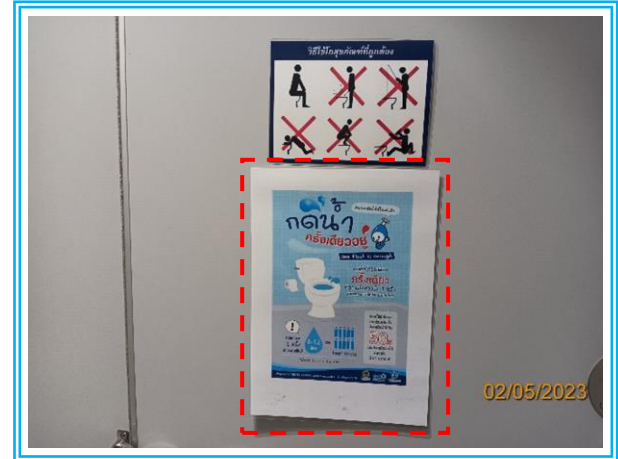
รูปที่ 3-26 ป้ายรณรงค์การใช้น้ำอย่างประหยัด

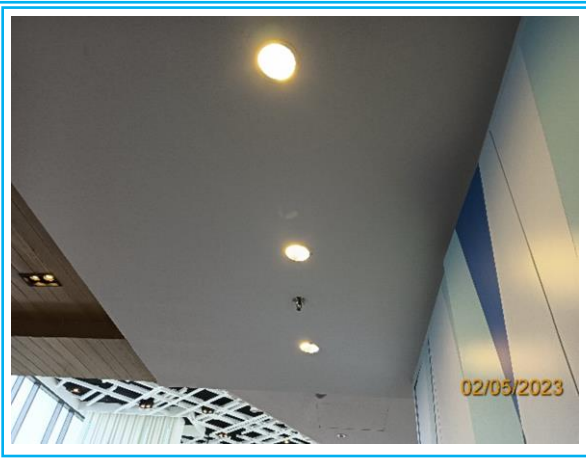
รูปที่ 3-29 หลอดไฟแบบประหยัดพลังงาน

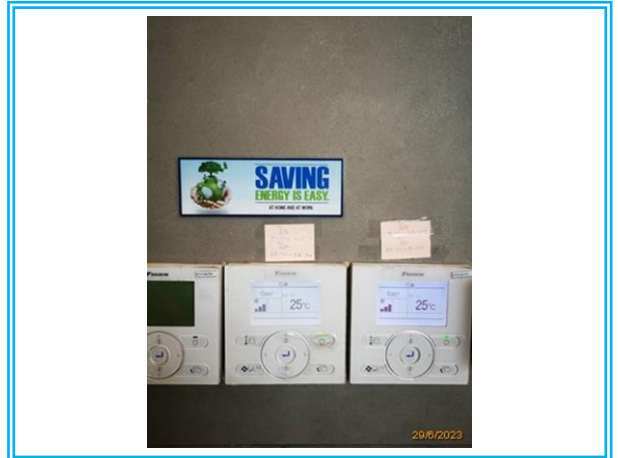
รูปที่ 3-30 ป้ายรณรงค์ประหยัดพลังงาน

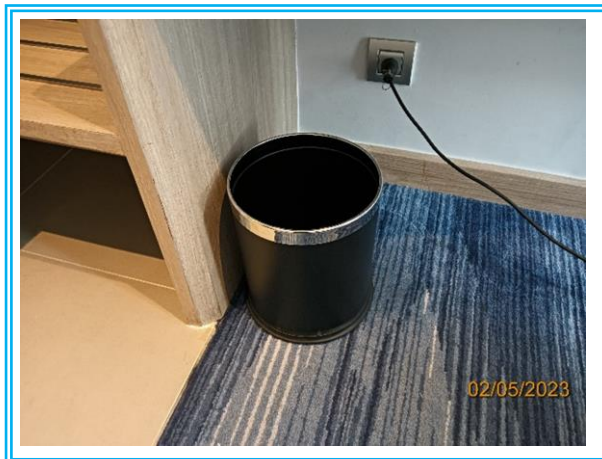
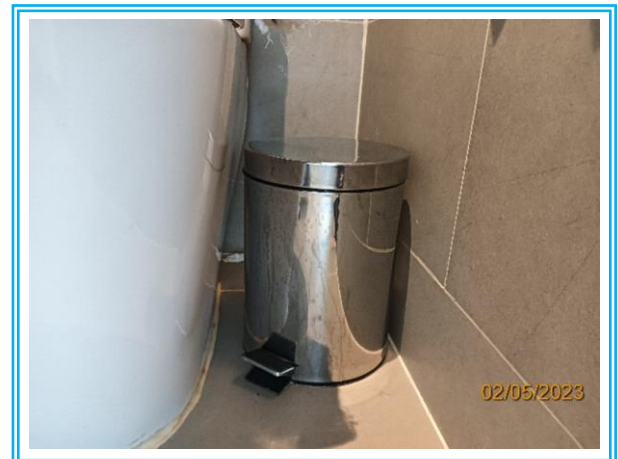
รูปที่ 3-31 ถังขยะมูลฝอยในห้องพักและห้องน้ำของโครงการ

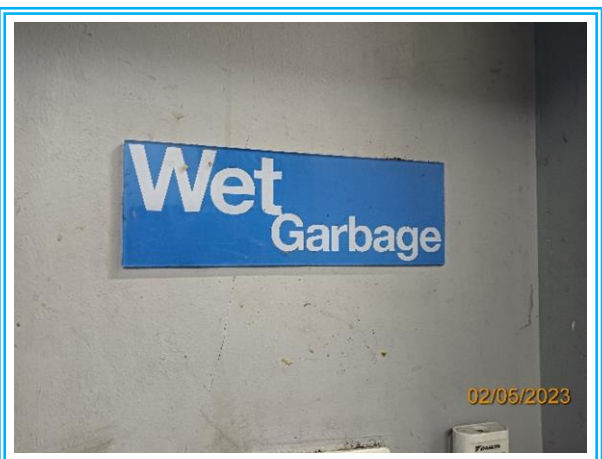
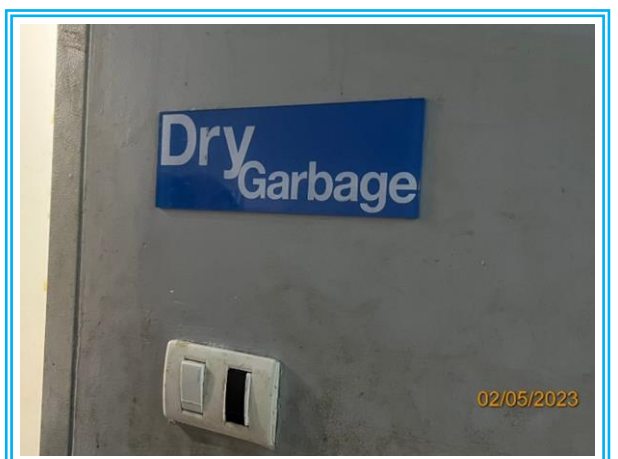
รูปที่ 3-32 ห้องพักมูลฝอยรวมของโครงการ

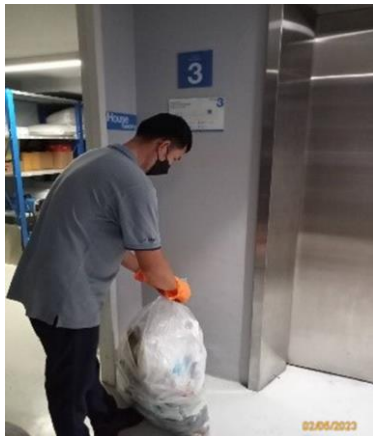
รูปที่ 3-34 เจ้าหน้าที่เก็บขยะจากถังขยะในแต่ละชั้น

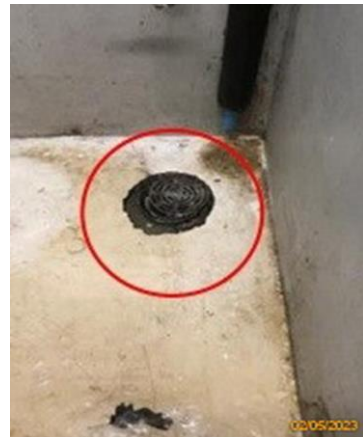
รูปที่ 3-35 ท่อระบายน้ำเสียในห้องพักมูลฝอยรวม  
ของโครงการ

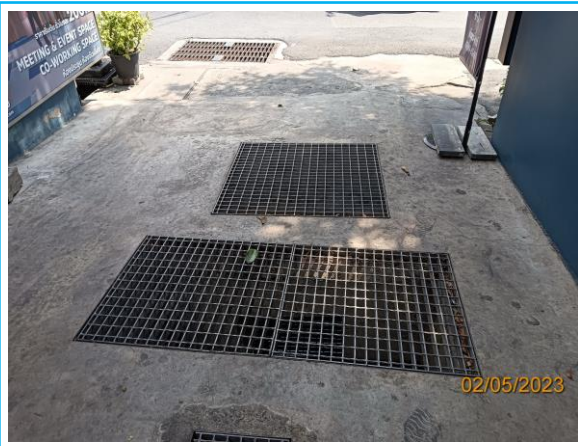
รูปที่ 3-40 บ่อพักน้ำในพื้นที่โครงการ

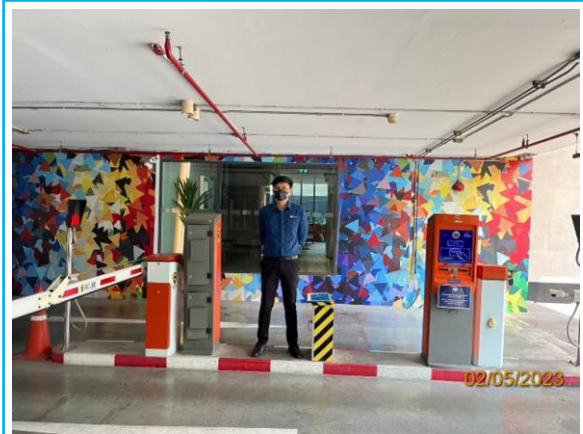
รูปที่ 3-43 เจ้าหน้าที่อำนวยความสะดวกในพื้นที่โครงการ

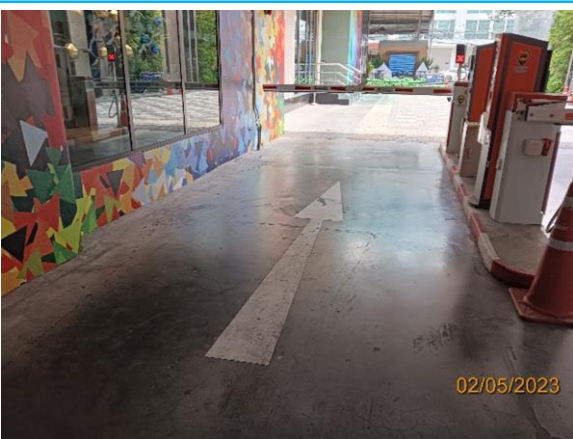
รูปที่ 3-44 เครื่องหมายจราจรแสดงทิศทางการเดินรถในพื้นที่โครงการ

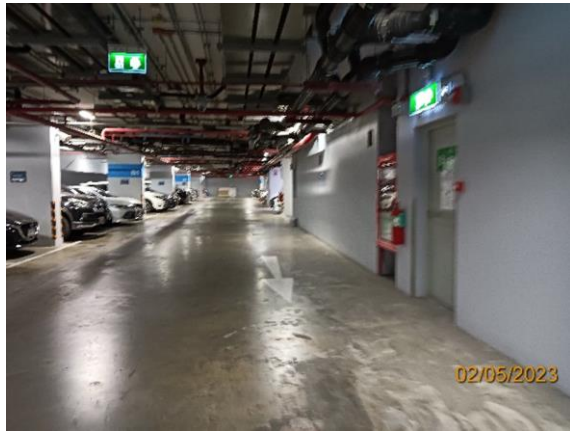
รูปที่ 3-46 ลานจอดรถยนต์ของโครงการ

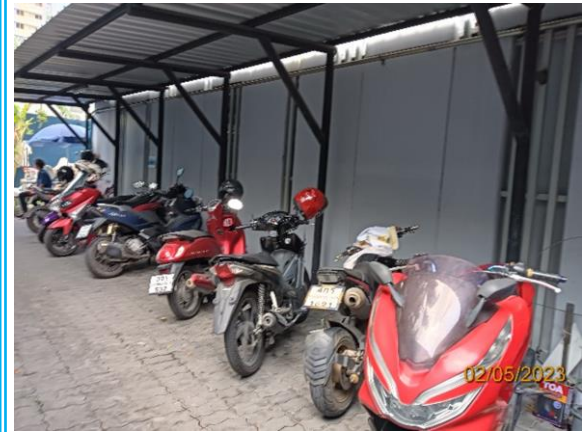
รูปที่ 3-47 ที่จอดรถจักรยานยนต์ของโครงการ

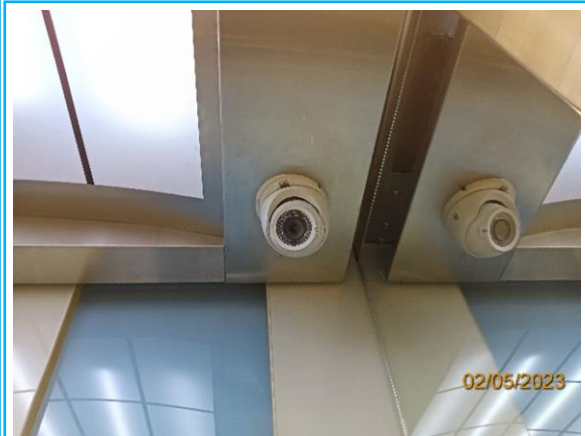
รูปที่ 3-49 กล้อง CCTV บริเวณจุดอันตรายในอาคาร

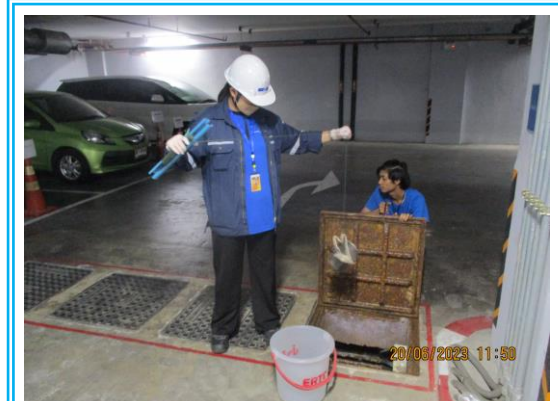
เก็บตัวอย่างวันที่ 20 มิถุนายน 2566

**รูปที่ 4.3-16** รูปแสดงการเก็บตัวอย่างเพื่อตรวจวิเคราะห์คุณลักษณะของน้ำทิ้ง บริเวณบ่อตรวจคุณภาพน้ำทิ้ง  
ดำเนินการเก็บตัวอย่างระหว่างเดือนมกราคม – มิถุนายน 2566
