5. ผลการดำเนินการตามมาตรการป้องกันและแก้ไขผลกระทบสิ่งแวดล้อม
ตารางที่ 3 เปรียบเทียบมาตรการป้องกันและแก้ไขผลกระทบสิ่งแวดล้อมที่กำหนดไว้ในรายงานการวิเคราะห์ผลกระทบสิ่งแวดล้อม
โครงการ อาคารชุด คิว คอนโด สุขุมวิท ระยะเปิดดำเนินการ

รายงานผลการปฏิบัติตามมาตรการป้องกันแก้ไขผลกระทบสิ่งแวดล้อม และมาตรการติดตามตรวจสอบคุณภาพสิ่งแวดล้อม
โครงการ อาคารชุด คิว คอนโด สุขุมวิท ตั้งอยู่ เลขที่ 1 ซอยสุขุมวิท6 แขวงคลองเตย เขตคลองเตย กรุงเทพมหานคร

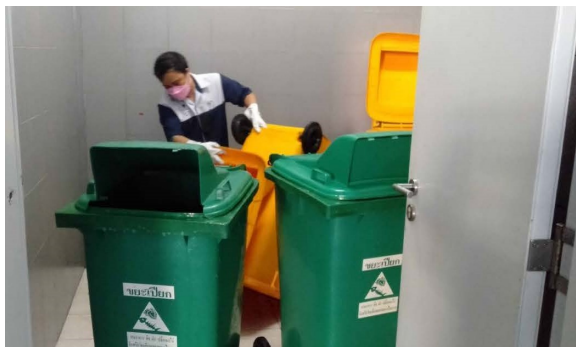
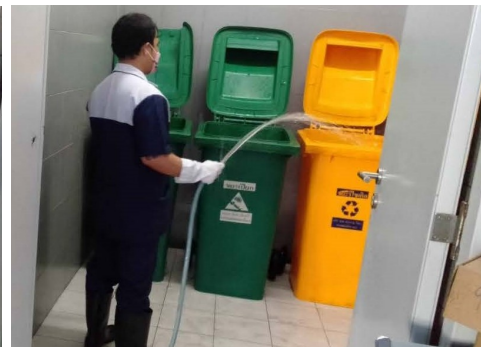
5-35 ล้างทำความสะอาดพื้น

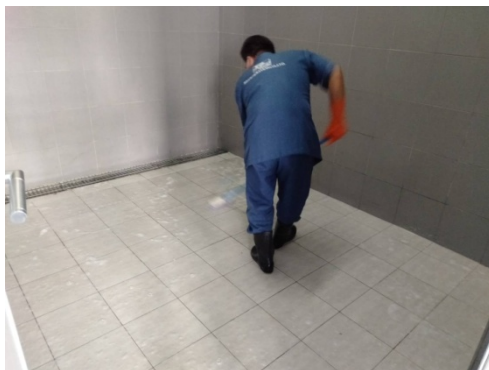
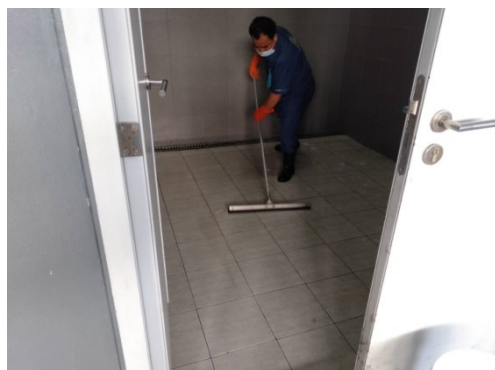
5-36 ล้างถังรองรับมูลฝอย

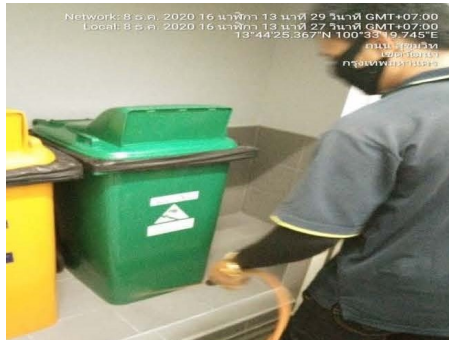
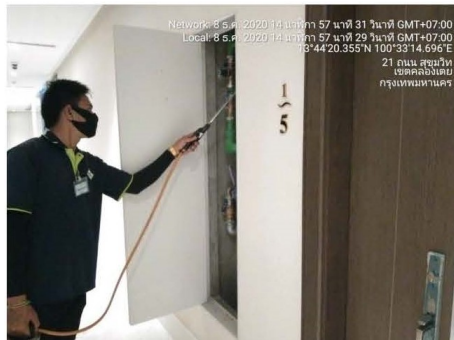
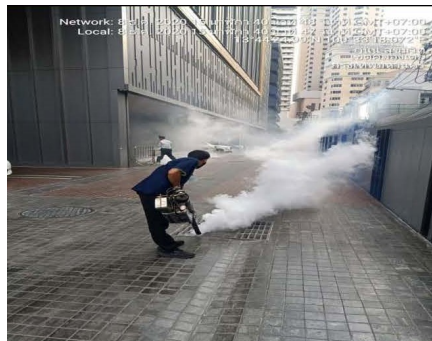
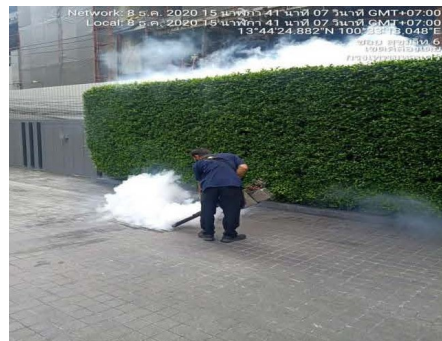
5-39 ฉีดน้ำยาเคมีฆ่าแมลง และฉีดรมควันกำจัดยุง

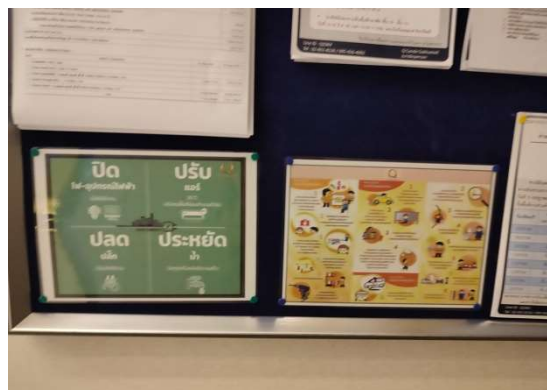
ภาพที่ 5-48 แจ้งและประชาสัมพันธ์ภายในอาคาร ที่บอร์ดประชาสัมพันธ์

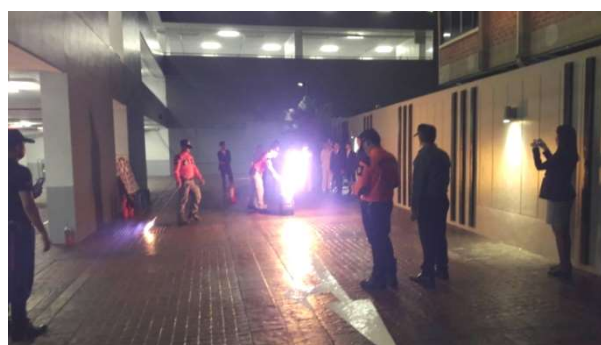
ภาพที่ 5-49 การซ้อมดับเพลิง และฝึกการใช้อุปกรณ์ดับเพลิงของอาคาร

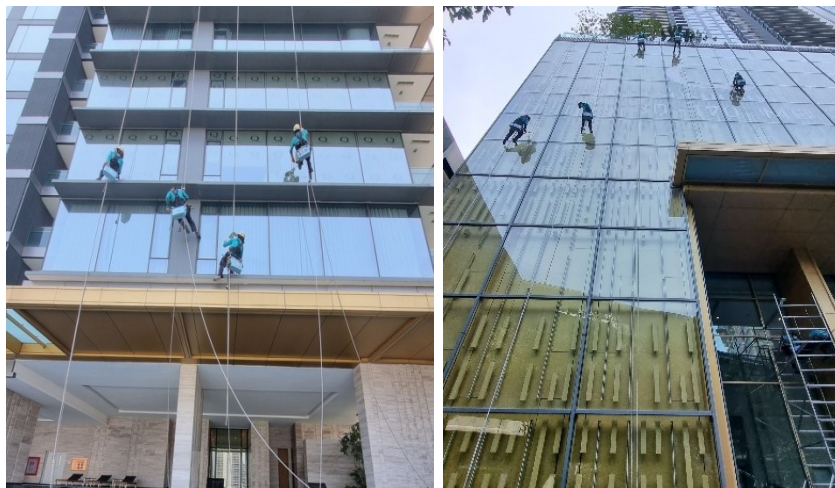
ภาพที่ 5-52 ทำความสะอาดกระจกอาคาร

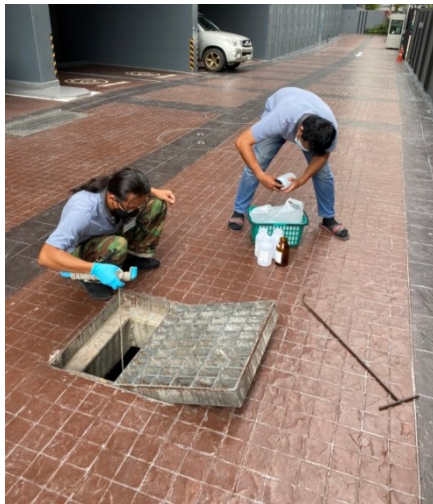
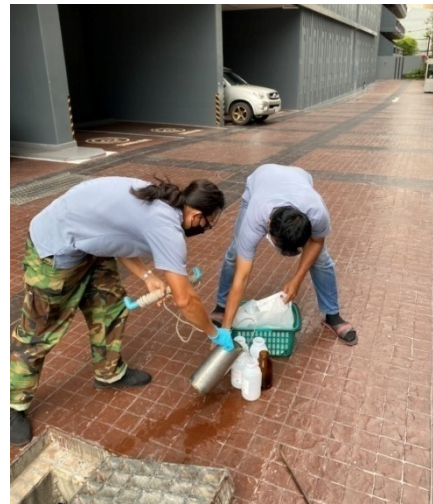
เก็บตัวอย่างน้ำทิ้งที่บ่อตรวจคุณภาพน้ำ

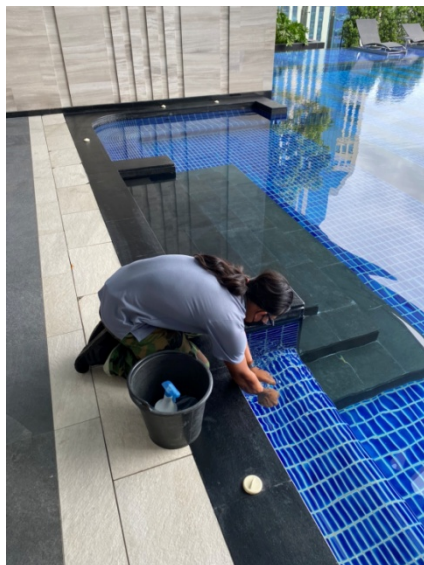
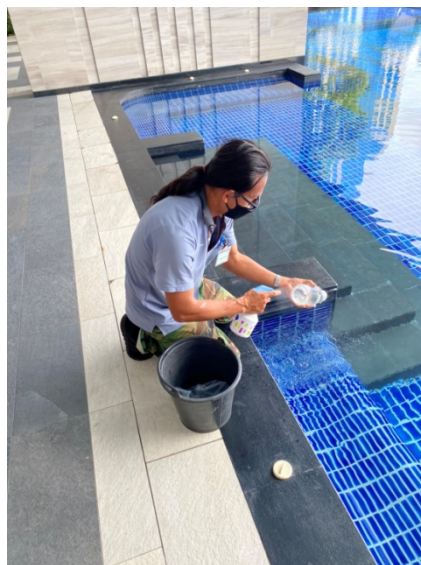
เก็บตัวอย่างน้ำสระว่ายน้ำ

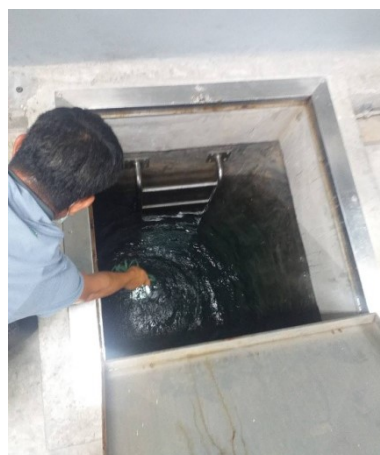
เก็บตัวอย่างน้ำใช้ถึงสำรองน้ำใต้ดิน
