บทที่ 1 บทนำ

โรงแรมเซ็นทาราแกรนด์มิราจบีชรีสอร์ท พัทยา เดิมชื่อ โครงการเซ็นทรัลวงค์คอมมัลตี้บีช รีสอร์ท (ส่วนขยาย) แสดงถึงภาคผนวก ก ตระหนักถึงความสำคัญของผลกระทบด้านสิ่งแวดล้อมต่อสุขภาพและอนามัยของพนักงานและผู้พักอาศัยที่อาจเกิดจากการดำเนินการของโรงแรม และเพื่อปฏิบัติตามพระราชบัญญัติส่งเสริมและรักษาผลกระทบสิ่งแวดล้อมแห่ง พ.ศ. 2535 ดังนั้น ทางโรงแรมจึงได้ดำเนินการตามมาตรการป้องกันและแก้ไขผลกระทบสิ่งแวดล้อม และมาตรการติดตามตรวจสอบผลกระทบสิ่งแวดล้อม ตามที่เสนอไว้ในรายงาน การประเมินผลกระทบสิ่งแวดล้อม ของโครงการโรงแรมเซ็นทาราแกรนด์มิราจบีชรีสอร์ท พัทยา ของ บริษัท โรงแรมเซ็นทรัลพลาซา จำกัด (มหาชน) โดยได้มอบหมายให้ บริษัท ยูไนเต็ด แอนนาลิสต์ แอนด์ เอ็นจิเนียริง คอนซัลแตนท์ จำกัด เป็นผู้ดำเนินการติดตามตรวจสอบ พร้อมทั้งจัดทำรายงานผลการปฏิบัติตามมาตรการป้องกันและแก้ไขผลกระทบสิ่งแวดล้อม และมาตรการติดตามตรวจสอบผลกระทบสิ่งแวดล้อม เพื่อนำเสนอสำนักงานนโยบายและแผนทรัพยากรธรรมชาติและสิ่งแวดล้อมพิจารณา เป็นประจำทุก 6 เดือน

2.1 ผลการปฏิบัติตามมาตรการป้องกันและแก้ไขผลกระทบสิ่งแวดล้อม

โครงการโรงแรมเซ็นทาราแกรนด์มีراجิซริสอร์ท พัทยา ระหว่างเดือนมกราคม-มิถุนายน พ.ศ. 2566

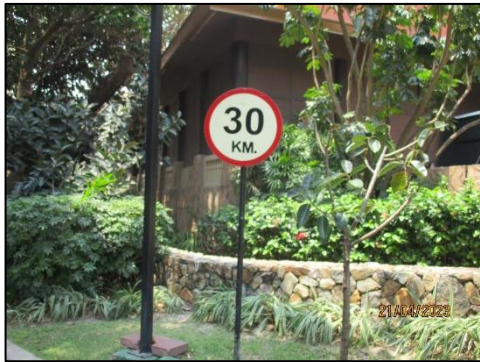
รูปที่ 2-1 ป้ายจำกัดความเร็ว
ไม่เกิน 30 กิโลเมตรต่อชั่วโมง

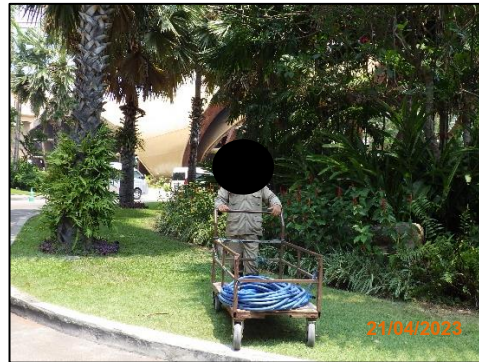
รูปที่ 2-2 การดูแลรักษาต้นไม้ และพื้นที่สีเขียว

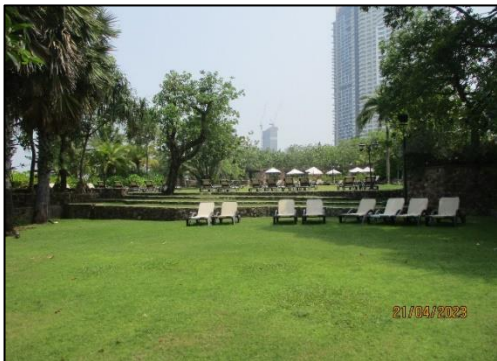
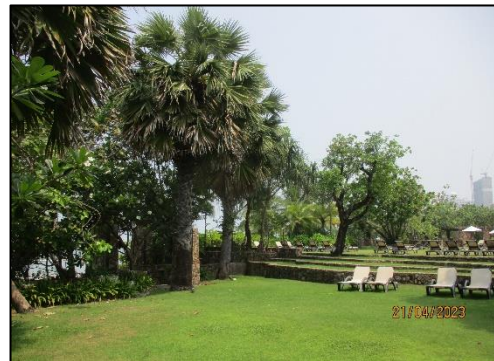
- จัดให้มีพื้นที่สีเขียวที่มีพื้นที่รวม 18,400 ตารางเมตร หรือร้อยละ 27.2 ของพื้นที่ดิน พื้นที่สีเขียวดังกล่าวปลูกอยู่บริเวณพื้นที่ดินชั้นล่างทั้งหมด เมื่อคิดสัดส่วนของพื้นที่สีเขียวต่อผู้พักอาศัยของโครงการ และเจ้าหน้าที่คิดเป็นสัดส่วนพื้นที่สีเขียว 12.43 ตร.ม.ต่อคน เพียงพอตามที่กำหนดให้มีพื้นที่สีเขียวไม่ต่ำกว่า 1 ตร.ม.ต่อคน รวมทั้งจัดให้มีการปลูกไม้ยืนต้นคิดเป็นพื้นที่ 9,750 ตร.ม. หรือร้อยละ 53 ของพื้นที่สีเขียวทั้งหมด	- มีการจัดให้มีพื้นที่สีเขียวบริเวณพื้นที่ดินชั้นล่างทั้งหมดตามสัดส่วนที่กำหนด รวมทั้งมีการปลูกไม้ยืนต้นตามสัดส่วนที่กำหนด	-	รูปที่ 2-3, รูปที่ 2-64 ถึง รูปที่ 2-66

รูปที่ 2-3 พื้นที่สีเขียว

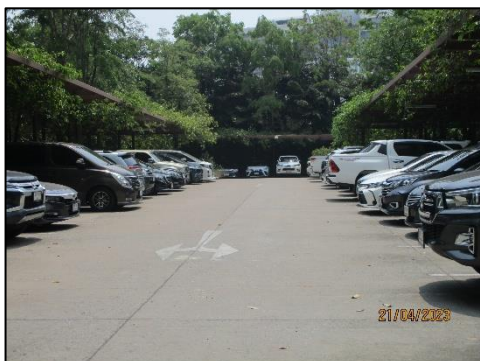
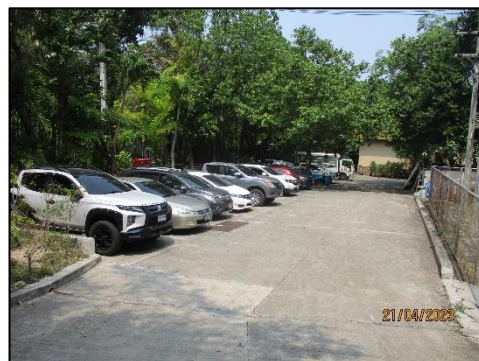
รูปที่ 2-4 สภาพถนนและลานจอดรถ

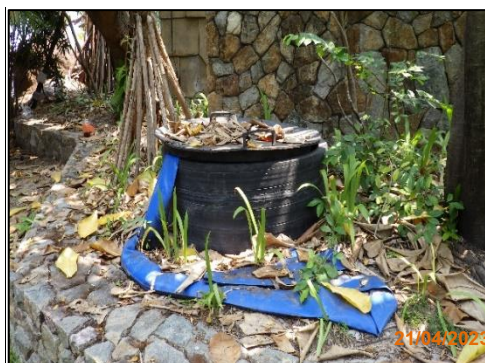
รูปที่ 2-5 บ่อพักน้ำเสียและน้ำฝน ที่ต่อเข้ากับ
ระบบระบายน้ำของเมืองพัทยา

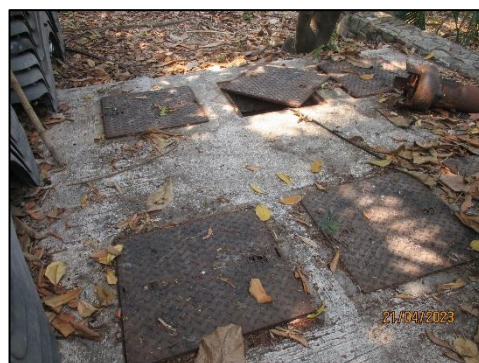
รูปที่ 2-6 บ่อพักน้ำเสีย

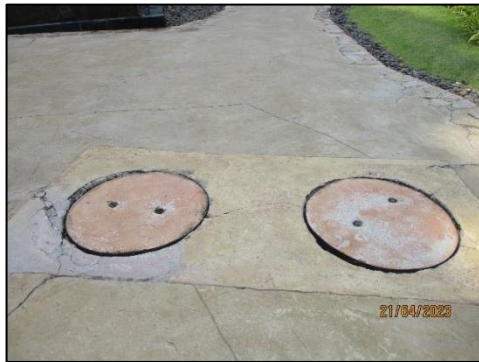
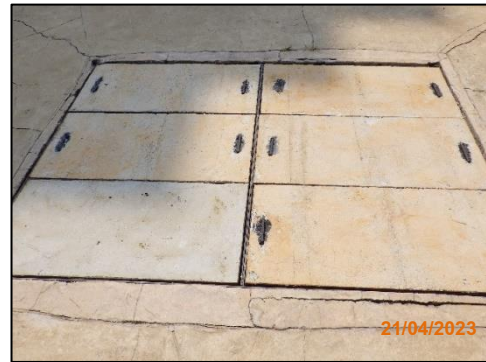
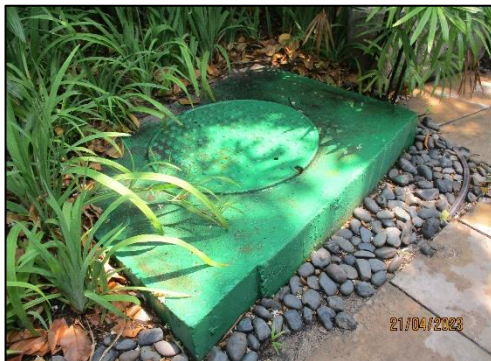
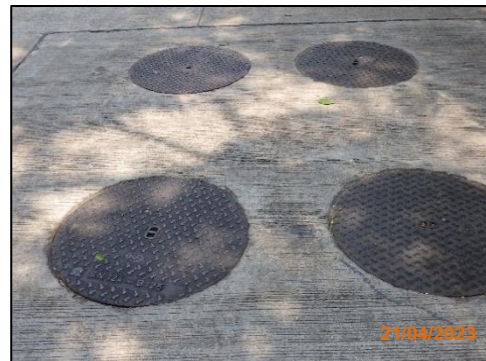
รูปที่ 2-7 บ่อบำบัดน้ำเสียเบื้องต้นบริเวณต่างๆ ของโรงแรม

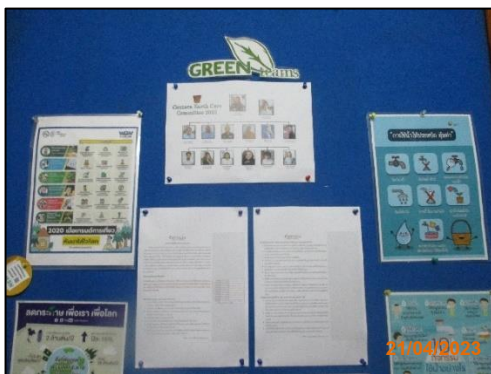
รูปที่ 2-8 ป้ายและบอร์ดประชาสัมพันธ์
การรณรงค์ประหยัดน้ำ

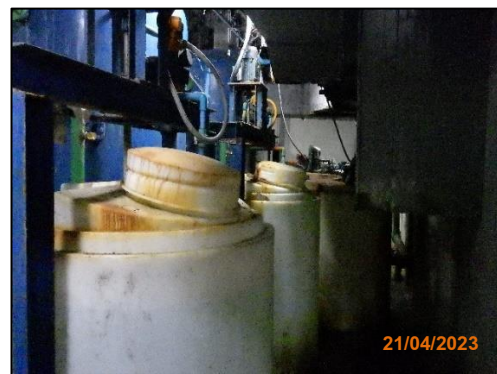
รูปที่ 2-9 ระบบน้ำบาดาล

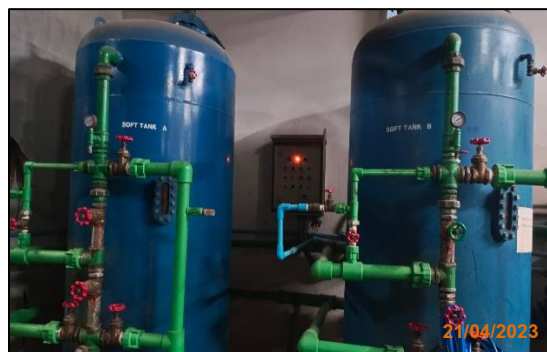
รูปที่ 2-10 ระบบน้ำประปา

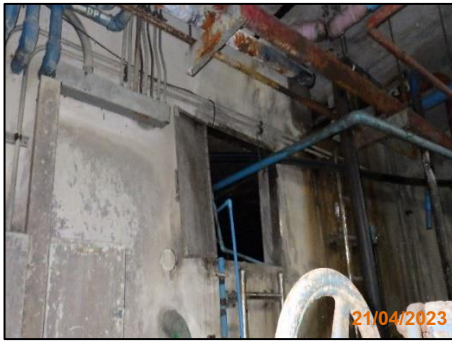
อาคาร A5

รูปที่ 2-11 อาคารบ่อหนองน้ำใต้ดิน

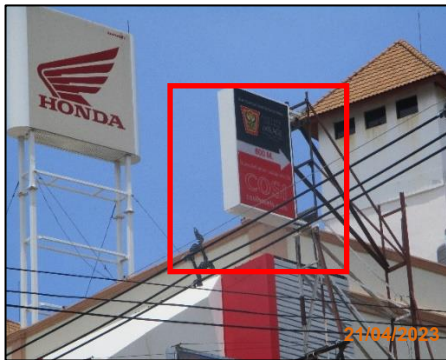
รูปที่ 2-12 ป้ายชื่อโครงการในระยะ 50 เมตร
ซอยนาเกลือ 16/2

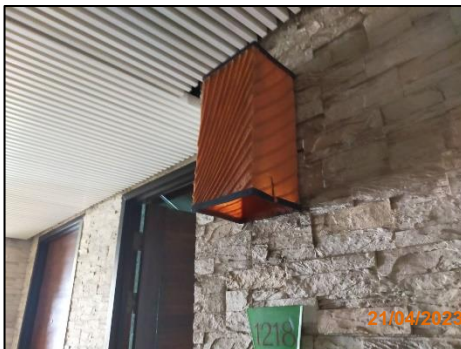
รูปที่ 2-14 ไฟส่องสว่างบริเวณภายในโครงการ

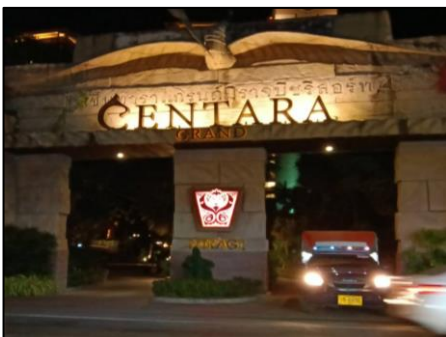
รูปที่ 2-16 ไฟส่องสว่างบริเวณทางเข้า-ออกโครงการ

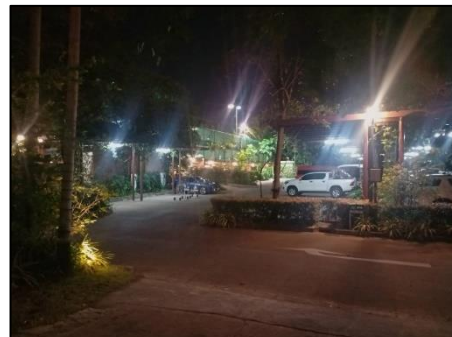
รูปที่ 2-17 ไฟส่องสว่างบริเวณลานจอดรถ

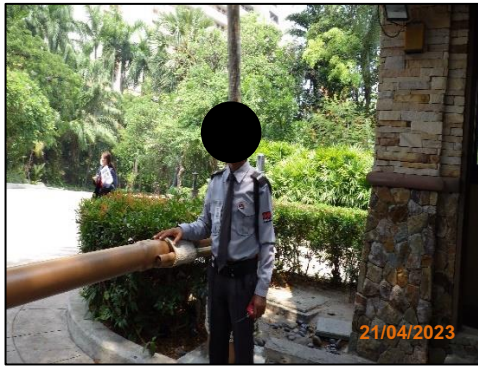
รูปที่ 2-18 เจ้าหน้าที่รักษาความปลอดภัย
บริเวณทางเข้า-ออกโครงการ (1)

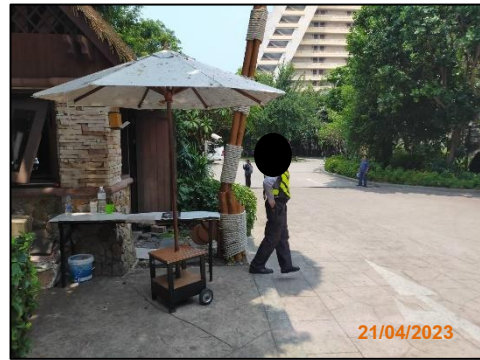
รูปที่ 2-19 เจ้าหน้าที่รักษาความปลอดภัย
บริเวณทางเข้า-ออกโครงการ (2)

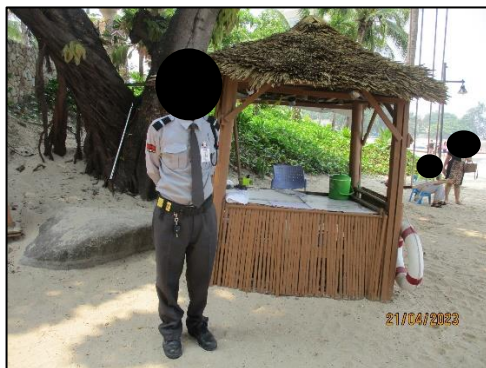
รูปที่ 2-20 เจ้าหน้าที่รักษาความปลอดภัย
บริเวณทางเข้า-ออกโครงการ (3)

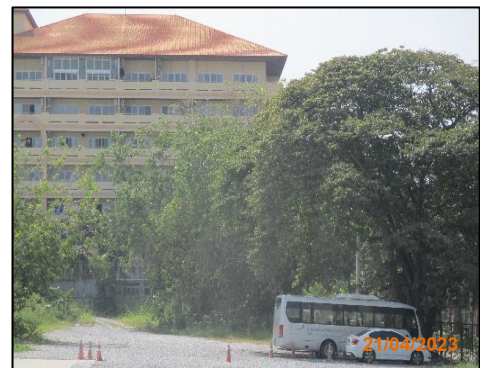
รูปที่ 2-21 ลานจอดรถพนักงาน
บริเวณซอยนาเกลือ 16/2

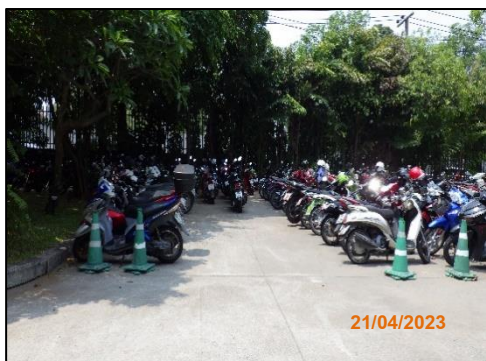
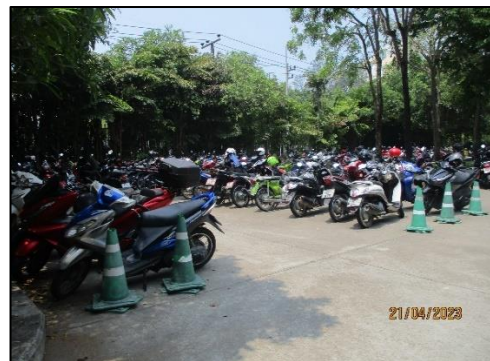
รูปที่ 2-22 ลานจอดรถพนักงานชั่วคราวภายในพื้นที่โครงการ

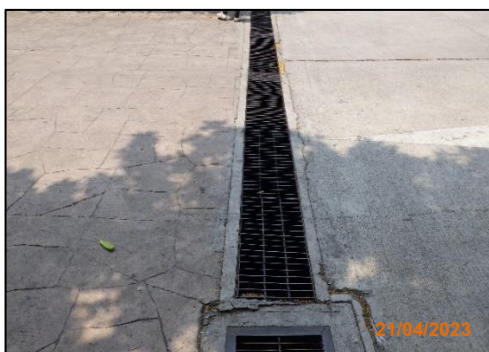
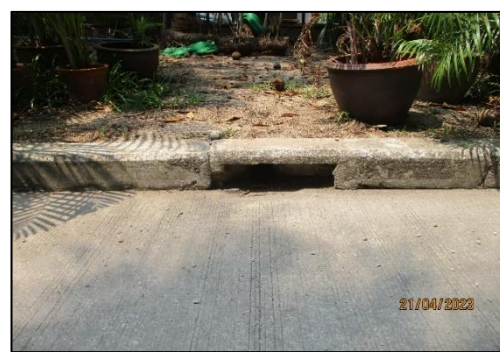
รูปที่ 2-23 รางระบายน้ำภายนอกอาคาร

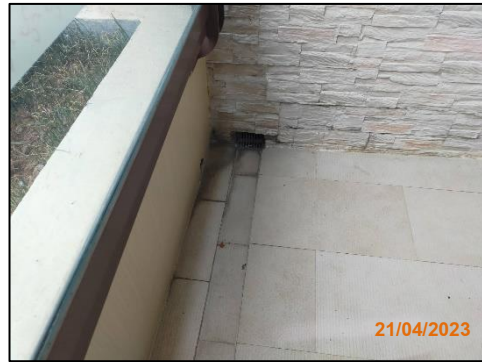
รูปที่ 2-24 รางระบายน้ำภายในอาคาร

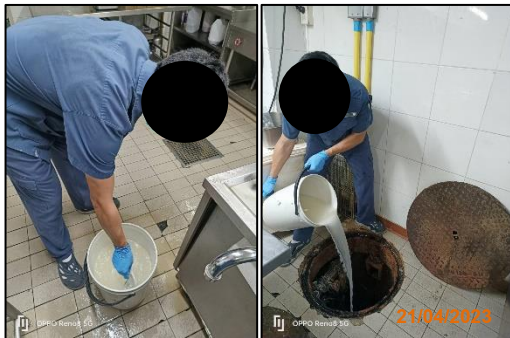
รูปที่ 2-25 การดูแลทำความสะอาดบ่อตกไขมัน

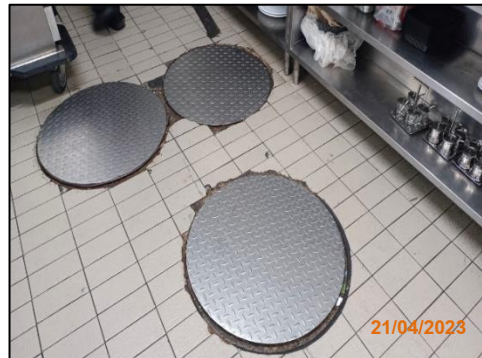
รูปที่ 2-26 บ่อตกไขมัน

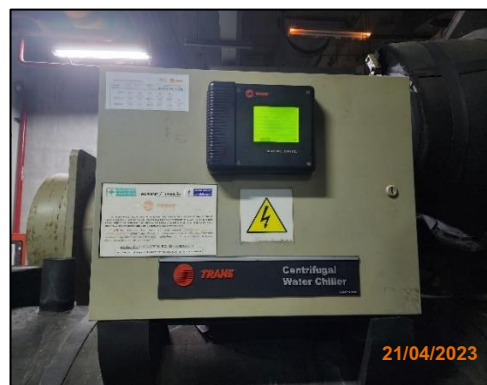
รูปที่ 2-28 ระบบทำความเย็น

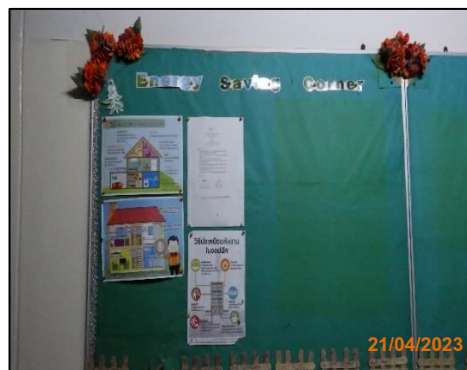
รูปที่ 2-32 การรณรงค์ประหยัดพลังงาน

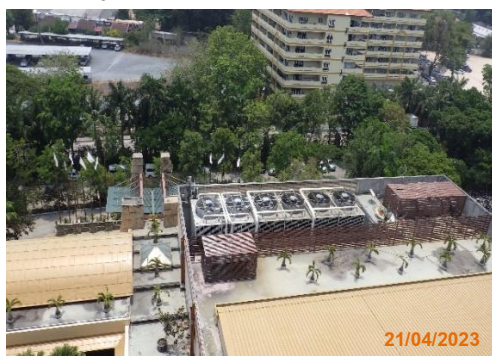
รูปที่ 2-33 อาคารห่อหุ้มเย็น

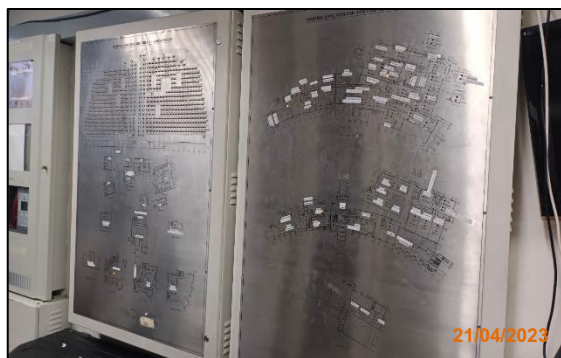
(จ) ระบบหน้าจอ Control ระบบดับเพลิง

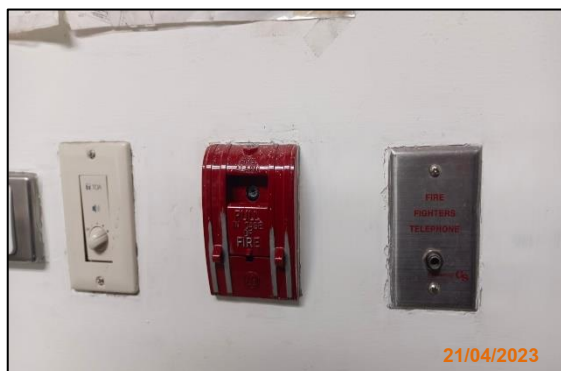
(ช) สัญญาณแจ้งเหตุไฟไหม้

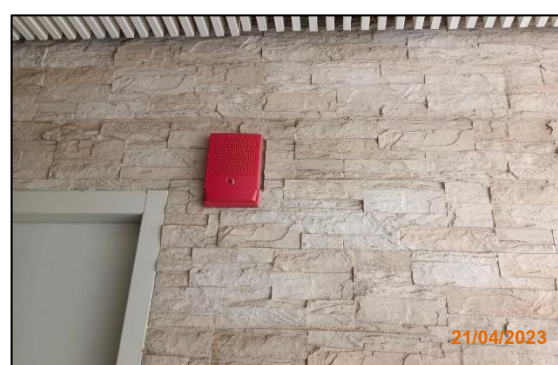
(ซ) ระบบประกาศเตือน 4 ภาษา

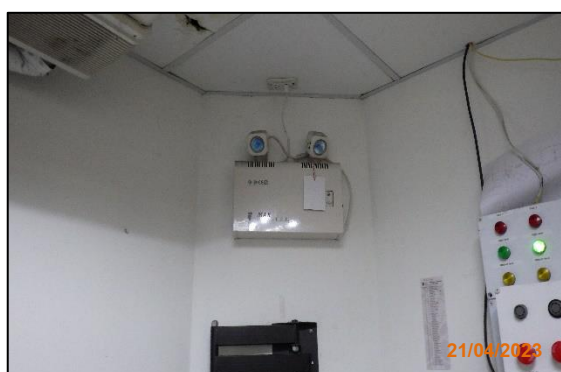
(ณ) ไฟฉุกเฉิน

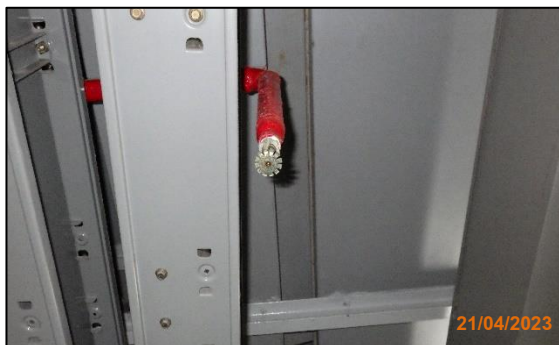
(ฎ) หัวฉีดน้ำอัตโนมัติ

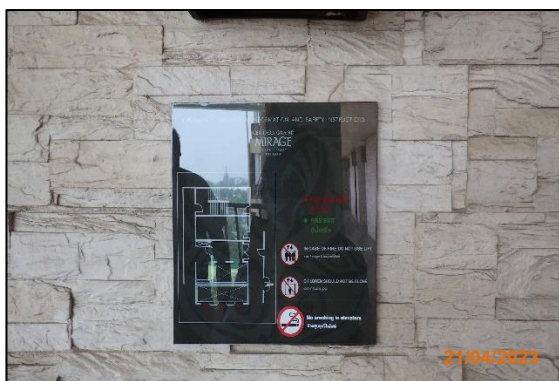
(ฐ) แผนผังแสดงเส้นทางหนีไฟ
และตำแหน่งอุปกรณ์ดับเพลิงหน้าลิฟต์

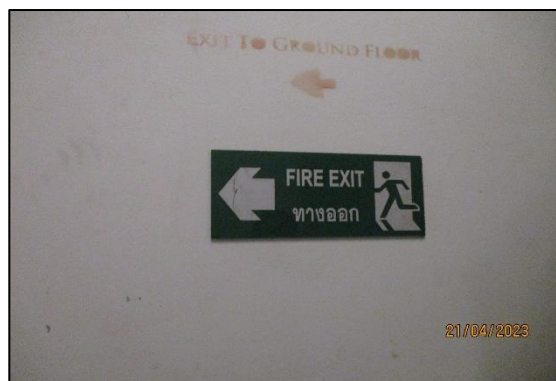
(ฑ) ป้ายแสดงเส้นทางหนีไฟ
