รายงานผลการปฏิบัติตามมาตรการป้องกันและแก้ไขผลกระทบสิ่งแวดล้อม
และมาตรการติดตามตรวจสอบผลกระทบสิ่งแวดล้อม
โครงการอาคารชุดพักอาศัย ธนาอาร์เคเดีย (ระยะดำเนินการ)
(เดิมชื่อ โครงการอาคารชุดพักอาศัย ธนาทาวเวอร์ 2 (ส่วนขยาย))
ของนิติบุคคลอาคารชุด ธนาอาร์เคเดีย เลขที่ 190/1 ถนนจรัญสนิทวงศ์
แขวงบางยี่ขัน เขตบางพลัด กรุงเทพมหานคร
เดือนมกราคม – มิถุนายน 2566

รายงานผลการปฏิบัติตามมาตรการป้องกันและแก้ไขผลกระทบสิ่งแวดล้อม
และมาตรการติดตามตรวจสอบผลกระทบสิ่งแวดล้อม

- ชื่อโครงการ อาคารชุดพักอาศัย ธนาอาร์เคเดีย

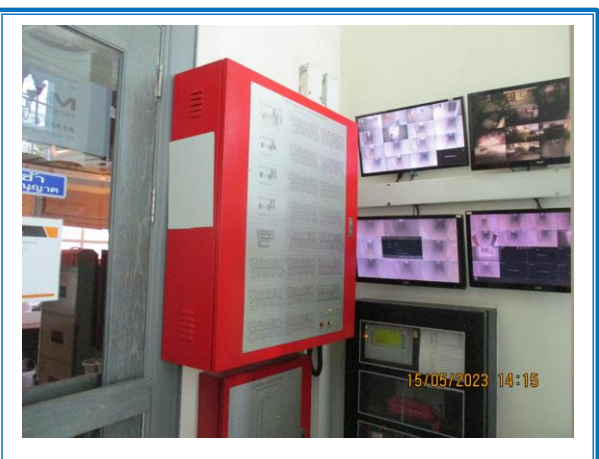
รูปที่ 3-36 ระบบเตือนเพลิงไหม้

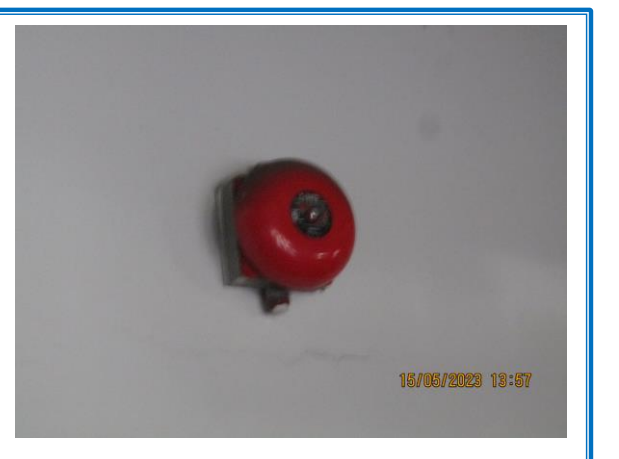
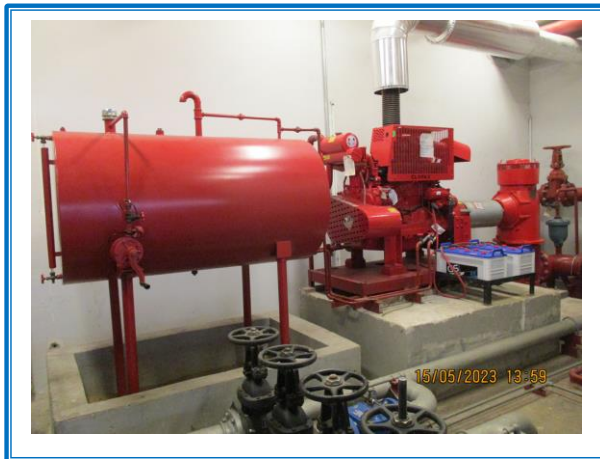
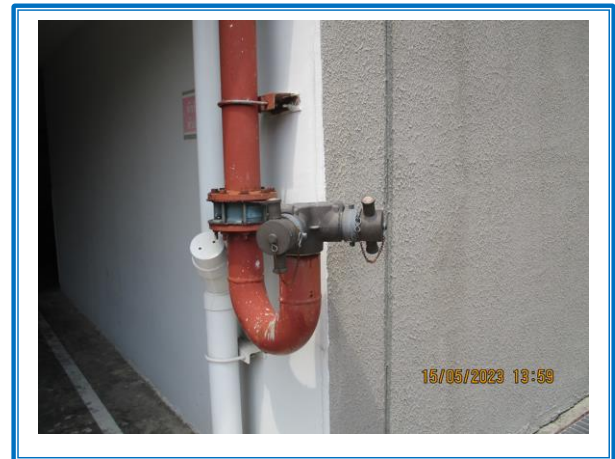
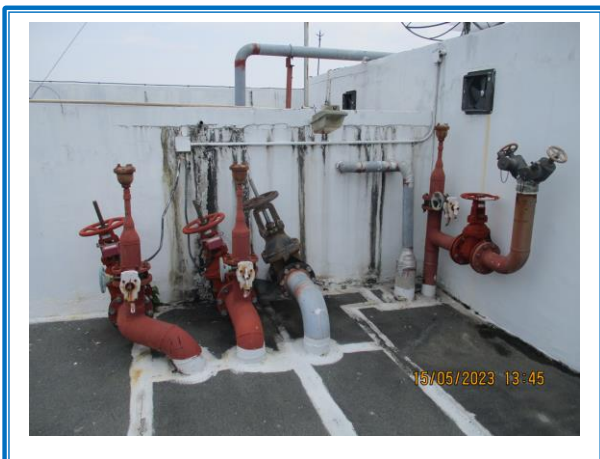
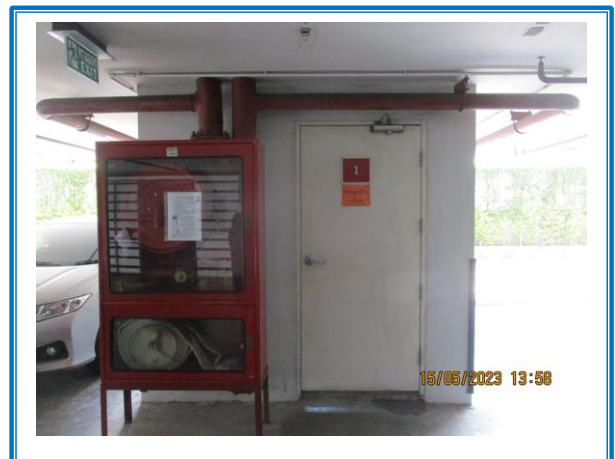
รูปที่ 3-37 ระบบป้องกันเพลิงไหม้

6. อาชีวอนามัยและความปลอดภัยในการทำงาน/การป้องกันอัคคีภัย	- ตรวจสอบอุปกรณ์ป้องกันอัคคีภัยให้พร้อมใช้งานอยู่เสมอ เช่น ระบบหัวฉีดน้ำดับเพลิง ถังดับเพลิง บั้มสูบน้ำดับเพลิง ระบบอัดอากาศ และลิฟต์ดับเพลิง เป็นต้น ถ้าพบความเสียหายหรือชำรุดให้รีบดำเนินการซ่อมแซมทันที	- ตรวจสอบ	- อุปกรณ์ป้องกันอัคคีภัยภายในโครงการ	- เป็นประจำประมาณ 2 ครั้ง/ปี	- ทางโครงการมีการตรวจสอบอุปกรณ์ป้องกันอัคคีภัยภายในโครงการให้มีสภาพที่พร้อมต่อการใช้งานอยู่เสมอ	-	รูปที่ 3-36 ถึงรูปที่ 3-41

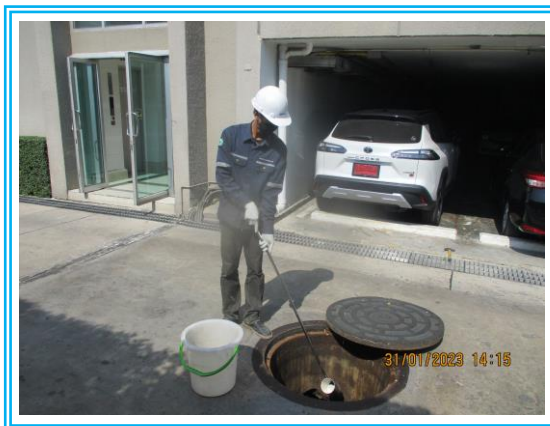
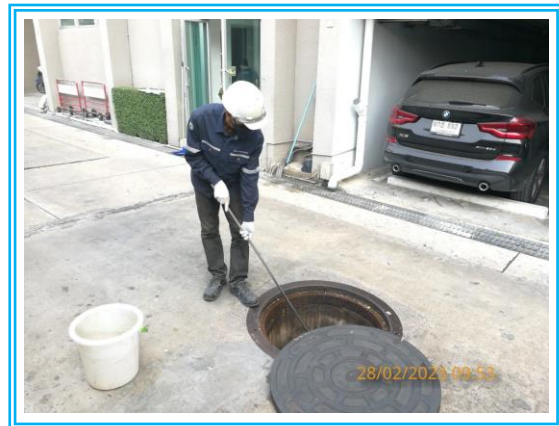
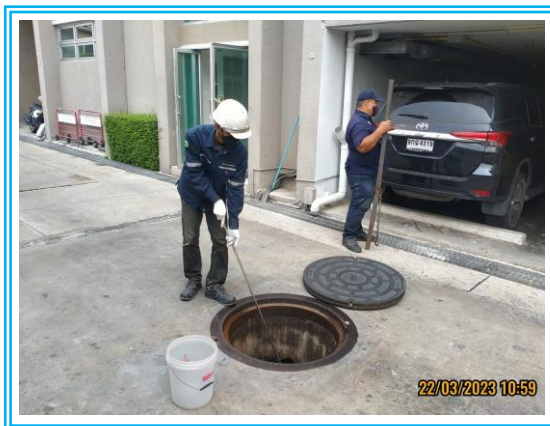
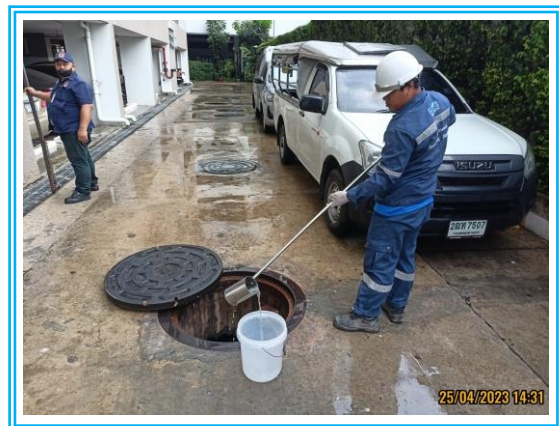
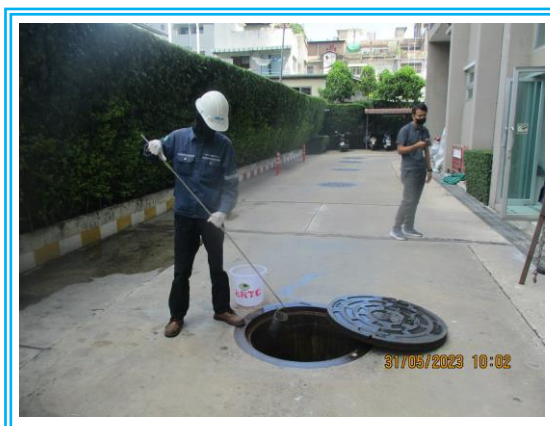
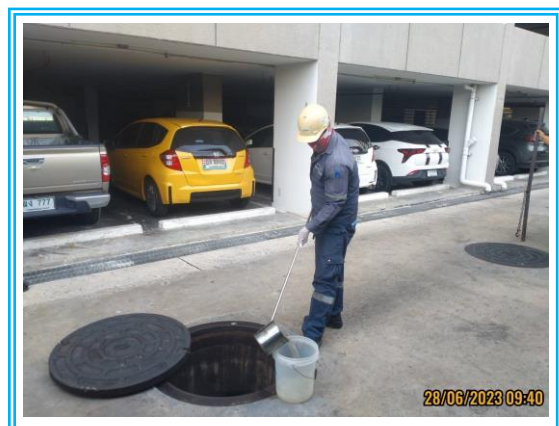
จากการเก็บตัวอย่างเพื่อตรวจวิเคราะห์คุณภาพน้ำทิ้ง ระหว่างเดือนมกราคม – มิถุนายน 2566 จำนวน 3 สถานี ได้แก่ จุดรวบรวมน้ำเสียเข้าระบบบำบัดน้ำเสีย, จุดระบายน้ำออกจากระบบบำบัดน้ำเสีย และบ่อพักน้ำสุดท้ายของระบบระบายน้ำของโครงการก่อนระบายลงสู่ระบบระบายน้ำสาธารณะ โดยมีดัชนีที่ทำการตรวจวิเคราะห์ ได้แก่ ความเป็นกรด-ด่าง (pH), ค่าความสกปรกในรูปบีโอดี (Biochemical Oxygen Demand), ปริมาณสารแขวนลอย (Total Suspended Solids), น้ำมันและไขมัน (Fat Oil and Grease), แบคทีเรียกลุ่มฟีคอลโคลิฟอร์ม (Fecal Coliform Bacteria) และอัตราการไหล (Flow Rate) ผลการตรวจวิเคราะห์คุณภาพน้ำทิ้งแสดงดังตารางที่ 4.3-1 แสดงรูปการเก็บตัวอย่างเพื่อวิเคราะห์คุณภาพน้ำทิ้ง รูปที่ 4.3-6 เมื่อเปรียบเทียบกับมาตรฐานตามประกาศกระทรวงทรัพยากรธรรมชาติและสิ่งแวดล้อม (พ.ศ.2548) เรื่อง กำหนดมาตรฐานควบคุมการระบายน้ำทิ้งจากอาคารบางประเภทและบางขนาด (ประเภท ก) พบว่า ผลการตรวจวิเคราะห์ส่วนใหญ่มีค่าอยู่ในเกณฑ์ที่มาตรฐานกำหนด ยกเว้น ค่าความสกปรกในรูปบีโอดี และปริมาณสารแขวนลอย ที่มีค่าสูงเกินเกณฑ์ที่มาตรฐานกำหนด

รูปที่ 4.3-6 รูปแสดงการเก็บตัวอย่างเพื่อตรวจวิเคราะห์คุณภาพน้ำทิ้ง จุดรวบรวมน้ำเสียเข้าระบบบำบัดน้ำเสีย
ดำเนินการเก็บตัวอย่างระหว่างเดือนมกราคม – มิถุนายน 2566
