บทที่ 2

ผลการปฏิบัติตามมาตรการป้องกันและแก้ไขผลกระทบสิ่งแวดล้อม

ตารางที่ 2.1-1 แบบรายงานผลการปฏิบัติตามมาตรการป้องกันและแก้ไขผลกระทบสิ่งแวดล้อม และมาตรการติดตามตรวจสอบผลกระทบสิ่งแวดล้อม (ระยะดำเนินการ)
โครงการ U Delight Ratchavibha (ยูดีไลท์ รัชวิภา) ช่วงเดือนมกราคม – มิถุนายน 2566

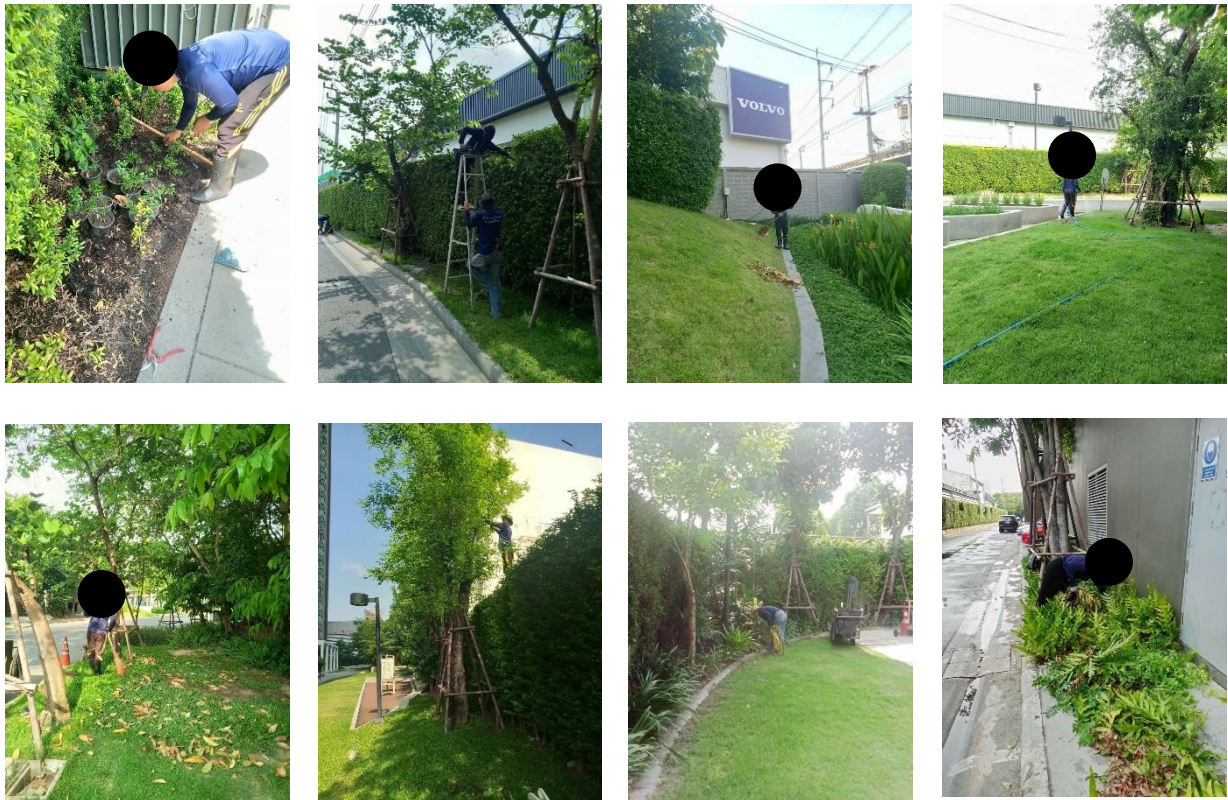
1. ทรัพยากรสิ่งแวดล้อมทางกายภาพ					
1.1 สภาพภูมิประเทศ	- จัดให้มีการดูแลรักษาพื้นที่จัดภูมิทัศน์ภายในโครงการให้มีความสะอาด และเป็นระเบียบเรียบร้อยอยู่เสมอ	✓	โครงการจัดเจ้าหน้าที่ดูแลพื้นที่สีเขียวและสภาพแวดล้อมทั้งภายในและภายนอกให้มีสภาพดีอยู่เสมอ	รูปที่ 2-1 และรูปที่ 2-7	-

5) ความเป็นส่วนตัว	1. จัดให้มีพื้นที่สีเขียวภายในโครงการ เพื่อสร้างทัศนียภาพที่ดีของโครงการ ป้องกันและลดผลกระทบด้านความเป็นส่วนตัวระหว่างโครงการกับบริเวณโดยรอบโครงการ	✓	โครงการได้จัดให้มีเจ้าหน้าที่ดูแลบำรุงรักษา ให้พื้นที่สีเขียวของโครงการมีความสมบูรณ์สวยงามอยู่ตลอดเวลา หากมีพื้นที่บริเวณใดเสื่อมโทรม เจ้าหน้าที่ของโครงการจะดูแลเป็นพิเศษหรือปลูกทดแทนใหม่ทันที	รูปที่ 2-7 รูปที่ 2-1	-

รูปที่ 2-1 เจ้าหน้าที่ดูแลพื้นที่สีเขียว

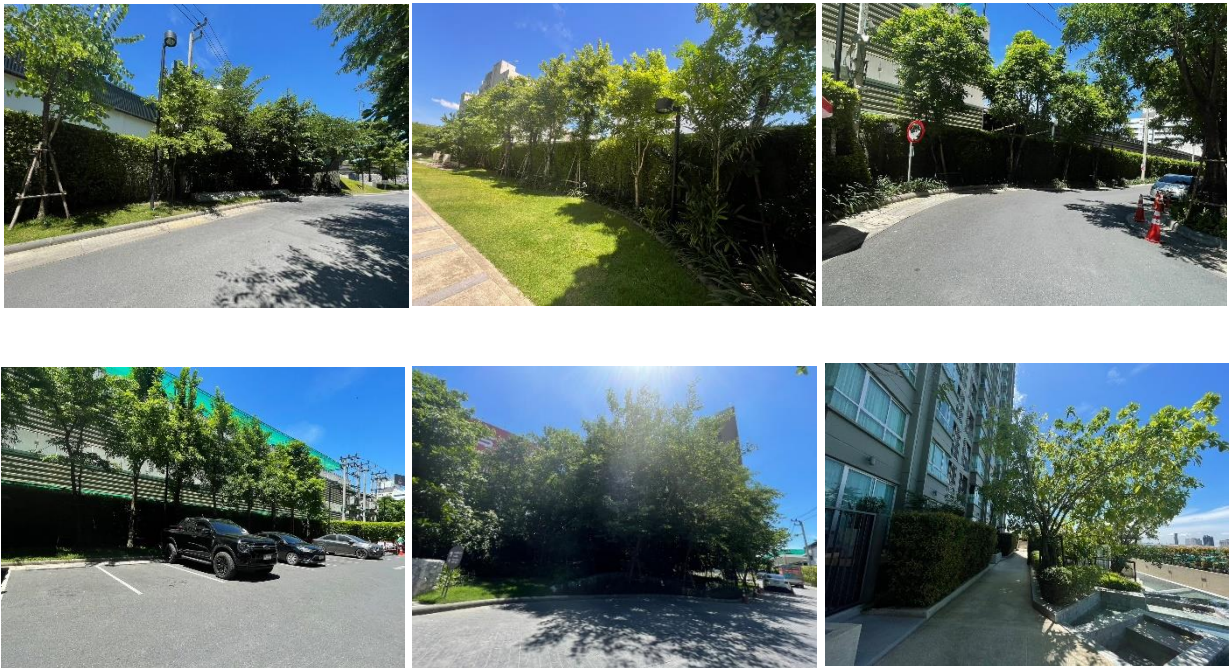
รูปที่ 2-7 พื้นที่สีเขียวของโครงการ

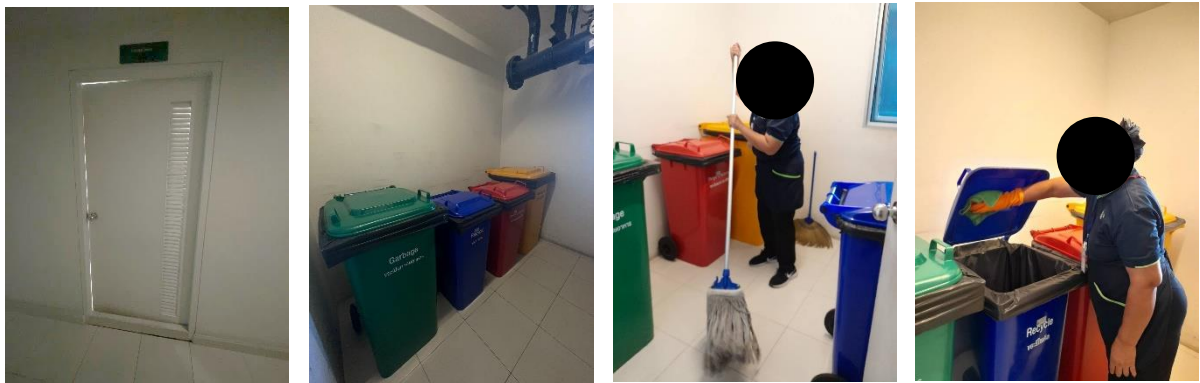
รูปที่ 2-11 ห้องพักมูลฝอยประจำชั้น และทำความสะอาดห้องพักมูลฝอยประจำชั้น

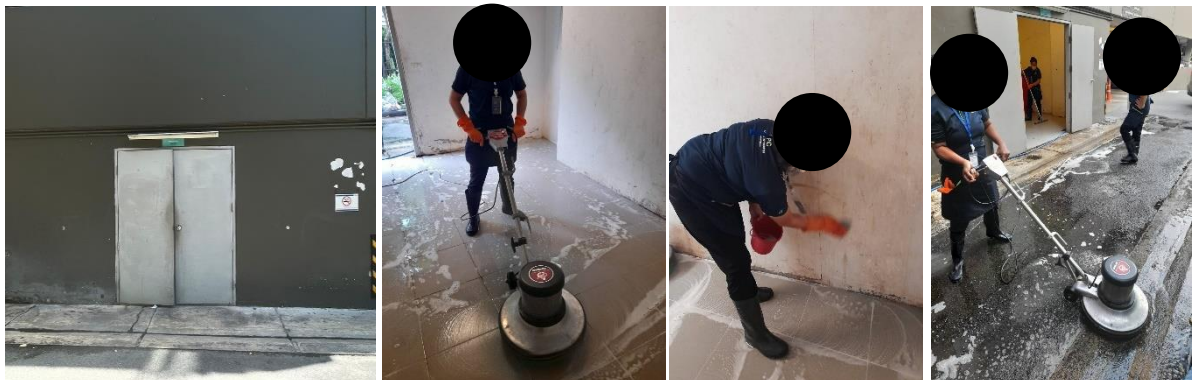
รูปที่ 2-12 ห้องพักมูลฝอยรวม และทำความสะอาดห้องพักมูลฝอยรวม

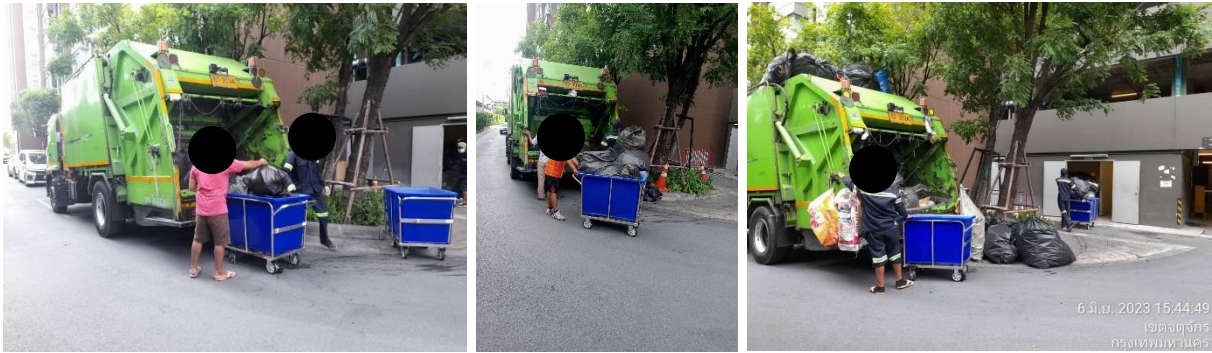
รูปที่ 2-13 รถเก็บขยะมูลฝอยจากสำนักงานเขตจตุจักรเข้ามาจัดเก็บมูลฝอย

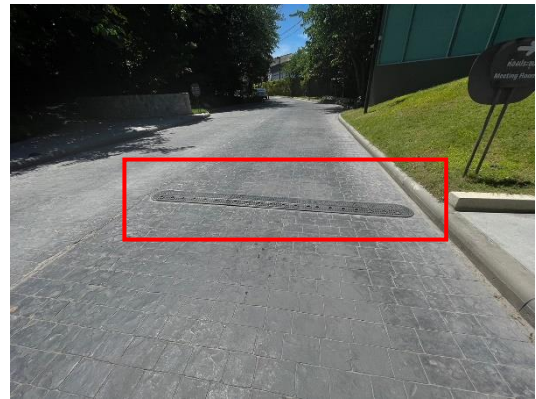
รูปที่ 2-15 สันนูนชะลอความเร็ว

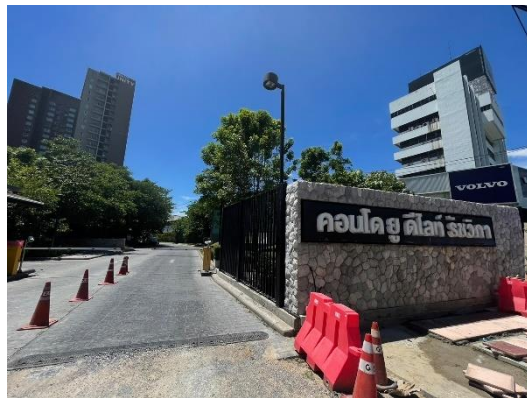
รูปที่ 2-16 การติดตั้งป้ายชื่อโครงการ

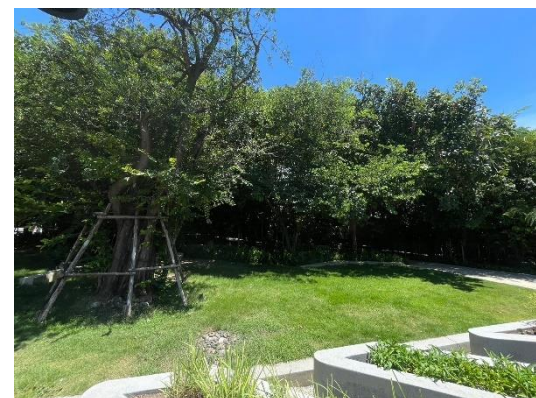
รูปที่ 2-17 จุดรวมพลของโครงการ

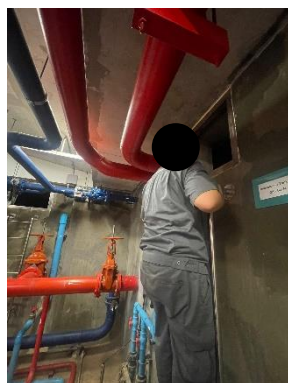
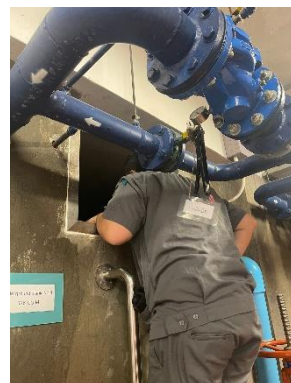
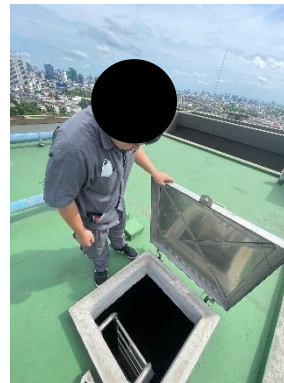
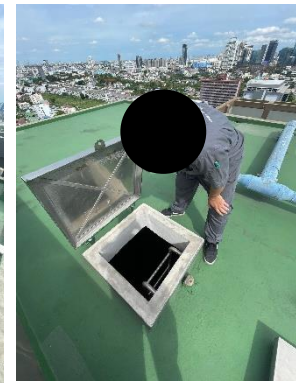
รูปที่ 2-18 ตรวจสอบถังเก็บน้ำใต้ดินและถังเก็บน้ำชั้นดาดฟ้า

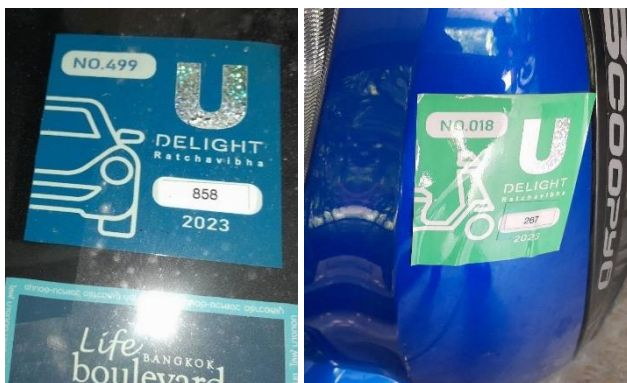
รูปที่ 2-21 สติกเกอร์รถจักรยานยนต์และรถยนต์
สำหรับผู้พักอาศัยในโครงการ

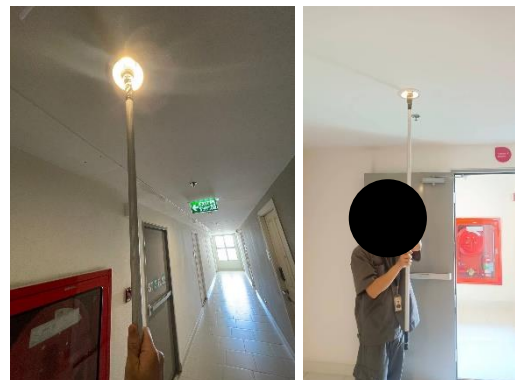
รูปที่ 2-24 เจ้าหน้าที่เปลี่ยนหลอดไฟพื้นที่ส่วนกลาง

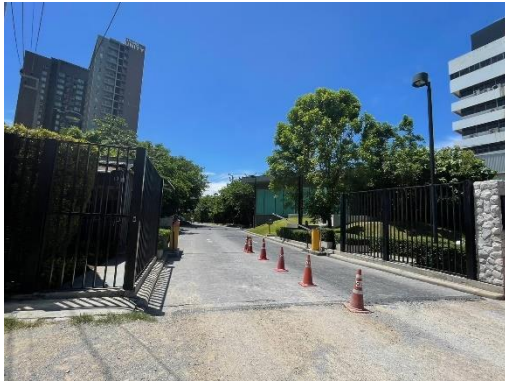
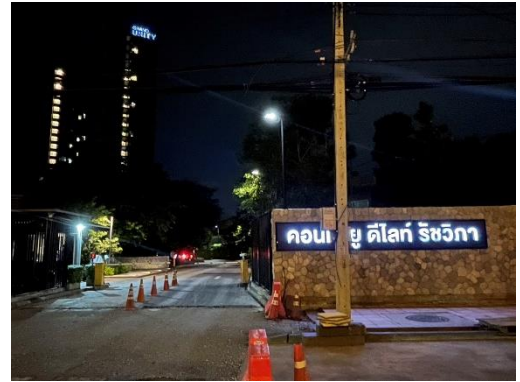
รูปที่ 2-25 ทางเข้า-ออกโครงการ และไฟส่องสว่างทางเข้า-ออก ช่วงกลางวัน

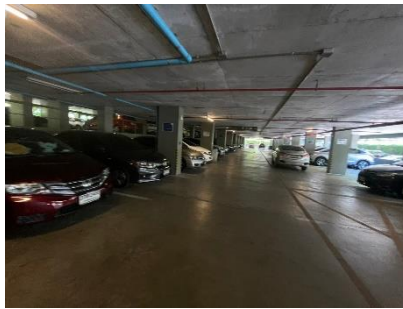
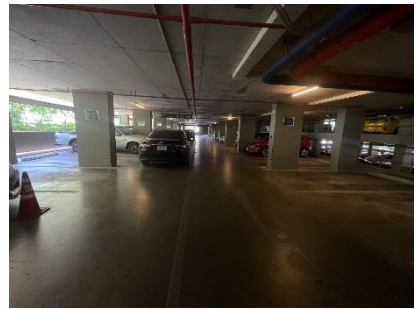
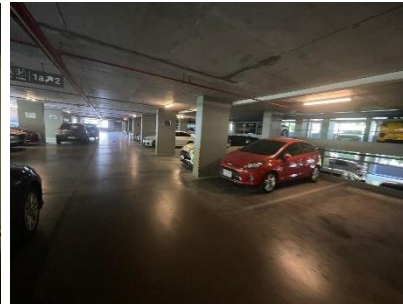
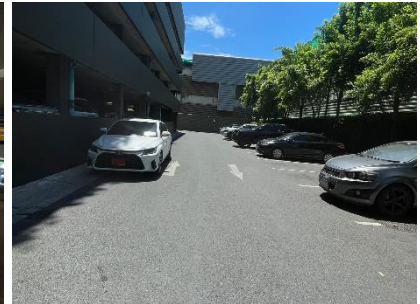
รูปที่ 2-26 ที่จอดรถของโครงการ

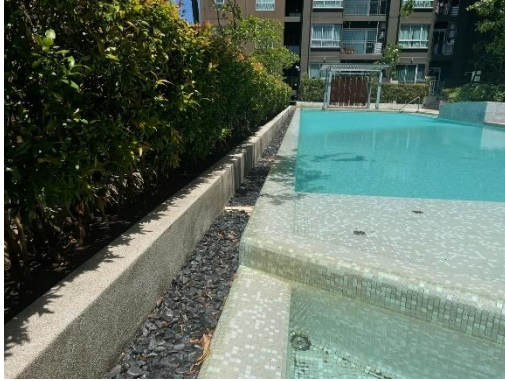
รางระบายน้ำล้น

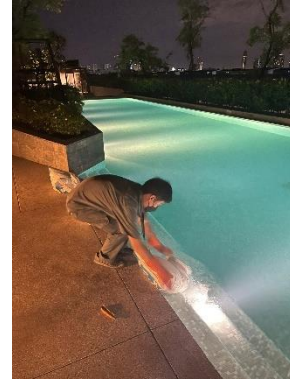
เจ้าหน้าที่เติมเกลือสระว่ายน้ำ

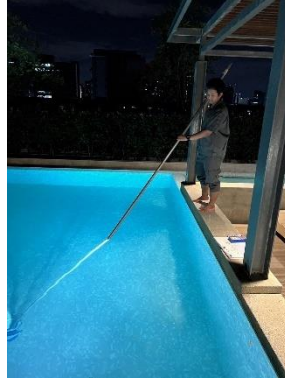
เจ้าหน้าที่ทำความสะอาดสระว่ายน้ำ

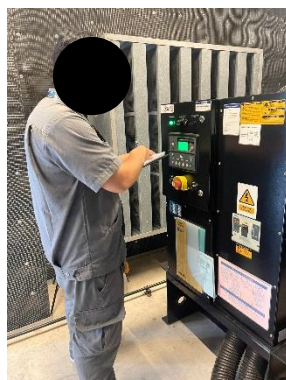
รูปที่ 2-29 เจ้าหน้าที่ตรวจสอบเครื่องกำเนิดไฟฟ้าสำรอง

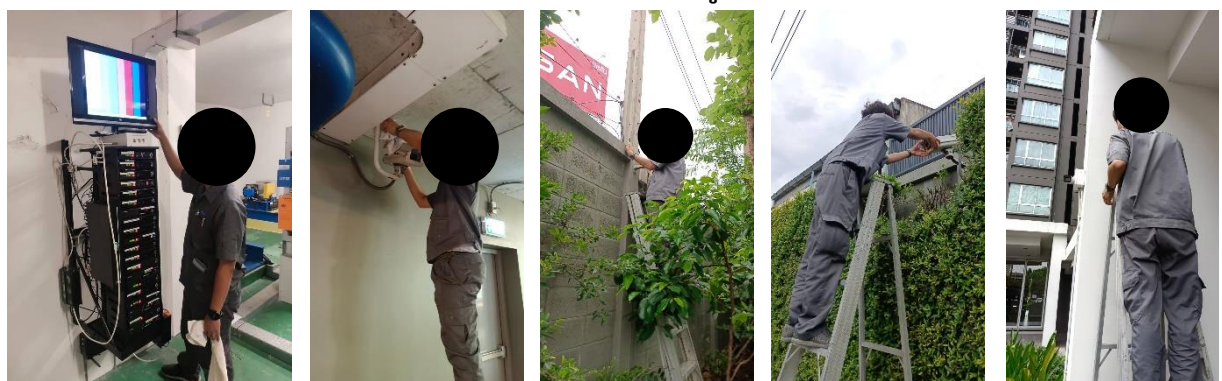
รูปที่ 2-36 ตรวจสอบ ระบบ CCTV รอบโครงการ ทำความสะอาด,ปรับความชัด,ปรับมุมกล้อง

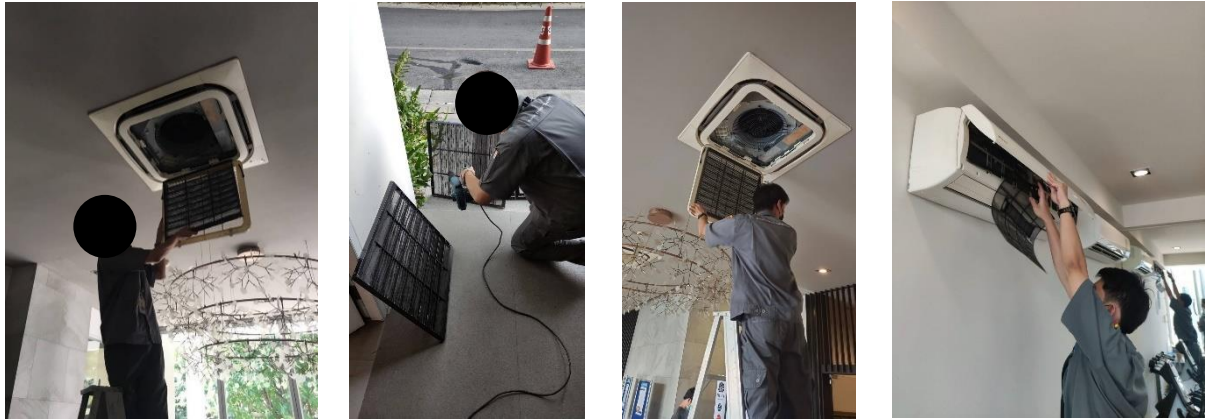
รูปที่ 2-37 ล้างแผ่นกรองและล้างแอร์ส่วนกลาง

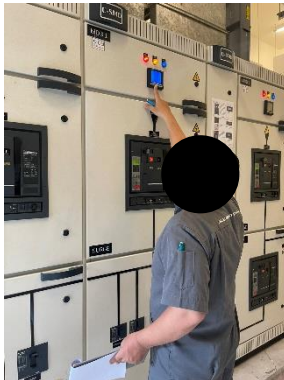
รูปที่ 2-43 ตรวจสอบระบบไฟฟ้า
