บทที่ 2

ผลการปฏิบัติตามมาตรการป้องกันและแก้ไขผลกระทบสิ่งแวดล้อม

ตารางที่ 2.1-1 แบบรายงานผลการปฏิบัติตามมาตรการป้องกันและแก้ไขผลกระทบสิ่งแวดล้อม และมาตรการติดตามตรวจสอบผลกระทบสิ่งแวดล้อม (ระยะดำเนินการ) ของโครงการ ยู ดีไลท์ แอท บางซื่อ สเตชัน (เดิมชื่อโครงการ อาคารพักอาศัยสูง 25 ชั้น) ช่วงเดือนมกราคม - มิถุนายน 2566

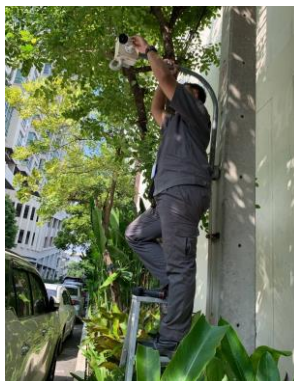
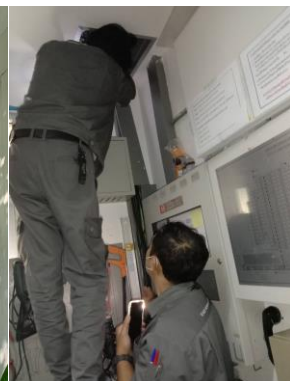
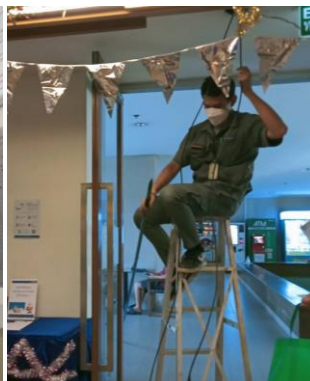
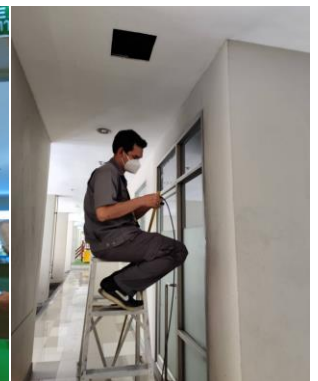
รูปที่ 2-32 เจ้าหน้าที่ตรวจสอบและปรับมุกห้อง

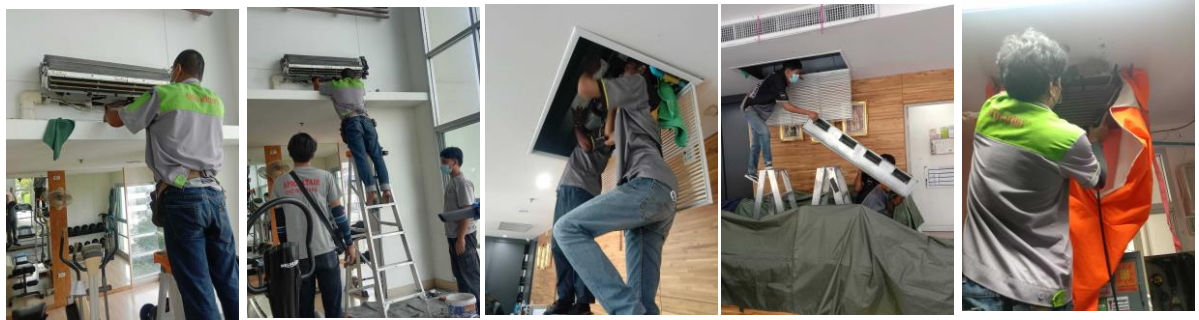
รูปที่ 2-34 ล้างเครื่องปรับอากาศพื้นที่ส่วนกลาง

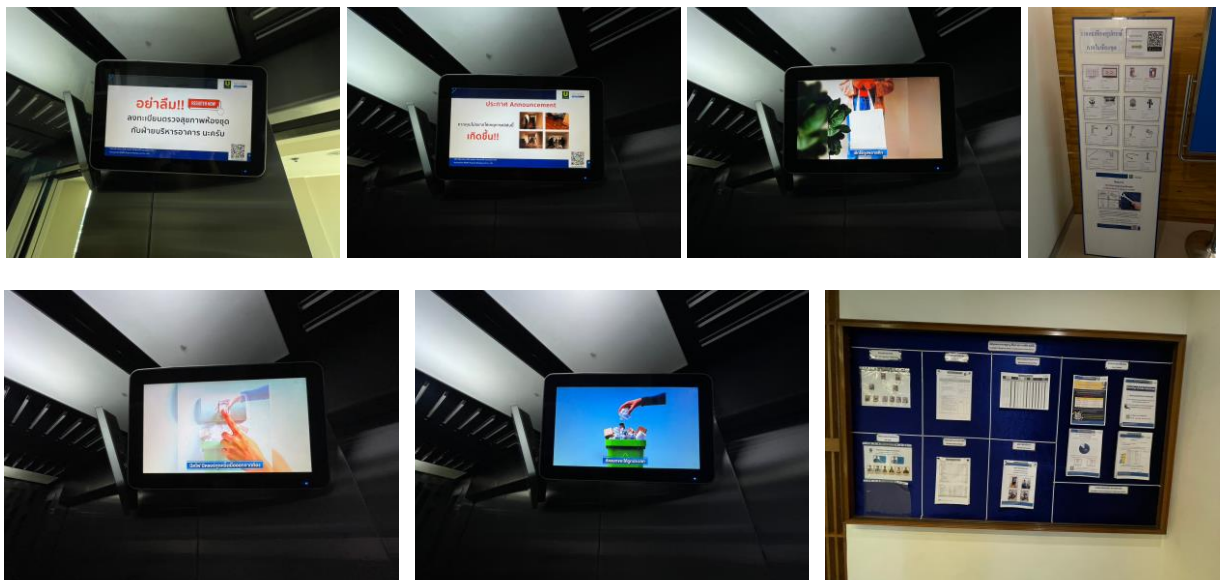
รูปที่ 2-35 แสดงการประชาสัมพันธ์กิจกรรมต่างๆ ของโครงการ

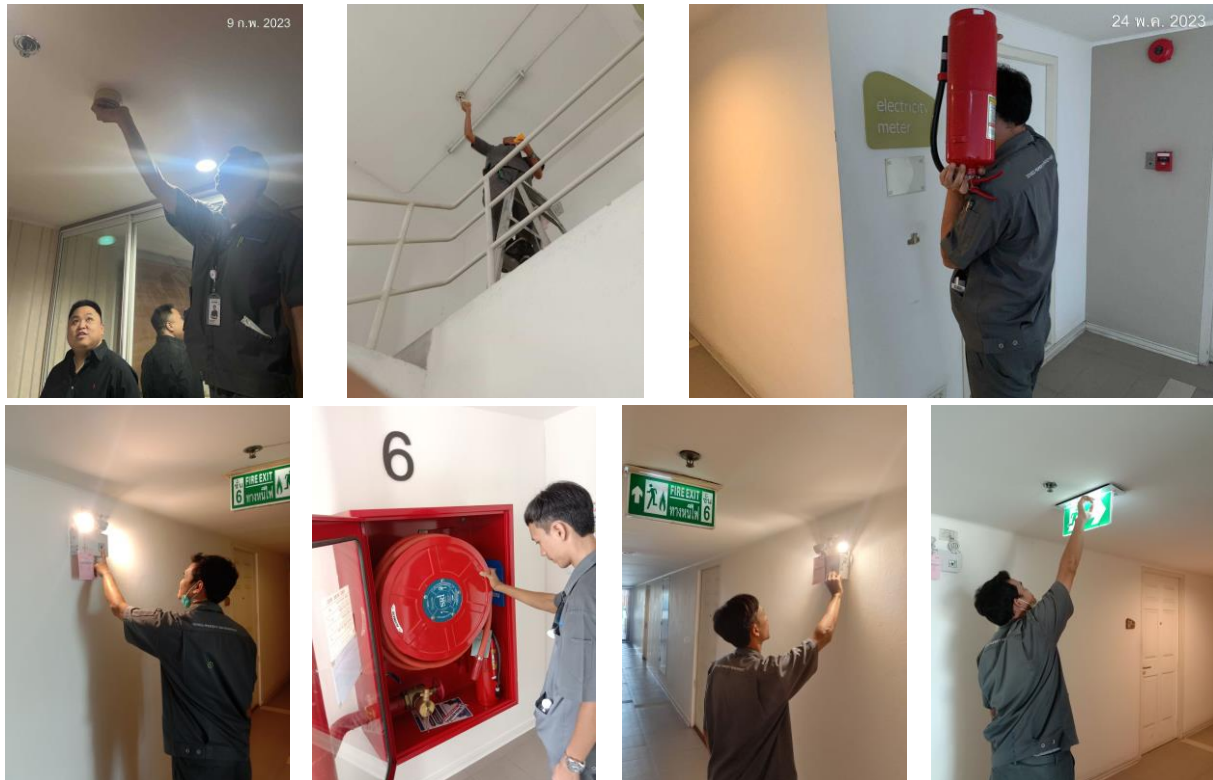
รูปที่ 2-36 เจ้าหน้าที่เข้าตรวจสอบอุปกรณ์ระบบป้องกันอัคคีภัย

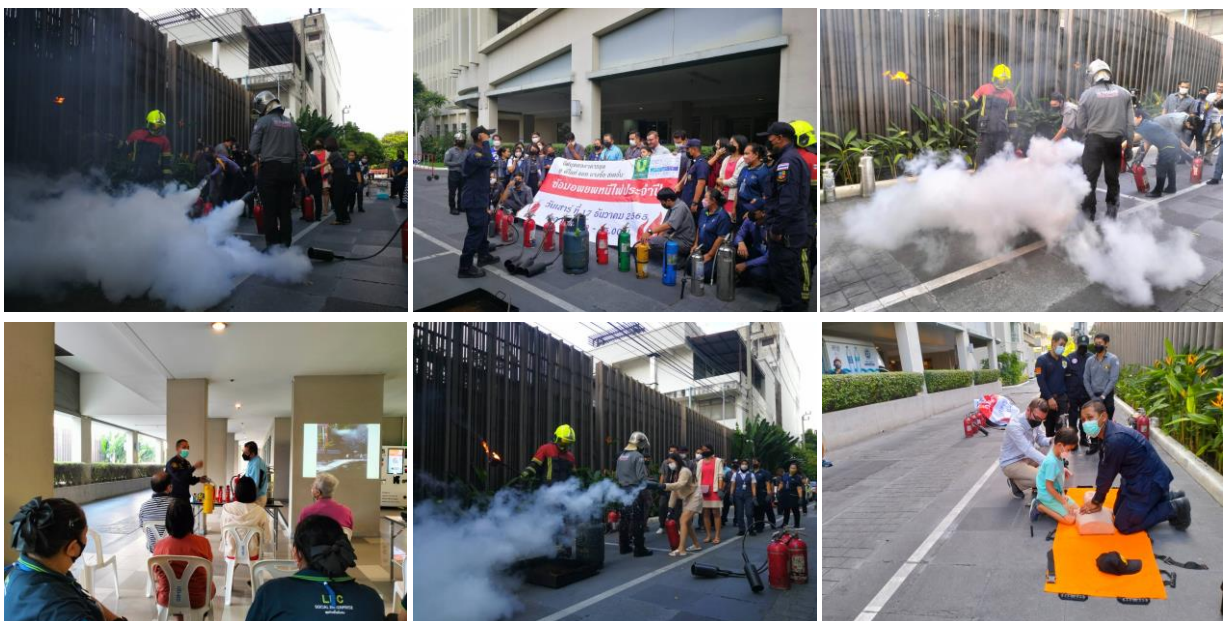
รูปที่ 2-37 อบรมฝึกซ้อมอพยพหนีไฟ เมื่อวันที่ 17 ธันวาคม 2565 และอบรมการทำ CPR

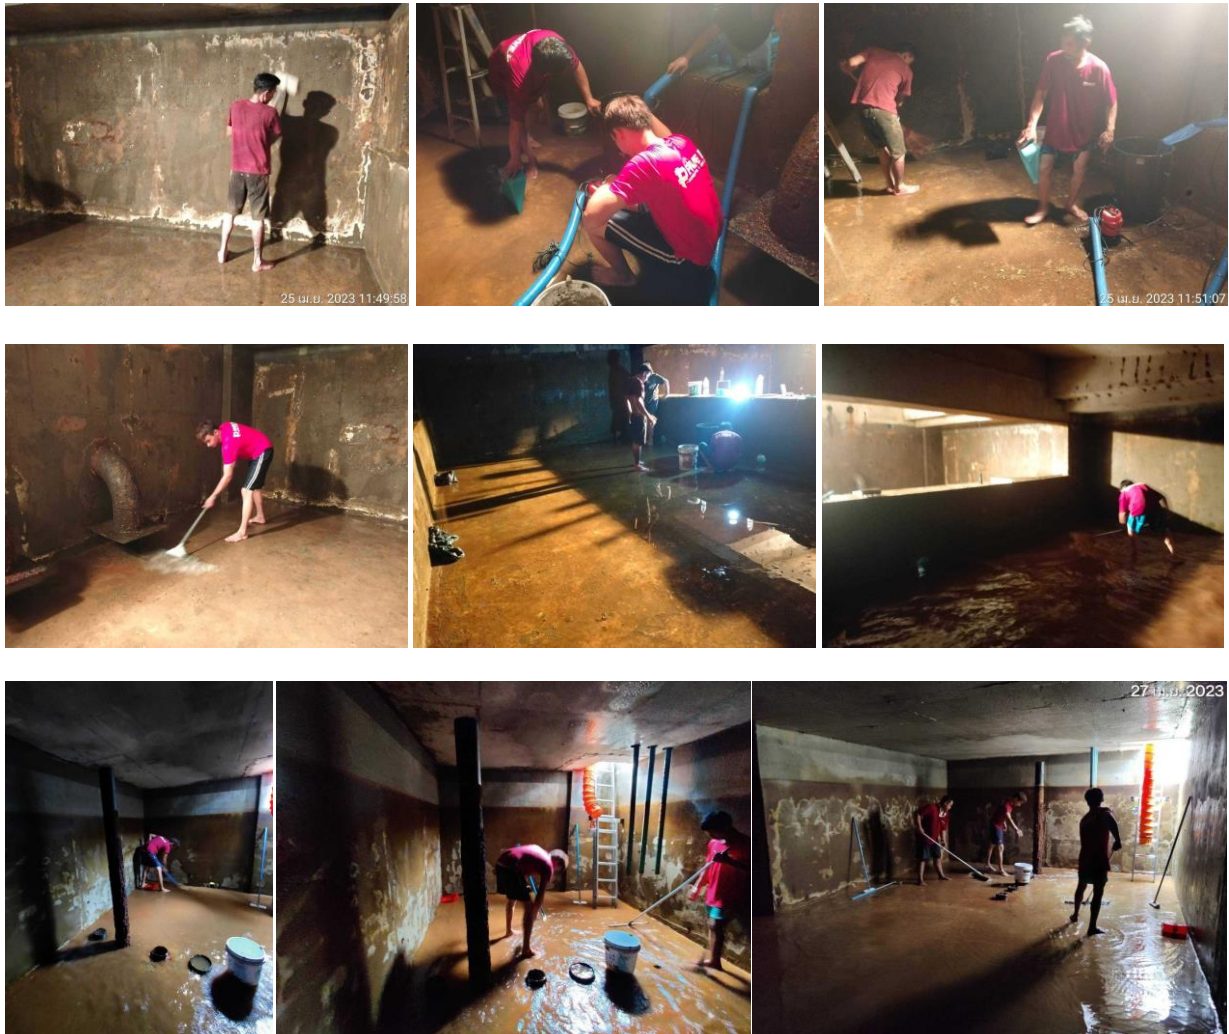
รูปที่ 2-38 ล้างถังเก็บน้ำชั้นใต้ดินและชั้นดาดฟ้า
