## บทที่ 2

### ผลการปฏิบัติตามมาตรการป้องกันและแก้ไขผลกระทบสิ่งแวดล้อม

**ตารางที่ 2.1-1** แบบรายงานผลการปฏิบัติตามมาตรการป้องกันและแก้ไขผลกระทบสิ่งแวดล้อม และมาตรการติดตามตรวจสอบผลกระทบสิ่งแวดล้อม (ระยะดำเนินการ)  
ของโครงการ คอนโด ยู เกษตร-นวมินทร์ ช่วงเดือนมกราคม – มิถุนายน 2566

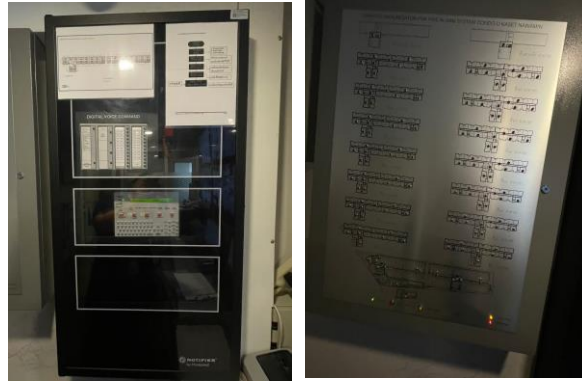
แผงควบคุม (Fire Alarm Control Panel : FCP)

รูปที่ 2-15 ระบบป้องกันและเตือนอัคคีภัย

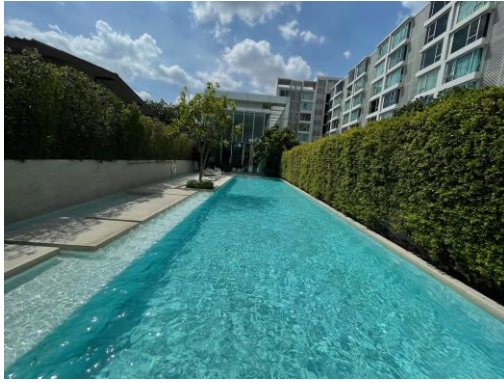
สภาพสระว่ายน้ำ

รูปที่ 2-27 สระว่ายน้ำ อุปกรณ์สระว่ายน้ำ และการดูแลรักษาสระว่ายน้ำ

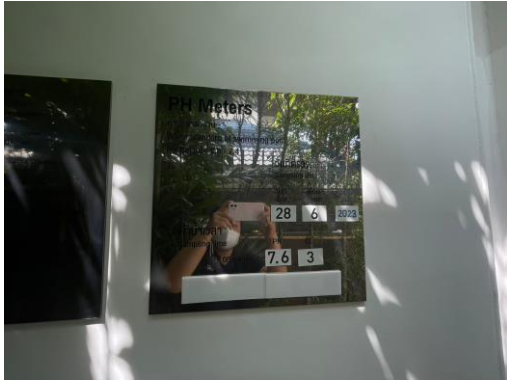
ผลการตรวจวัด pH และ คลอรีน ประจำวัน

รูปที่ 2-27 สระว่ายน้ำ อุปกรณ์สระว่ายน้ำ และการดูแลรักษาสระว่ายน้ำ (ต่อ)

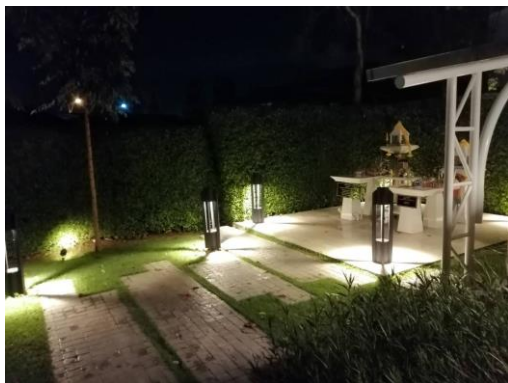
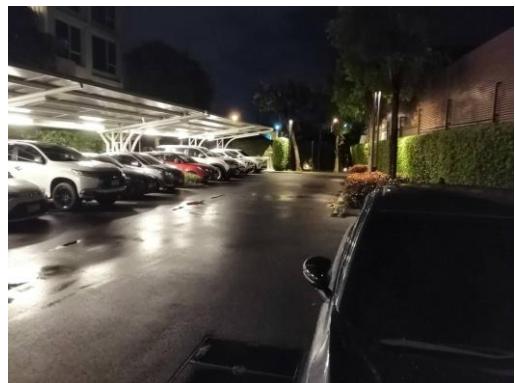
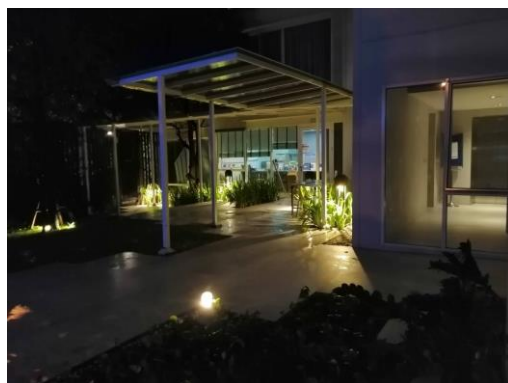
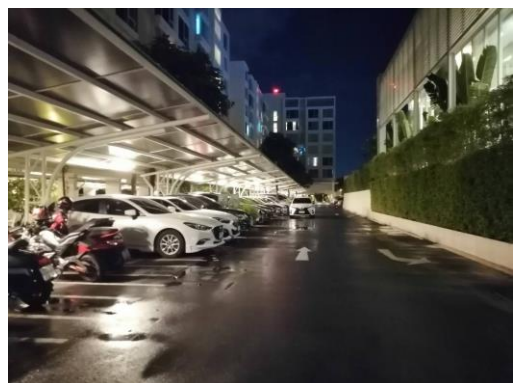
รูปที่ 2-28 ไฟส่องสว่างพื้นที่สีเขียวเวลากลางคืนและพื้นที่อื่นๆ

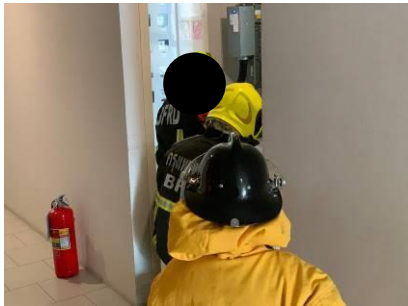
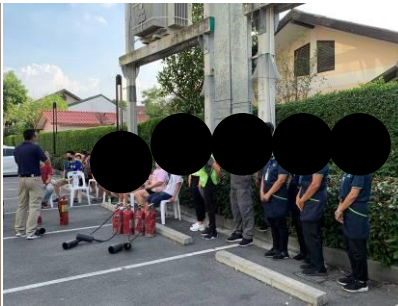
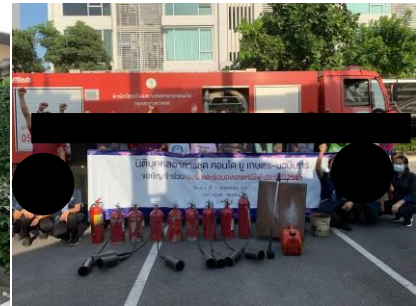
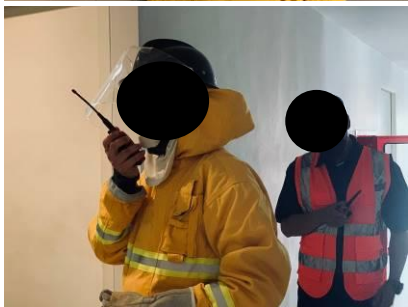
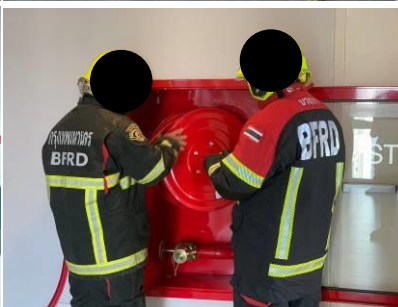
รูปที่ 2-31 ซ่อมดับเพลิง เมื่อวันที่ 12 พฤศจิกายน 2565

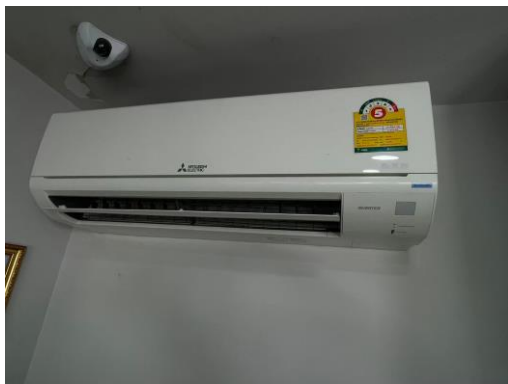
รูปที่ 2-34 เครื่องปรับอากาศ

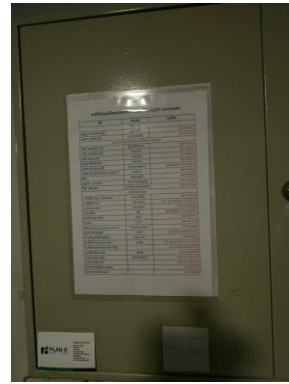
รูปที่ 2-35 ติดป้ายประกาศหมายเลขโทรศัพท์ฉุกเฉิน

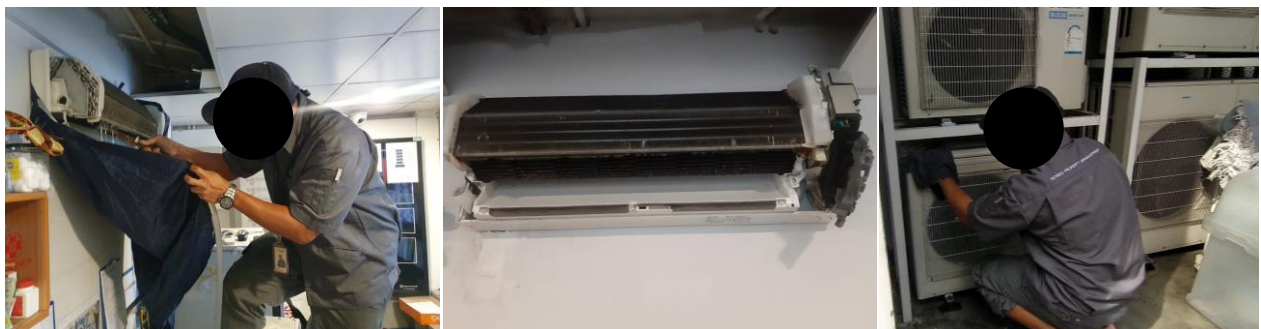
รูปที่ 2-37 เจ้าหน้าที่ล้างแอร์พื้นที่ส่วนกลาง

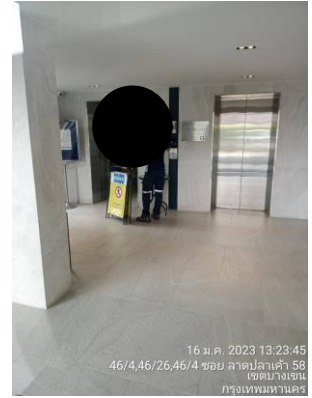
รูปที่ 2-38 เจ้าหน้าที่ PM ลิฟต์ประจำเดือน

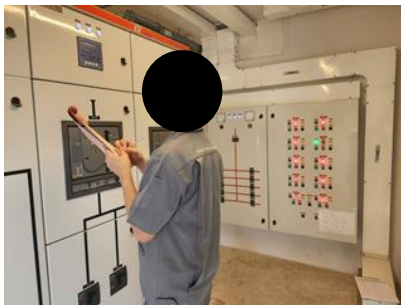
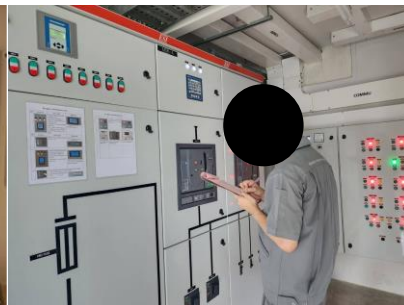
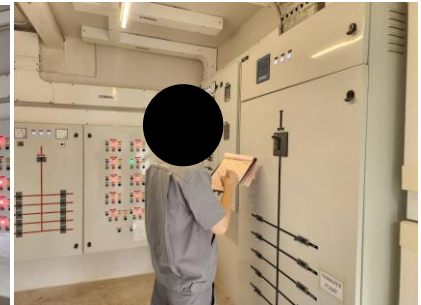
รูปที่ 2-39 เจ้าหน้าที่ PM ระบบไฟฟ้า

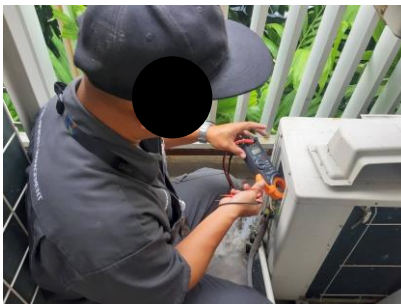
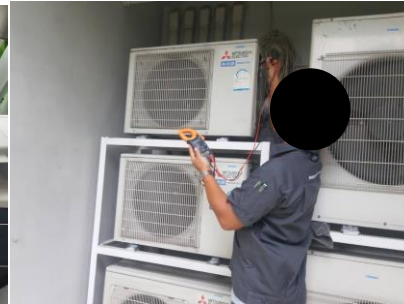
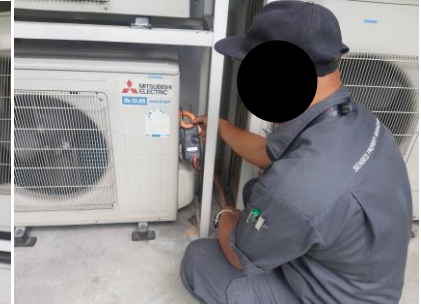
รูปที่ 2-40 เจ้าหน้าที่ PM ระบบปรับอากาศ

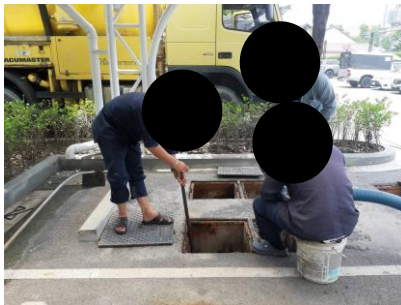
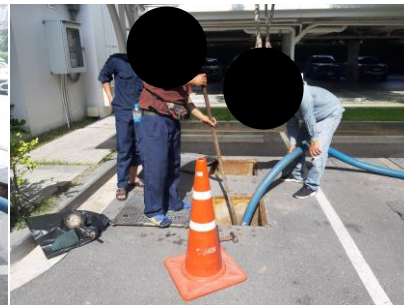
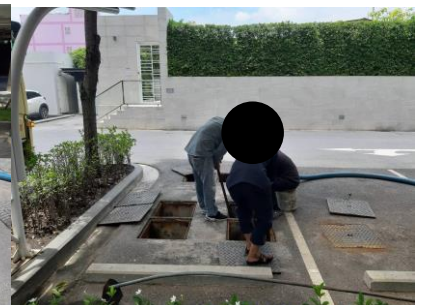
รูปที่ 2-41 สืบสิ่งปฏิกูลและดูดไขมัน เมื่อวันที่ 21 กันยายน 2565
