รายงานผลการปฏิบัติตามมาตรการป้องกันและแก้ไขผลกระทบสิ่งแวดล้อม  
และมาตรการติดตามตรวจสอบผลกระทบสิ่งแวดล้อม (ระยะก่อสร้าง)

ระหว่างเดือนมกราคม - มิถุนายน พ.ศ.2566

## โครงการ ดี คอนโด พนา

กรกฎาคม 2566

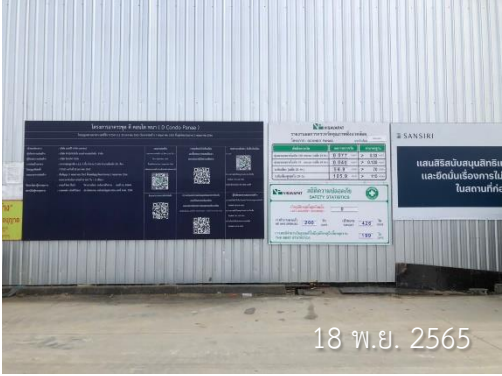
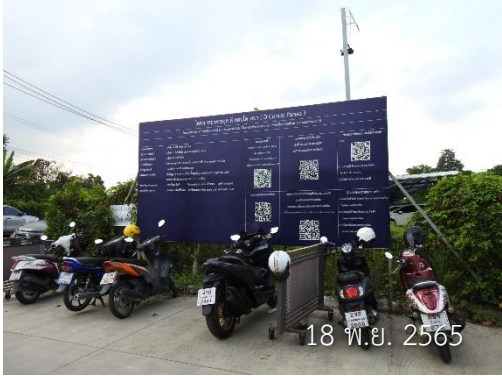
| <p>รูปที่ 2-3 ป้ายประชาสัมพันธ์โครงการ</p> | |

| <p>ป้ายประชาสัมพันธ์โครงการ ด้านหน้าโครงการ</p> | <p>ป้ายประชาสัมพันธ์โครงการ ถนนการะบายอม</p> |

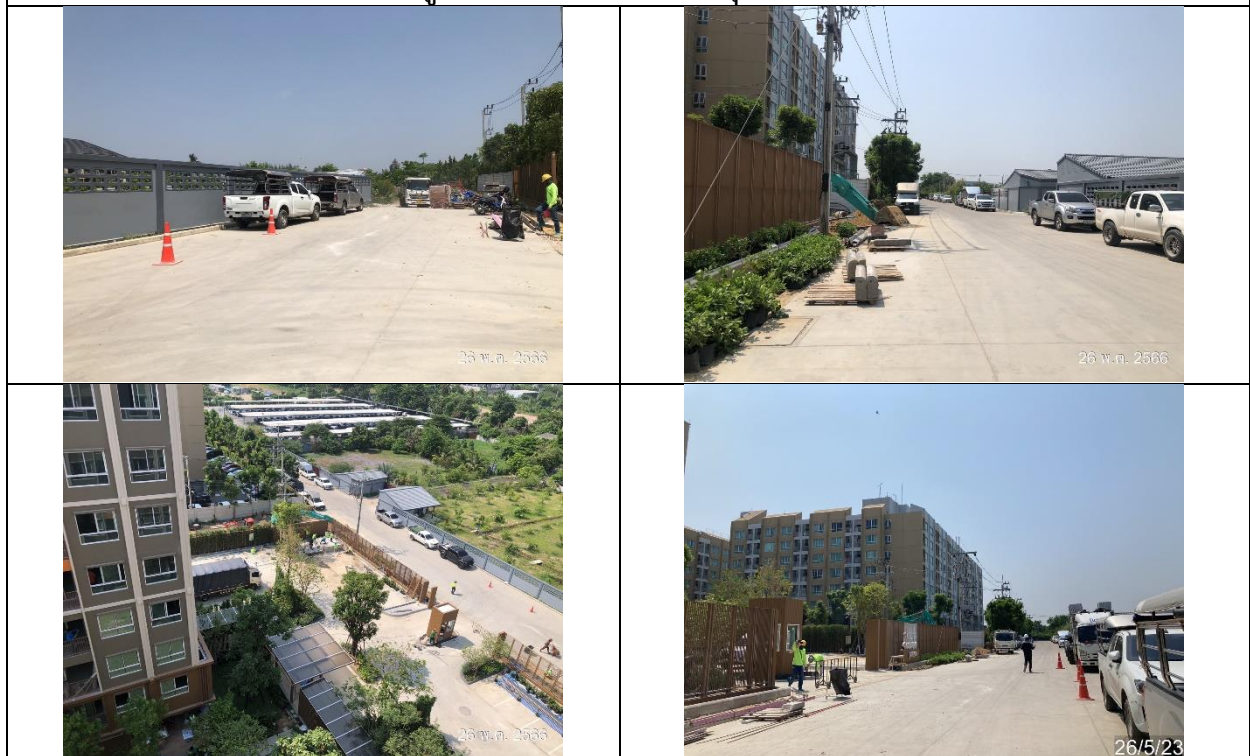
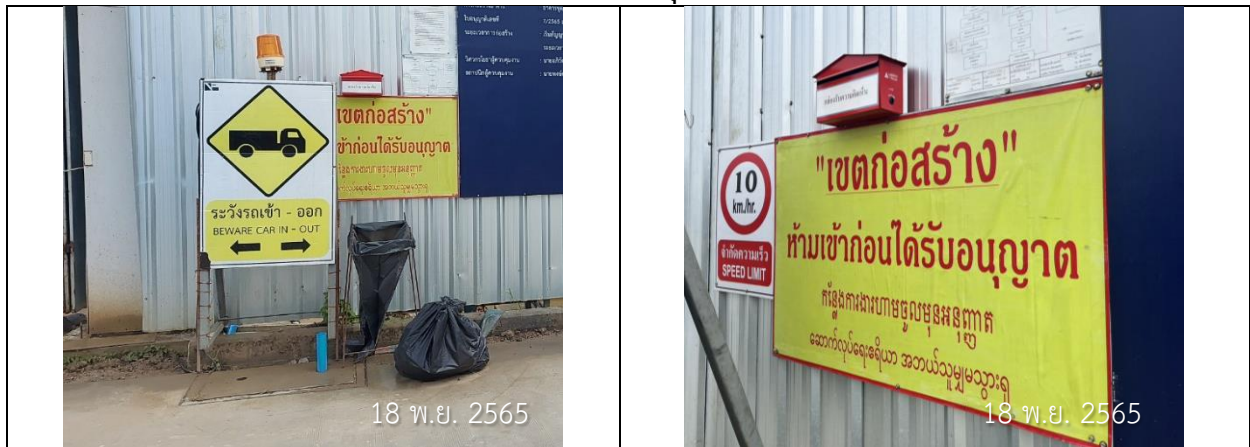
รูปที่ 2-13 การจัดระเบียบการจราจรของโครงการ

สภาพการจราจร

ป้ายสัญลักษณ์จราจร

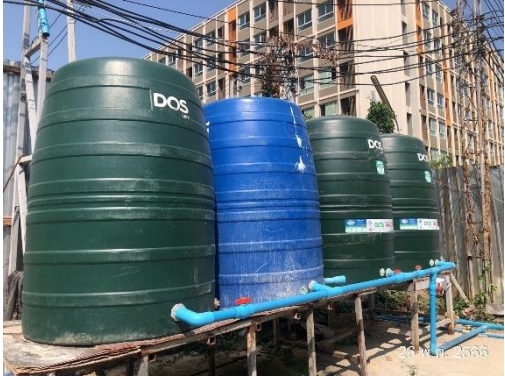
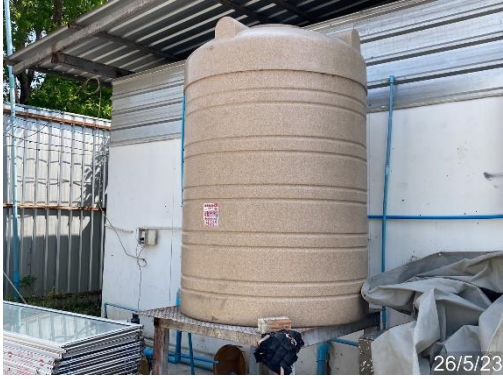
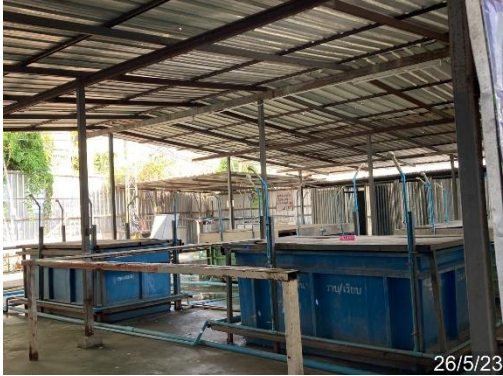
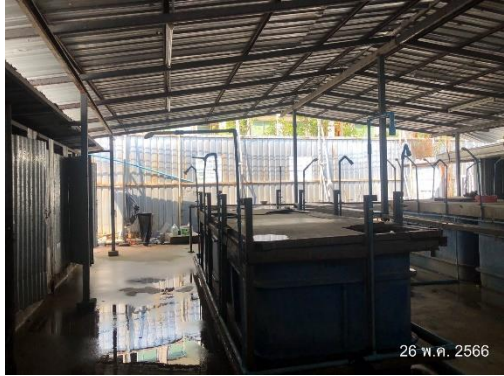
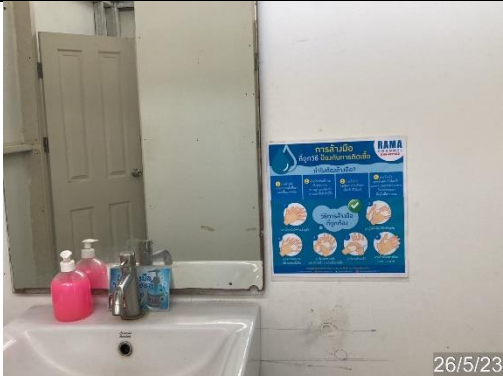
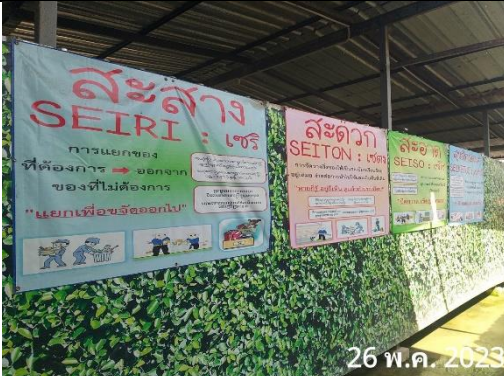
| รูปที่ 2-15 ระบบน้ำใช้ของโครงการ | |

| ถังสำรองน้ำใช้ | |
| ถังเก็บน้ำอาบ พร้อมฝักบัวอาบน้ำ | |
| อ่างล้างมือ | ป้ายรณรงค์ |

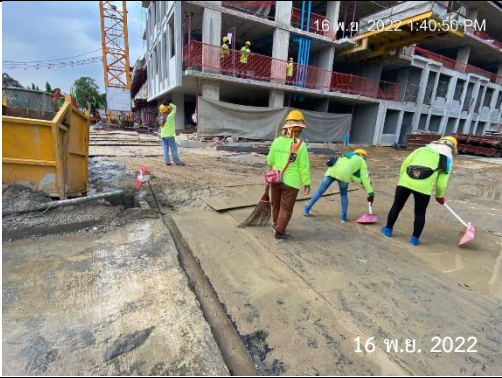
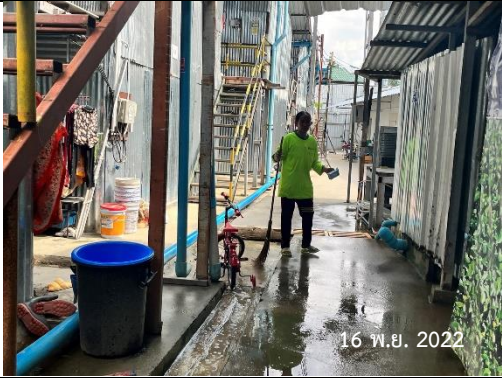
| รูปที่ 2-18 การทำความสะอาดรางระบายน้ำ | |

| บริเวณพื้นที่ก่อสร้าง | บริเวณบ้านพักคนงาน |

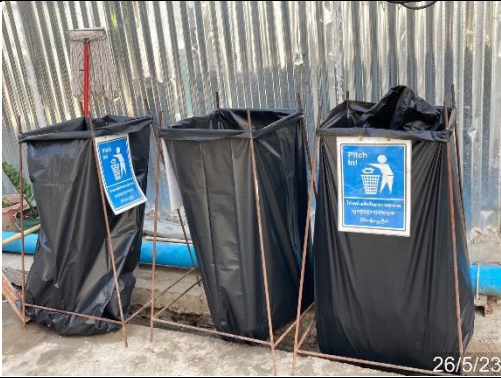
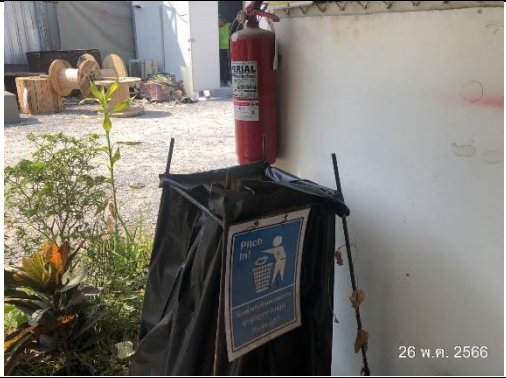
| <p>รูปที่ 2-21 การจัดการมูลฝอย</p> | |

| <p>ถังรองรับมูลฝอย บริเวณพื้นที่ก่อสร้างโครงการและบ้านพักคนงาน</p> | |

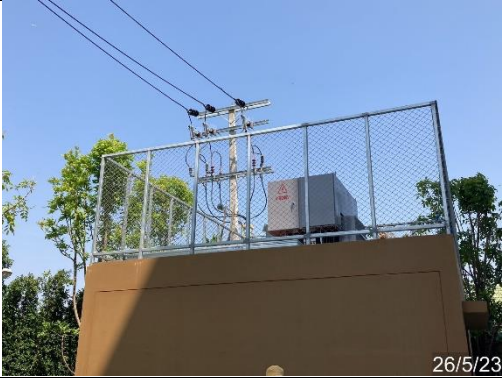
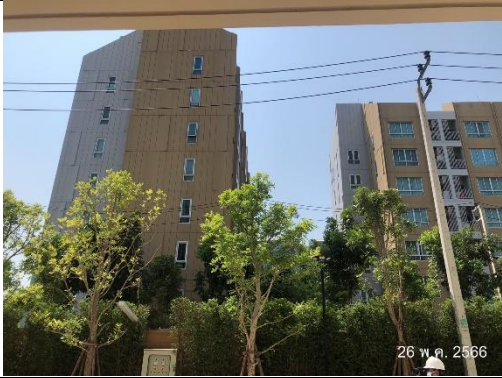
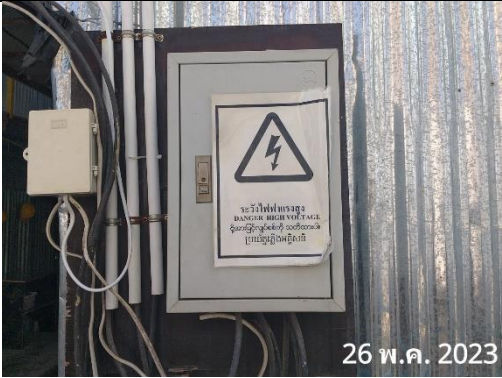
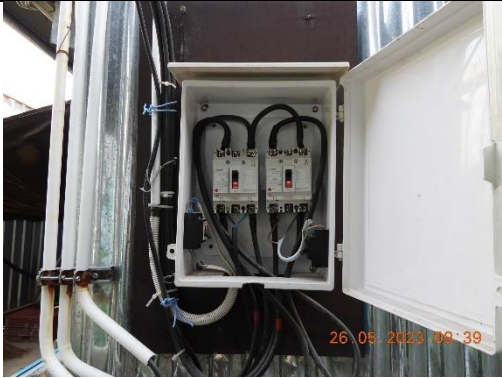
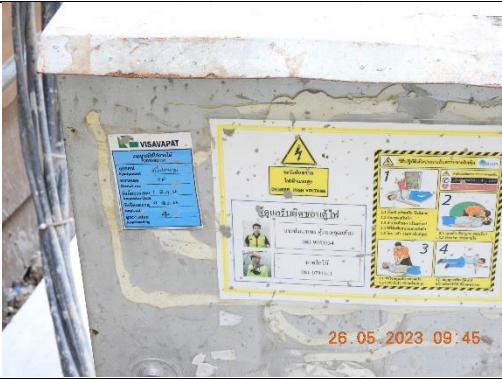
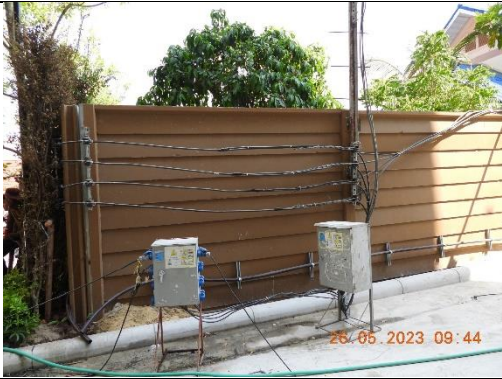
| <p>หม้อแปลงไฟฟ้า</p> | <p>สายไฟ</p> |
| <p>ตู้จ่ายไฟฟ้า</p> | |

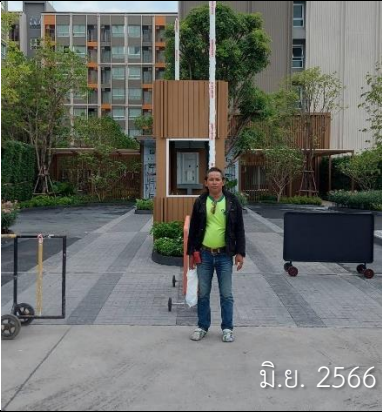
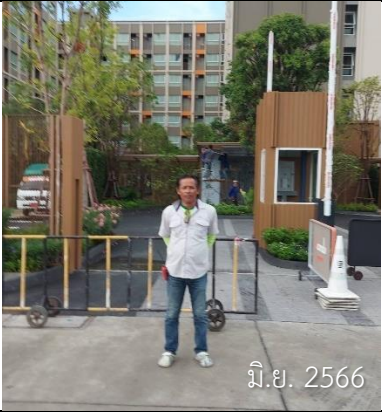
| รูปที่ 2-25 การรักษาความปลอดภัยของโครงการ | |

| เจ้าหน้าที่รักษาความปลอดภัยของโครงการ | |

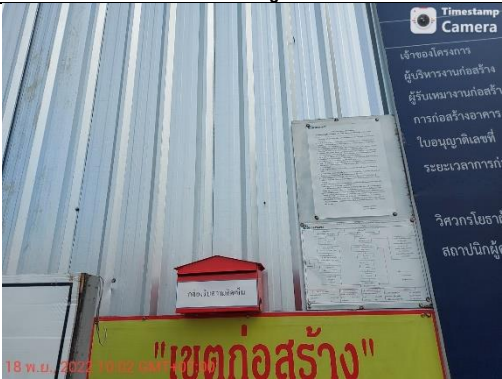
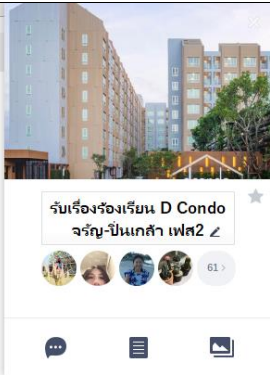
| รูปที่ 2-27 ช่องทางการรับเรื่องร้องเรียน | |

| กล่องรับความคิดเห็นบริเวณป้อมยาม | ช่องทางการรับเรื่องร้องเรียน ออนไลน์ |

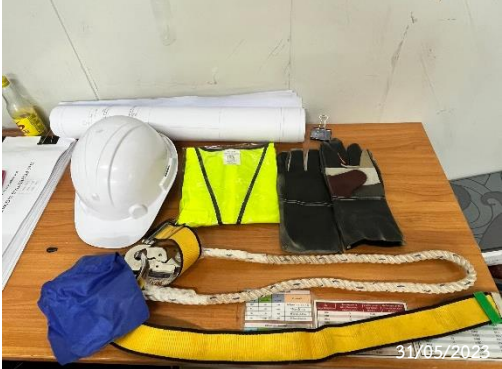
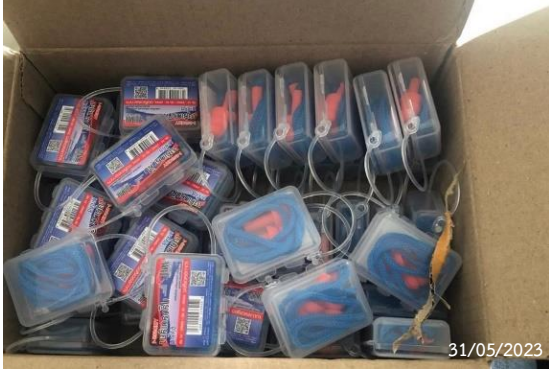
| รูปที่ 2-28 อุปกรณ์ป้องกันส่วนบุคคล | |

| อุปกรณ์ป้องกันส่วนบุคคล | Ear Plug |

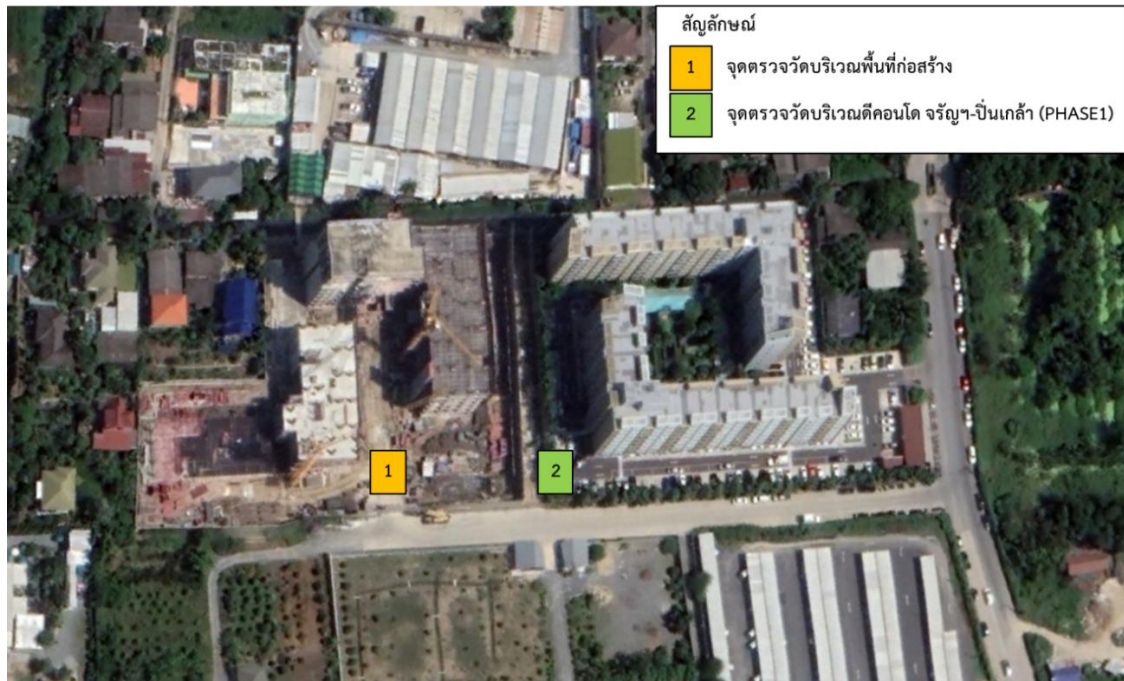
รูปที่ 3.5-1 แผนที่แสดงจุดตรวจวัดความสั่นสะเทือน

มาตรการความสั่นสะเทือนกำหนดให้โครงการทำการตรวจวัดค่าความเร็วคลื่นอนุภาคสูงสุด (Peak Particle Velocity, PPV) โดยตรวจวัดทุกวันที่มีการทำเสาเข็มและฐานราก หลังจากนั้นตรวจวัดเดือนละ 1 ครั้ง ตลอดระยะก่อสร้าง บริเวณพื้นที่ก่อสร้างโครงการ และบริเวณโครงการดีคอนโด จรัญฯ-ปิ่นเกล้า (PHASE1) แผนที่แสดงจุดตรวจวัดความสั่นสะเทือนและการติดตั้งดังรูปที่ 3.5-1 –รูปที่ 3.5-2
