รูปภาพแสดงการปฏิบัติตามมาตรการฯ ของโครงการ Aspire Ratchayothin (แอสปาย รัชโยธิน)

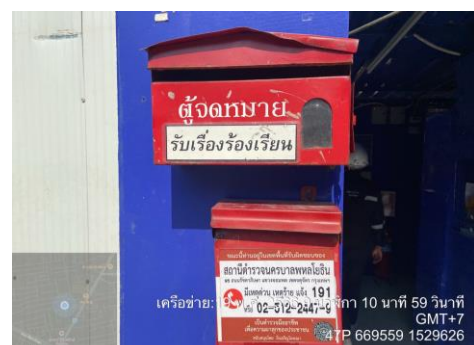
รูปที่ 54 กล่องรับเรื่องร้องเรียน

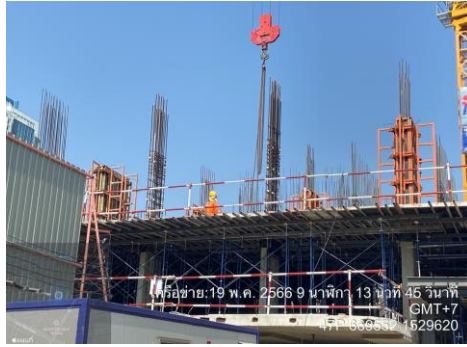
รูปที่ 55 ราวกันตึก
